博多 143

— 博多遺跡群第190次調査の報告 —
福岡市埋蔵文化財調査報告書第1126集

1. 本書は、国指定史跡「聖福寺境内」（福岡市博多区御区所町6）における仏殿改築にともなって、文化庁の指示で福岡市教育委員会が実施した博多遺跡群第190次調査の発掘調査報告書である。
2. 本書の執筆・編集には大庭康時があたった。
3. 本書に使用した遺構実測図は比佐陽一郎・大庭が、遺物実測図は大庭が作成し、製図した。
4. Fig.1・Fig.4は福岡市が管理する道路台帳地図（1/500）、Fig.2は福岡市教育委員会2007年刊行『聖福寺の建造物』所収挿図、Fig.3・Fig.5は仏殿改築にあたる三林工務店提出の計画図面を下図とした。
5. 本書に使用している座標は、国土座標日本測地系を用いている。また、遺構実測図に用いている方位も、これによっている。
6. 検出した遺構については、調査時に検出順に通し番号を付した。
7. 本書に使用した写真は、比佐・大庭が撮影した。
8. 本調査にかかる記録・遺物類は、整理・報告終了後、福岡市埋蔵文化財センターで収蔵・管理する予定である。

遺跡調査番号	0935		遺 跡 略 号	HKT 190	
調査地地番	博多区御供所町6		分布地図番号	天神49	
開発面積	376m ²	調査対象面積	164.5m ²	調査実施面積	56.0m ²
調査期間	2010年2月15日～3月3日

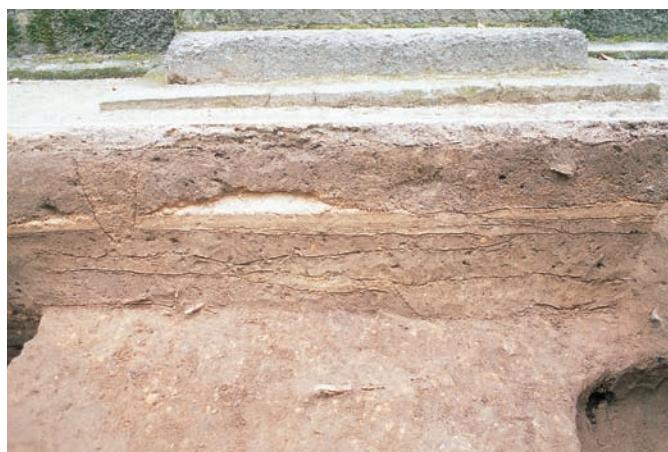
第4区焼土面と整地層（4A区）

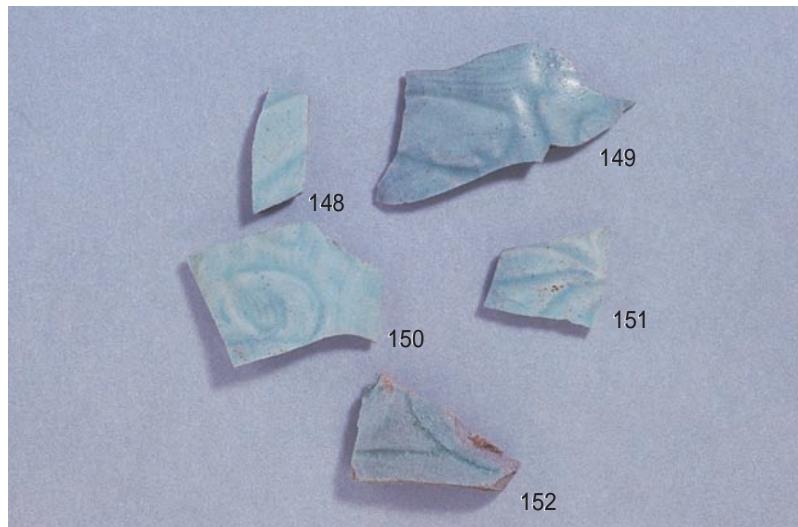
148 4区 SP24
149 4区 SK34
150 4B区23~25層
151 4区 SP33
152 4区 SD15

青白磁梅瓶

84~86、148~152は青白磁である。84は合子蓋で、印花文が見られる。口縁部は露胎となる。85は合子の身である。菊花状の印花文が配される。148~152は、梅瓶の破片である。複数固体分あると思われるが、小片のみで明らかではない。

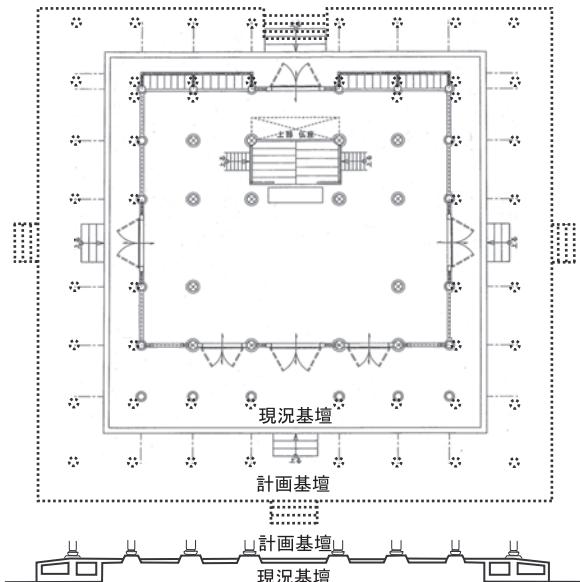
Fig.3 新旧基壇・柱配置 (1/300)

既存の仏殿を解体して四方に一間ずつ拡張。基壇は既存のものを利用する

増築部分は現状地盤の上に基壇を新設、掘削は伴わない

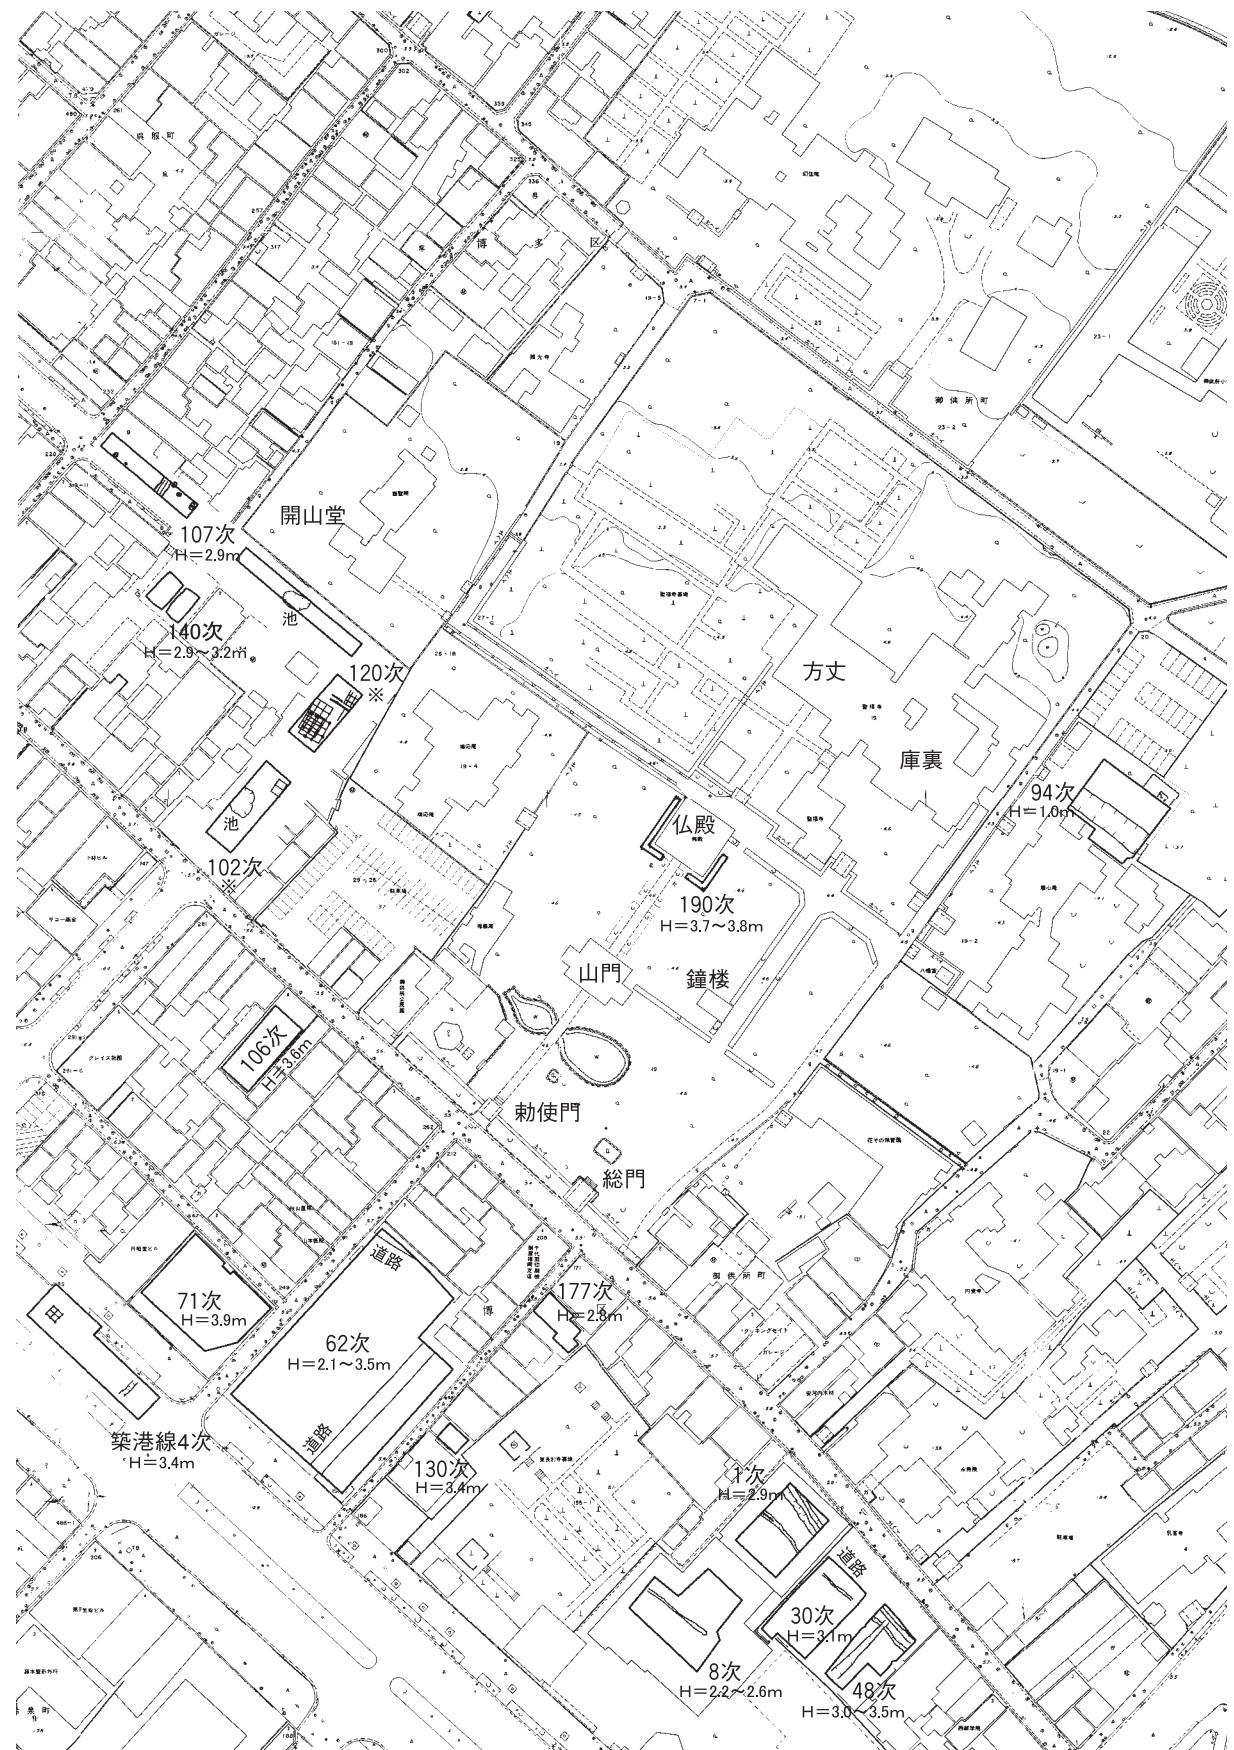
Fig.4 聖福寺とその周辺の発掘調査地点 (1/2000)

H = m は地山砂丘の標高
※ は谷地形で砂丘が検出されなかつことを示す

同様なことは、他の調査区においても認められる。すなわち、聖福寺の創建から近世に至る歴史の中で、火災と再建は繰り返されたはずであるが、いずれの調査区においても明瞭な地業面はほとんど検出できなかった。しかも整地層を含む中世の包含層は薄く、60cm前後に過ぎない。また、砂丘砂層の標高を周辺の調査区と比較すると、190次調査地点は標高3.7～3.8mで、明らかに高い（Fig.4）。

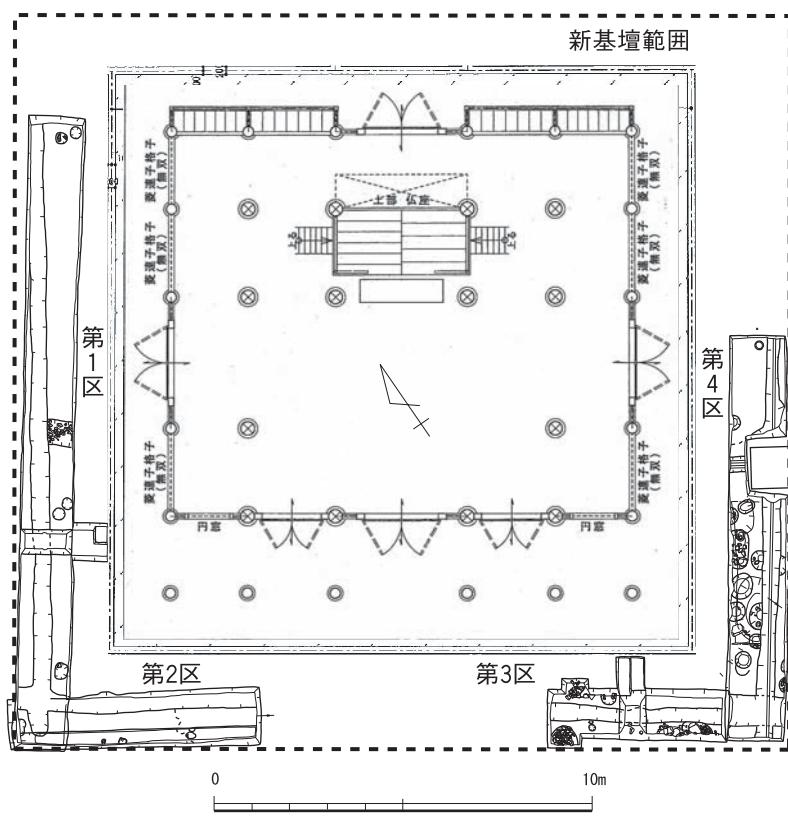
Fig.5 調査区配置図 (1/200)

発掘調査は、仏殿基壇拡張部分を対象とするため、現況仏殿の周囲に限定された。実際には、仏殿背面側は、境内の通路となっており、交通路を確保する必要から調査対象から除外した。また、仏殿は、調査期間中も公開されており参詣者があることから、基壇正面階段の前面を掘削することはできなかった。さらに安全確保の観点から、現況基壇から1m程度の引きをとって調査区を設定することとした。その結果、現況基壇の三方に、幅150cmの「コ」字型の調査区を設定するにとどまった。なお、仏殿向かって右側面の背後側半分には、景石が据えられており、その合間に縫って調査区を設定するのは事実上成果が望めないと判断されたため、調査区からはずした。以上により、調査区はFig.5の配置となり、仏殿向かって左側から第1区～第4区とした。

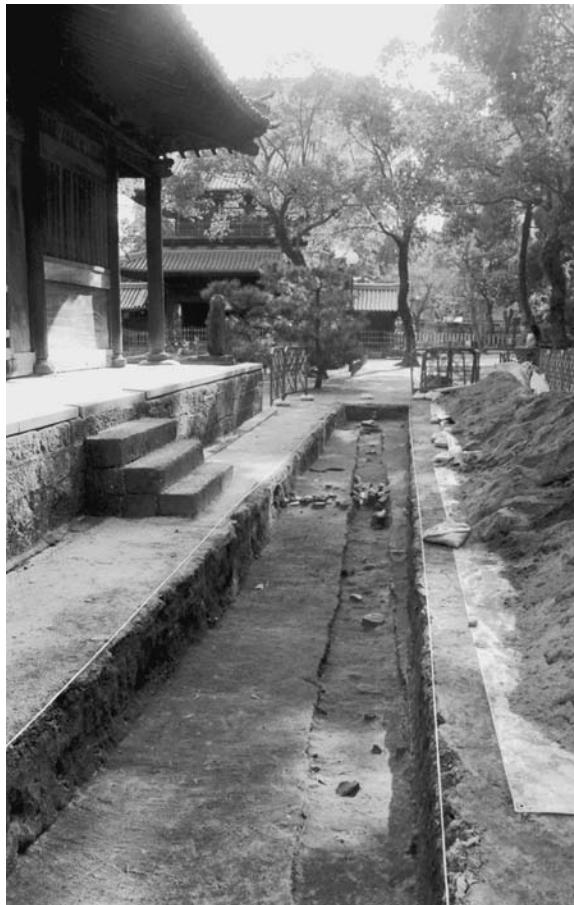
Ph.1 第1区全景 (北東より)

全体に近・現代の遺構が検出されたものと思われるが、仏殿基壇の整地状況や現基壇に先行して存在したはずの仏殿の遺構が確認できなかったところから、調査区の中ほどにトレーニチを設けて下層の状況を探った。その結果、現基壇の造営に伴う Fig.7 土層図 3 層の下には整地面は存在せず、黒褐色の砂質土が続いていることを確認した。

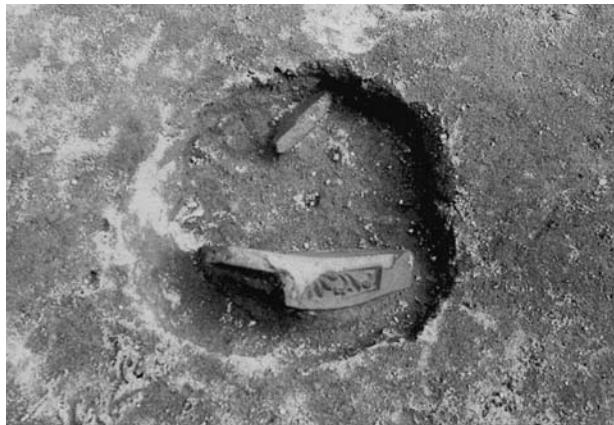
Ph.2 08号遺構 (北西より)

第1区北東端付近で検出したピットである。軒平瓦の瓦当が出土した (Fig.20-120)。遺物を取り上げたのみで掘削はおこなっていない。

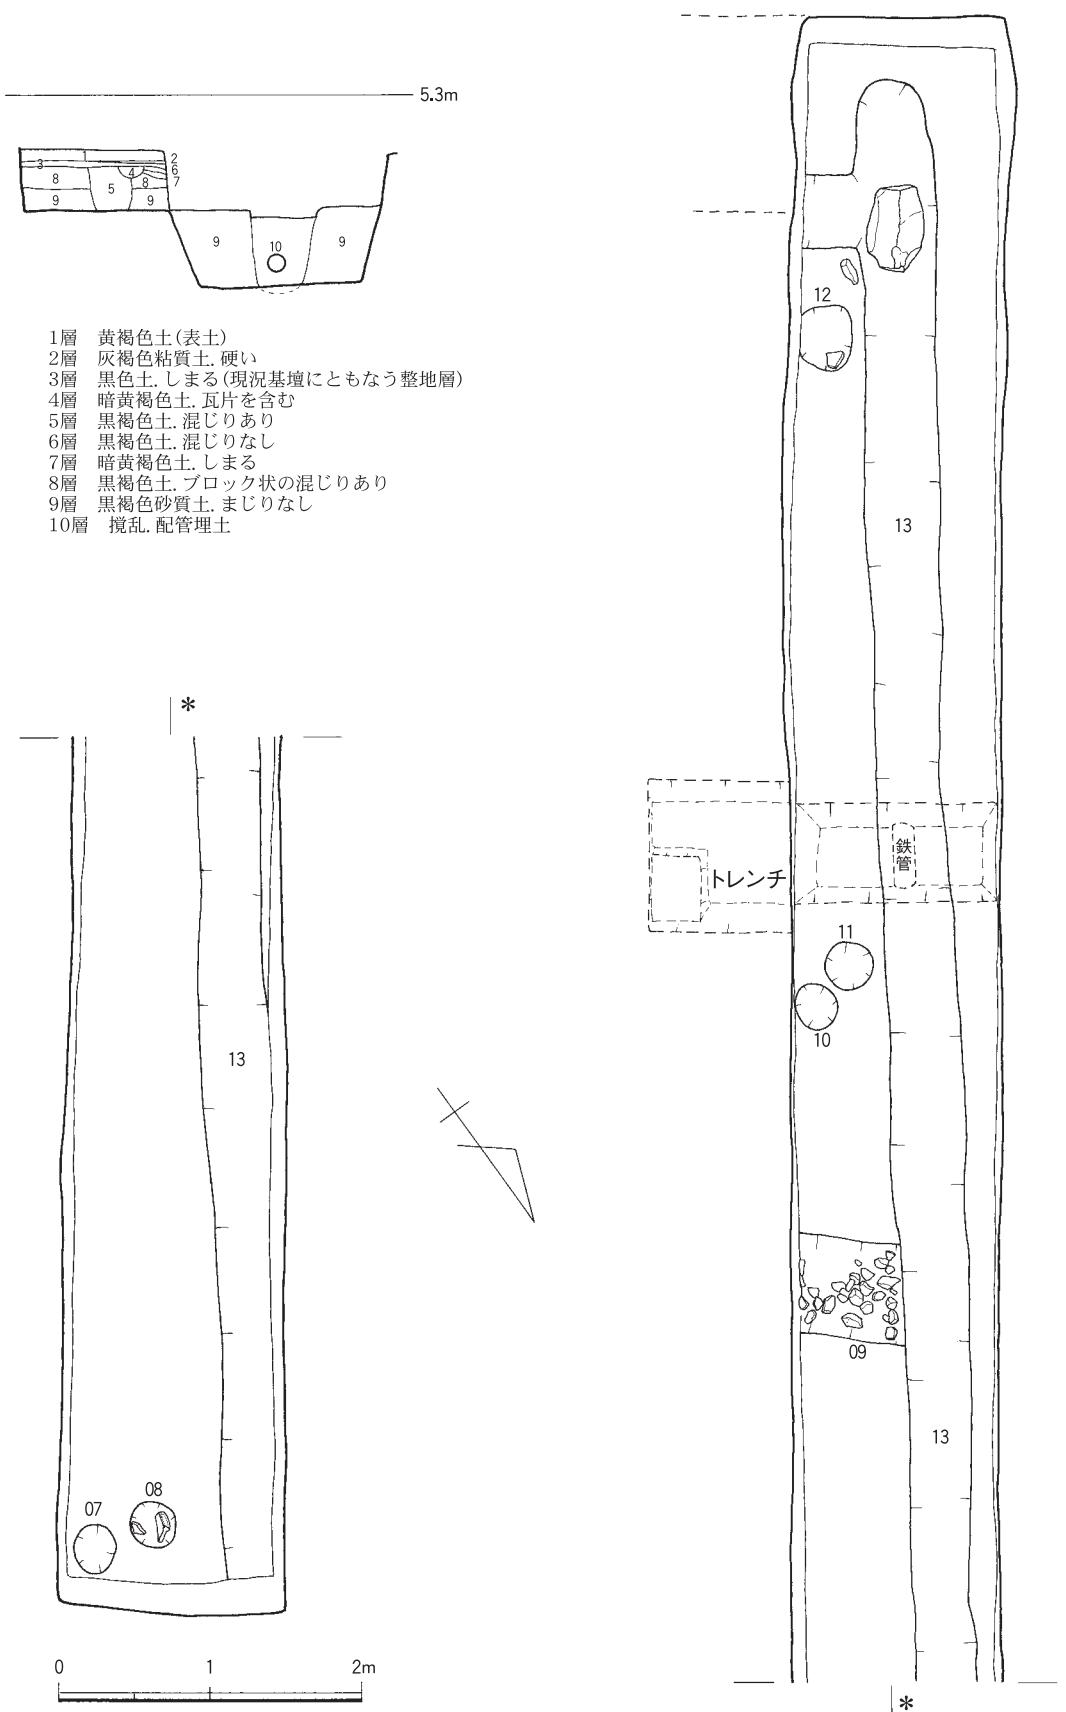
Fig.6 第1区全体実測図トレーンチ南西壁土層実測図 (1/50)

現地表下40cm前後でピット、集石溝等を検出した。検出面は、黒褐色砂質土である。黒褐色砂質土は、土層実測図に見るように標高4.6m以下に堆積しているところから、本来は検出面の15cmほど上位で設定すべき遺構面である。

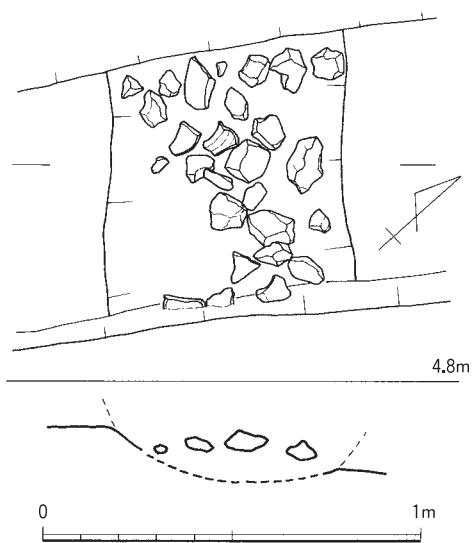
Fig.7 09号遺構実測図 (1/20)

09号遺構 (Fig.7、 Ph.4)

第1区に斜交して検出した集石遺構である。浅いレンズ状のくぼみをともなうことから、溝内に廃棄された礫群と見られる。現基壇の下に向かってのびており、これに先行するものと考えられる。

礫の間から瓦質土器の湯釜が出土している (Fig.15-29)。16世紀代に位置付けられる遺物である。

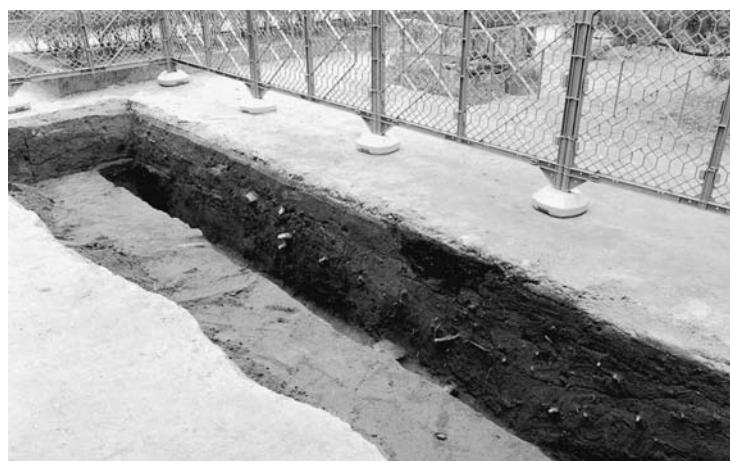
Ph.5 第2区全景 (北より)

標高4.45m (現地表下50cm) で黄灰色粘土による硬化面を検出した。この標高を目安として遺構検出を試みたが、明瞭な遺構は検出できなかった。硬化面は、整地による生活面と考えられるが、調査区南側の2m程度の範囲で見られたのみで、広がりは確認できなかった。また、前述した様に連続する1区ではまったく整地面は見られなかった。

そのため、調査区南西壁に沿って、幅40cm程度のトレンチを設けて層序の検討をおこなうと同時に、下層の状況の把握を試みた。粘土を貼った地業による硬化面 (30層) は、土坑状の遺構に切られ失われてはいるが、その北側では確認できず、本来広がりを持たなかつことが判明した。また、標

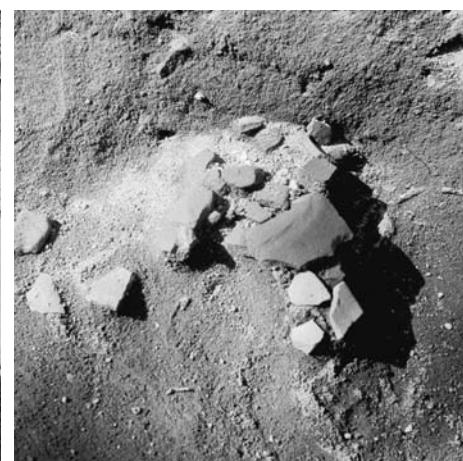
Ph.6 32号遺構 (東より)

調査区北西端で検出したもので、土師器の皿がつぶれた状態で出土している（Fig16-45・48）。中世末の所産であろうが、時期は決めがたい。

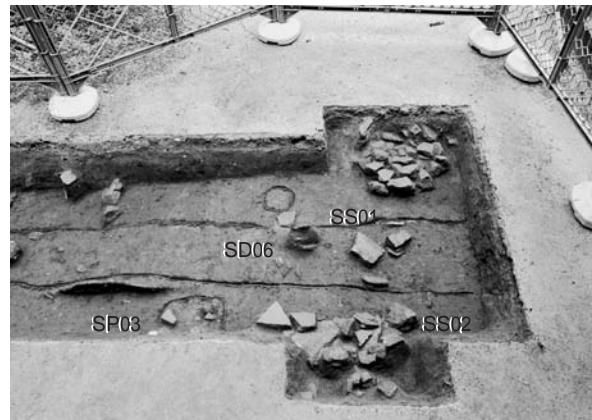
Ph.10 01号遺構・02号遺構（北東より）

現地表下30cmで遺構面を設定したが、土層図によれば20cm（標高5.0m）に検出面があつたものと考えられる。01号・02号・04号・05号遺構など、建物礎石あるいはその根固めと思われる集石遺構が出土している。散布する瓦破片から推して、近世の遺構と思われる (Fig.10・11、Ph.10・12)。

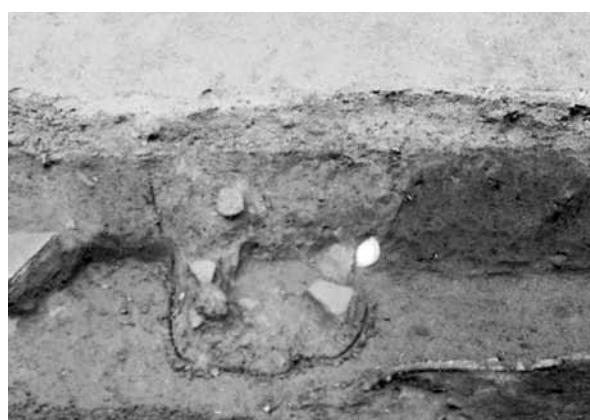
Ph.11 03号遺構（南西より）

近世の柱穴状ピットである。プリントの肥前染付けが出土した (Fig.15-36)。

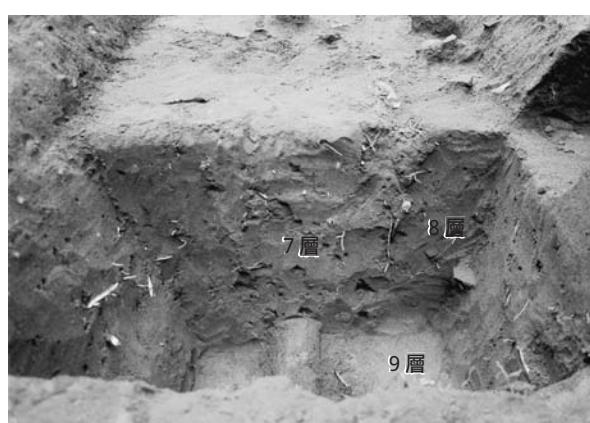
Ph.13 第3区トレンチ 配管埋土 = 7層・8層・9層

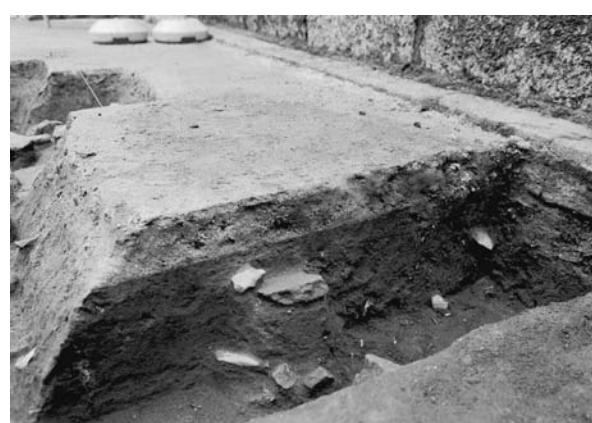
Ph.14 第3区トレンチ土層、現基壇基盤層

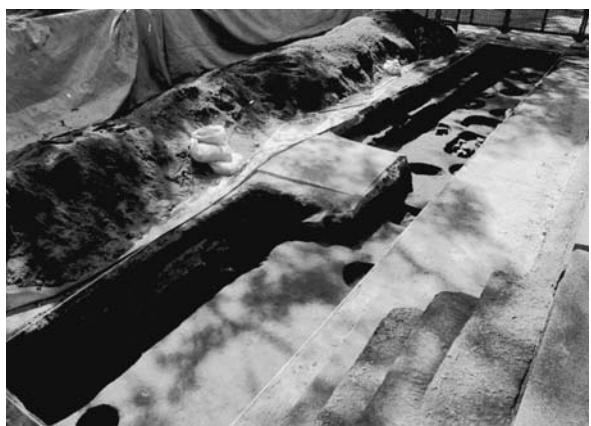
Ph.15 第4区上層全景 (北より)

標高4.75mで、黄褐色粘土による整地面を検出した (11層)。粘土面は、調査区北側の2.5m部分に見られたのみであるが、調査区南側においても標高4.7m付近で、粘土の上面を覆う粗砂層 (9層) と同質の粗砂層が確認でき、一連の遺構面が広がっていたものと考えられる (上層遺構)。この遺構面では、ピット・土坑などを検出したが、上位から掘り込まれた遺構が少くない。なお、15号遺構、30号遺構は塩化ビニール管を埋置した配管溝、06号遺構は3区から続く鉄管の配管溝である。

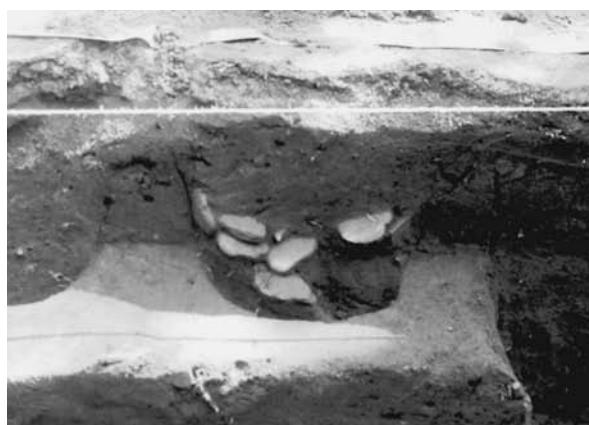
Ph.18 27号遺構 (北西より)

上層で検出した柱穴状ピットである。内部に石が意図的におとされており、柱の根固めと考えられる。土師器片、青白磁梅瓶片、土壁片などが出土した。

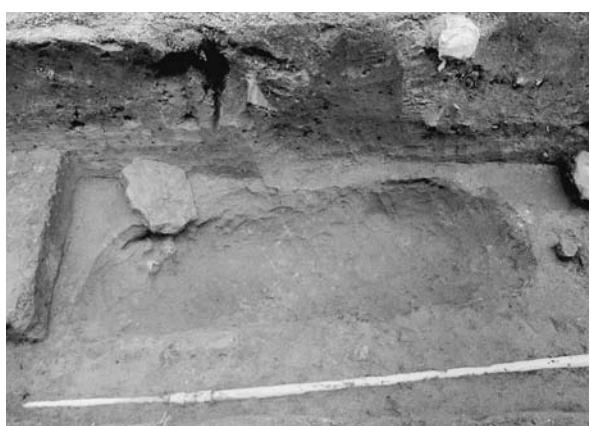
Ph.19 35号遺構 (南東より)

下層で検出した大型の土坑である。埋土はくすんだ色調の砂で、基盤砂層との境界は、やや曖昧である。埋土中から人骨が出土した（Ph.24-135）。聖福寺の創建以前にさかのぼる遺構であろう。

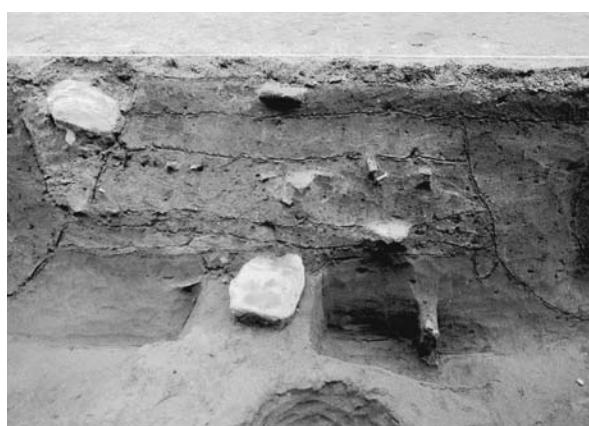
Ph.20 第4B区土層堆積状況

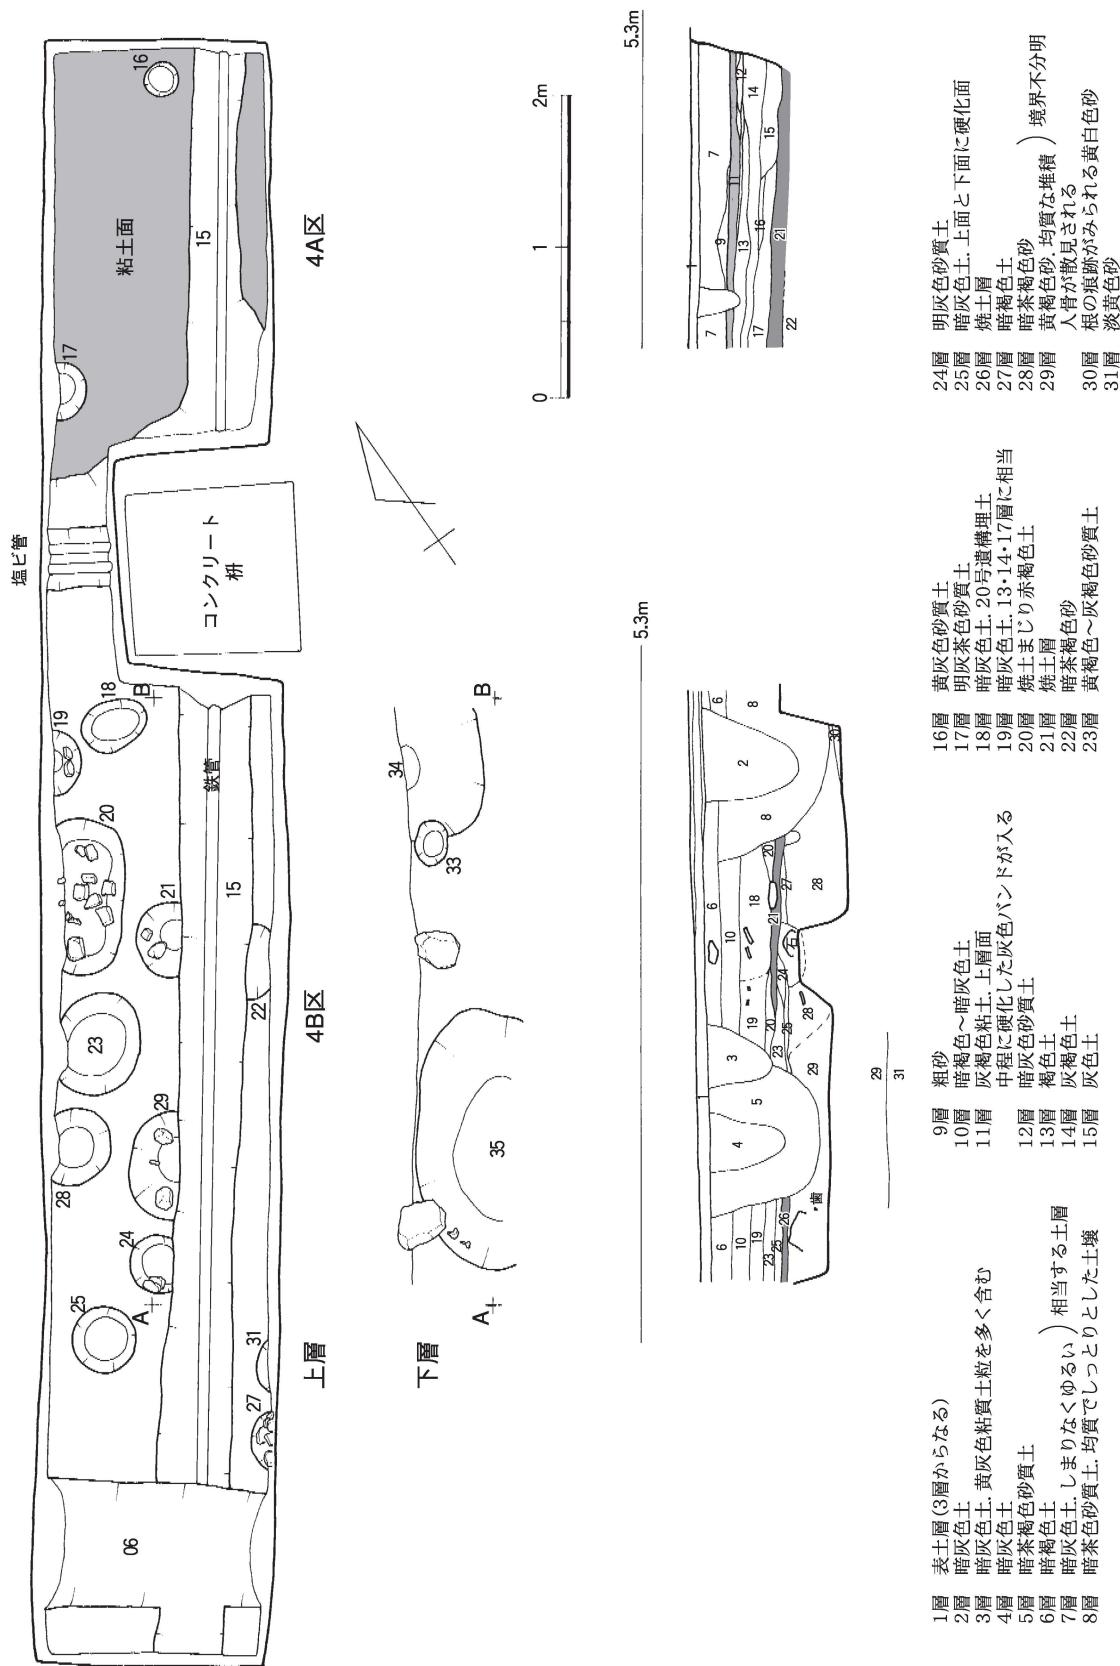
Fig.12 第4区全体実測図、調査区北西壁土層実測図 (1/50)

標高4.4～4.5mから、焼土層を検出した。粘土面と焼土層の間から出土する遺物は、小片が多いが、おおむね15～16世紀代に属する。また、上層遺構には16世紀代に比定できるものがあり、粘土面はおおむね16世紀に属するものと思われる。

焼土層は、焼け土を均した整地土層であるが、これに伴う遺構は確認できなかった。また、調査区中ほどから南側にかけては、焼土層の下位に2枚の硬化面と硬化面に先行する薄い焼土層が見られた。度重なる火災と、その後の整地、復興の一端を示すものであろう。下位の硬化面および焼土層直下の遺物は、おおむね13世紀代の土器・陶磁器・瓦であり、その時期としては、鎌倉時代を想定すれば大過ないと思われる。

最もまとまった情報を得た第4区を例に取ると、12世紀以前は、自然砂丘が露出していたものと思われる。砂層中に人骨が散見できたことから、砂丘が遺棄葬の場となっていた可能性がある。これは、博多百堂の伝承を裏付けるものと言えよう（3ページ参照）。

明瞭な遺構面が形成されるのは、13世紀代である。これは、聖福寺の創建時期と近く、それまで土地利用がなされていなかった地域が、聖福寺の寺域に取り込まれたことを示すといえよう。焼土層と硬化面の形成は、火災と復興を物語るものとして注目されるが、その後、16世紀と見られる粘土整地面まで、明らかな地業の痕跡が残っていないことは疑問である。

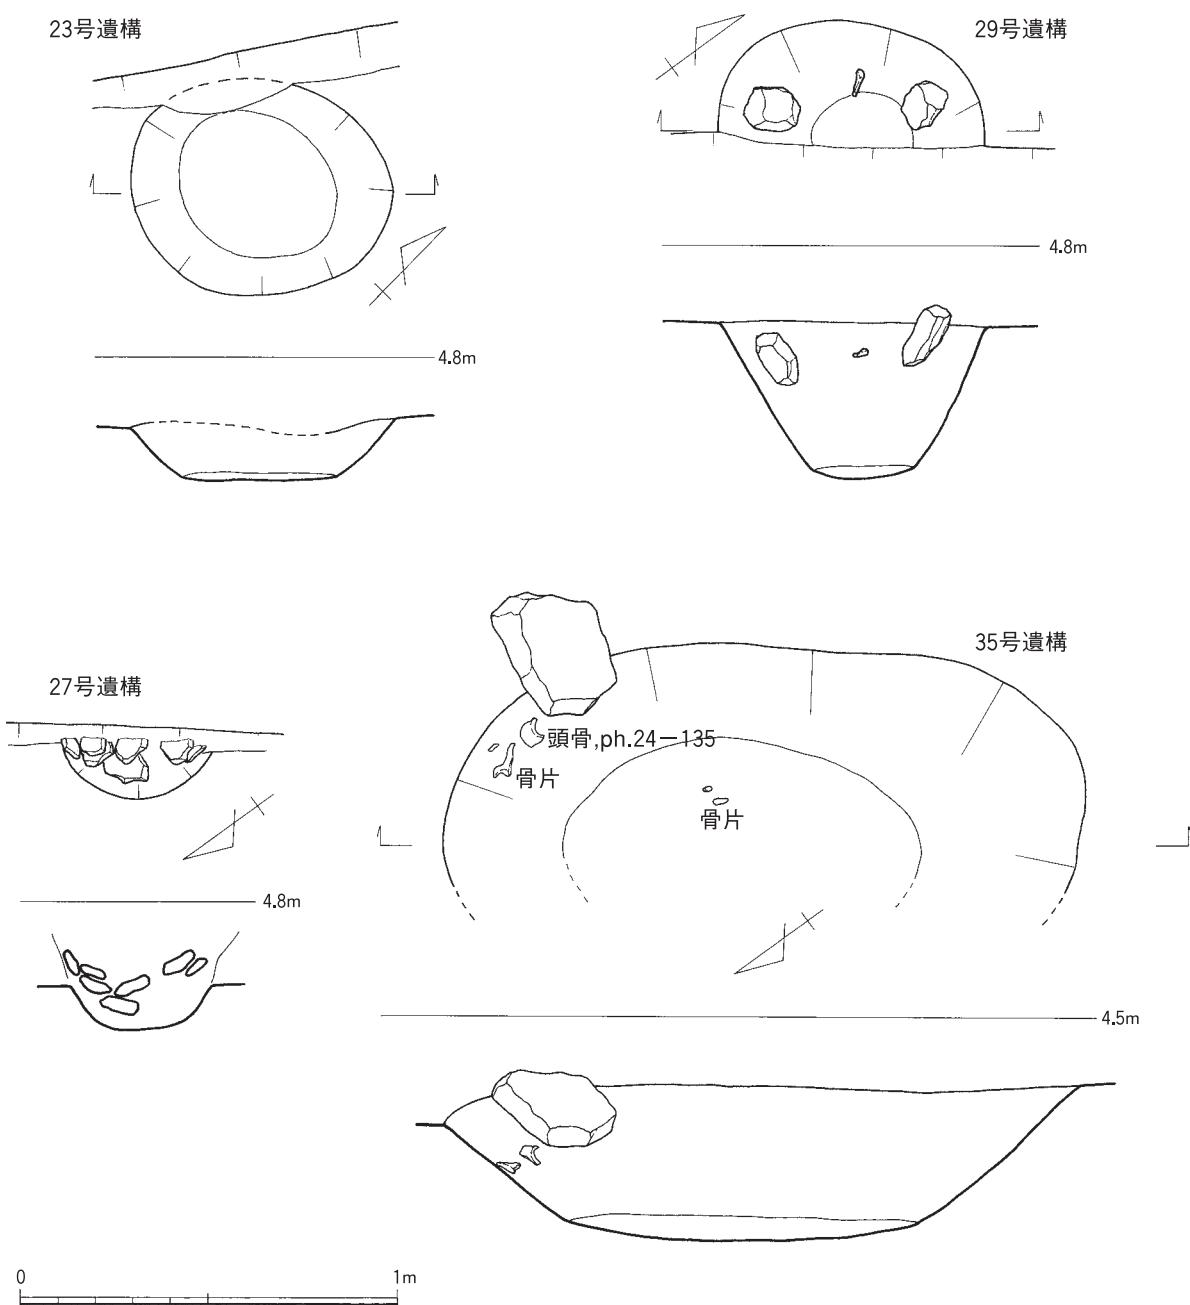
Fig.13 第4区遺構実測図 (1/20)

上層検出の柱穴状ピットである。土師器皿（Fig.16-38・40・44）杯（54・61）瓦質土器鍋（Fig.15-27）陶器壺（Fig.19-112）瓦片（Fig.21-125）などが出土した。16世紀代の遺構であろう。

上層で検出した柱穴状ピットである。土師器片、陶器片、瓦片、銅錢（Fig.23-144）、鉄釘が出土した。時期を限定するにはいたらないが、おおむね中世末から近世初頭の遺構と考えられる。
