はままつじょうあと
浜松城跡 23次
— 発掘調査現地説明会資料 —

浜松市文化財課(浜松市地域遺産センター) 2018年2月10日

浜松城跡

調査成果

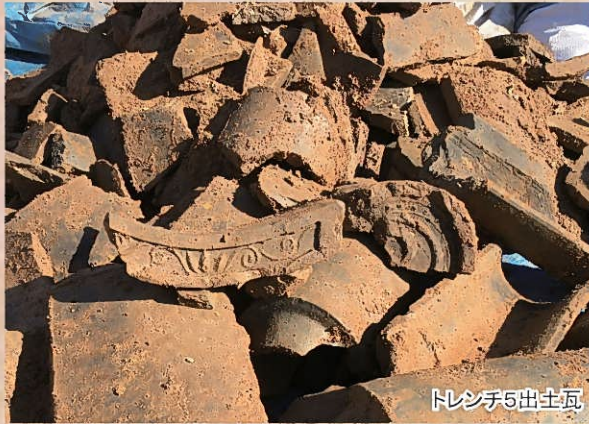
トレンチ5出土瓦

▲出土遺物

今回の調査では、瓦が多く出土しました。城主の家紋があらわれた瓦や鯉瓦もみられます。

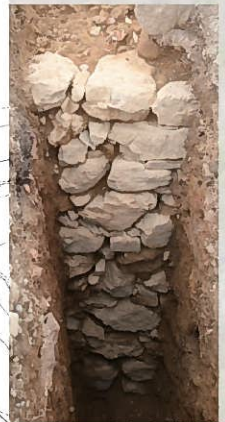
トレンチ1 石垣▶
エノキの根がからみながらも石垣は地中に良好な状態で保存されていました。また近現代の陶磁器がたくさん出土しました。

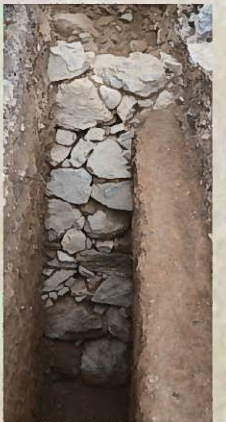
トレンチ4 石垣▶
現在の公園見切縁石の下に深さ2m以上にもわたって石垣が埋まっています。

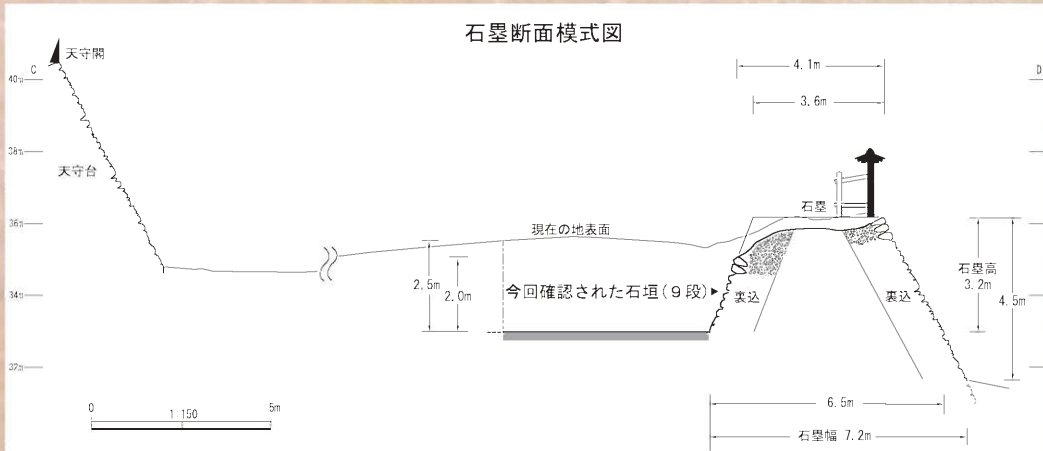
石塁断面模式図

石塁の内側では、高さ2.0m（9段）の石垣が確認されました。石垣は自然の石を加工せずに積み上げる野面積（のつらづみ）と呼ばれる方法で築かれています。石垣が確認されたことで、石塁は内側からみて高さ3.2m、幅7.2mであったと分かり、江戸時代の絵図にも描かれている石塁が今回の発掘調査で初めて確認されました。また、曲輪内の当時の地表面が、現在の地表面より2.5mも下であったことが判明し、浜松城の天守曲輪の構造や用途を探る上で重要な成果を得ることができました。
