浜田城跡（庭園跡の調査 1）

御便殿取得活用に伴う埋蔵文化財発掘調査報告書

2007年 3月

島根県 浜田市教育委員会

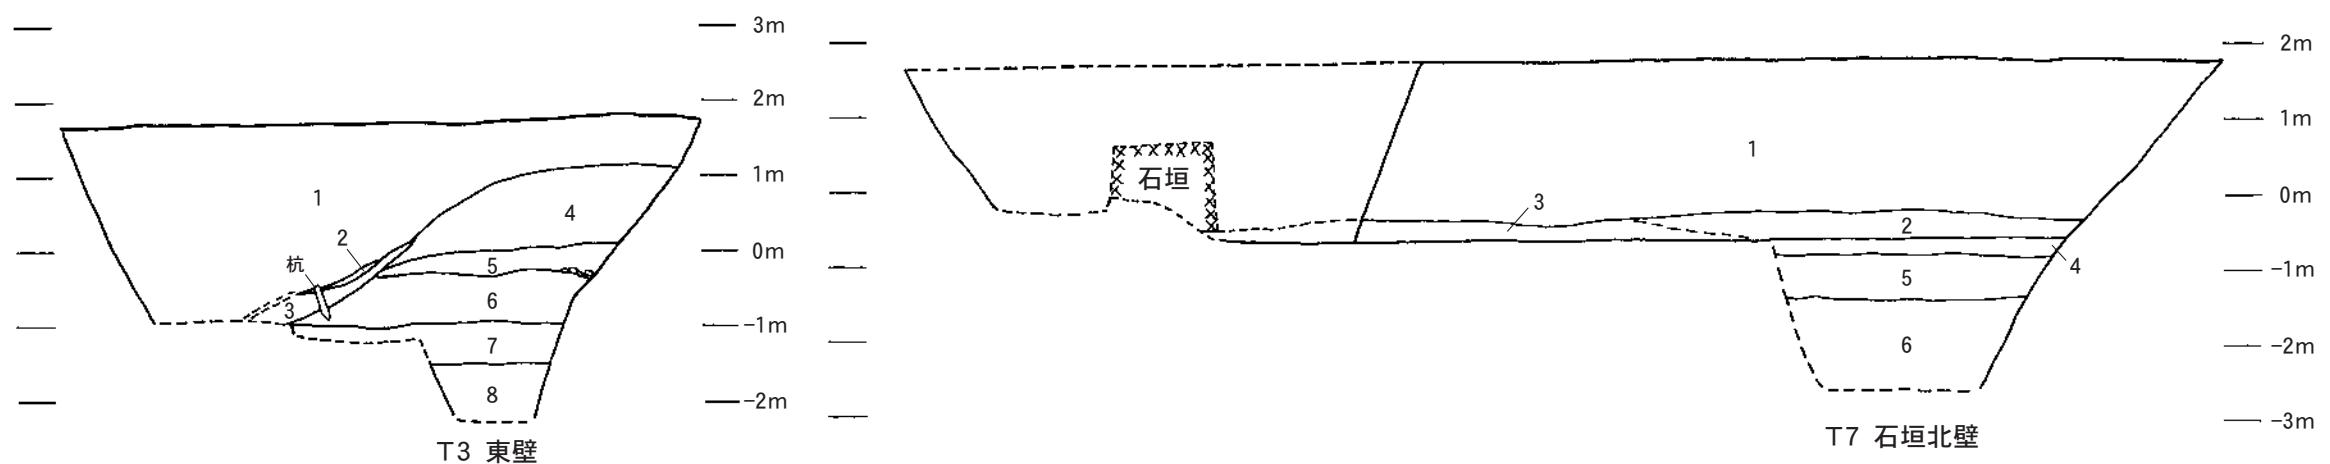
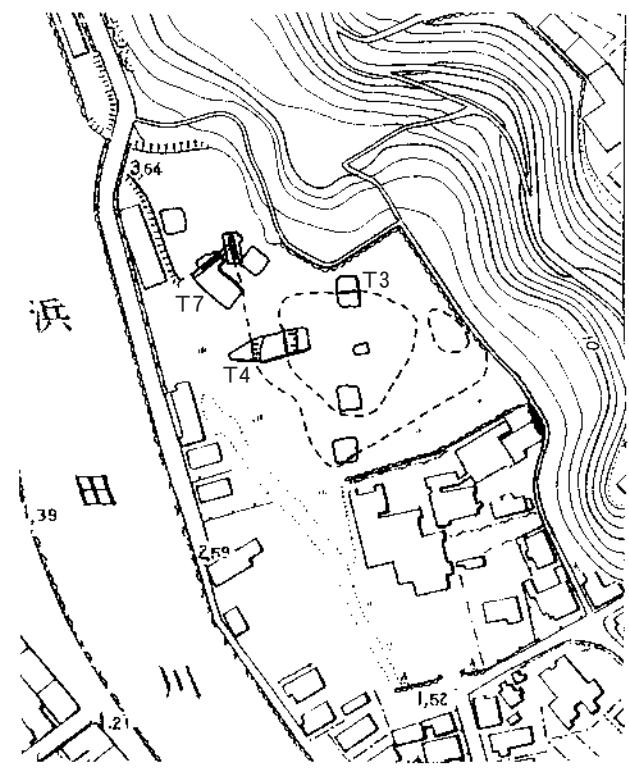
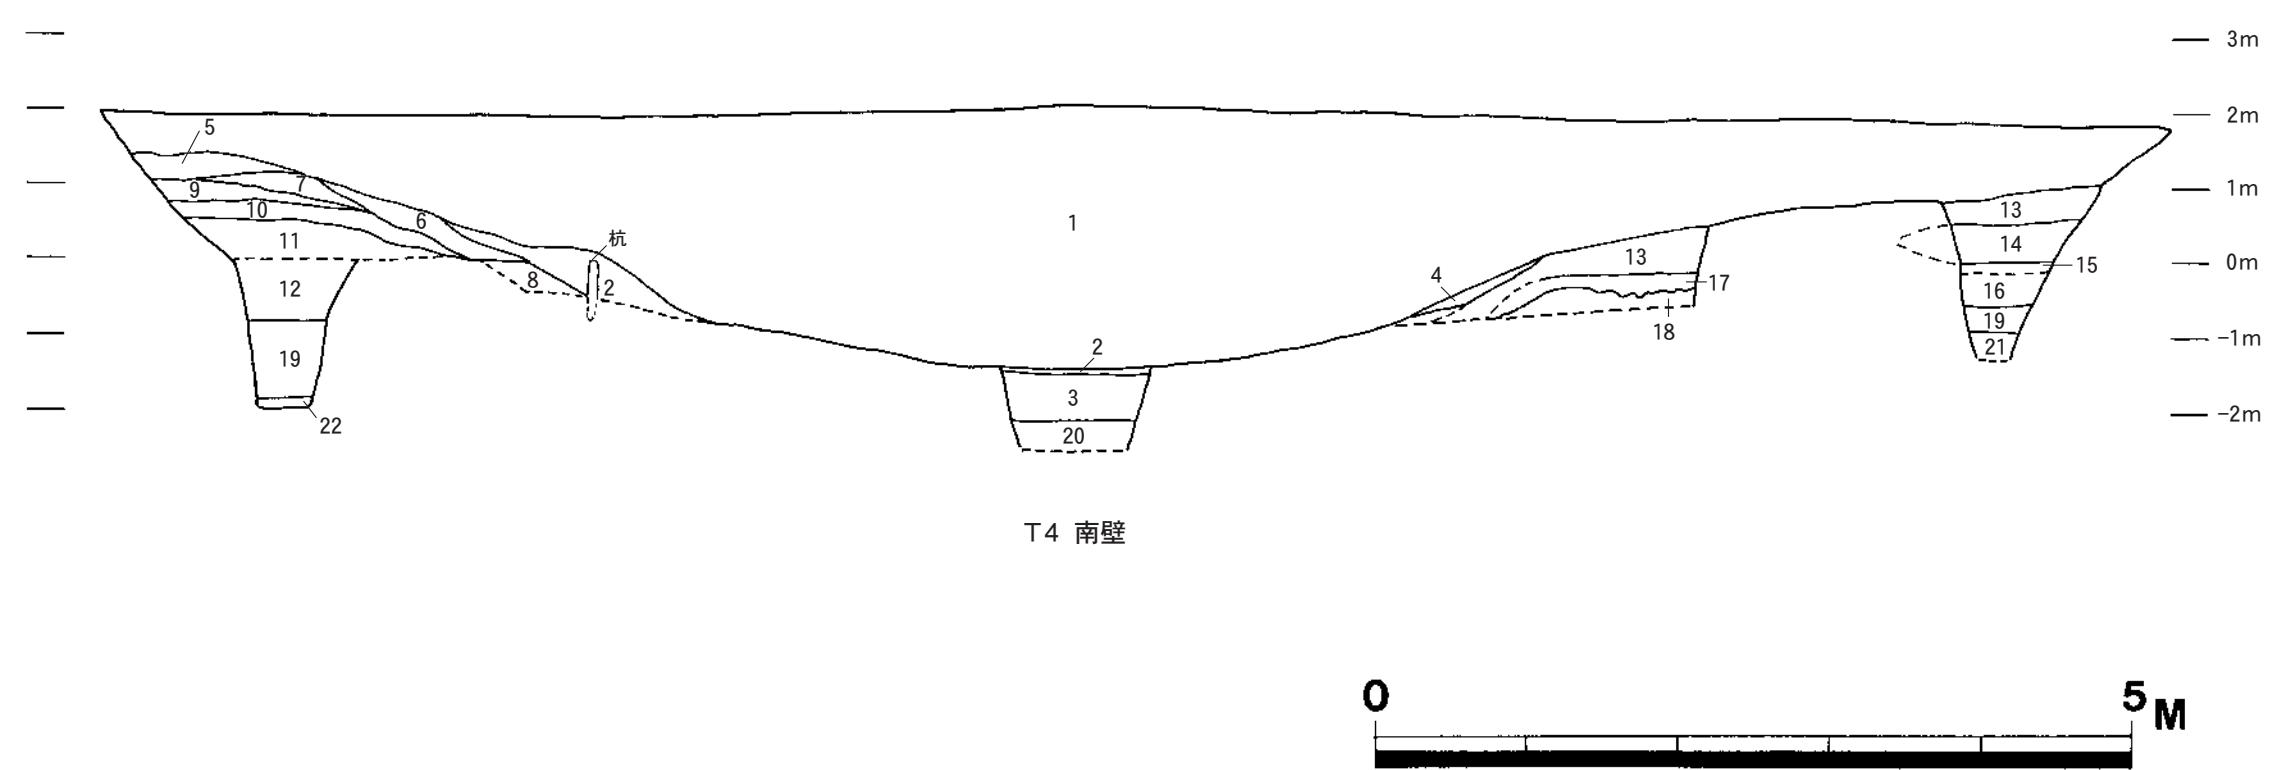
第4図 T3・T4・T7土層図 (S=1/50)

- T 3 東壁**
- 1 造成土 (下層には貝の混じる青灰色砂が混じる。島を削平して埋めたものか?)
 - 2 黒色泥層
 - 3 黑灰色砂質土
 - 4 黑灰色砂質土 (根多い) : 中島盛土
 - 5 緑灰色粘質土 (層中位は黄褐色、交互に積んだものか? 層下位は砂質) : 中島盛土
 - 6 黑褐色粘質土 (層上位には緑灰色のクサリレキ粒が多い)
 - 7 貝片混じり灰白細粒砂
 - 8 暗灰色細粒砂

- T 7 (石垣) 北**
- 1 造成土
 - 2 緑灰色粘質土 : 盛土
 - 3 浅黄色砂質土 (緑灰色粘質土混じる) : 盛土
 - 4 黑褐色粘質土
 - 5 黑灰色砂質土
 - 6 貝混じり灰色細粒砂

- T 4 南壁**
- 1 造成土
 - 2 黒色泥層 : 最終段階の池底
 - 3 黑褐色泥層
 - 4 暗灰色砂質土
 - 5 褐色砂質土 (貝片少量含む) : 中島盛土
 - 6 暗緑灰色粘質土 (根多い) : 中島盛土
 - 7 淡褐灰色砂質土 : 中島盛土
 - 8 暗灰色粘質土 : 中島盛土
 - 9 暗褐灰色砂質土 (固い) : 中島盛土
 - 10 灰白色砂質土 (貝片多く含む) : 中島盛土
 - 11 緑灰色粘質土 (褐色味つよい) : 中島盛土
 - 12 緑灰色粘質土 : 中島盛土
 - 13 暗灰色砂質土 : 岸側盛土
 - 14 貝混り灰色砂質土 (二次堆積) : 岸側盛土
 - 15 緑灰色砂質土 (硬質) : 岸側盛土
 - 16 浅黄色砂質土 : 岸側盛土
 - 17 緑灰色粘質土混じり黒色泥層 : 岸側盛土
 - 18 緑灰色土 (黒色土ブロック含む) : 岸側盛土
 - 19 黑灰色泥層
 - 20 灰色細粒砂 (貝は少ない)
 - 21 暗灰色細粒砂 (貝少量含む)
 - 22 貝混じり灰白色砂

T 3 島の北端を確認するために設定した 8 m × 8 m の調査区である。表土下約 3.6 m ・標高約 -0.5 m 程で近代以降の池埋土と考えられる黒色泥層が堆積しており、標高約 -0.5 m で黒褐色粘質土、標高約 -1 m で貝片の混じる灰色細粒砂、標高約 -1.5 m で暗灰色細粒砂になる。

T 4 島の西端から池底・池の東端を確認するために設定した 8 m × 26 m の調査区である。調査区東側で南北に並ぶ杭列を確認し、島の西端と考えられる。杭は長さ 0.63 m × 直径 0.1 m 程で、先端だけを加工して尖らせている。杭の頭は標高約 0 m を測る。杭周辺で黒瓦・ガラス容器など近代以降のものが多量に見つかった。島を造る前に堆積した黒褐色粘質土の上に緑灰色粘質土・貝片を多く含む灰白色砂質土・硬質の暗褐灰色砂質土・褐色砂質土を盛り上げて島を造っている。

池の底は標高約 -1.5 m を測り、池の幅は約 12 m を測る。深さは深い地点で約 1.5 m になる。西の岸辺は下から貝片を少量含む暗灰色細粒砂（標高約 -0.9 m）・黒灰色泥層（標高約 -0.6 m）・浅黄色砂質土と緑灰色砂質土（標高約 0 m）・貝混じり緑灰色砂質土・暗灰色砂質土（旧表土）と堆積している。このうち、浅黄色砂質土と緑灰色砂質土、貝混じり緑灰色砂質土は盛土と考えられる。おそらく西側の岸辺も土を盛って池の形を造ったと考えられる。

T 7 池の輪郭を確認するために設定した 8 m × 16 m の調査区である。表土下約 2.1 m ・標高約 -0.5 m 以下に緑灰色粘質土・浅黄色砂質土が約 0.3 m 水平に盛られており、調査区西側でその上に築かれた石垣を確認した。その下、標高約 -0.8 m 以下には黒褐色粘質土、-0.5 m 以下には黒褐色砂が堆積しており、標高約 -1.3 m で貝を含む灰色細粒砂になる。石垣は水門の一部と考えられ、全体は確認出来なかったが長さ約 10 m 以上・高さ約 1.2 m を測る。石垣はほぼ垂直に積み上げられていた。黒褐色粘質土から戦国時代頃の備前焼の摺鉢片（第 7 図・25）が見つかった。

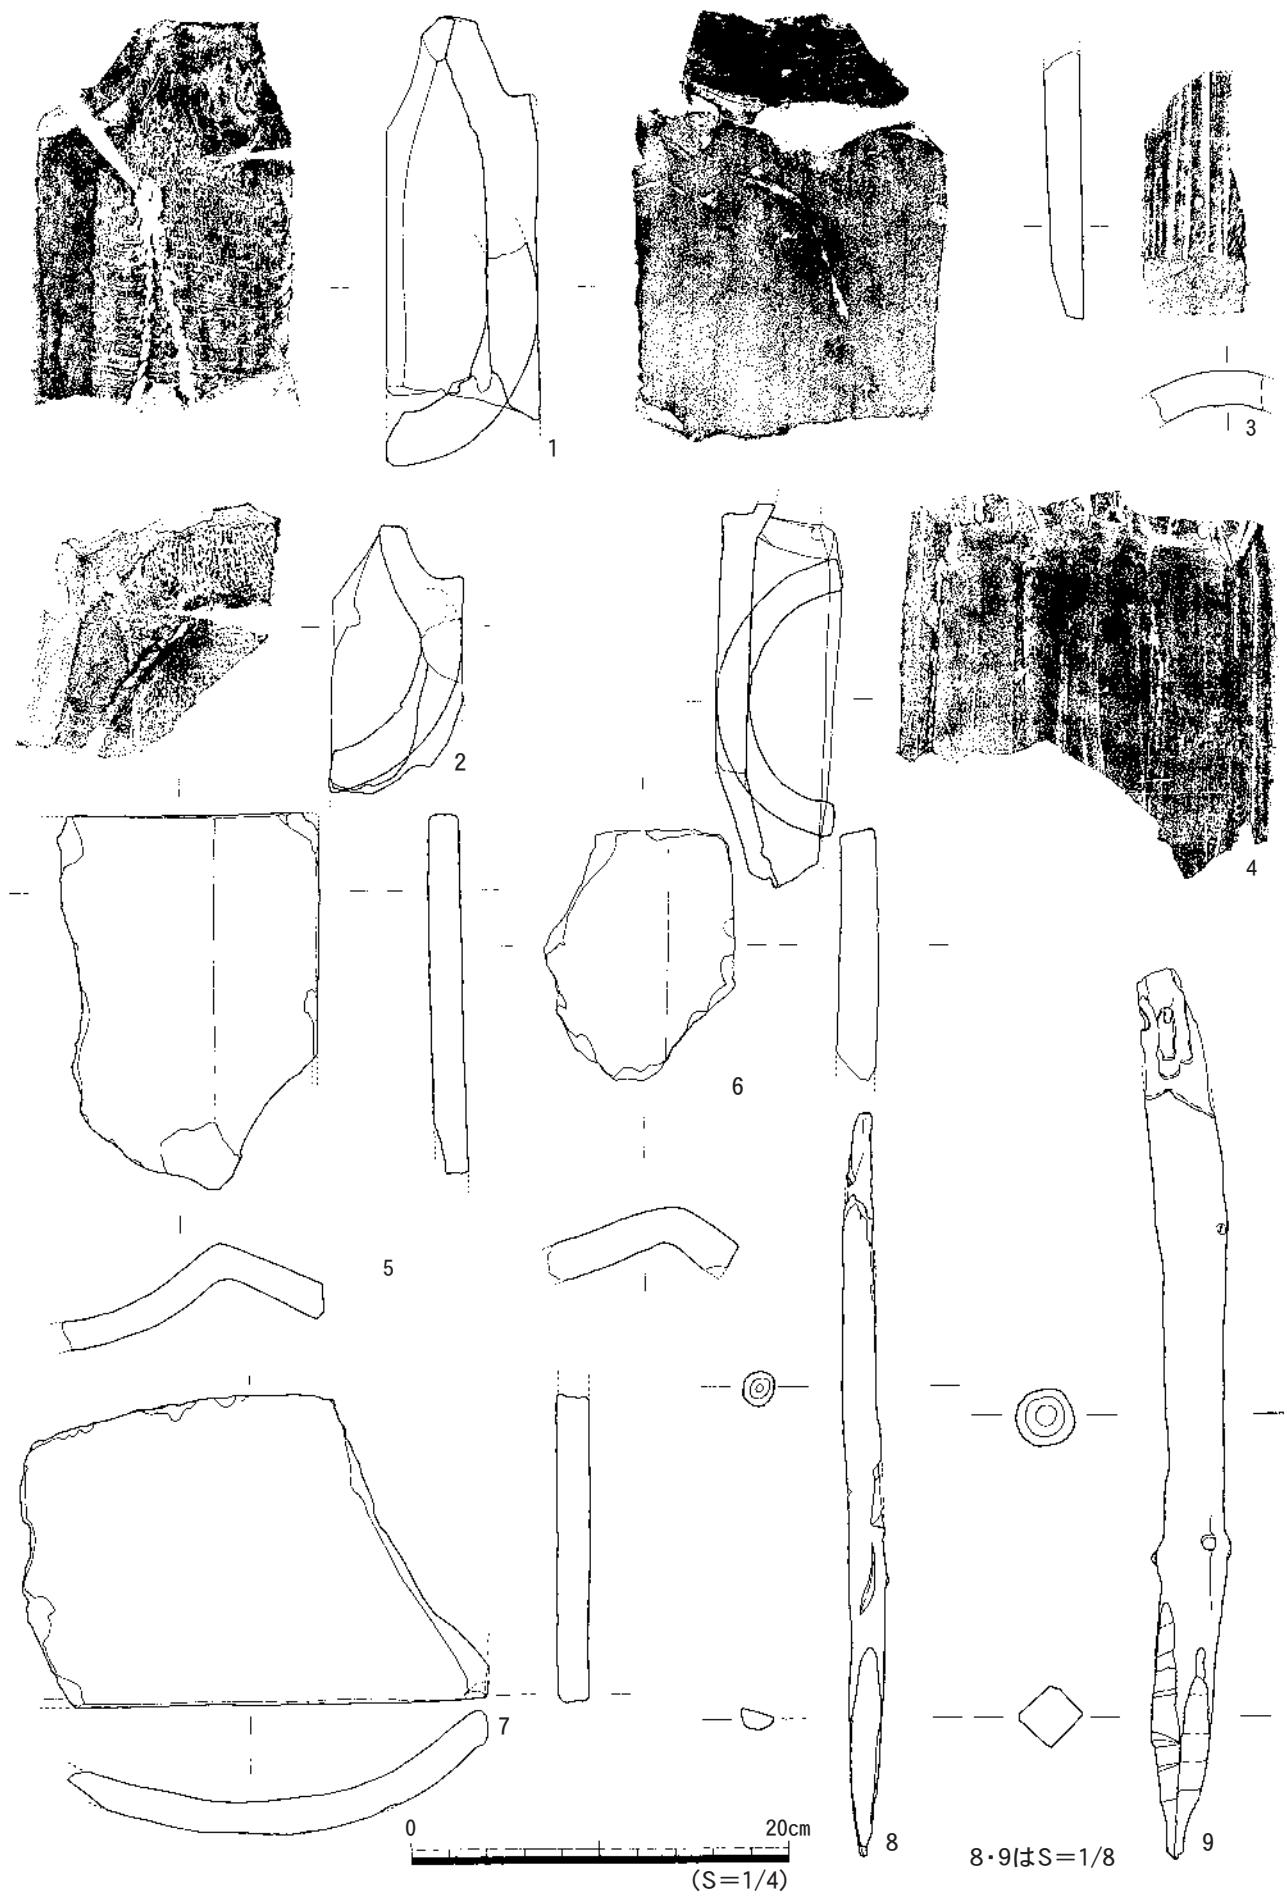
第6図 出土遺物 (1)

（第6図・1~7・第7図・10~13）は瓦である。（4）の丸瓦のみが表面に褐色釉がかかるが、ほとんどが表面に炭素を吸着させた黒瓦（いぶし瓦）である。

黒瓦は胎土が白色系で表面の炭素吸着にむらがある軟質のもの（1~3・5~7・10・11）と、胎土が灰色系で光沢があり表面が銀化した硬質のもの（12・13）に分けられる。

（第6図・1・2）は有段式丸瓦で短く先細りの玉縁部がつく。（1）は側面、玉縁部先端部が2面取りされる。（2）の側面は1面取りである。凸面は約幅7mmの縦方向のヘラナデ、凹面にはゴザ目状の粗い布目痕と吊紐痕が残る。（3）は有段式丸瓦の丸瓦端部で、内面には幅1cmほどの棒状の工具によるタタキ痕が残る。端部は2面取りである。この内面調整は、丸瓦ではほとんど見られない。

（4）は光沢のある褐色釉（来待釉か）が凸面と分割面の外側半分にかかる有段式丸瓦で、側部は外面に切り込みをいれて分割し、軽いナデを施している。内面にはガーゼ状の細かい布目痕と幅1.6cm程の模骨痕が残る。他の丸瓦に比べて薄手で、軽量で硬質な印象を受ける。

（5・6）は棟瓦、（7）は平瓦でいずれも表面の炭素吸着にむらがめだつ。棟部は屈折して直線的に伸び、屈折した棟部が長いもの（5）と短いもの（6）がある。（5・7）の側面は2面取りである。

（8・9）は杭で池の護岸に用いられていたものである。杭は直径3~12cmのものがあり、検出したもので大型（直径9~12cm・16本）、中型（直径6~8cm・36本）、小型（直径3~5cm・19本）になり、中型が最も多い。長さは引き抜いたもので34~125.5cmのものがあり、枝を落として先端のみを加工したが多い。樹種は大半がマツで、スギやクリが少量認められた。（8）は細身の自然木（クリか）の先を大きく一面、さらに先端部を2面切断して尖らせている。（9）は自然木（マツ）の小枝を落し、先端を大きく4面に切断して尖らせている。

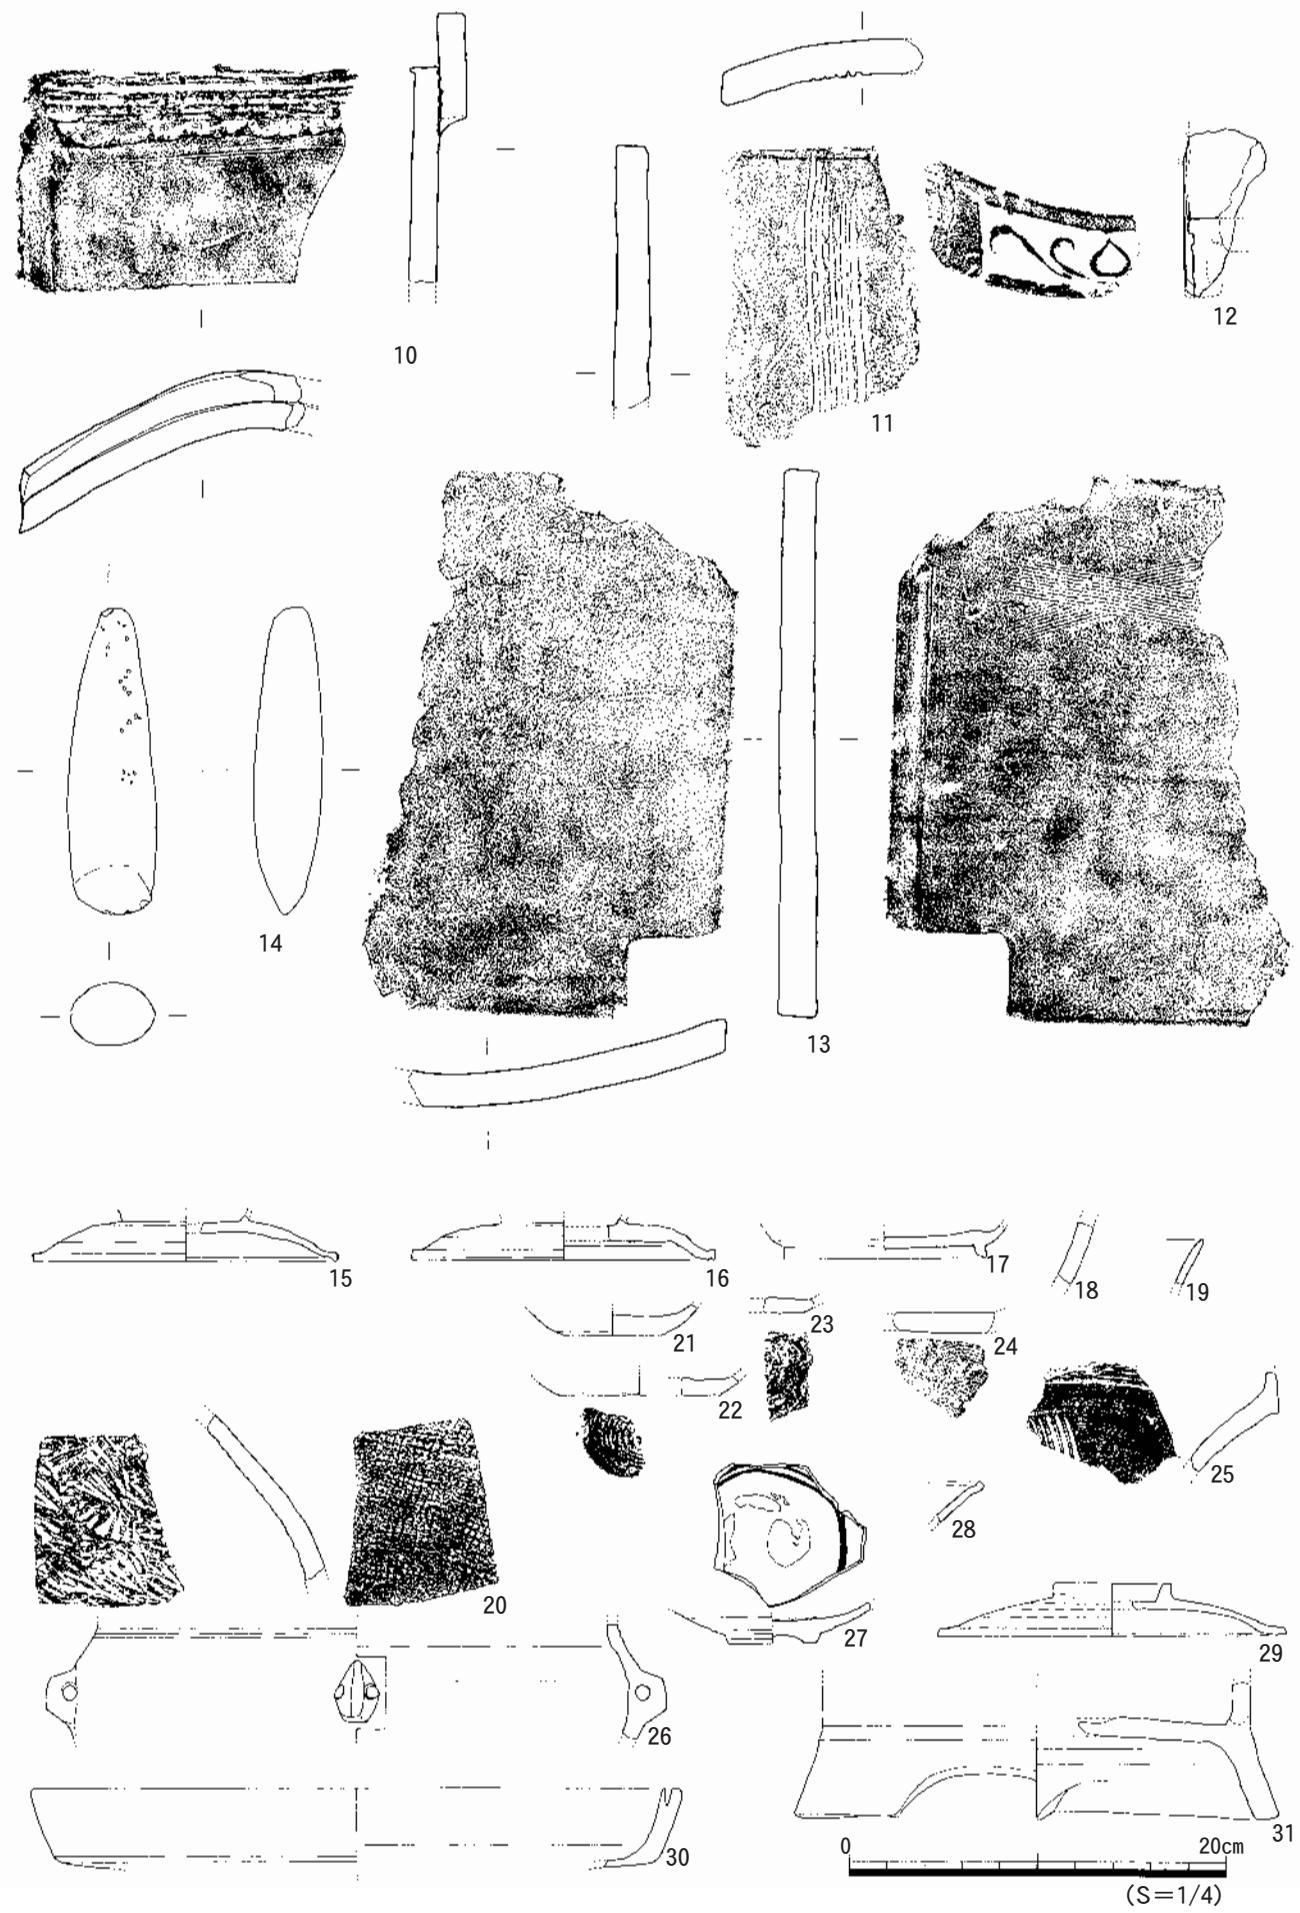
第7図 出土遺物 (2)

（第7図・10）は雁振瓦で、引掛部は剥離していたが、他の小片を参考に図上で復元している。段部は両方の接合面に粗い4本の条線をいれて重ね、補強粘土を瓦部へ貼り付けてナデしている。引掛部を接合した後に側面を削っている。横断面はへ状になり明らかに平瓦より屈曲が強い。頂部の凹面には長さ4.8cm程の方

形の型痕が連続して残り、凸台の型痕（台の接合部の金具か）の可能性もある。（11）は平瓦の凹面に5本の平行線が入っており、熨斗瓦と考えられる。側部と端部は2面取りである。浜田城の表採品を見ると、平瓦に切込みを入れて半裁した熨斗瓦に平行線や波線が見られる。

（12）は軒棧瓦で小丸瓦当部は剥離しているが、おそらく巴文がつくと考えられる。平瓦部の文様は中心に輪郭だけの宝珠をおき、唐草が上下に2単位巻く簡素なものである。（13）は棧瓦でおそらく左棧瓦である。側端部調整は1面でやや丸みをもつ。切り込みは1ヶ所残る。表面は銀化して光沢がある。凸面に11本単位のクシ状工具で×印状に線が入る。すべり止めと考えられる。

（14）は以前に調査区北東側の城山の谷部（紅葉谷）の斜面で表採されたとされる磨製石斧である。図化した他にも同様の完形品が1点見つかっている。全体的に研磨されているが、基部周辺には敲打痕が残る。他の1点はよく研磨されている。

（15～20）は須恵器である。（15・16）は蓋、（17・19）は杯、（20）は甕である。蓋は外開きの輪状つまみをつくり、天井部はヘラキリで切り離す。つまみ部の内面は不定方向のナデで平坦になる。口唇部は屈曲して下垂する。いずれも口径16cm・つまみ径6.6cm・器高2cm以上になる。（17）の杯は底径（高台径）10.6cmになり、底部をヘラ切りで切り離し、高台を貼り付けている。（18）は内面にロクロナデ痕が残り、おそらく壺類の体部と考えられる。甕は外面に浅い2mm×3mmの格子タタキ、内面に放射状タタキ痕が残る。（21～24）は土師器の杯・皿である。いずれも底部で回転糸切り痕が残る。他にも底部や体部の破片があるが、全形を復元できるものはない。（25）は備前焼の摺鉢片で内面に摺目が5本以上残る。（26）は瓦質の鍋か茶釜で把手が1箇所残り、外面には煤が付着する。（27・28）は肥前系陶器である。（27）は皿で、内面には砂目が残る。（28）はおそらく溝縁皿の口縁部である。（29）は石見焼の行平鍋の蓋で薄く来待釉がかかる。（30）は土師質の焰烙で口縁上端部から把手のための穴が開けられているが貫通していない。（31）は脚部に半円の切込み

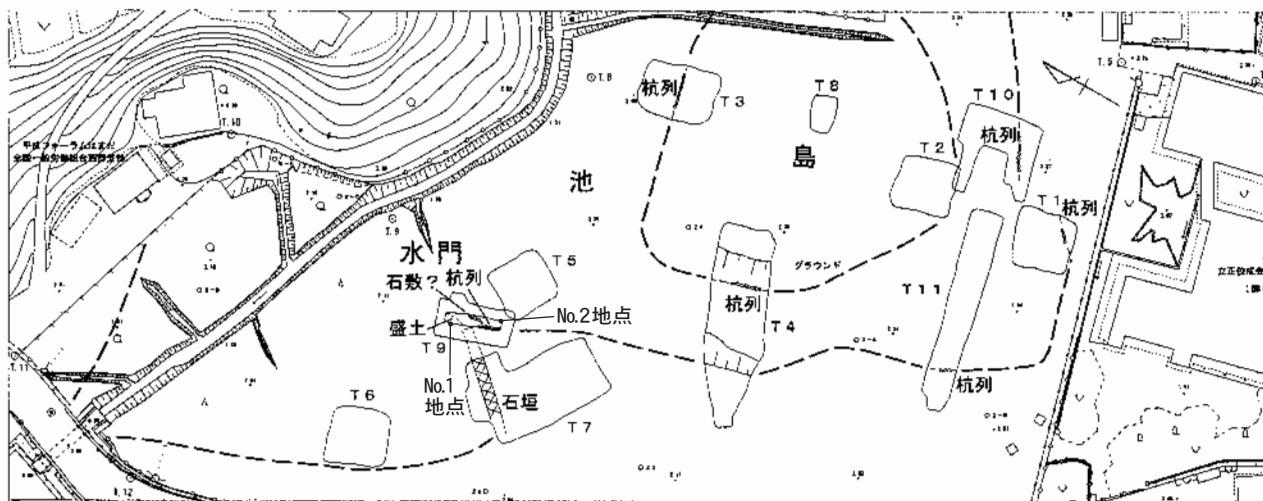
図1 調査区の配置および試料採取地点

図1に調査区の配置及び試料採取地点を示す。図中のNo.1、No.2地点が試料採取地点である。各地点の模式柱状図及び検鏡層準を図2～7の各種ダイアグラム中に示す。

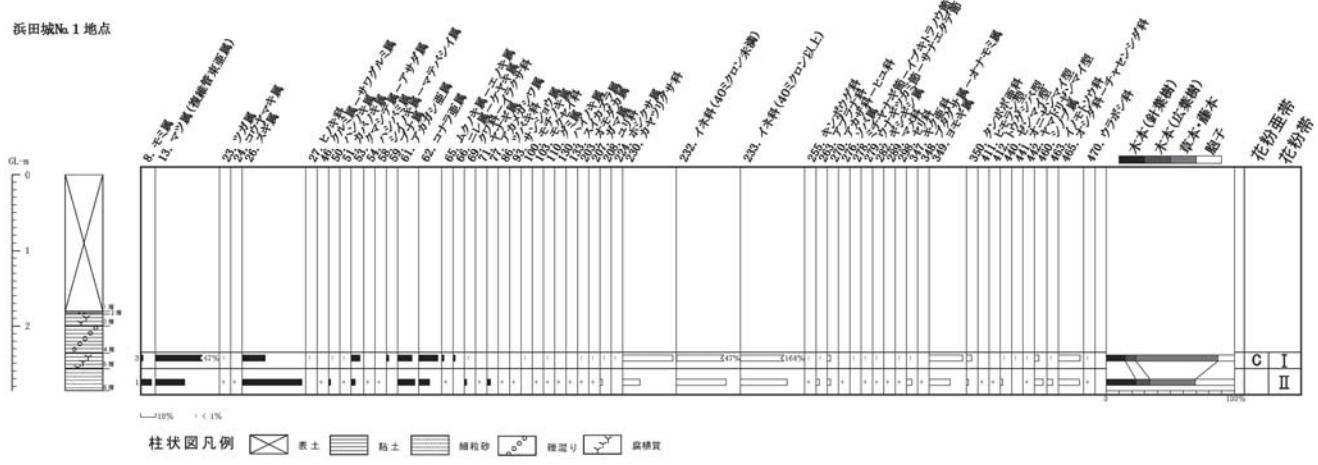
図2 No.1 地点の花粉ダイアグラム

分析結果を図2、3の花粉ダイアグラムに示す。花粉ダイアグラムでは木本花粉総数を基数として分類群毎に百分率を算出し、木本花粉を黒塗りスペクトルで、草本花粉を白抜きスペクトルで示した。また右端の花粉総合ダイアグラムでは木本花粉を針葉樹花粉、広葉樹花粉に細分し、これらに草本花粉、胞子の総数を加えたものを基数として、分類群毎に累積百分率として示した。

(1) II帯(No.1地点試料1):スギ属が卓越し、マツ属(複維管束亜属)、モミ属、アカガシ亜属、コナラ亜属を伴う。胞子の割合がやや高く、草本花粉ではイネ科(40ミクロン未満)、イネ科(40ミクロン以上)が卓越傾向にあ

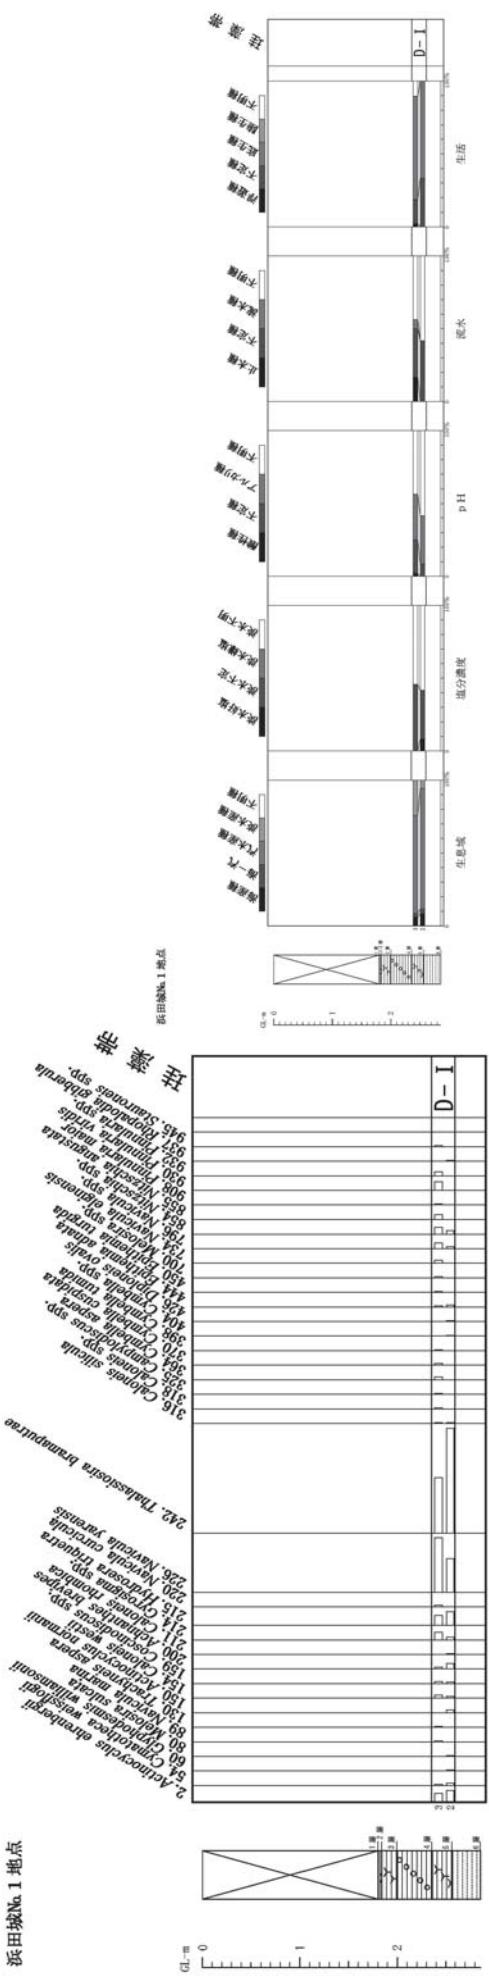
図4 No.1地点の珪藻ダイアグラム

分析結果を図4～7の硅藻ダイアグラム、硅藻総合ダイアグラムに示す。硅藻ダイアグラムでは検出総数を基数として各分類群毎に百分率を算出し、白抜きスペクトルで示している。検出量の少ない試料については出現した種類を*で示している。また硅藻総合ダイアグラムで表した5つのグラフの内、左端の「生息域別グラフ」では同定した全ての種類を対象にそれぞれの要因(生息域)毎に百分率で表した。そのほかの4つのグラフでは、淡水種についてそれぞれの要因毎に百分率を算出し、累積百分率で示してある。

(1) 珪藻化石群集D-I (No.1地点試料No. 2、3)：汽水種が卓越する。特に*Navicula yarensis*, *Thalassiosira bramaputrae* が高率を示す。

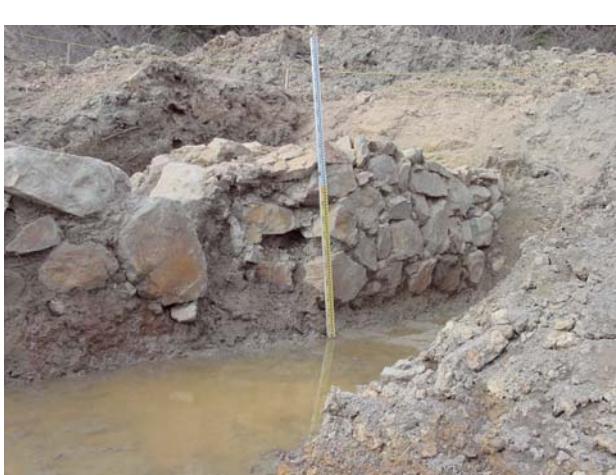
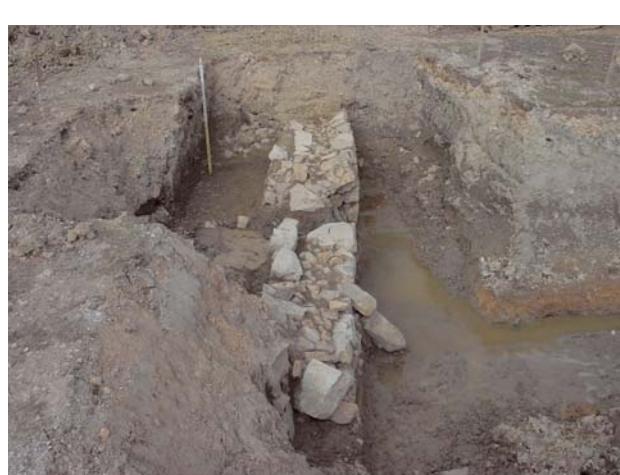
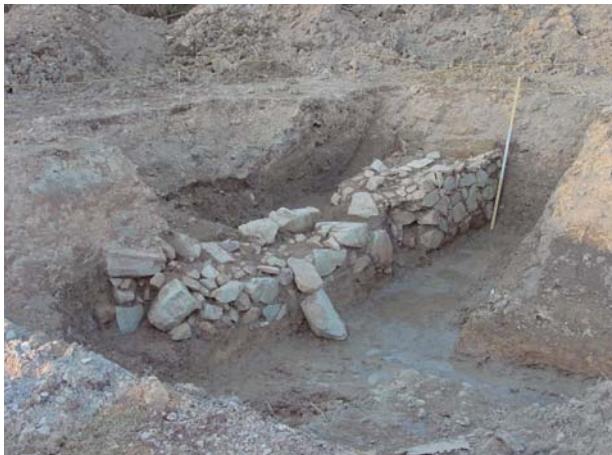
T 7 石垣①

T 7では池に直交して突き出す石垣が確認され、水門の一部と考えられる。石垣も池の底土の上に盛土をして造られ、池全体が人工的に造られたことを示唆している。石垣は埋め立てられる頃まで見えていたと聞いたが、いつ築かれたかは不明である。
