彦根市文化財年報

平成 20 年度

彦根市教育委員会
文化財部文化財課

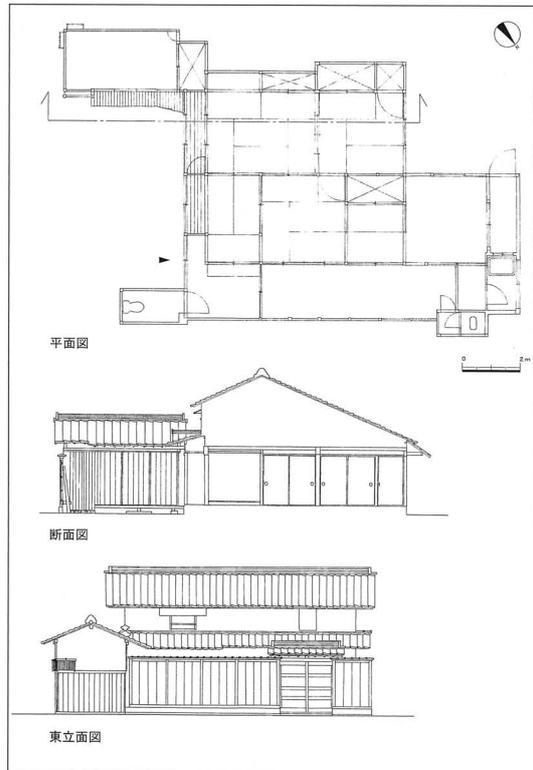
足軽組屋敷(旧磯島家住宅)測量図

善利組・旧磯島家住宅は、旧芹橋12丁目の中央、中辻通りと交差する北西隅に位置している。主屋は、間口4間半、奥行6間の切妻造・棧瓦葺の中二階形式で、表に向かって下屋をかける。出入口は、門をくぐって左に前庭を見ながら「どま」より「げんかん」にはいる平入りである。玄関の奥には床の間と押入を設けた「ざしき」があり、前庭を望むことができる。「ざしき」は棹縁天井ではなく根太天井であり、長押も廻すことのない簡素な作りとなっている。これらの部屋の西には「なんど」や「だいどこ」があるが、間仕切が食い違うなど整然とした田の字形

とはならない。一部に化粧板や天井を張り替えるなどの改造が認められるが、総じて足軽屋敷の建物構成を良好に伝えている。

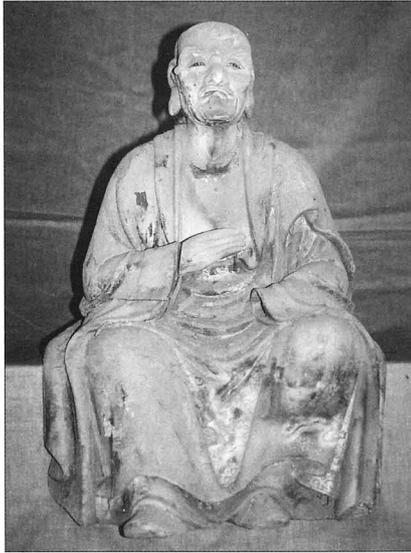
- ・全身の彩色の剥落が甚だしい。
- ・全面石灰状の埃が堆積し層を成す状態になっている。特に下地が甚だしく素地を露出する状態の部分が多々ある。
- ・左手先が欠失する。
- ・光背は上部が欠失する。
- ・台座は矧付部は全て離れ、欠失分もあり、部材は入り乱れている。

修理前状況

- ・汚れ・埃などは可能な限り除去し、剥落部および脆化の甚だしい箇所は合成樹脂・漆・膠などで剥落止め処置をする。
- ・全体の矧目は必要に応じ解体し、位置関係を確認した上で再度組み付ける。
- ・各欠失部は檜材で補修する。
- ・台座・光背はすべて解体し、欠失部を補修する。
- ・補修部はすべて古色仕上げとする。

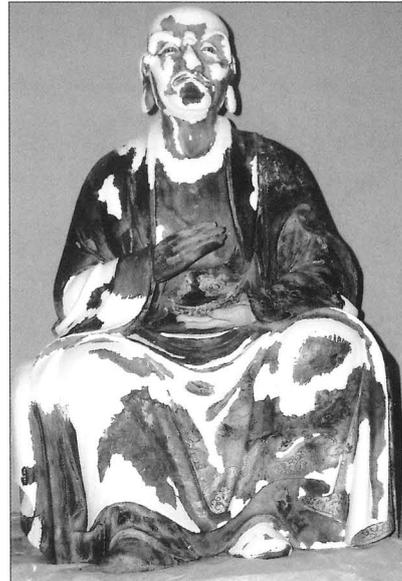
剥落止め処理・欠失部補修・胡粉処理状況

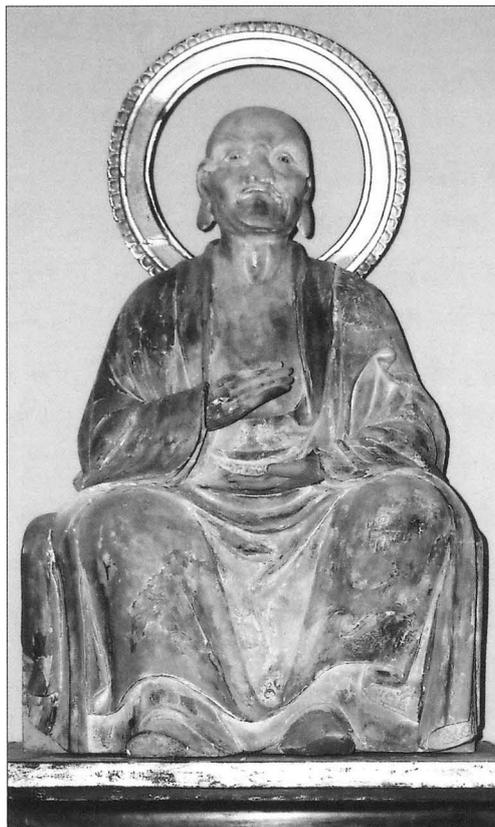
- ・頭部：一木でマスクのみ別矧ぎ、内を刳って玉眼を嵌入し、首ほぞをもって体部に挿込む。
- ・軀部：前後左右四材矧ぎ、膝前は横木一材、さらに両手、裳裾を矧ぎ付ける。
- ・台座：箱型にして、箱前面に羊を造り出す。
- ・光背：頭光の光背をたてるも、頭光欠失。彩色は、木地の上に紙を貼って彩色を施す。
- ・像形：右手は胸前にて掌を上に向けておき、左手先は欠失し、手先の形相判明せず。垂下する右足先は左足先よりやや前方に出す。

調査番号Ⅱ-79 尊称不明 修理完了状況

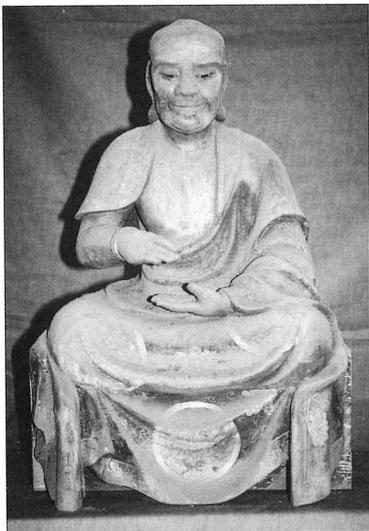
- ・全身の彩色の剥落が甚だしい。
- ・全面石灰状の埃が堆積し層を成す状態になっている。特に下地が甚だしく素地を露出する状態の部分が多々ある。
- ・右手第二指指先が欠失する。
- ・光背は下方残存するも、他は欠失する。
- ・台座は矧付部は全て離れ、欠失分もあり、部材は入り乱れている。

修理前状況

- ・汚れ・埃などは可能な限り除去し、剥落部および脆化の甚だしい箇所は合成樹脂・漆・膠などで剥落止め処置をする。
- ・全体の矧目は必要に応じ解体し、位置関係を確認した上で再度組み付ける。
- ・各欠失部は檜材で補修する。
- ・台座・光背はすべて解体し、欠失部を補修する。
- ・補修部はすべて古色仕上げとする。

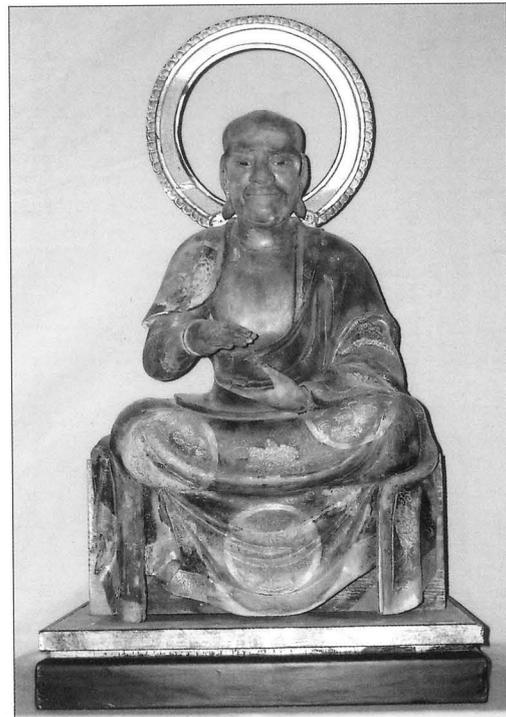
- ・頭部：一木でマスクのみ別矧ぎ、内を削って玉眼を嵌入し、首ほぞをもって体部に挿込む。
- ・軀部：前後左右四材矧ぎ、膝前は横木一材、さらに両手、裳裾を矧ぎ付ける。
- ・台座：箱型にして、箱前面に羊を造り出す。
- ・光背：頭光の光背をたてるも、頭光欠失。彩色は、木地の上に紙を貼って彩色を施す。
- ・像形：左手先は腹前にて掌を上に向け、右手は屈臂して掌を下に向けて左手の上にかざす。

調査番号 II-80
第138番 道仙尊者 修理完了状況

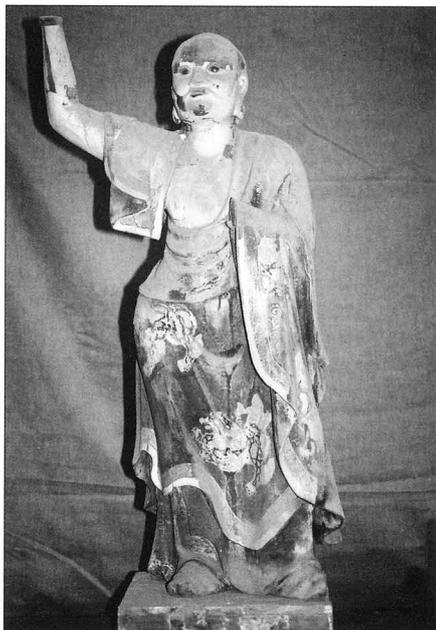
- ・ 全身の彩色の剥落が甚だしい。
- ・ 全面石灰状の埃が堆積し層を成す状態になっている。特に下地が甚だしく素地を露出する状態の部分が多々ある。
- ・ 両手先が欠失する。
- ・ 光背は全て欠失する。
- ・ 台座は部材は残存するが、くずれ矧付部は全て離れ、台座の用を成さない。

修理前状況

- ・ 汚れ・埃などは可能な限り除去し、剥落部および脆化の甚だしい箇所は合成樹脂・漆・膠などで剥落止め処置をする。
- ・ 全体の矧目は必要に応じ解体し、位置関係を確認した上で再度組み付ける。
- ・ 各欠失部は檜材で補修する。
- ・ 台座・光背はすべて解体し、欠失部を補修する。
- ・ 補修部はすべて古色仕上げとする。

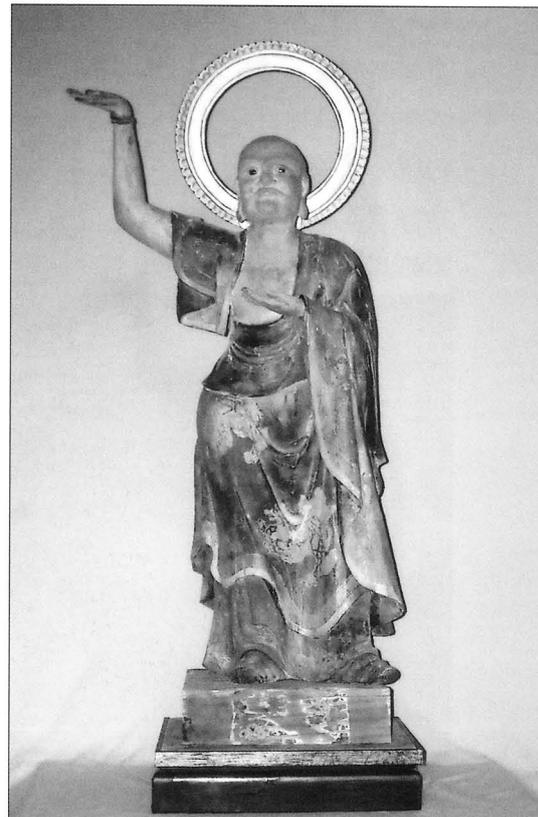
調査番号 II-86
第124番 自浄尊者 修理完了状況

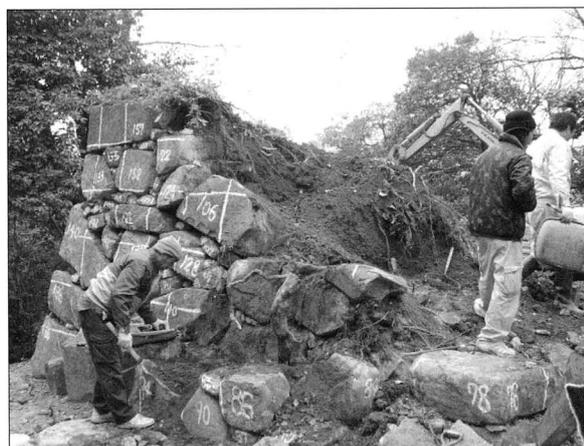
当所の石垣は崩落が著しく、とくに西側の上部はほとんどの石が崩落の状態にあった。「御城内御絵図」を実見して仔細に検討し、現存する石については番付を行って当初の姿に積み直した。崩落している石については、現存の石の積み方によって復元を試みた。積み直しの前には、現状での石垣の断面観察を行い記録に留めた。隅部の算木積みのあり方にはとくに苦慮し、「特別史跡彦根

井戸曲輪の石垣保存修理状況

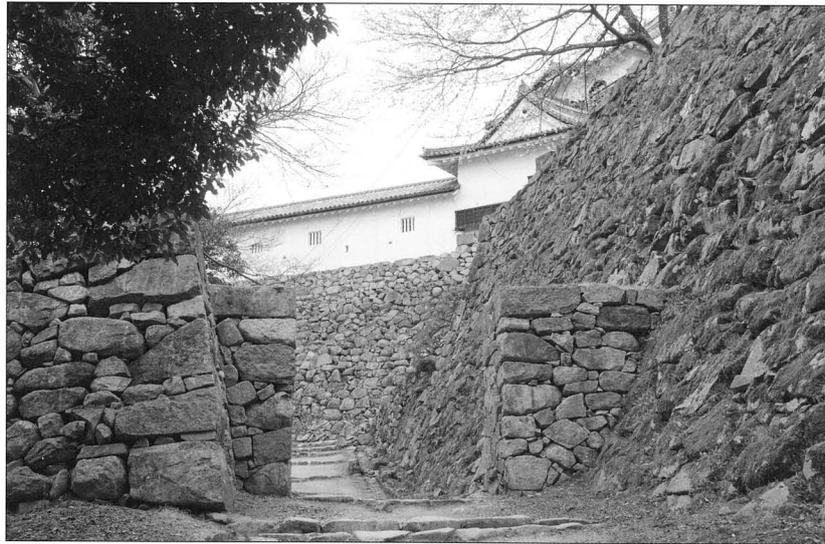
井戸曲輪の石垣保存修理完了状況

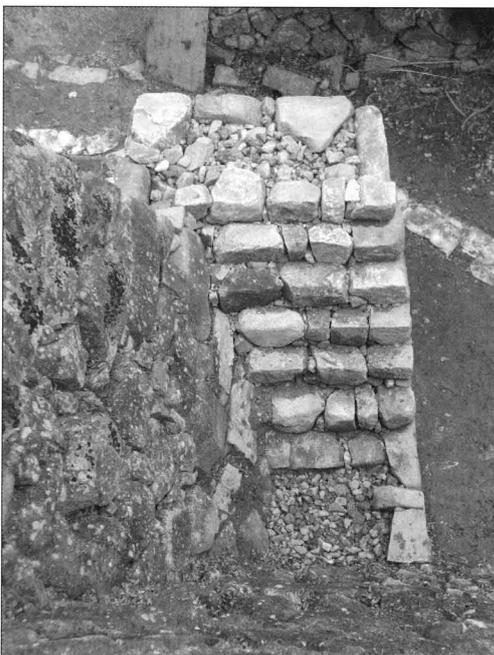
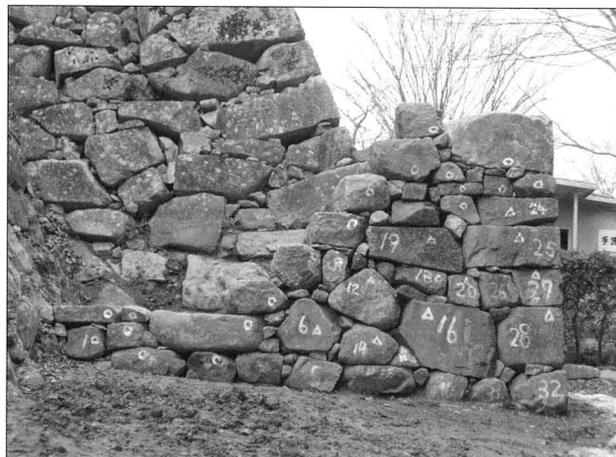
埋門の太鼓櫓側の石垣に崩落が認められたので、これを保存修理した。当初、太鼓櫓側の石垣はその下方が土砂に埋もれていたため発掘調査を実施した。その結果、石段を検出した。石段は埋門に向かって登る構造になっており、埋門のメンテナンス用の石段と想定された。なお、この石段の手前には埋甕が埋けられていた。かつて、当所に便所が存在したと考えられる。

太鼓櫓下の石垣保存修理状況(太鼓櫓より)

太鼓櫓下の石垣保存修理状況(側面より)

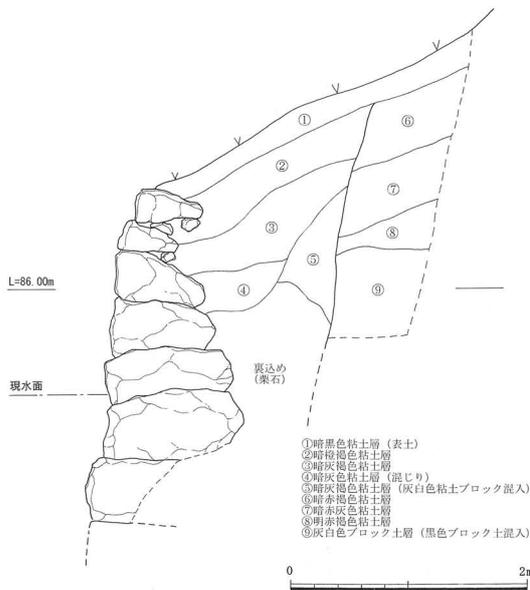
なお、彦根城の堀は、かつては松原内湖を介して琵琶湖に通じていた。ところが明治期に行われた瀬田川の浚渫工事によって琵琶湖の水位が下がったため、現在の彦根城の堀は、堀の出口を堰き止めてポンプアップすることにより江戸時代の水位を確保している。因みに当所で計測した堀の水位は85.750mで、現在の琵琶湖の水位84.371mより1m以上高い。

大手門西側の石垣断面図

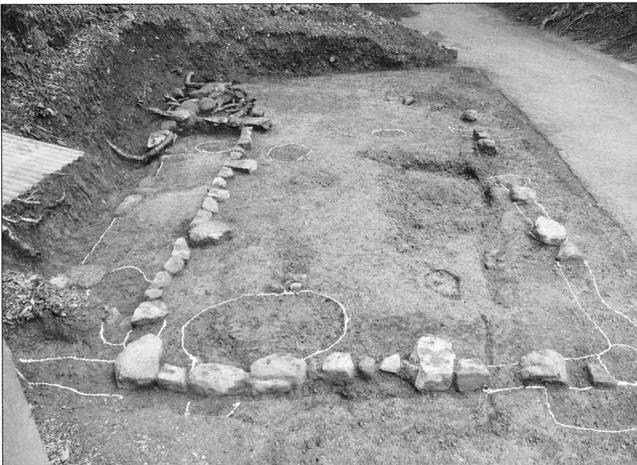
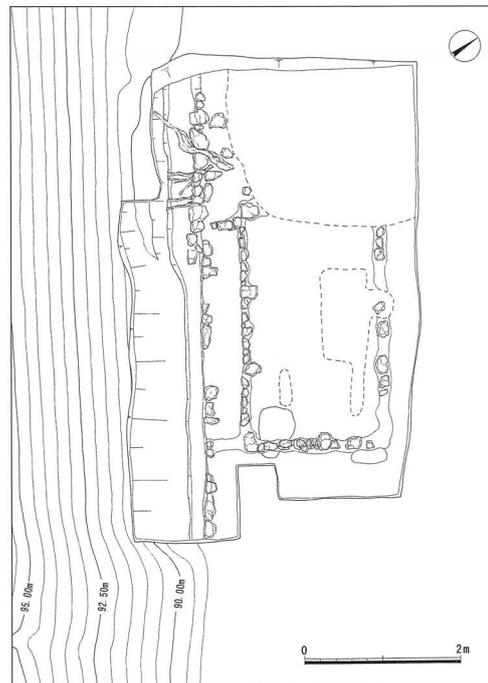
老朽化した公衆便所を撤去した後、撤去地を中心に、「御城内御絵図」の番所が想定される対象地52.3㎡について発掘調査を実施した。調査の結果、2間×3間の礎石立建物を検出した。礎石の遺存状態は良好であり、礎石のない箇所についてもその抜き取り跡が明瞭に確認できた。また、山側には絵図どおりの切岸が存在し、切岸直下には石組みの側溝も確認することができた。

黒門番所跡遺構検出状況

黒門番所跡遺構図

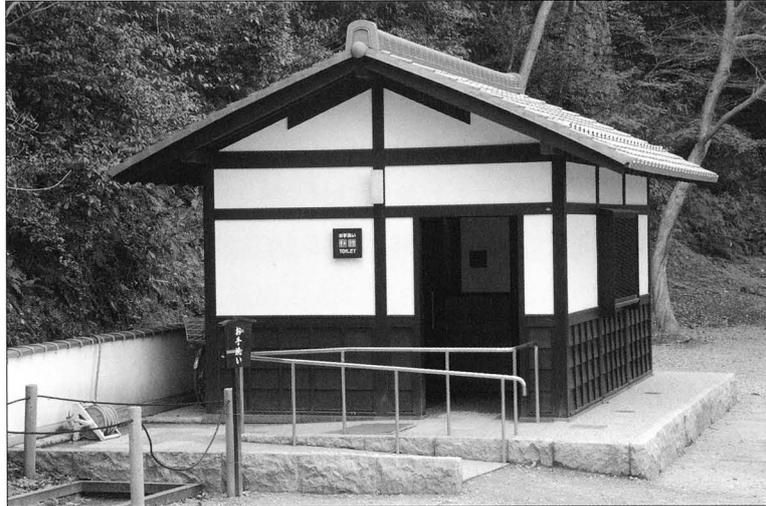
発掘調査によって検出した遺構については保護砂を充填して保護措置をとり、その上に番所のプランに従って番所の外観を復元した公衆便所を設置した。番所の外観については類例がないため、城下に現存する辻番所や他所の番所などを参考に検討し、木造切妻造り、建物上半を白漆喰壁、腰より下を下見板張りとし、要所に格子窓を設けた。屋根は、発掘調査によって棧瓦が出土していることから、棧瓦葺とした。なお、入口にはバリアフリー計画に則したスロープを設けた。

黒門番所を外観復元した公衆便所

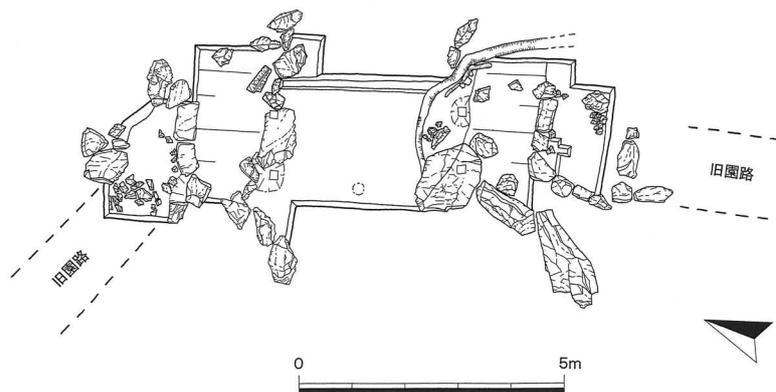
玄宮園を描いた古絵図は5点が現存しているが、それらを1点ずつ詳細に確認したところ、2点の古絵図にわずかに橋脚が描かれていることが判明し、橋脚が存在したことは事実と考えられた。ただ、その位置については明確に判断できないため、発掘調査によってそれを確かめることにした。発掘調査の結果、溪谷の岩間におおよその位置を想定することが可能となり、再び「名勝玄宮楽々園保存整備ワーキング会議」に諮って位置を確定した。ただ、1箇所については景石が動いている可能性も考えられたため、次年度に改めて景石周辺の発掘調査を実施して位置を確定することにした。

飛梁溪橋下の発掘調査遺構図

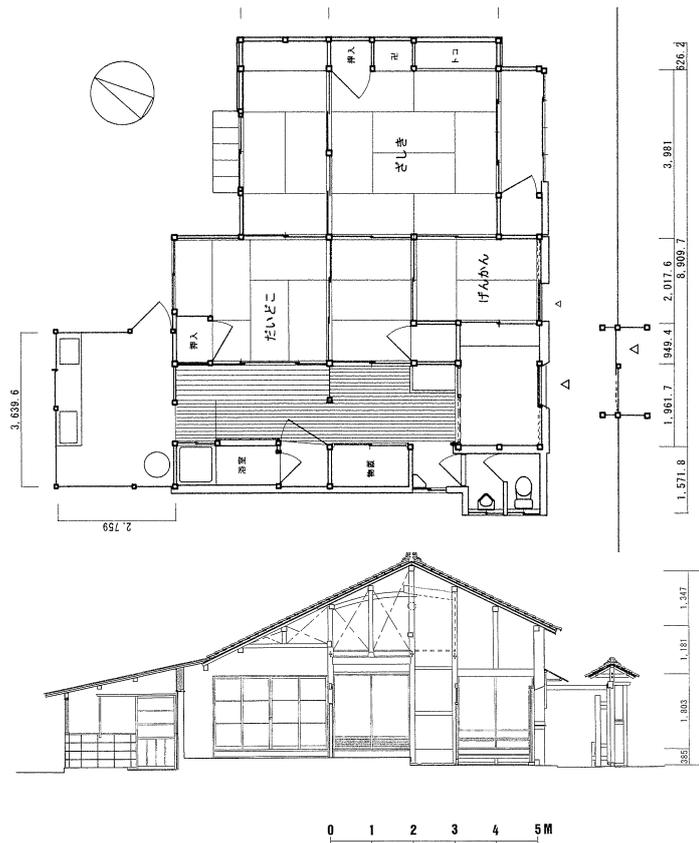
こうしたことから、古い様式を残す足軽屋敷の特徴を整理すると、まず、通りに面して格子戸と板戸からなる木戸門を構え、周囲を板塀で囲っている。主屋は門より1間入った位置に独立した棟を形成しており、門や塀に下屋を架けることはない。主屋は切妻造・棧瓦葺の中二階形式だが、外壁や軒裏を白漆喰で塗り込めているのが留意される。出入り口の土間に続く各部屋の間取りは、田の字形の4間取りが基本である。「ざしき」には床の間が設けられ、天井は根太天井。長押や欄間はなく、差鴨居と小壁が巡る簡素な造りである。

旧彦根藩足軽組屋敷(善利組・林家住宅)立面図

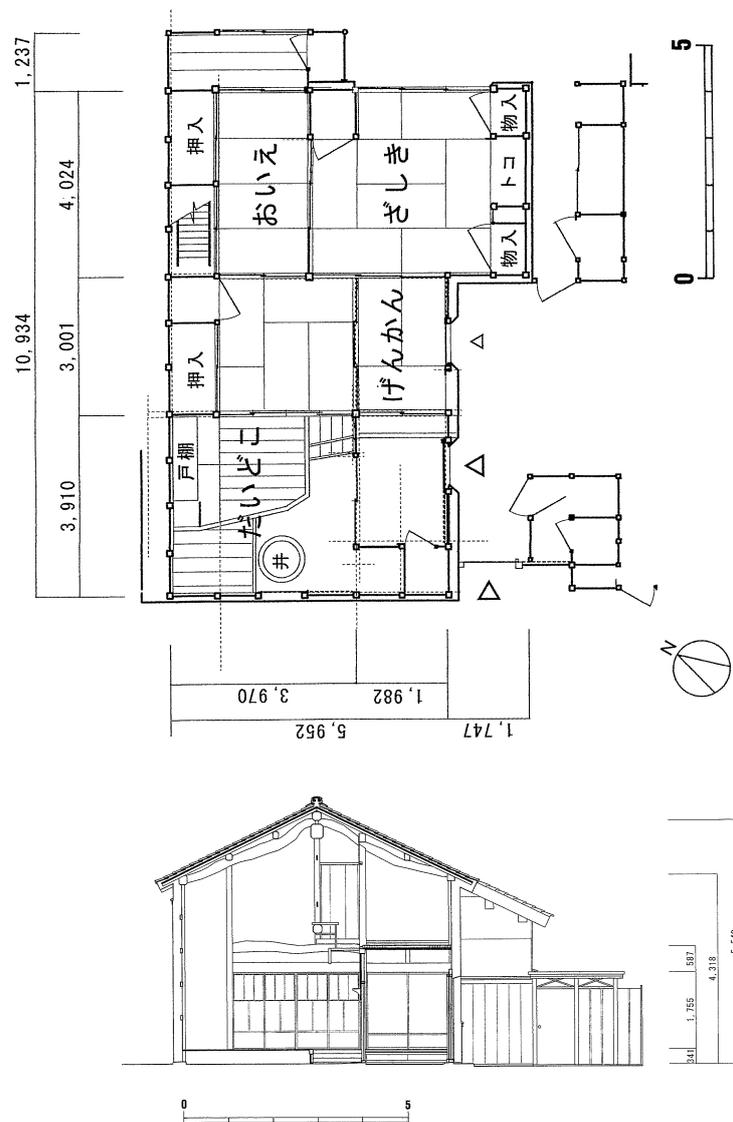
建物の平面は、主屋の表側に一部を板張りとする土間を設けて「だいどこ」とし、井戸などを併設している。土間は天井を張らずに吹き抜けとしており、主屋の小屋組を見ることができる。土間の奥は3畳の「げんかん」、8畳の「ざしき」、4畳の「おいえ」などの4部屋で構成される。4部屋はやや不整形であるが、前土間型4間取りの平面形態をとっている。「おいえ」の押入の中に、2階へ通じる階段が設けられている。

旧彦根藩足輕組屋敷(善利組・服部家住宅)立面図

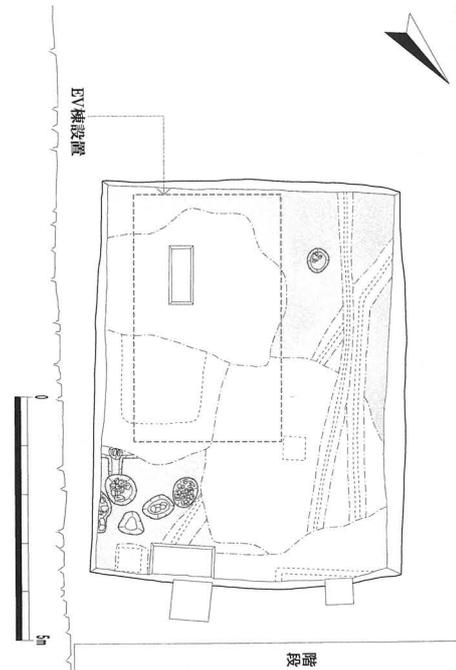
そのため遺構を避けてエレベーターを設置するべく、さらに外周に調査域を広げ、遺構のない攪乱箇所エレベーターを設置するため協議を行った。結局、当初の計画より南西におよそ2m移動した位置にエレベーターボックスを設置するよう設計変更を行った。

発掘調査遺構図
