史跡富田城跡

環境整備事業報告書

平成9年3月島根県広瀬町

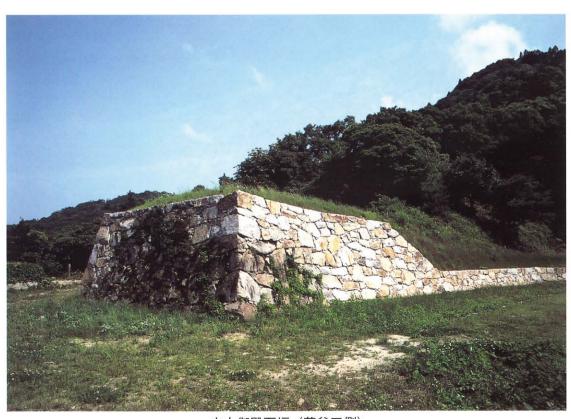
山中御殿石垣(菅谷口側)

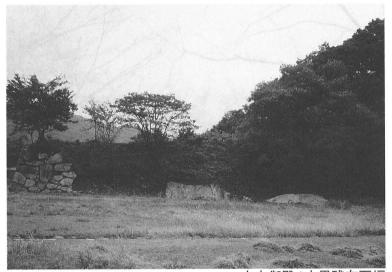
山中御殿 / 土塁残存石垣
