埼玉県入間郡三芳町

町内遺跡発掘調査報告書 III

埼玉県入間郡三芳町教育委員会

II. 三富開拓地割遺跡（島田功家住宅）地下遺構の調査

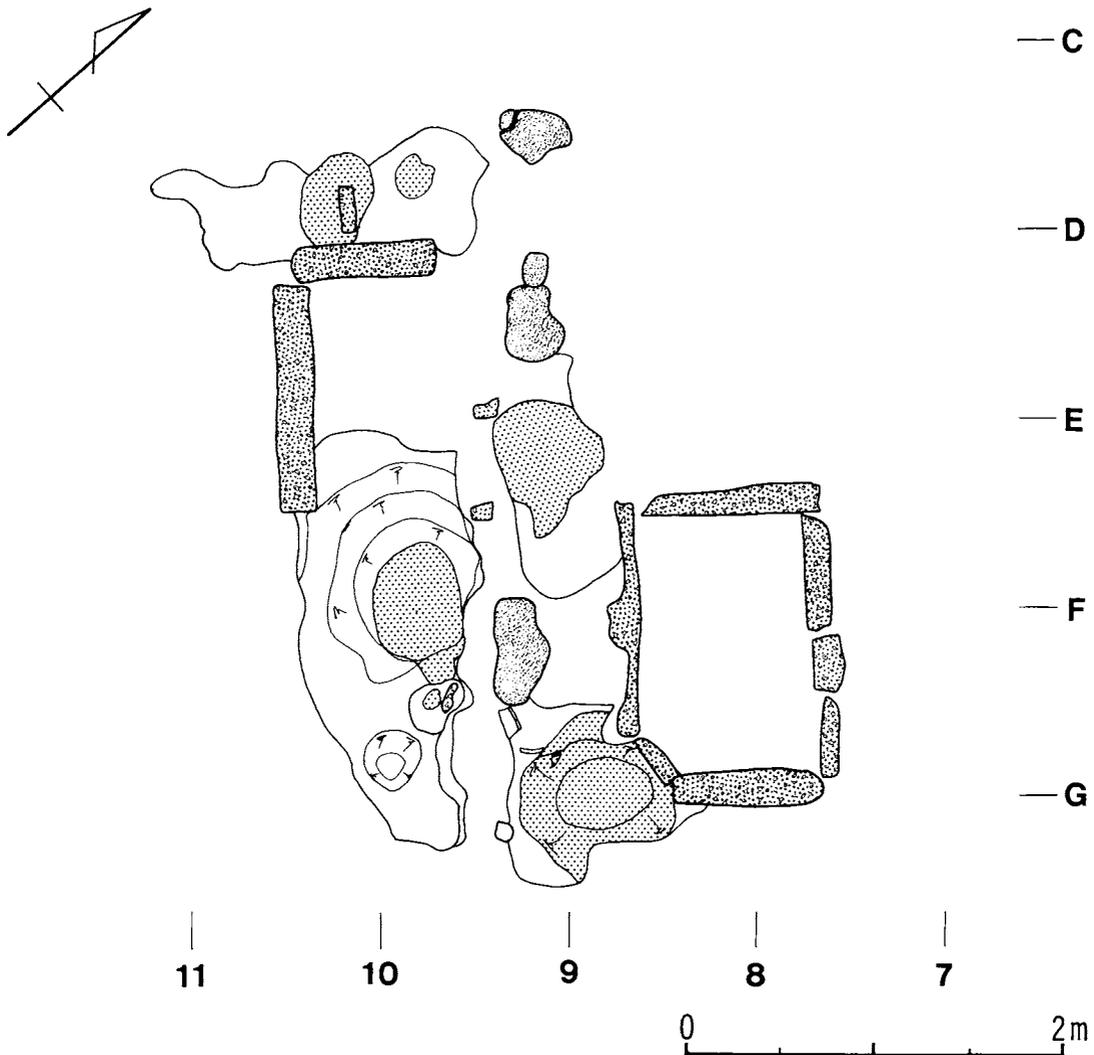
第3図 竈部分平面図

島田家建築当初と見られる竈は、E9およびF9の柱間に焚き口を西側に持つ形で存在していたと考えられる。袖石は、両袖とも砂岩系の切り石を使用している。この時期の下囲炉裏の存在は確認されなかった。

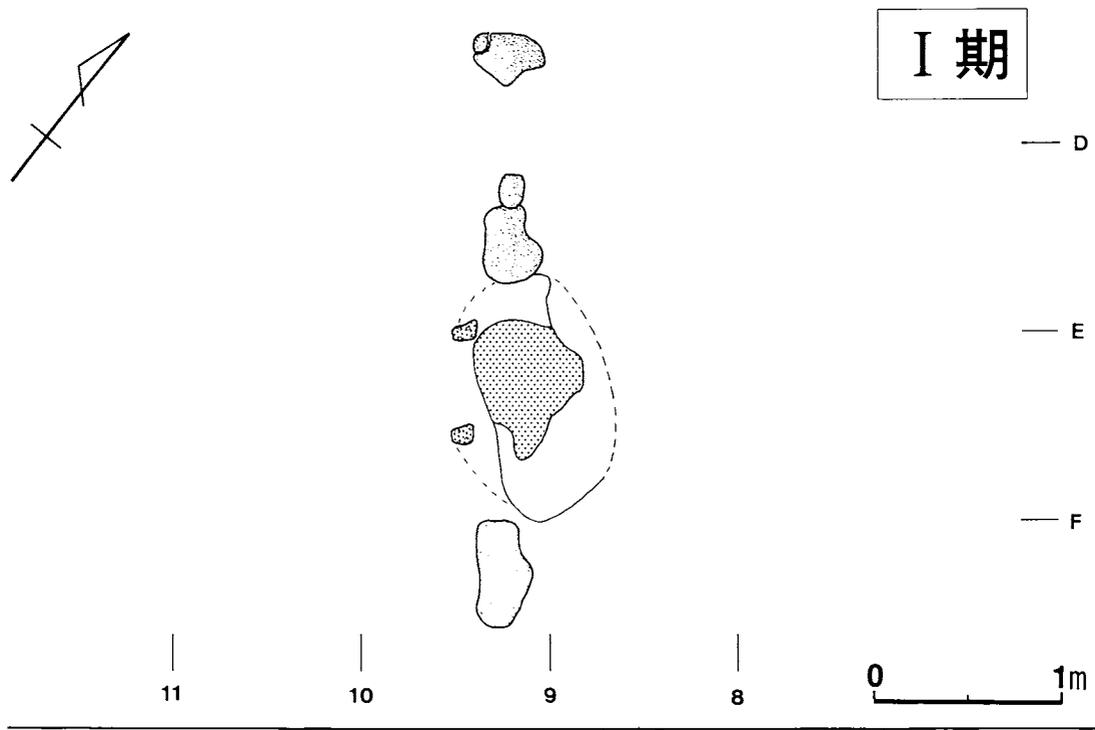
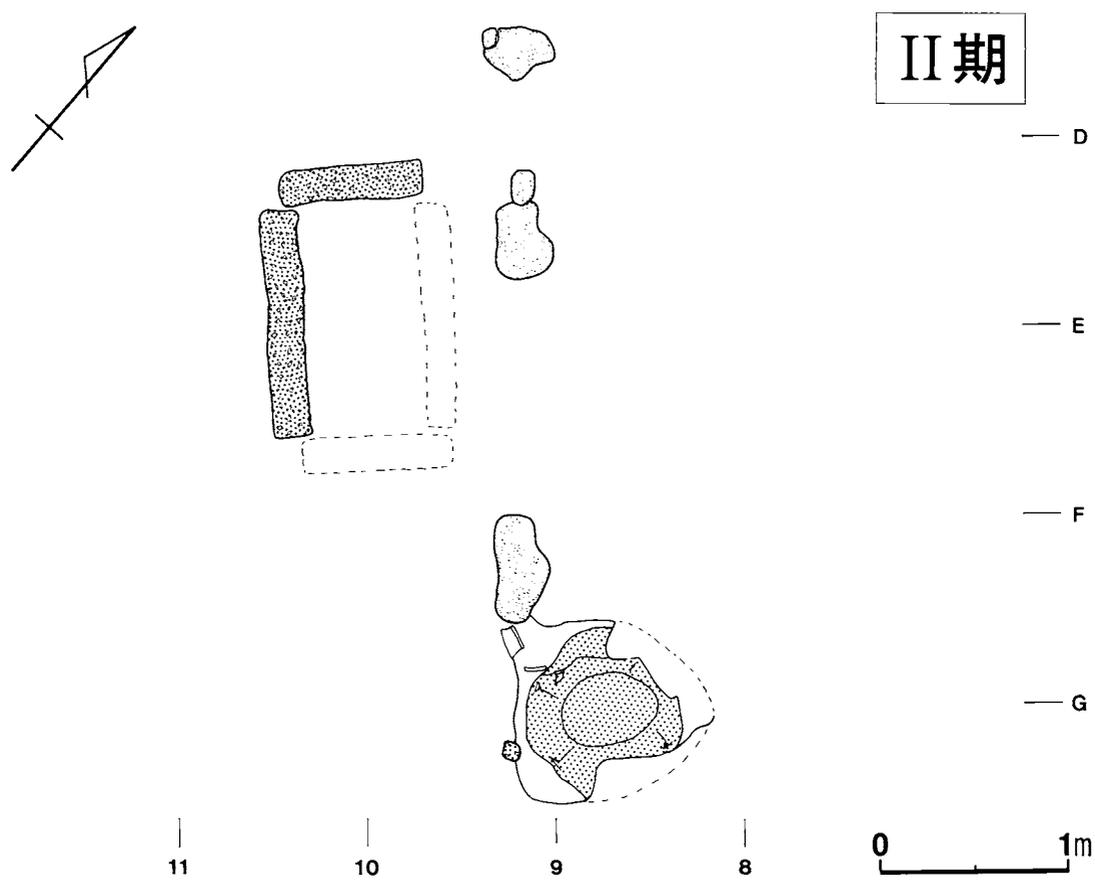
第4図 竈・炉変遷図(1)

竈及び囲炉裏については、発掘調査及び聞き取り調査等によりV期に渡る変遷があることが窺えた。以下にその変遷を見ていくことにする。

第I期（建築当初～幕末期）

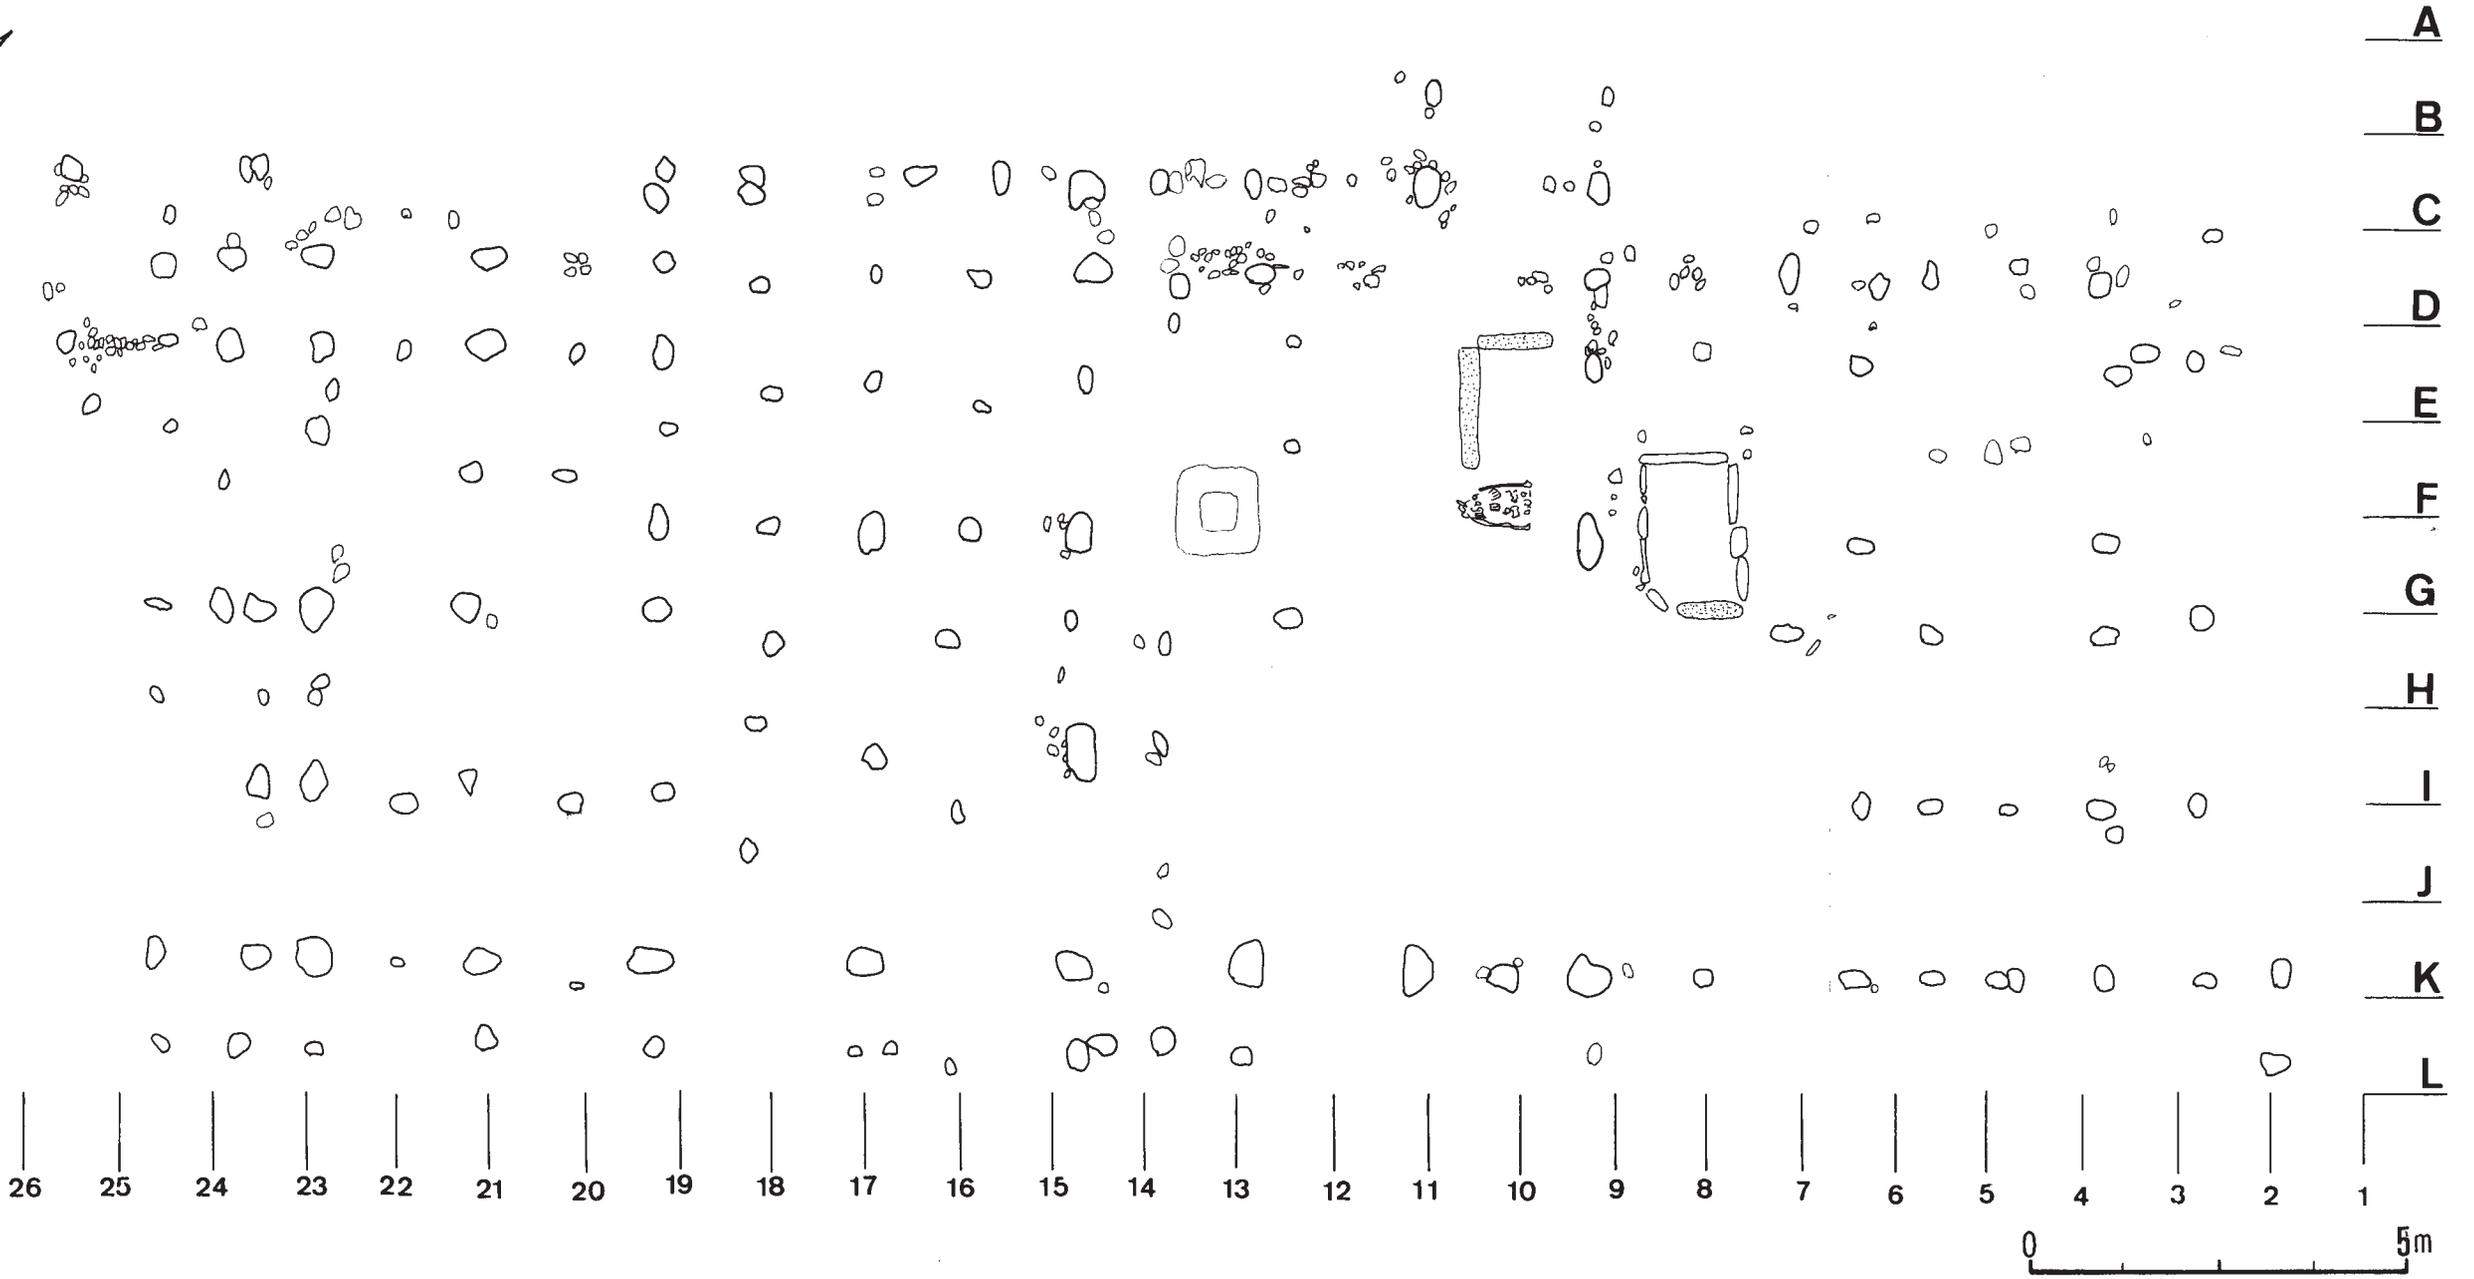
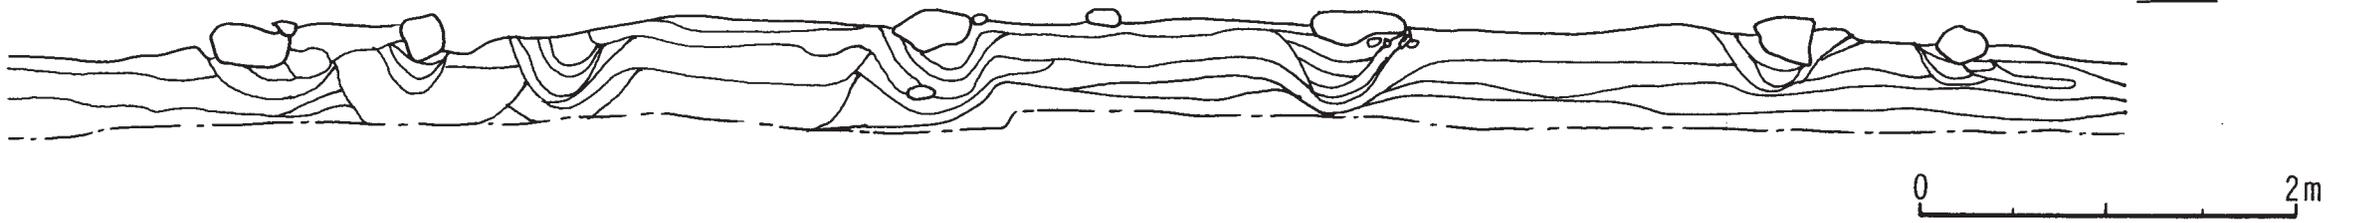
第 5 図 島田家礎石平面図

基礎石には径 30～60 cm の不定形の川石が用いられ、柱と束位置に配される。柱礎石には束石より若干大きめの石が使用されていた。

柱礎石下の土層は、大きく下方に向かい湾曲していた。これは、一旦叩いて均した盛土層の上から礎石部分を強固につき固め、窪んだ部分に埋土しながら更につき固め、礎石を置いて石の上からまたつき固めたものと考えられる。原則として、礎石の下に飼石を用いた形跡はないが、大黒柱の礎石下には径 10 cm ほどの飼石が入れられ、他の礎石部分より念入りにつき固められていた。

礎石下を強くつき固める工法を採っていたため、部分的な改築による礎石の抜き取りおよび位置の変更が行なわれたことを示す硬化湾曲部分が居室部北側において認められた。

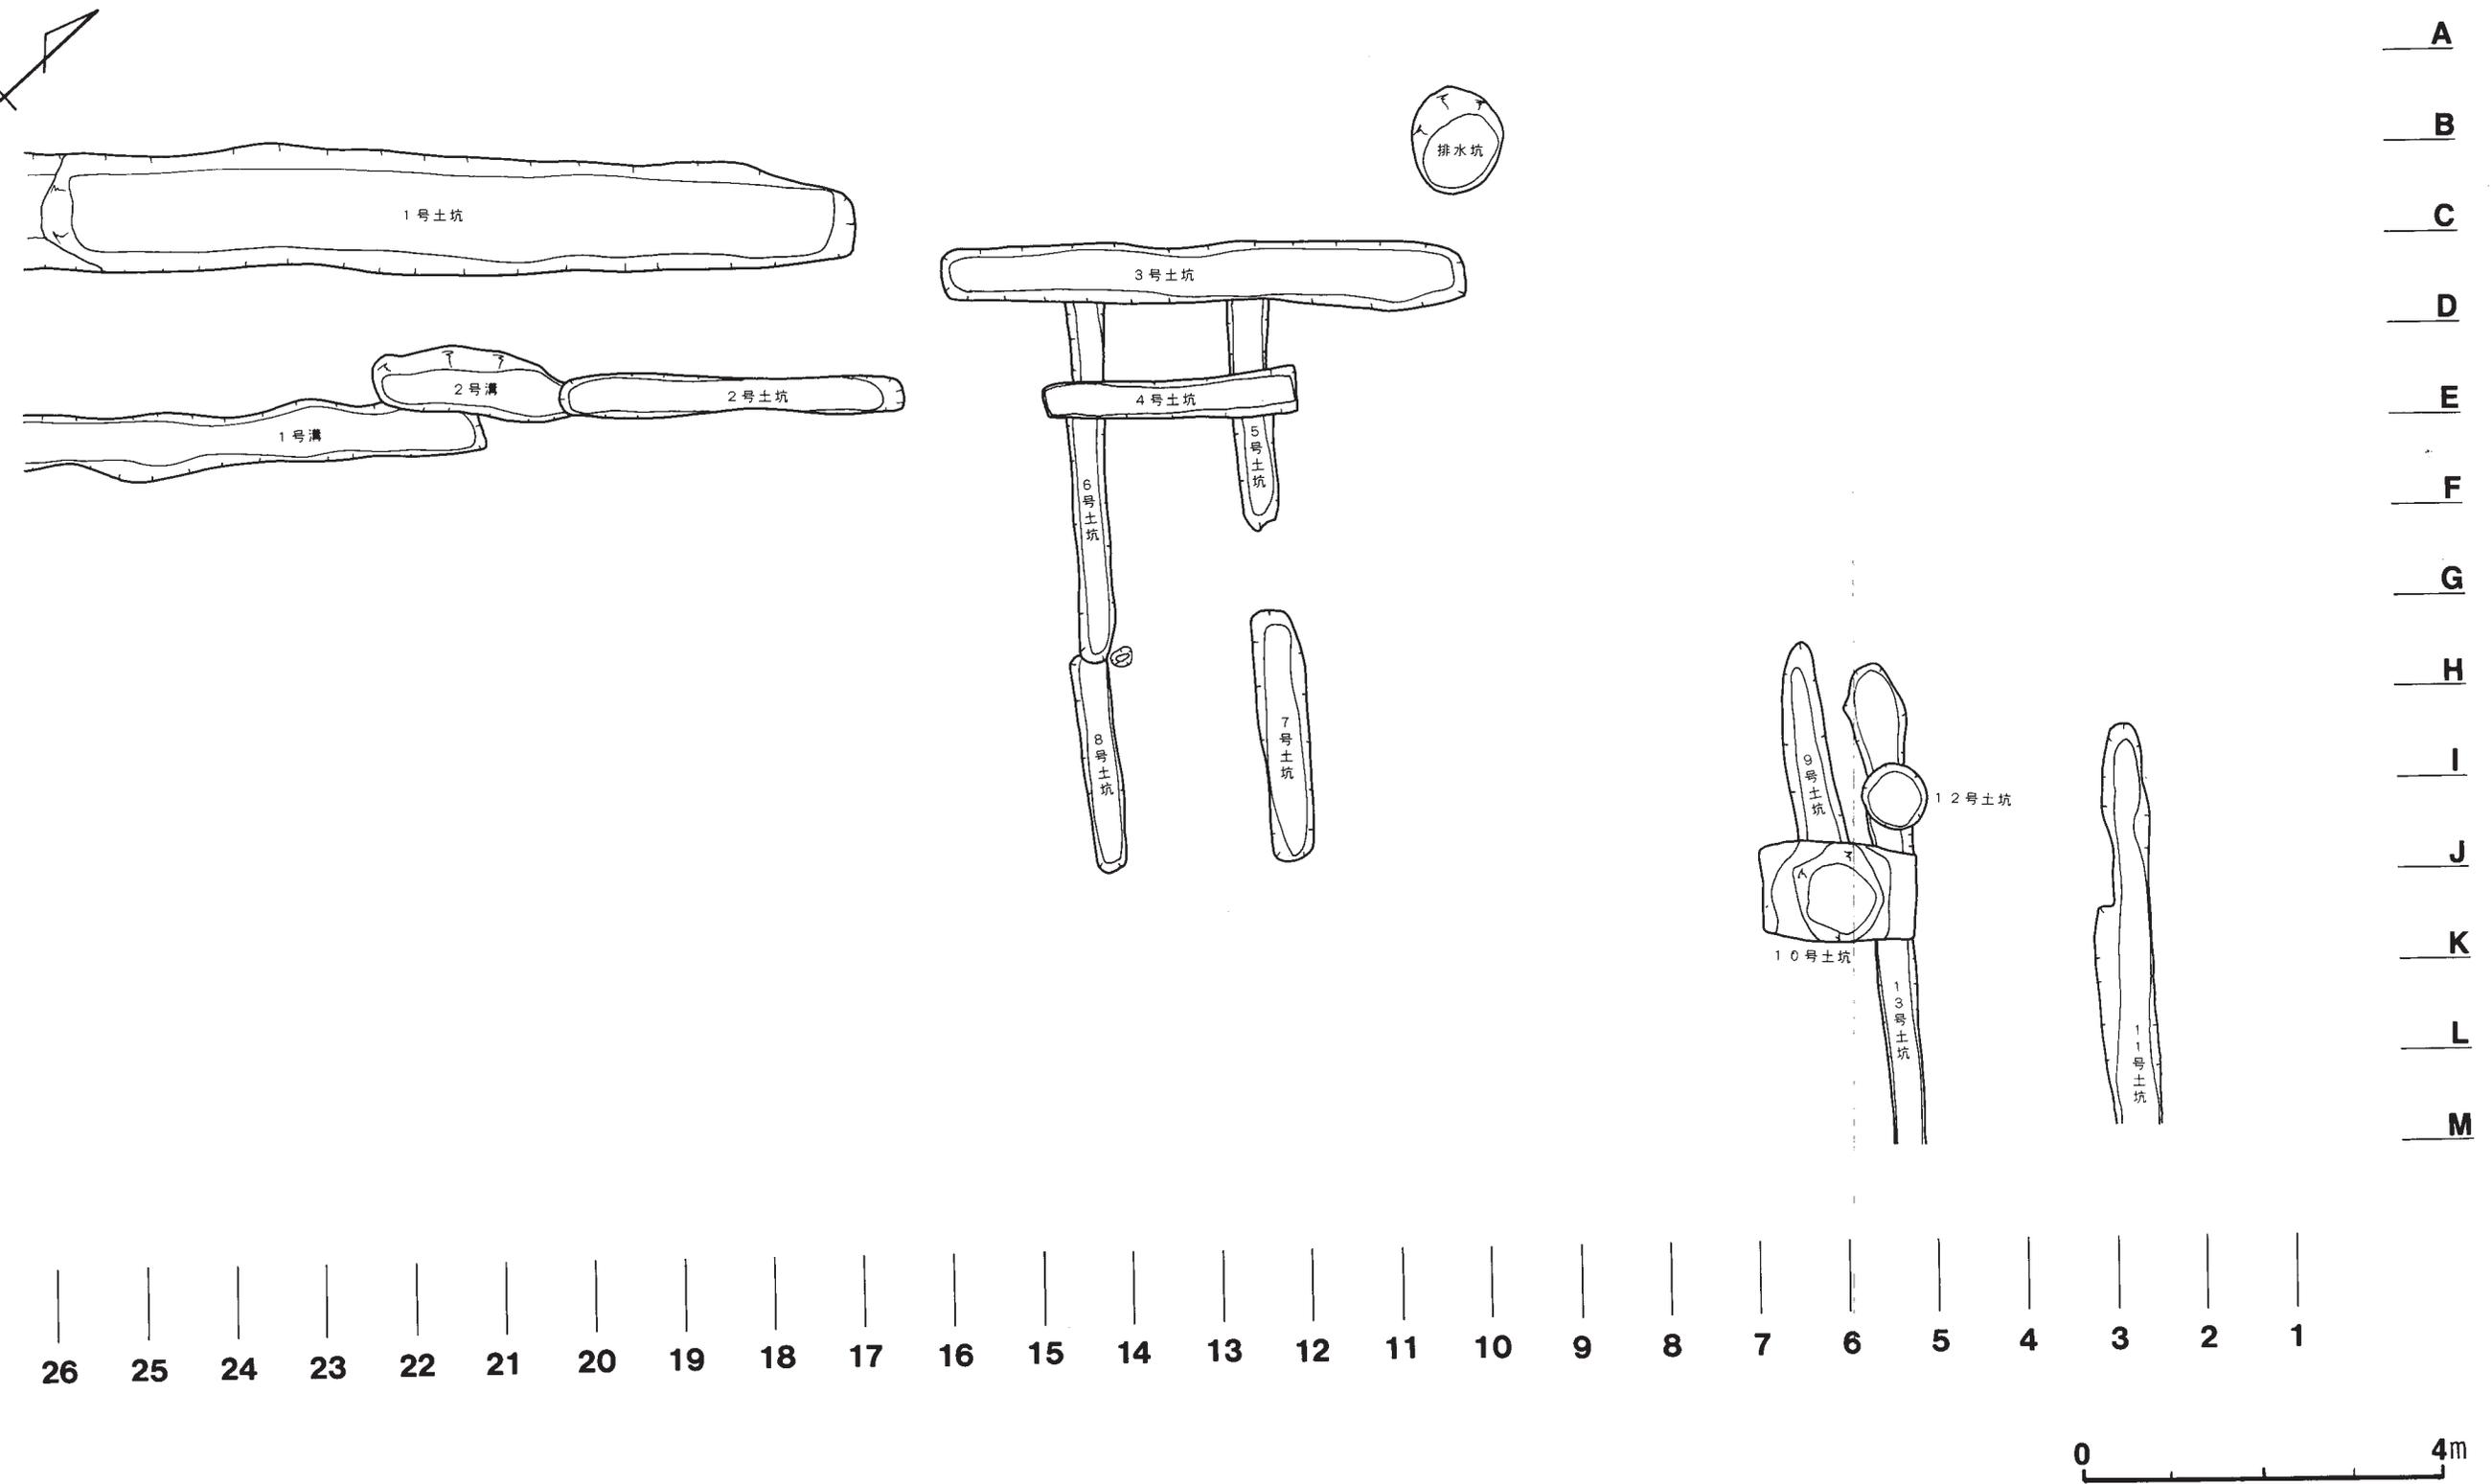
第6图 母屋下層遺構平面図

母屋盛土下層より検出された遺構は、第6図に示したとおり、長方形のイモ穴状の土坑12基と円形土坑1基、溝状遺構2条である。各々の用途は不明であるが、規則的に並ぶ形状からすると、母屋建築以前の当該地は畑として使用されていた可能性が考えられる。

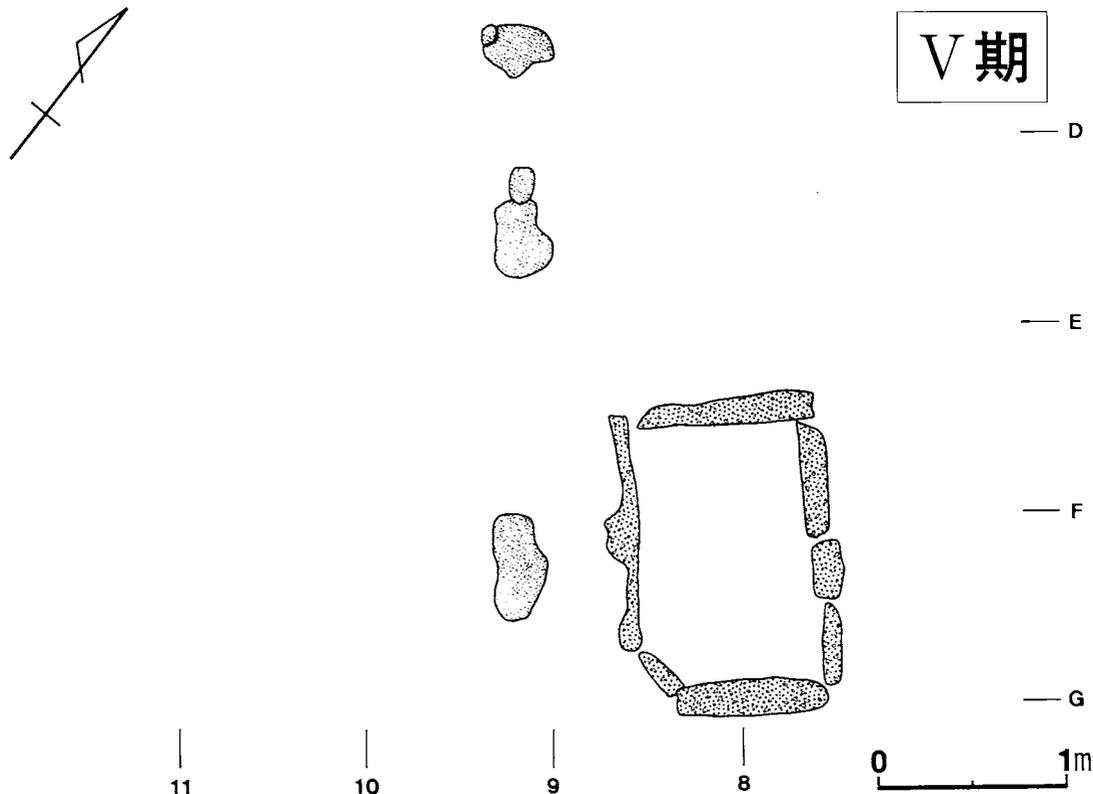
第8図 竈・炉変遷図(3)

第IV期の竈は第II期の囲炉裏の囲い石を一部利用して構築されていた。焚き口を2つ持つ竈で、昭和30年代まで使用していたことが聞き取りにより判明した。この時期の囲炉裏は第III期の竈を壊してすぐ、竈の掘り込みを埋め戻す前に設置されたと考えられ、炉体に常滑系の水瓶を半分にして転用していた。聞き取り調査によるとこの水瓶を転用した囲炉裏の所には四角い

囲炉裏があったといわれており、この場所にもう一つ囲炉裏が構築されていた可能性もあることを附記しておく。

第V期（昭和40年代～）

この時期は、石油コンロが使用され始め、台所も増築されたため竈は消滅した。しかし、下囲炉裏は依然として生き続け、増築の関係からF8の地点へと移されている。この囲炉裏は解体調査途中まで使用され続けた。

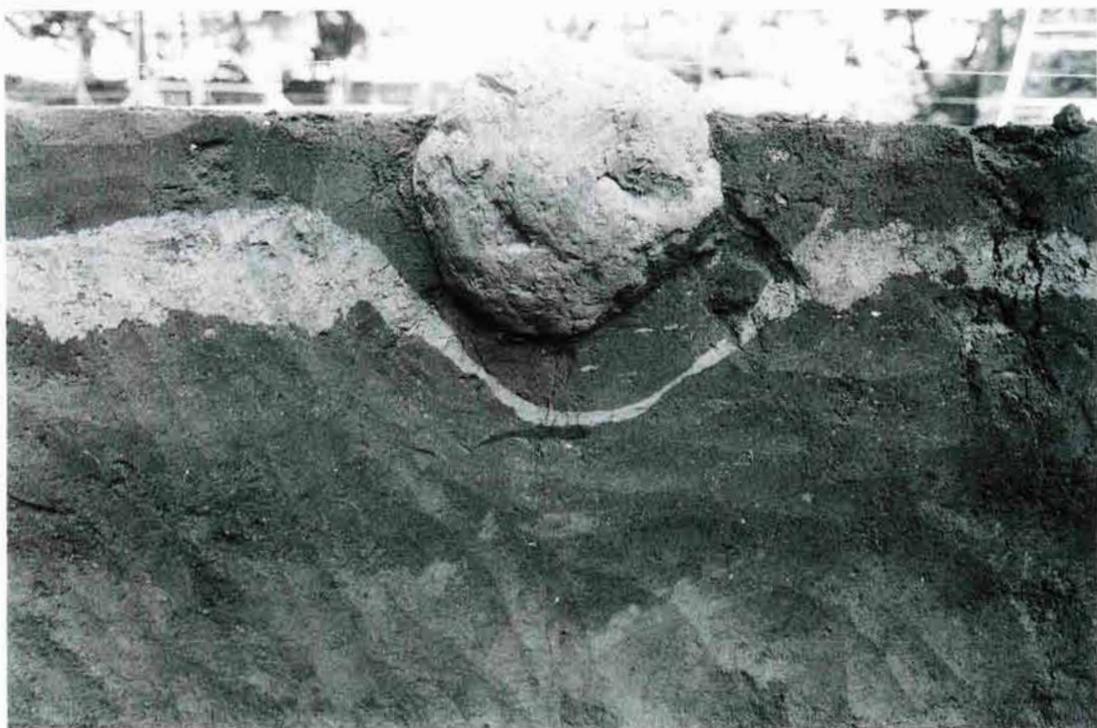
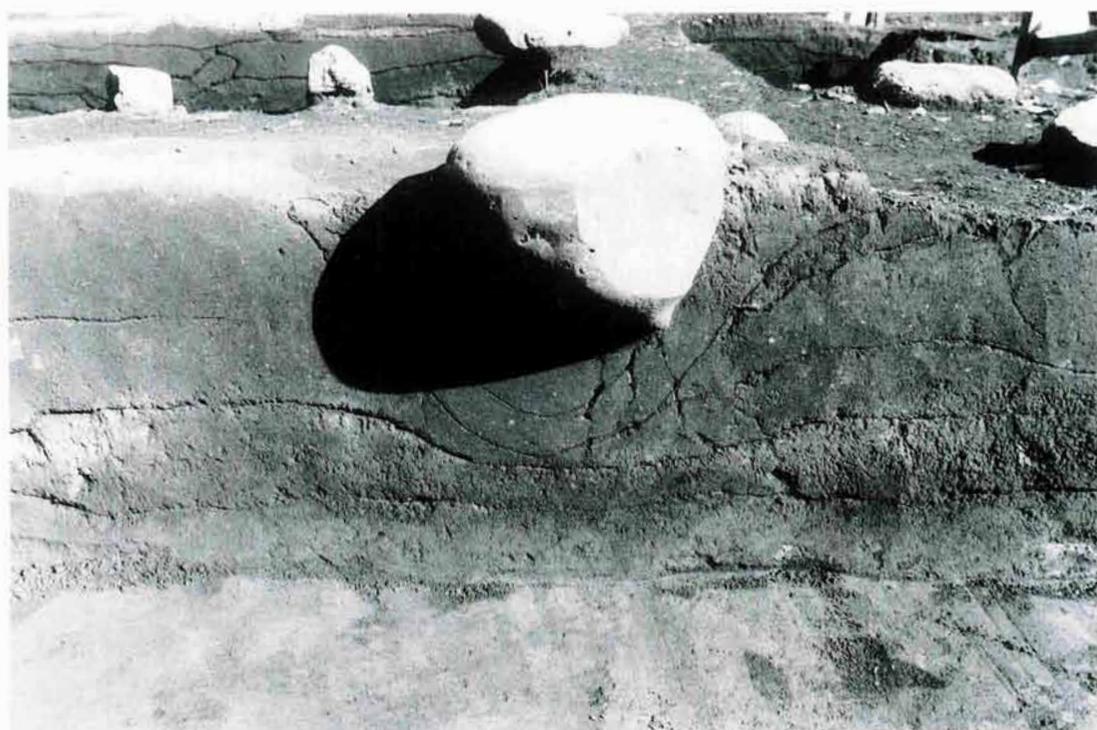
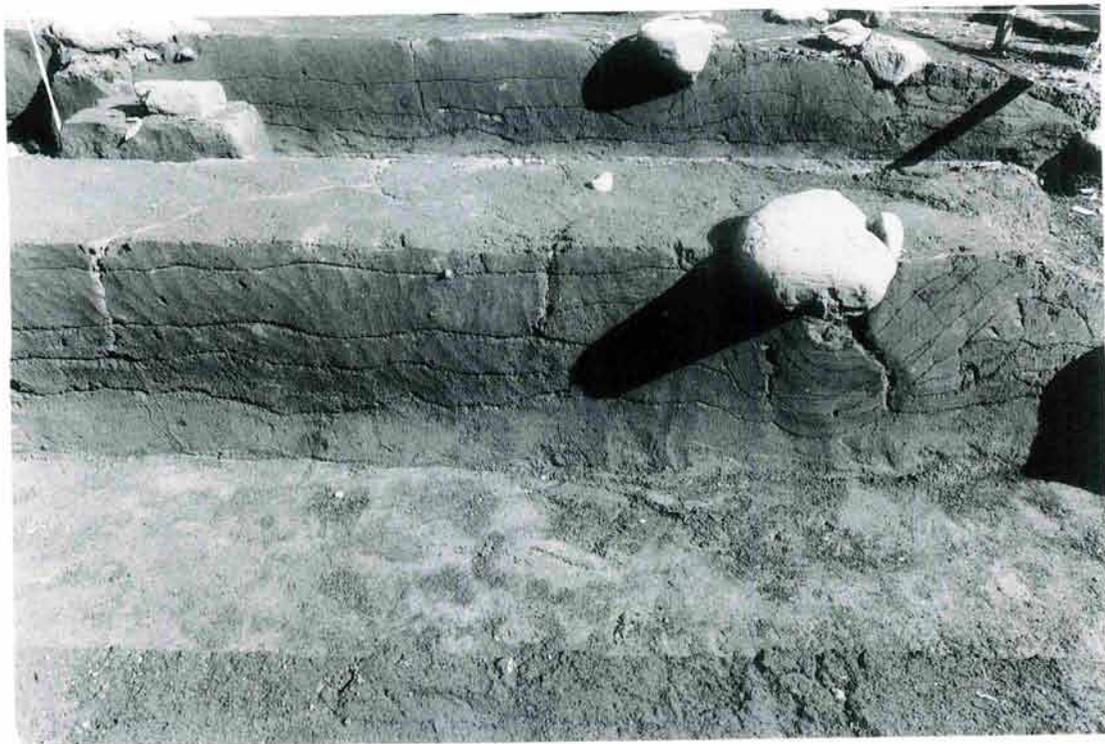
礎石下土層

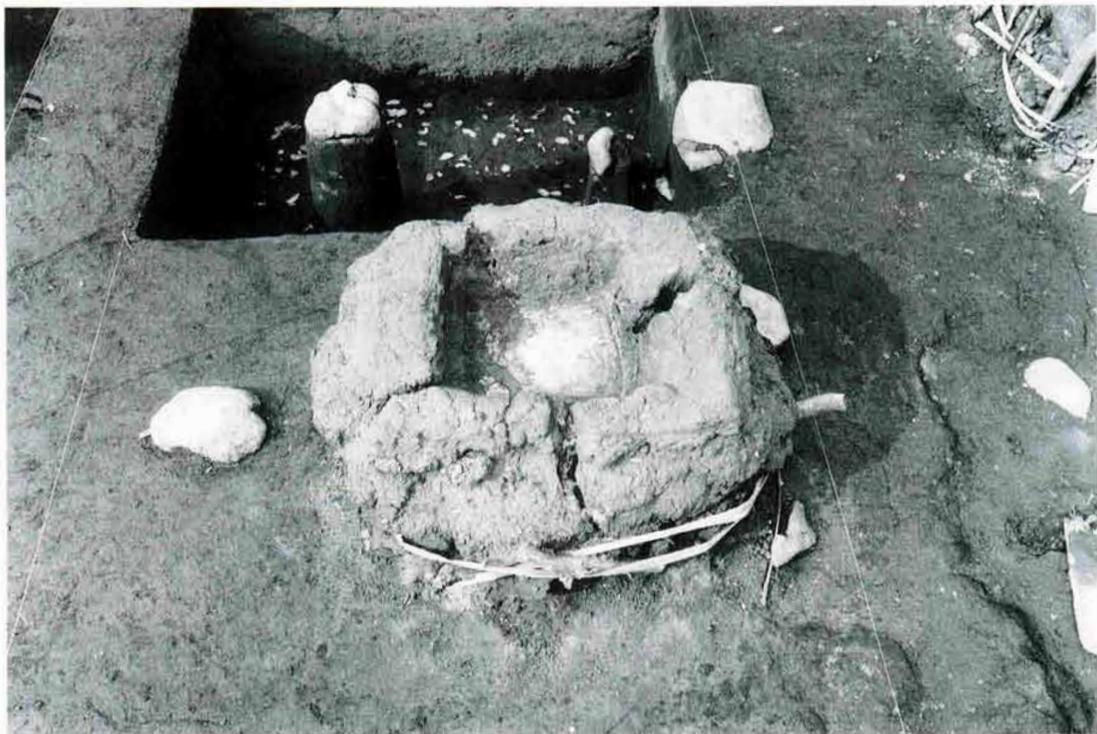
建築当初土製炉

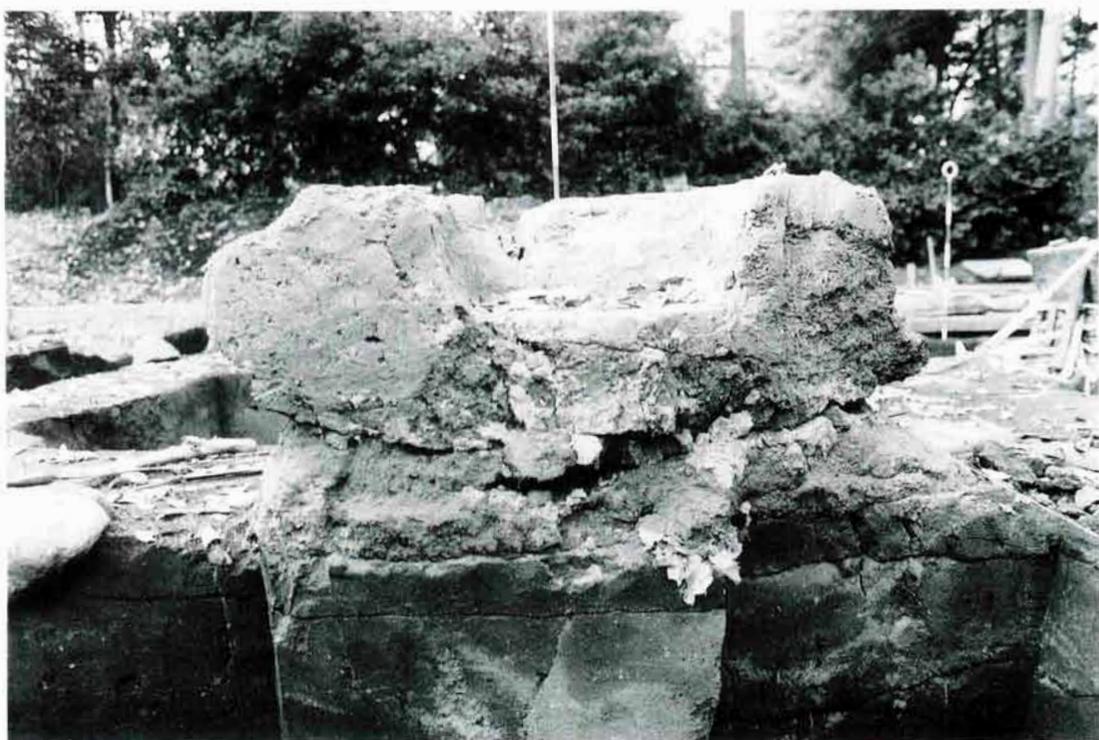
建築当初土製炉断面

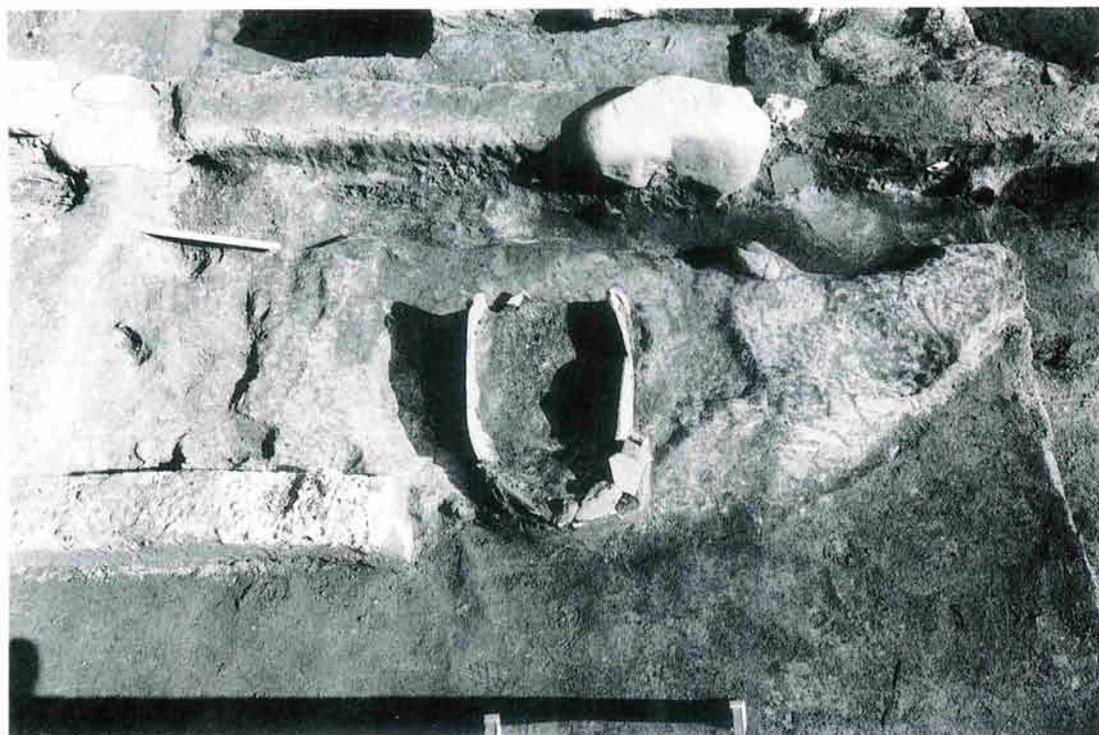
甕転用炉体

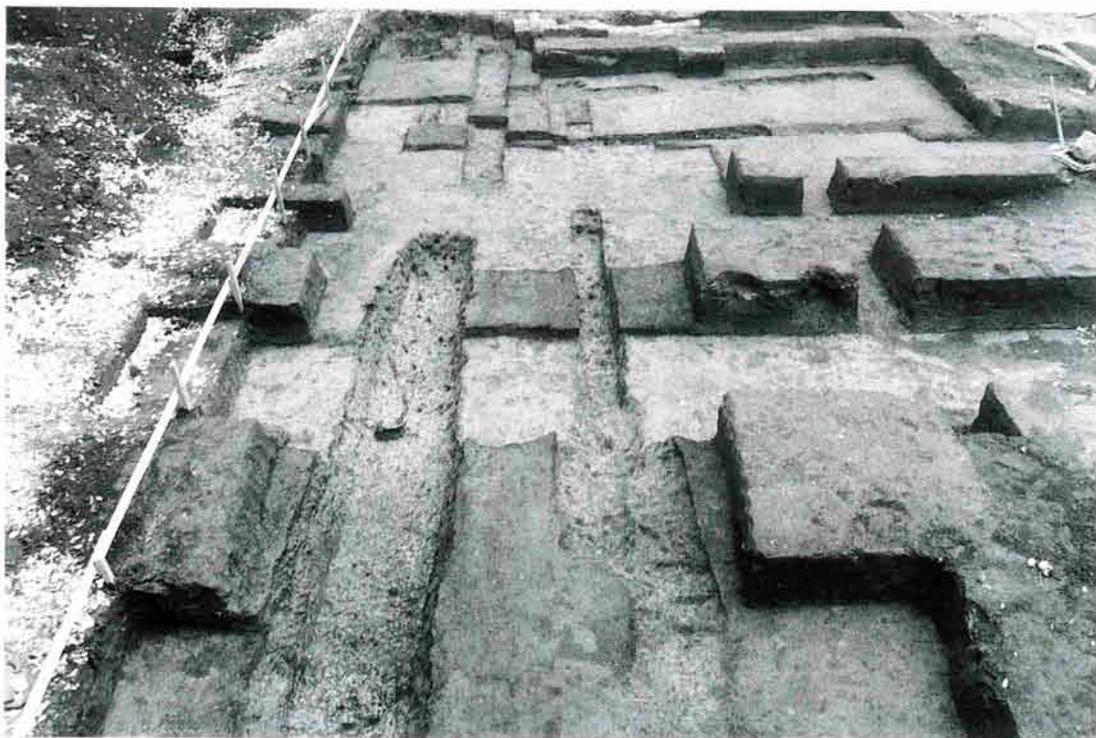
母屋下層土坑（南西より）

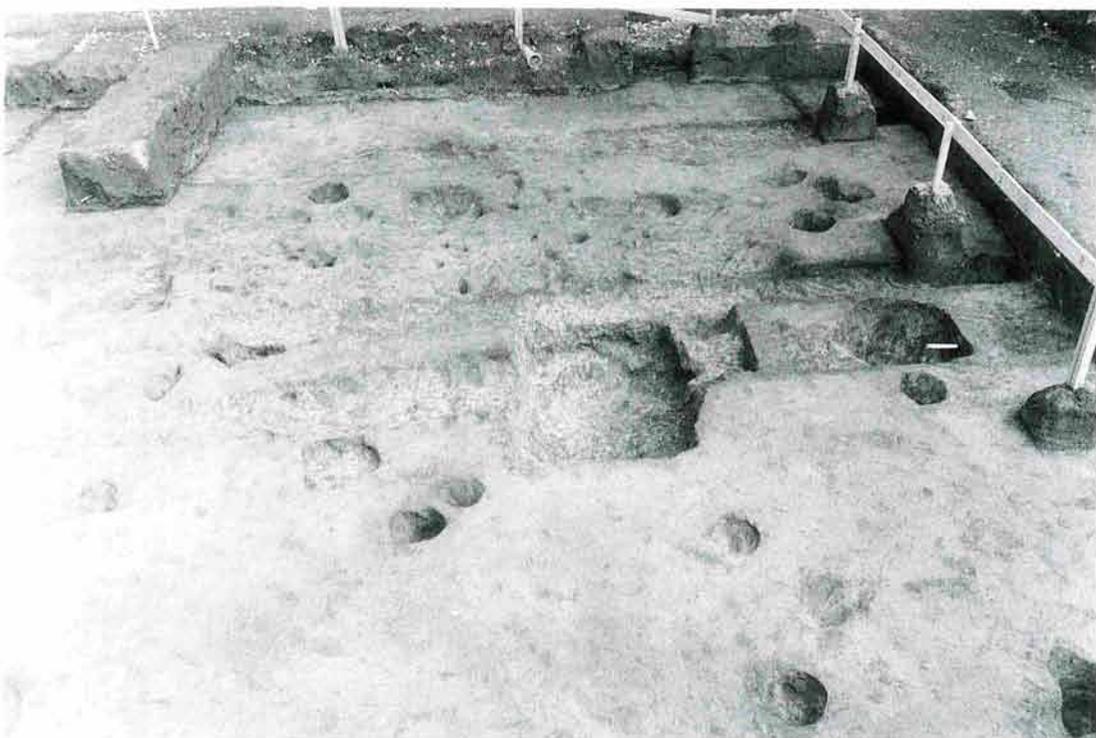
母屋下層土坑（土間下層部）
