志波城跡

—平成26～29年度発掘調査報告書—

盛岡市教育委員会

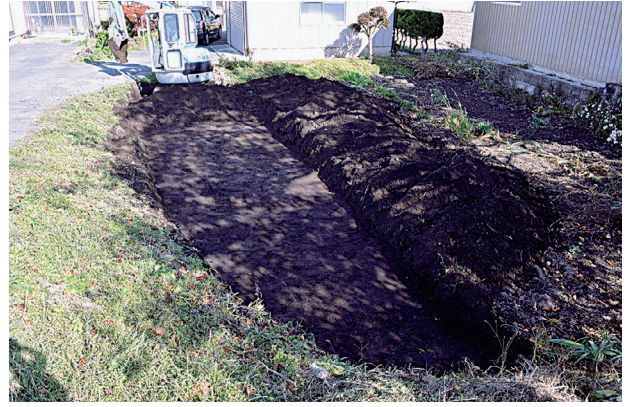
第111次調査区全景（南から）

進入路として拡幅となる範囲を重機により表土除去し、現地表面下40~50cmの暗褐色土上面で遺構の有無を確認したが、検出されなかった。遺物は、表土内より9世紀代と考えられる土師器甕破片が少量出土したのみである。結果的に調査範囲が狭く、竪穴建物域の実態解明には至らなかった。

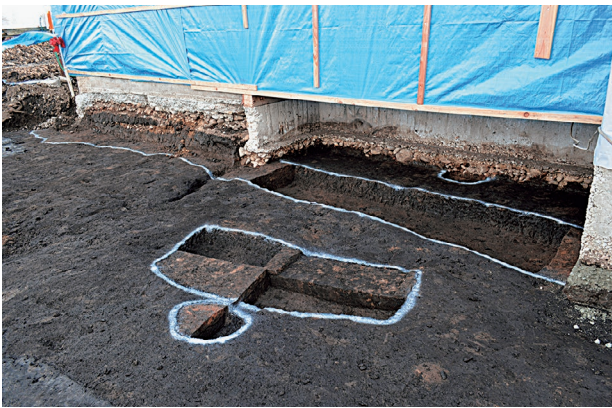
SB236掘立柱建物跡, SK461土坑, ビット（北西から）

調査区の南端部に、第48次調査区から続く掘立柱建物跡SB236の柱の掘方1基の北部と、建物北辺の雨落溝を7.2mにわたって検出した。SB236は、東西の桁行2間以上(3間、総長9.0mか)、南北の梁行2間(総長4.65m)の構造を持つ掘立柱建物である。桁行の柱間が約3mと政庁建物に匹敵する規模であること、東西棟であること、そしてしっかり掘り込まれた雨落溝が伴い、軒の出が南側で長く南面建物と推定されることなどから、(仮称)北西官衙域を構成する主要舎殿の1つである可能性が出てきた。第48・112次調査区の所在する敷地の東西に隣接する耕作地に、SB236建物と品字形の配置となる南北棟の掘立柱建物が存在することも考えられ、志波城北部の実態を解明する計画的な内容確認調査の必要性が明らかとなった。なお本調査区の北半部、SB236建物の北方約10mの範囲には関連する建物や施設等は確認されなかった。

検出されたSB236雨落溝の北側に、不整隅丸長方形の土坑が1基確認された。東西1.6m・南北0.7~0.8m・深さ0.15mであるが、その性格を明らかにすることはできなかった。

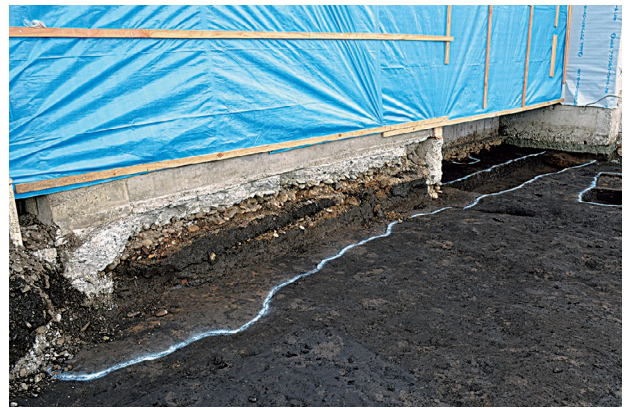
SB236掘立柱建物跡（北東から）

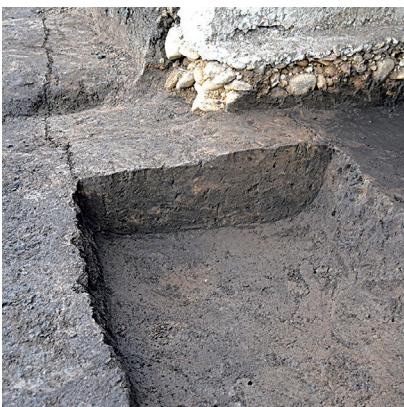
SB236雨落溝断面（西から）

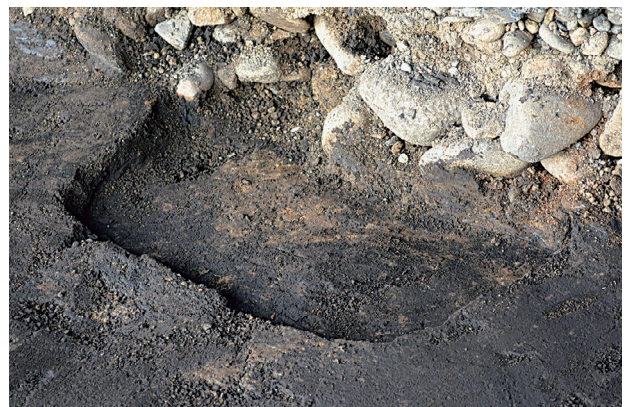
SB236掘方（北西から）
