第3章 史跡・名勝の価値

第1節 史跡・名勝の本質的価値

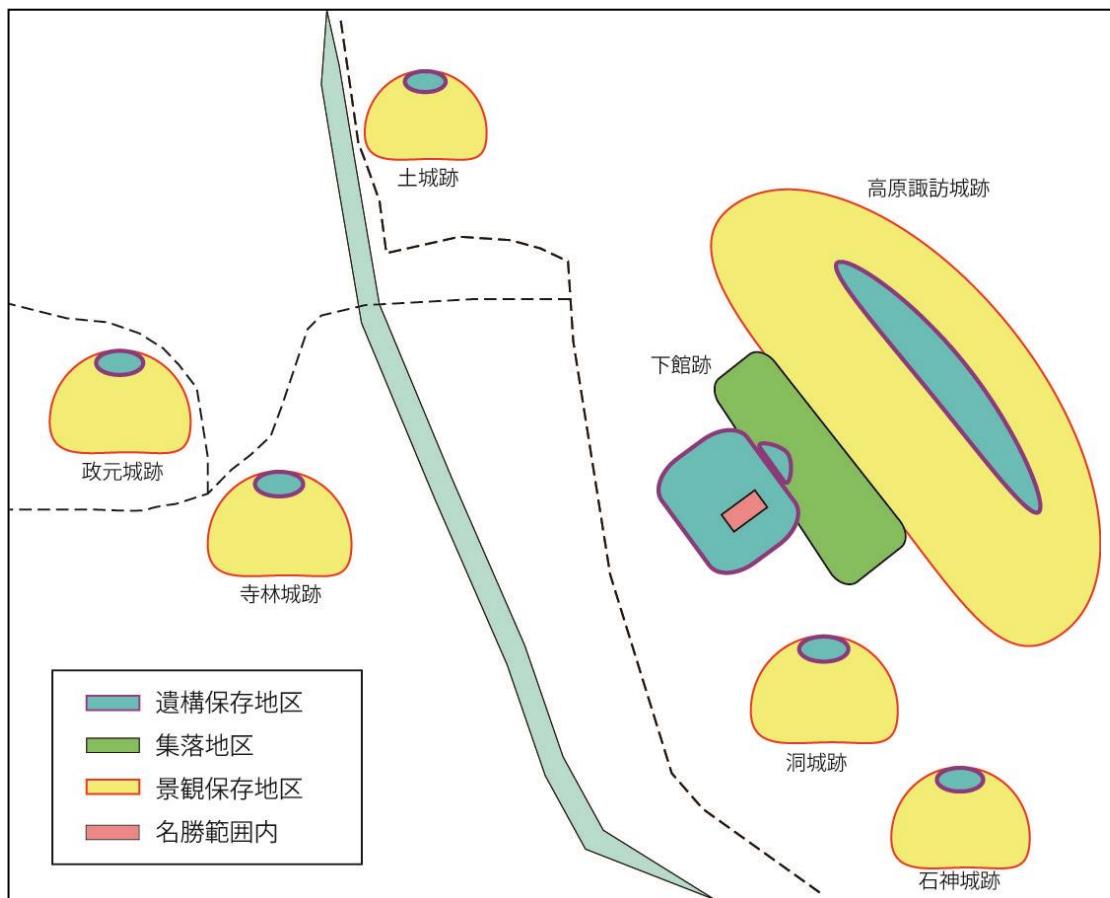
図3-1 各城館跡と地区区分の模式図

なお、各城跡と地区区分の関係は複雑なため、以下に模式図を示す。

①遺構保存地区…下館や山城の遺構が確認されている、もしくは遺構の存在が推定できる区域。

(下館跡) 遺構の整備・活用を積極的に実施した区域。名勝範囲も含む。

(山城跡) 曲輪や堀切等の城郭遺構が重点的に存在する、尾根部分の区域。

②集落地区…下館跡の遺構保存地区を取り巻く、主に宅地や田畠等から成る集落地区。発掘調査の結果や文献等から遺構の分布が推定される。

③景観保存地区…山城跡の遺構保存地区を取り巻く周辺の斜面区域。城山の山並み景観を構成し、登城路や未発見の城郭遺構の存在が想定される地区。

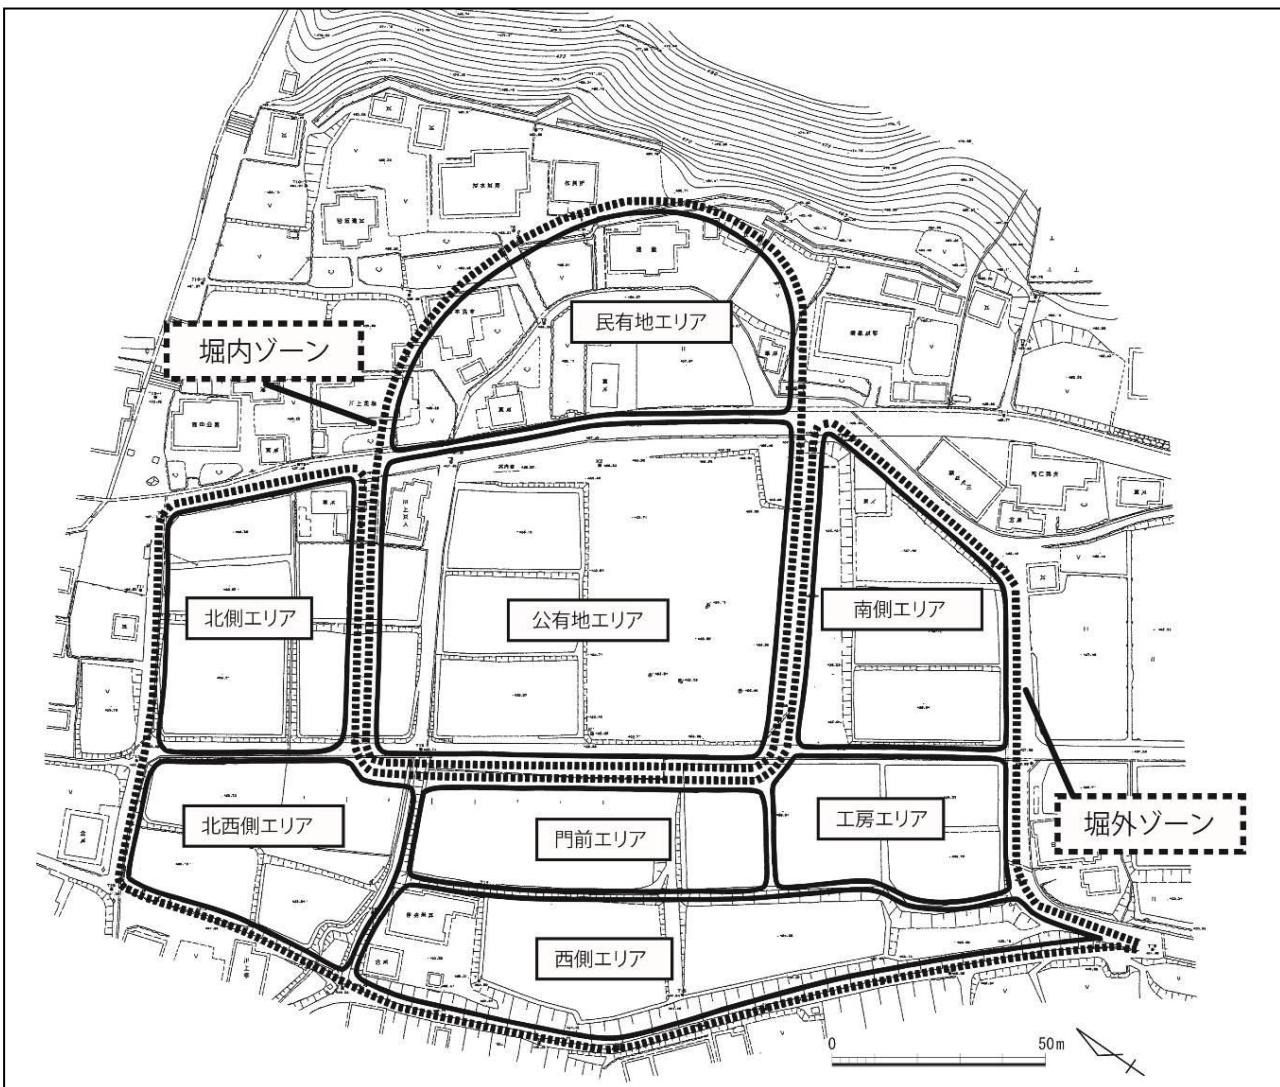
図3-8 下館跡地区エリア区分図

整備の際に設定した下館跡地区のエリア区分については表3-2及び図3-8のとおり「基本構想」で設定したエリア区分を継承する(ただし、堀外ゾーンにも一部民有地が含まれる)。

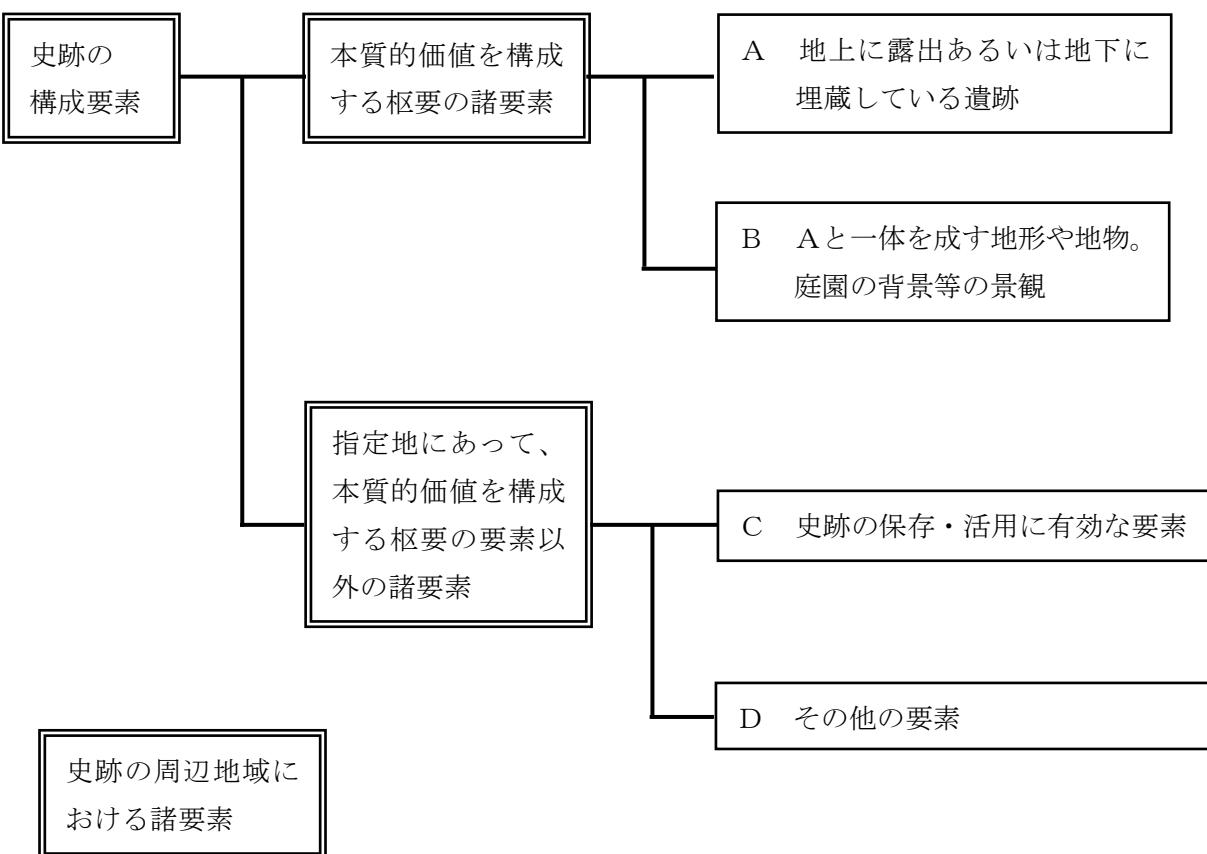
図3-10 史跡江馬氏城館跡における要素の分類

江馬氏城館跡の特性を踏まえて、史跡を構成する要素を、A 「地上に露出あるいは地下に埋蔵されている遺跡」、B 「Aと一体を成す地形や地物。庭園の借景等の景観」、C 「史跡の保存・活用に有効な要素」、D 「その他の要素」の4つに分類した（図3-10）。

各要素のうちA及びBは、実際の遺構や遺物、地形であり、他に替えることができない重要な要素である。Cは江馬氏城館跡の保存・活用に有効と考えられるもので、園路・登山道や復元建物を含む遺跡公開施設、案内・標識等施設、便益施設、管理施設、植物が挙げられる。それ以外の史跡の本質的価値と関係が薄い要素はDとして分類した。また、史跡範囲外に存在するが、史跡と関連する要素については、「史跡の周辺地域における諸要素」として位置づけた。

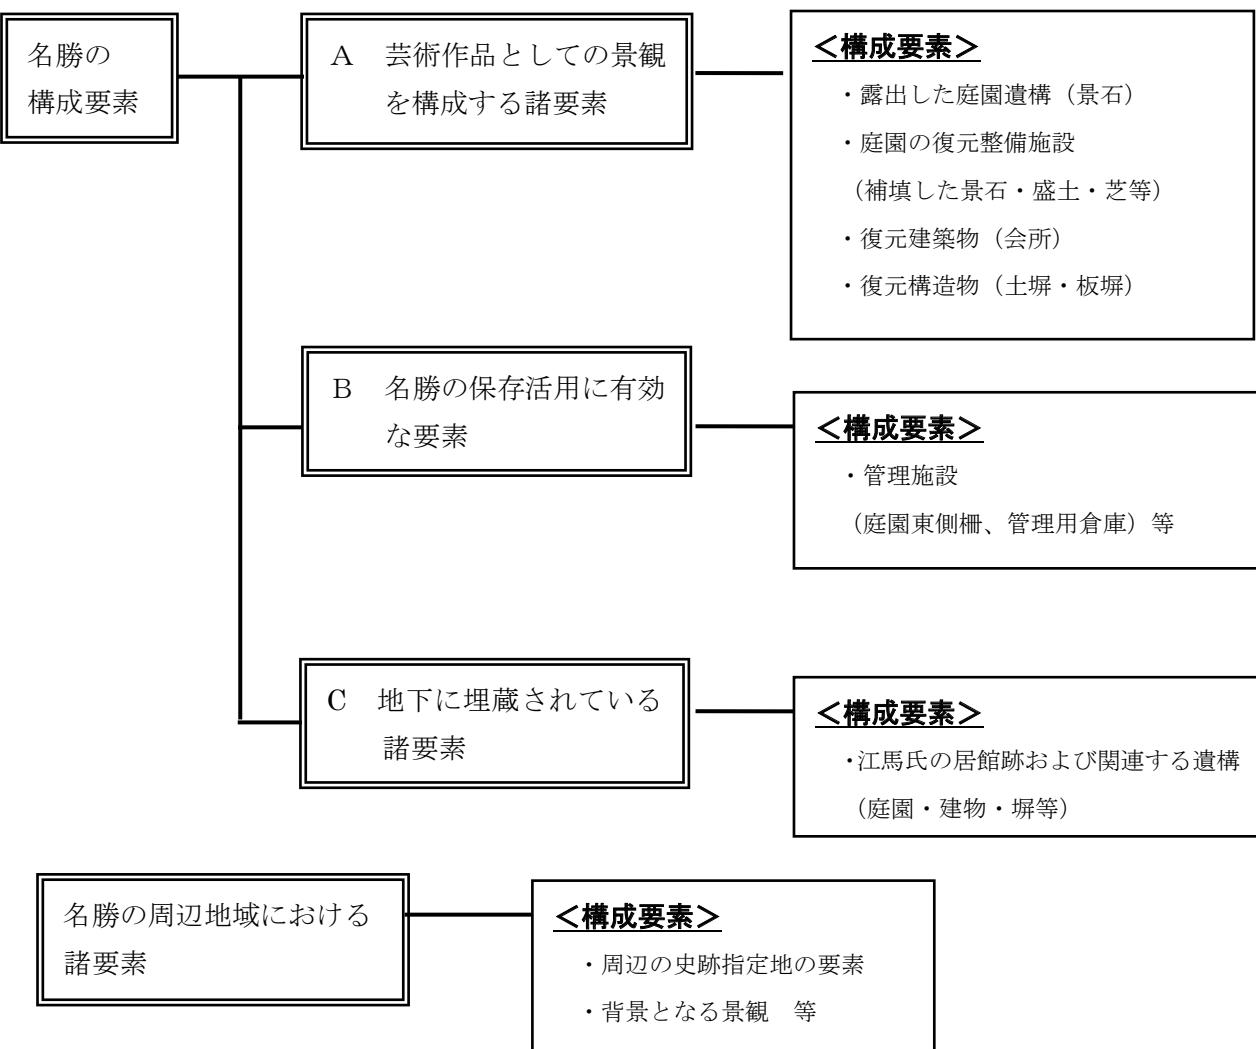
図3-11 名勝における構成要素の分類

史跡指定地のうち下館跡は、名勝「江馬氏館跡庭園」の範囲を内包している。芸術鑑賞上の価値が重視される名勝の保存活用にあたっては、史跡とは若干異なった観点からその方針を検討する必要があるため、名勝の観点からも構成要素を分類・整理した（図3-11）。

人文的名勝である江馬氏館跡庭園の本質的価値は、庭園としての芸術上又は鑑賞上の価値の源泉となっている諸要素によって構成される。要素の分類としては、A「芸術作品としての景観を構成する諸要素」、B「名勝の保存活用に有効な要素」、C「地下に埋蔵されている諸要素」の3つとした。その他、景観等を含めた周辺の要素についても「名勝の周辺地域における諸要素」として設定した。

史跡における分類との大きな違いとしては、史跡の要素ではC「保存・活用に有効な要素」としている復元建物（遺跡公開施設）を、名勝としての価値の観点からは本質的な要素「A」として位置づけている。史跡と同じく、名勝の範囲外に存在するが、関連する要素については、「名勝の周辺地域における諸要素」として位置づけた。

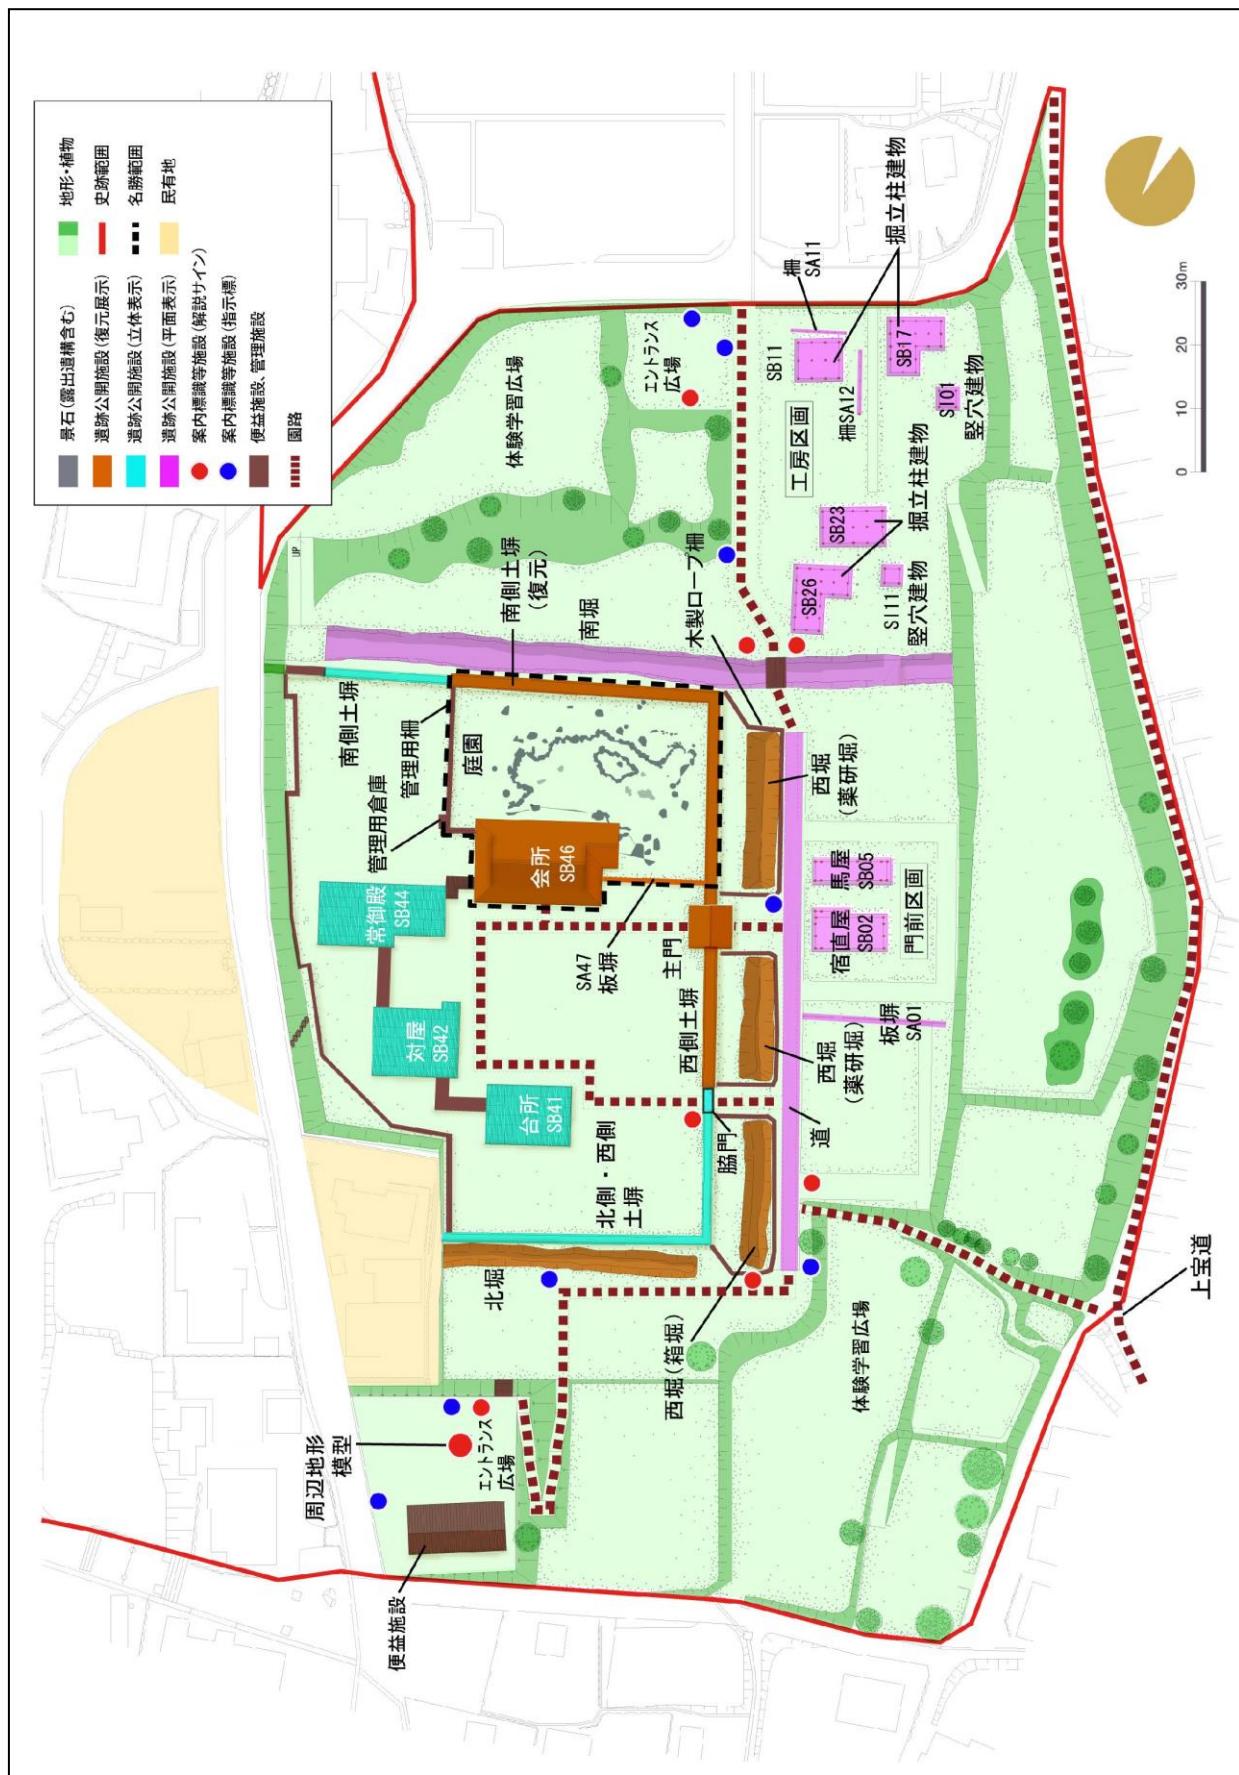
図4-1 下館跡（遺構保存地区）諸要素位置図

分類	要素	現状
A	江馬氏の居館跡および関連する遺構	調査で検出した庭石については、整備時に保存整備を行い露出展示している。庭石は風雨にさらされ、黒く変色しており、今後の経過観察が必要である。調査で検出したその他の遺構は盛土保存している。
B	古道（上宝道）	越中東街道と信州街道を結ぶ脇街道である上宝道が下館跡西側の段丘の中段にある。2m程度の幅の道で、段丘沿いに南方に続いているが、途中で途切れている。調査により下館関連施設がこの道まで広がっていることを確認し、館と古道の深い関連があったことを確認した。下館跡が交通の要所に存在することを物語る遺産であるが、現在は地域住民の通行に利用される程度である。
C	通路施設 遺跡公開施設	館地区内を通行できるように園路が整備されている。一部は道の遺構の平面表示も兼ねている。 A類の構成要素について、地区や遺構の状況に応じて復元展示・立体表示・平面表示で表現している。 ○庭園…池底は全面に苔が生え、整備当初とは変化した景観となっている。 ○建物跡…復元建物（会所・主門）は木部が経年劣化し、屋根や外側の壁を中心に退色している。立体表示建物（常御殿・台所・脇門等）も同様に劣化が進んでいる。平面表示施設については、劣化は見られないが、雑草が生えやすいため定期的に除草している。 ○土塀（復元）…復元土塀は、壁面の剥がれや屋根板の劣化が進行している箇所がある。 ○堀（復元）…表面の舗装が剥がれ劣化が進行している箇所が目立っている。平面表示の堀については、木橋が劣化し割れている箇所がある。復元板塀は風雨に晒され劣化が進行している。
	案内・標識等施設	下館跡の整備時に案内板・解説板・指示標を設置している。 ○周辺地形模型…堀外ゾーン北側エリアに設置。周辺地形の5000分の1縮小模型（標高は2500分の1）。周辺の様子が良く分かる。金属製のため模型の劣化は無いが、キャプションのプレートは欠損や文字の掠れが起こりやすく、その度に補修している。 ○史跡の総合的解説板…堀外ゾーンの北側エントランスと南側エントランスに設置。陶板のため現状では目立った劣化は認められない。 ○解説板…大小2種類あり。大サイズは門前区画・工房区画に各1基、小サイズは南堀・西堀に各1基設置。陶板のため現状では目立った劣化は認められない。その他、墨書かわらけの出土位置を解説する埋め込み式の小型サインが脇門付近にある。 ○指示標…公園名称板2基、利用案内板2基、園内案内板4基を設置。板面はアルミ複合板。退色や劣化が見られる。

便益施設	堀外ゾーン北側エントランスに四阿機能を持つトイレを設置。木造平屋建て、管理用の倉庫も兼ねる。西堀（薬研堀）の土層はぎ取り展示を行っている。
	管理施設	来訪者の安全確保や、史跡の管理を適切に行う目的で設置している施設。 ○木製ロープ柵…西堀前に設置。木製杭は老朽化が認められる。 ○管理用柵、門扉…復元建物や堀内地区の夜間管理を目的に、土塀や板塀の遺構整備が行われていない東側部分をカバーするように設置している。 ○階段・木橋・渡り廊下…段差を通行できるよう公園内各所に設置。 ○渡り廊下…立体復元施設や復元会所を相互に行き来するよう設置している。 ○車止め…木製。適宜設置している。老朽化が進んでいる。 ○手摺り…北側エントランスのバリアフリーのスロープに設置。アルミ製。 ○給水施設…便益施設の給水を行っている。日々の管理やイベント活用を考慮し復元建物西側に散水栓を設けるとともに庭園東側板塀に併設した倉庫にも流しを設けている。 ○給電施設…照明や換気、イベント活用時のために給電設備を適宜設けている。また、防火施設の非常電源として便益施設のトイレ建物に発電機を設置している。 ○防犯施設…赤外線センサーを堀外・東側法裾部分に設置し、堀内地区の夜間警備を実施している。 ○防火施設…復元会所に熱感知型及び煙感知型の火災感知器、排煙装置を設置している。主門にも空気管作動式分布型の火災報知機を設置している。防火設備は年に2回点検を委託している。 ○管理用倉庫…庭園東側の板塀に接して設置している。内部には流しを設けている。
	植物	○庭園の陸丘部はノシバで法面を保護している。会所の縁側付近など、部分的に枯れた箇所がある。それ以外の地区は自然植栽を草刈で管理している。 ○土塀の立体表示としてイチイの植栽を行っている。日常管理で剪定を行っている。 ○緑陰樹や遮蔽植栽としてもともと敷地にあった樹木（松・カエデ・桑・柿・欅等）が生育している。 ○整備時、桜の苗木の寄贈を受け、庭園背後の遮蔽木として南側広場の土堤に植樹している。
D	地域住民の居住及び生業に関する施設	民有地は宅地・農地として利用されている。

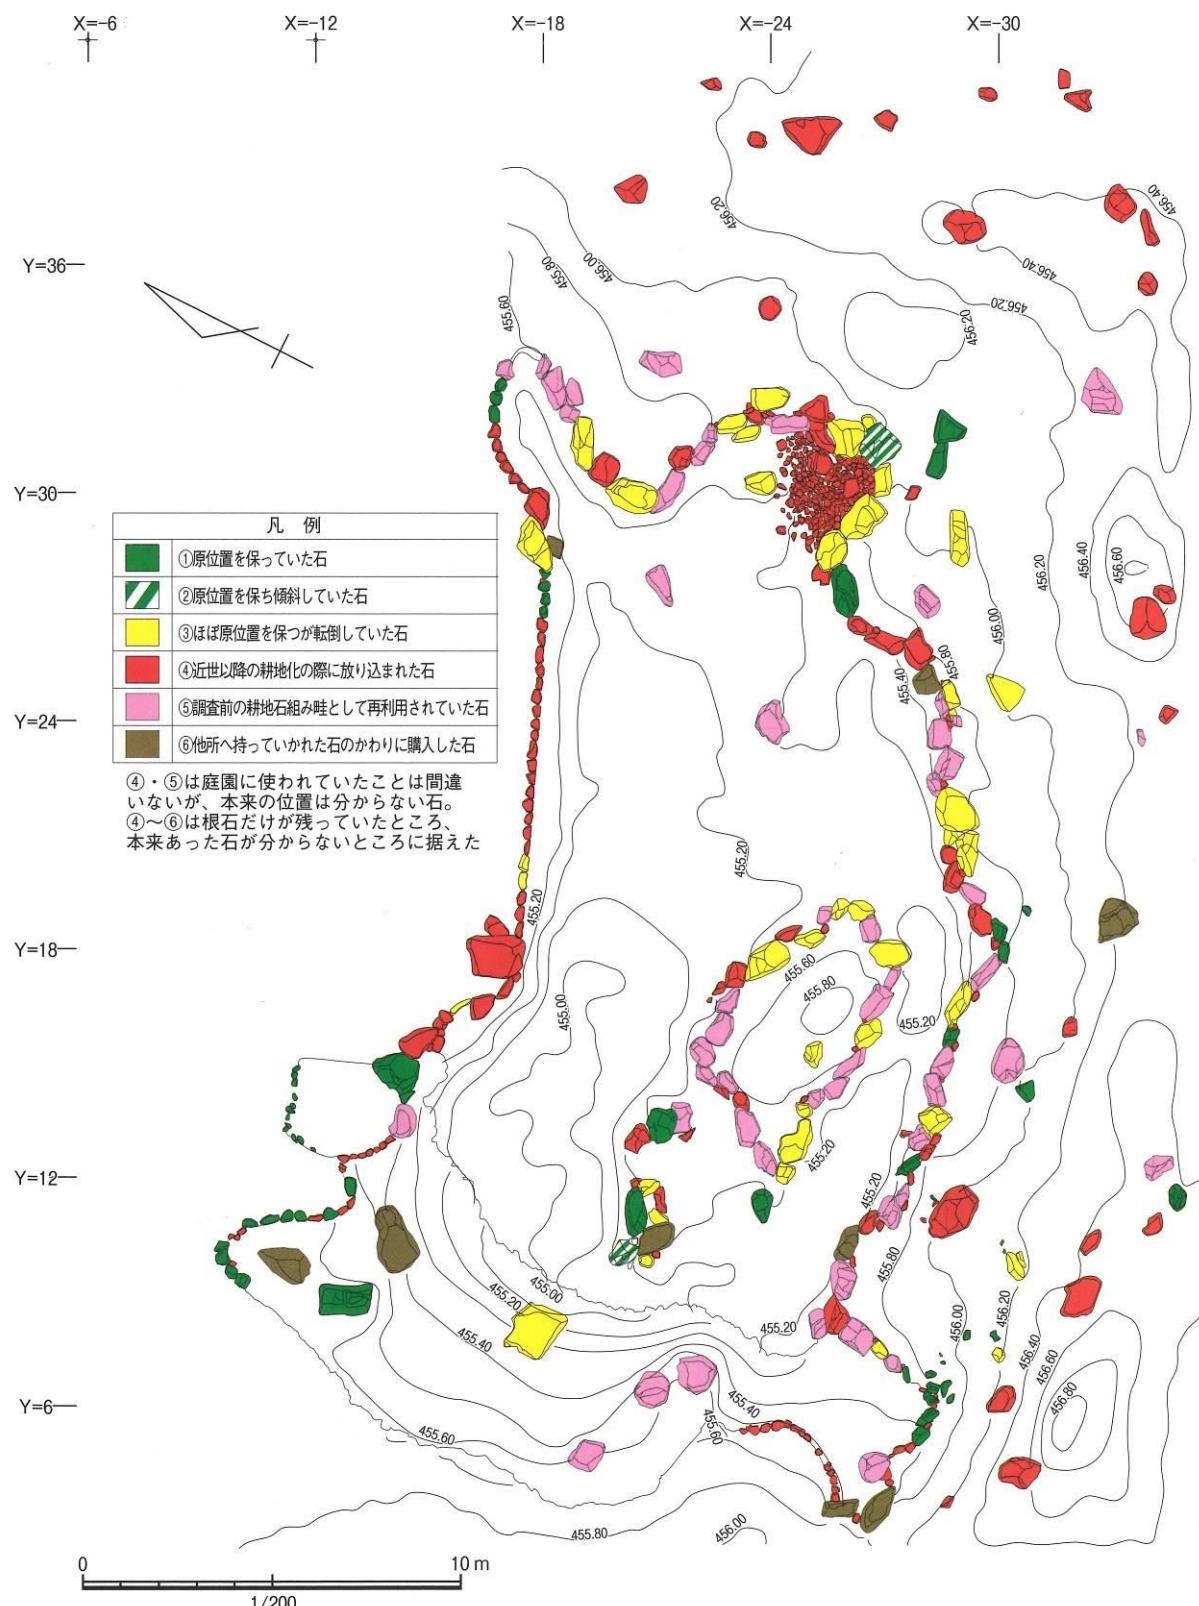
図 4-10 景石の据え直しの状況 (①～③が遺構石)

分類	要素	現状
A	露出した庭園遺構（景石）	発掘調査で確認した庭園の景石。現在庭園に存在する大部分の景石は現地に残存していた石材を保存処理後再利用している。調査成果に基づいて位置・角度等を検討しながら石の据え直しを行っているため、往時の庭園の景石の様子を良く示すものとして価値が高い。現状大きな劣化は無いが黒く変色している。
	庭園の復元整備施設 (補填した景石・盛土・芝)	庭園の整備にあたり、遺構を地下に保存し、往時の庭園景観を復元・公開するために整備された施設である。 ○補填した景石…抜き取り跡がある箇所等、石材が不足した欠損部分は、出土した景石と類似した石材を補填している。 ○池・陸丘部の版築…池底及び陸丘部は遺構の保護層を設けながらも、往時の庭園の景観を損なわない程度に最低限の盛土を行っている。 ○芝…植栽は調査の結果により行っていないが、側面保護や修景のためにノシバ（ひめの）の張芝を行っている。経年により欠損している箇所がある。
	復元建築物（会所）	発掘調査の成果をもとに詳細な検討を行い、往時の会所の姿を復元展示したもの。庭園の鑑賞場所・園池の修景の他、四阿・イベント等の活用施設としての機能を有している。中世武家館の会所の復元は全国初であり、往時の庭園景観を眺めることができる施設として価値が高い。建物は木造のため退色等、経年劣化が進行している。特に風雨に晒される外部は屋根を中心に、将来的に大規模な修繕が必要になることが予想される。
	復元構造物（土壙・板壙）	名勝範囲を区画する板壙・土壙は、庭園の東側を除き、すべて往時の姿を検討し、復元展示している。土壙は経年劣化により崩れることが多く、数年毎に職員やワークショップ等で壁塗り修繕を実施しているが、維持管理では対応できない大きな崩れが認められる。また、土壙の木部及び板壙は経年で退色している。特に土壙の軒部分は上げ土の石灰分が染み出して白色に変色している。
B	管理施設（庭園東側柵・管理用倉庫）	発掘調査では庭園の東側に柵列の遺構は検出されなかったが、安全管理として庭園を区画分けする目的で、木製の板壙を設置している。復元柵列は横板であるのに対し、この管理用柵は縦板としている。また、この柵には管理用の倉庫（水屋）を併設している。

- ・多くが露出遺構である景石は、当初計画では撥水処理や亀裂処理を定期的に行うこととしていたが現在まで行われていない。石材は整備当初より全体的に変色しているが、目立った劣化は見られないため、まずは詳細な現況調査（測量調査、保存状況調査）を実施して現状を把握・記録し、調査結果に応じて計画的に保存処理・修復を実施する。
- ・景石は整備時に原位置を保っていたもの、現地由来の石材だが本来あった場所が不明なもの、他所へ移動し新たに補充した石に大別される。特に原位置を保っていたものについては、保存処理後もほぼ元の状態に戻せるよう、詳細な位置情報や据え付け状況の記録を行う。その他の景石については保存整備の際に位置・傾き等を再検討する。

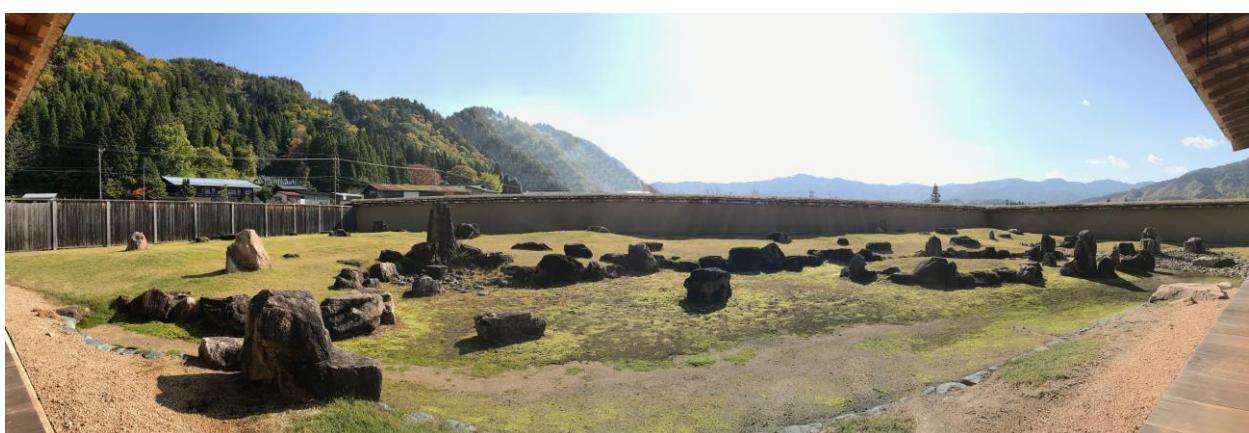
写真 4-16 会所座敷からの眺望（パノラマ写真）

次に庭園越しに見える現代施設を検討する。庭園と高原諏訪城の間に集落地区の民家や電柱が見え、指定範囲外の民家や墓地も見える。整備の際に寄贈されたカミオカザクラを遮蔽木として庭園南側の土手に植樹したが、春の開花時期も含めて遮蔽しきれていない。また、中央やや右手には段丘崖を挟んでほぼ同じ標高の台地が立地し、住宅街や公共施設が立ち並ぶ。基本的に土壙の陰に隠れてこれらの施設は見えないが、国土交通省の鉄塔は見える。座した高さでは西側の段丘崖下の施設は見えないが立って眺めた場合は段丘崖下の店舗の看板が見える。これらの現代施設については、左手の史跡範囲内の集落地区内は現状変更の対象となるため、建替え・改修の協議で景観への配慮を求めることができる。一方、同一段丘上の史跡範囲外の民家については、規制の対象外であるため今後の開発による景観への影響が懸念される。西側の台地の地域についても、高層の構造物が建った際の景観への影響が懸念される。

これらの山並み景観を阻害する恐れのある要素については、地域住民や関係機関と協議しながら眺望確保に対する対策を講じる必要がある。整備の際に実施した遮蔽木の植樹は、庭園の管理者として実施できる有効な対策である。ただし、樹木が繁茂しすぎて山並み景観を阻害することがないような配慮も必要である。

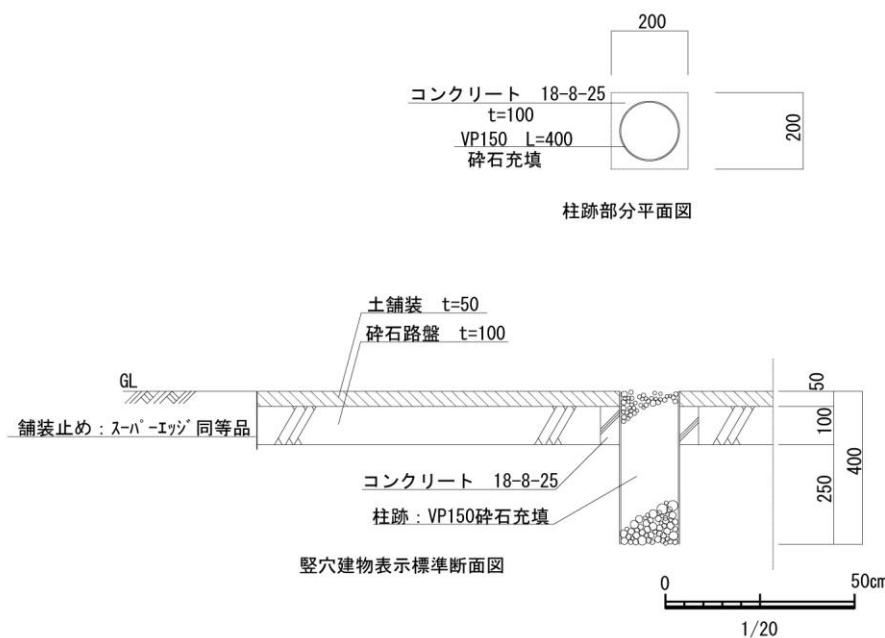
図 4-27 堪穴建物跡表示詳細図

竪穴住居跡は、掘立柱建物跡と同じ土舗装を用いて表示した。柱跡は、塩化ビニール管に碎石を充填して表示した（図4-27・図4-28）。
