### 松浦市文化財調查報告書 第19集

# 松浦市内遺跡確認調查(4)

史跡松浦党梶谷城跡確認調查報告書

長崎県松浦市教育委員会

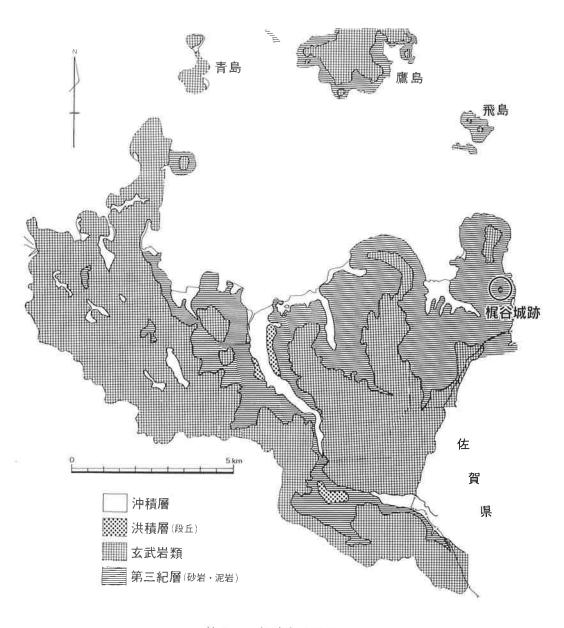
第3図 松浦市地質図

松浦市内の地質は、第三紀層を基盤とし、その上に玄武岩が広く堆積している地質構造を呈してい る。第三紀層は、佐世保及び北松炭田を支えた炭層をもつ堆積岩で、佐世保層群と野島層群とに分け られ、地盤変動や侵食作用を受けており、断層が多くみられる。地形としては緩やかな山麓や丘陵を 形成している。玄武岩は、北松浦半島を中心として西北九州に広く分布している松浦玄武岩で、典型 的な溶岩台地や平頂性の孤立丘をなしている。かつては伊万里市南方を中心として噴出した一大楯状 火山であった。玄武岩台地周辺の切り立った断崖の直下にはゆるやかな山麓地形が発達している。こ れは、砂岩・泥岩の互層の第三紀の堆積岩からなり、かつての北松炭田はこの夾炭層を利用していた ものである。上位の玄武岩と作用して「北松型地すべり」が多発する地域としてよく知られている。 梶谷城跡周辺も腰差地区(65.86ha)として地すべり防止区域に指定されている。この玄武岩と第三 紀の堆積岩との間には、八ノ久保砂礫層がはさまれているため、豊富な湧水が多い点も特徴として挙 げられる。この山麓面は第三紀層の堆積が終わったころ地盤変動や侵食作用を受けて、平坦化され、 さらに沈水して浅海の条件下で八ノ久保砂礫層を堆積している。その後、伊万里・有田方面に大きな **降起量をもって上昇し、傾動地塊となり、さらにその上に玄武岩が噴出している。この玄武岩の占め** る面積が松浦市でも大きく、志佐川以東の玄武岩台地は、県境の国見岳を中心とした山塊で、国見岳 から三つの支脈が派生し、最も東には、国見岳から北北東へ人形石山・石倉山へとつづく平頂性の山 地列がある。さらにその北には梶谷城跡のある城山と金井崎半島中央部とに、分断されてビュート· メサとなったものがある。中央の支脈は、今福川と調川川とにはさまれたもので、国見岳から北へ台 地が続き、調川平尾へと至っている。三つ目は、石盛山・豆五郎山そして不老山へと続いている。志 佐川の左岸に沿っては、大阪山・高法知岳等の玄武岩台地が細長く続いている。これらの台地は標高 が高く、周囲の崖も急である。これに対して悪太郎川以西の台地では、低位の溶岩台地が広く、白岳 と大岳の二重構造の台地がビュート状に高まりをなしているだけである。この低位の台地は、竜尾 川・加椎川や坂瀬川の浅い谷に刻まれ、丘陵状となっている。津崎鼻や波津崎の海食崖には、玄武岩 の柱状節理が発達している。第三紀層の堆積岩は、今福町寺上免・木場免、調川町平尾免・白井免・ 中免等には平坦面が広い。この平坦面上には、玄武岩が崩落して崖錐状の斜面地となっているものも ある。玄武岩台地との傾斜変換点近くには溜池が多く、山麓面以下には棚田が発達し、玄武岩台地上 の畑地と対称的である。

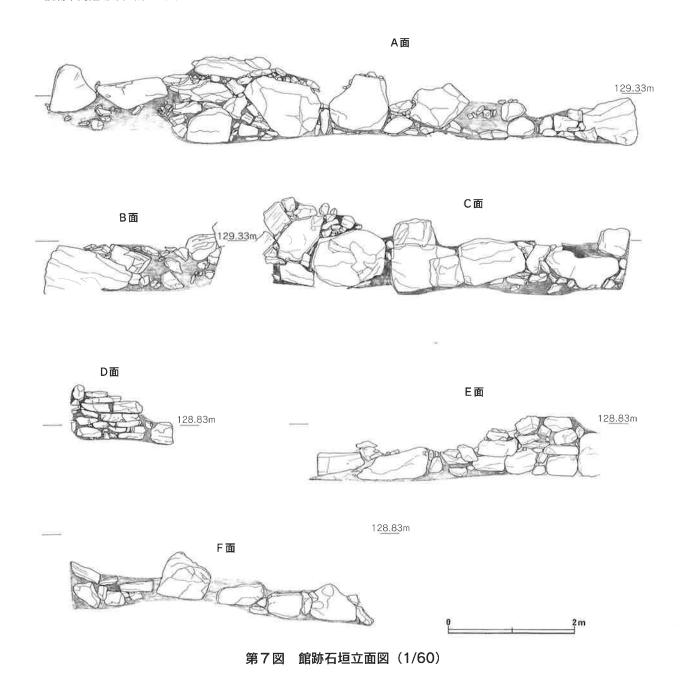
第1次調査では調査区を2m×5mに設定していたためかどのトレンチも面的に遺構をとらえることができなかった。そのため掘立柱建物等の柱穴の発見には至らなかった。

第2次調査の調査区はスギが植林されている地点ということであり、ほぼ全面に自然石の大小様々な礫が点在していることが確認できた。大きな礫は建物遺構の礎石として利用可能であるため確認は難しかったが、II層中において柱穴を検出することができた。しかし、柱穴の大きさが直径30cmより小振りであること、深さも20cm以内であり柱穴間に規則性がないため館跡に関する柱穴なのか確定することはできなかった。この点柱穴よりも礎石を利用したことも十分考えられる。植林地である

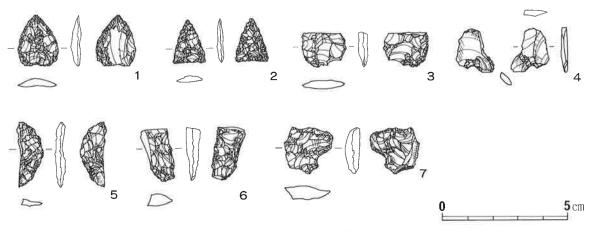
第10図 館跡出土遺物①(2/3)

1・2・4~7の石材はすべて黒色黒曜石製である。3は灰白色黒曜石製である。1~3は打製石鏃である。1は平基無茎鏃に近いタイプで基部が張り出している。調整剥離は粗雑であるが完形品である。先端角度は69度と鈍角である。第4トレンチII層出土。2も平基無茎鏃で完形品である。側縁が一直線的で基部もほとんど一直線状で、ほぼ正三角形状を呈するタイプである。先端角度は40度である。第4トレンチII層出土。3は基部の形態が不明で、先端部を欠損している。第8トレンチ表土出土。4は剥片鏃である。片方の脚部と先端部を欠損している。第5トレンチ表土出土。5はスクレイパーか円基鏃の可能性がある。表採資料である。6は鍬形鏃の脚部片と思われる。先端部から基部と片方の脚部が欠損している。脚部には鋸歯状の加工が施されている。第4トレンチII層出土。7は加工痕のある剥片である。第7トレンチ表土出土。

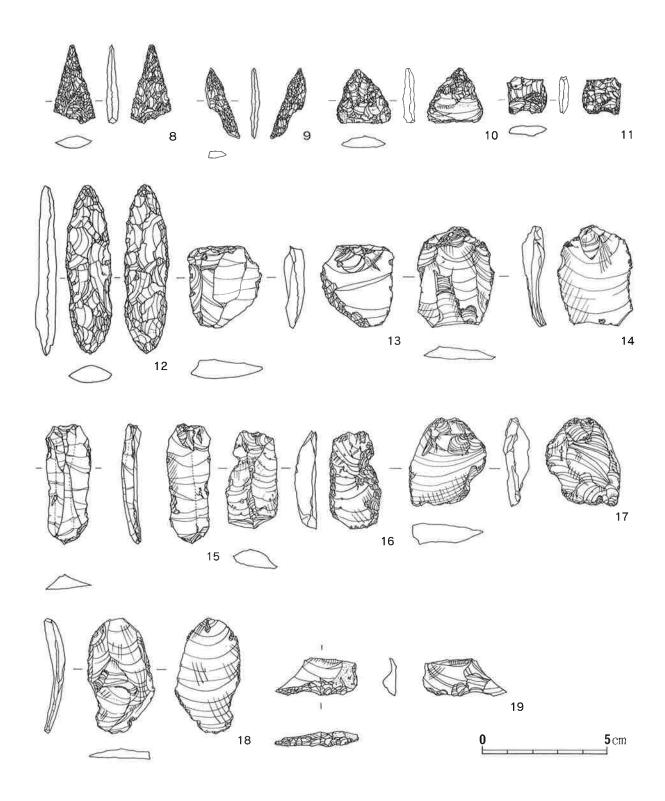
第11図 館跡出土遺物②(2/3)

8~19は第2次調査の第9トレンチII層から出土した石器である。

8~11は黒色黒曜石製の石鏃である。8は緻密に調整剥離されており、器形は二等辺三角形を呈している。先端部と両脚部が欠損している。先端角度は30度である。9は基部中央の抉入加工が深く作り出された凹基無茎鏃である。刃部に鋸刃状加工が施されている。片方の脚部が欠損しているが正三角形を呈していたと思われる。先端角度は44度である。10は調整剥離がやや粗雑で、一部自然面が残っている。未製品の可能性がある。11は凹基無茎鏃で、調整剥離は粗雑である。基部の抉りは浅い。

12は安山岩製の完形の石槍である。表裏より緻密に加工が施されており、やや細身の形状を呈している。断面は凸レンズ状に仕上げている。最大幅を胴部中央部にとり、基部付近がやや肉厚になっている。13はサイドスクレイパーである。黒色黒曜石製で寸づまりの縦長剥片を使用している。14も黒色黒曜石製で使用痕ある縦長剥片である。15は黒色黒曜石製の縦長剥片である。16は黒色黒曜石製で全面パティナに覆われている縦長剥片である。17も黒色黒曜石製で不定形剥片で、一部自然面を有する。牟田産黒曜石である。18も黒色黒曜石製で不定形剥片である。全面パティナに覆われている。一部使用痕が認められる。19はエンドスクレイパーと思われる。黒色黒曜石製で横長剥片を使用している。加工は粗雑に行われており、一部に自然面を有している。

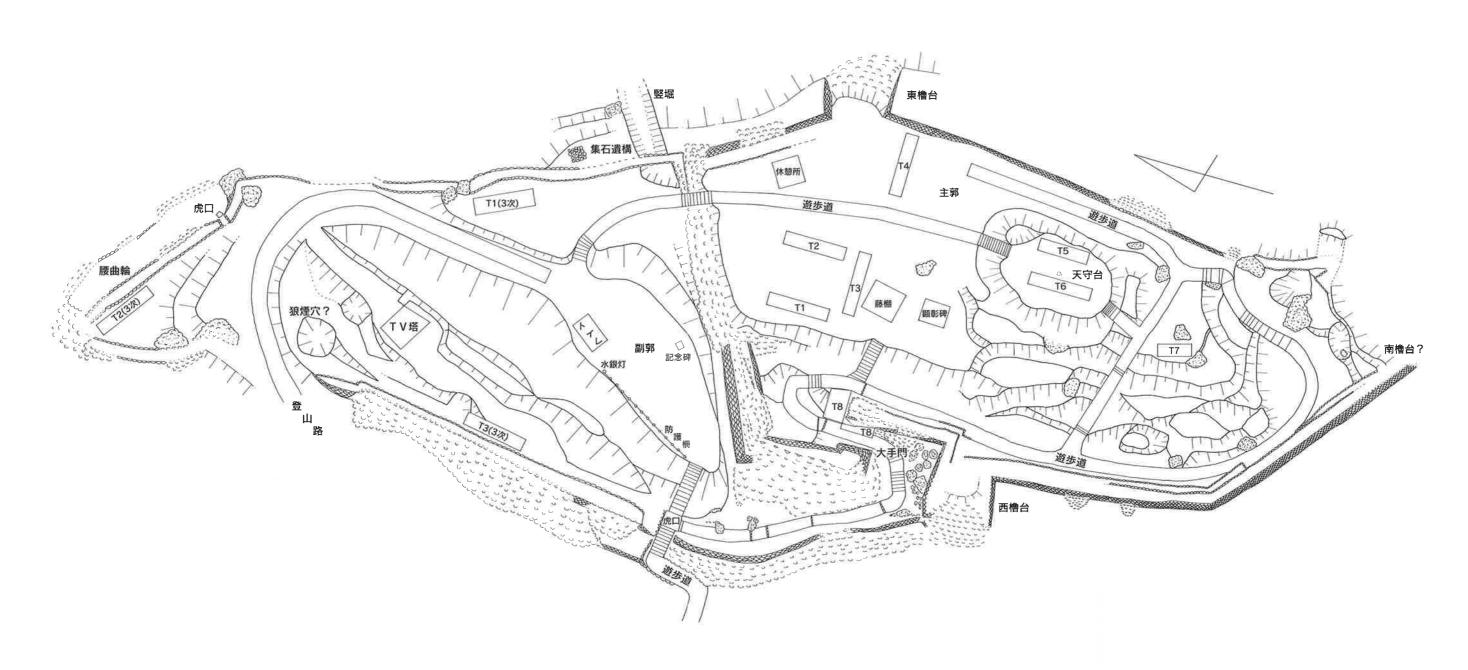
第17図 郭跡地区地形測量図(1/600)

主郭地区を囲繞する石垣は楕円形状を呈し、東側に東櫓台跡、西側に西櫓台跡と大手門跡を配置し てこれらを石垣で囲繞している。石垣は野面石あるいは粗割石を用いており、副郭を囲繞する石垣の 築き方とは明らかに違っている。主郭の石垣には算木積みを採っている箇所もある。東櫓台は上面の 石がほとんど残っておらず崩落しているが隅角部は粗割りした石材の控えがかなり短くてその稜線は ほぼ直線的に通っている。しかし、左右の引きが弱く算木積みの様相をほとんど窺えないという積み 方をなしている。この点特徴的な石積み技法として時期を示すものではなかろうか。この東櫓台から 南側に至る石垣の長さは約72mである。この部分の石垣の高さは2.3m~3.1mを測る。しかし、上 面部分は後世の積み直しであろう。南側での石垣の状況は崩落部分が長さ約20mにおよんでおり、地 表に出ている岩盤の礫も至る所で地辷りの影響を受けてずれていることが確認できる状況である。そ のため搦手の位置は現在不明である。この付近の石垣には東櫓台と同じような隅角部角石があること から南櫓台があったが崩落してしまったので隅角部角石のみ残ったのではなかろうかと考えている。 南側から南西側の隅角部角石までの長さは約40mでこの範囲では岩盤を利用してその上に石積みをし ている箇所が見受けられる。隅角部もその一つであり、シノギ積みで築いているその角度は 138度を 有している。石垣の高さは 3.3mである。この隅角部から西櫓台に至るまでの長さは約35mで、高さ は 2.9mを測る。大手門では、間口約3.8m、奥行約5.6mで比較的小さな門であったと思われる。門 がかかっていた思われる位置に対して西櫓台が強烈な横矢をかけており、東側にも長さ16mの大きな 横矢が張り出している。4折れする構造は防御性をも増強させているようである。西櫓台は隅角部の 根石間が約10.6mあり、西側の斜面に向かって崩壊が目立つ。北西隅角部は7石の角石があり角部を 有する野面石でノリをつくっている。石垣の高さは 3.3mである。主郭地区で最も高い位置を占める 天守台跡は東西幅約11m、南北幅約18mに削平して平場を設けている。

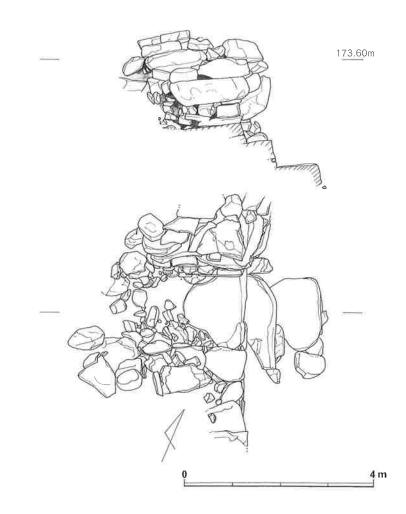
第20図 副郭北側虎口実測図(1/40)

副郭北側で平入虎口を検出し た。階段の幅は約75cmを有し、 現状で三段の石段がある。一段 目から二段目までの高さが29cm で、二段目から三段目までの高 さが22cmを測る。石段は同じ ように水平面を確保するため2 個の石を石段の下に挟んで調整 を取っている。正面三段目の石 段は奥行き60cmを測る。左右 とも隅角部角石は控えがなく算 木積みはみられない。正面右側 の二番角石の支えに横長の小石 を二段積みにしている。現存す る高さは約1mで、五段積みで 勾配は直立に近い。腰曲輪と副 郭を結ぶ通路として利用されて いたものと思われる。

そこで問題となるのが副郭地区の築石である。石積みは節理にそって剥離した控えの長い石材と控 えの短い石材との組合わせで横長石を水平になるように配石しているが横目地の通りを意識するもの ではない。石材のバランス及び強度には関心が払われておらず完成したノリは直角に近い。北側の東 面の平入虎口部分は算木積みが未発達で中でも向かって右側の二番角石の支えに横長の小石を二段積 みは天正・文禄期の定法にはない構造であり、永禄年間頃を前後する時期の技法である可能性が高い。 九州地方に所在するいわゆる近世城郭のなかで、新たな「技法」の採用によって石垣を築く城郭の 在り方をみていくと、この梶谷城のように既存の地域の城を大改造していく例と在来の城を破却して 新たな地域に築城する例におよそ分けられる。前者には名護屋城跡・岸岳城跡・佐嘉城跡、長崎県原 城跡、熊本城跡・人吉城跡、延岡城跡など、後者には福岡城跡、唐津城跡、長崎県玖島城跡・島原城 跡、熊本県佐敷城跡などが考えられる。そして、それら各城郭の成立した状況を捉えてみると、その 構築「技法」の導入のきっかけとしては、当初は天正15年の豊臣秀吉による平定であり、その際の九 州各地への大名配置であるが、さらに文禄・慶長の役、豊臣秀吉の死による関ヶ原の戦い後の大名再 配置にも係わってきていることは、十分に推定できよう。ところでこれら石垣普請を進めるための命 令者は各大名であろうが実際の普請を行っている石工がどのような人物なのかという重要な問題が残 っている。現在、九州の城郭に携わった石工として筑前の黒田氏に召し抱えられた小河長右衛門・戸 波六兵衛・戸波次郎左衛門等が諸氏の研究によって確認されており、石工の出身あるいは祖先は「江 州」「穴太」いわゆる「穴太衆」に系譜を持つとされる例が多い。このことは、当該の石工集団の存 在が確認されていない地域においても有効となるのではなかろうか。梶谷城跡でも穴太積みと確認で きる箇所がある。この肥前地域の中で、その前代の城郭と比較してみると、三城から玖島城、日野江 城から原城への移り変わりは、縄張り・築城技術・規模などのいずれを取ってみてもその地域におい ての大変革として認識できるものであり、特に高石垣の構築に際しては、前代までにまったく存在し ない新たな「技法」の導入を必要としたことは、該当する城郭の石垣の現状からも明らかである。そ れほど、前代までの技術との差は大きいものがあり、そこに地域からの自然発生的な技術の向上を窺 うことは、困難といわざるを得ない。今後はこの高石垣に関して他の各地域に於ける事例を探るなか で、改めてその実態に迫ってみることとしたい。「石垣」はその城の創築時から現在に至るまでの変 遷を現状そのままで物語る希少な資料ともいえるのである。

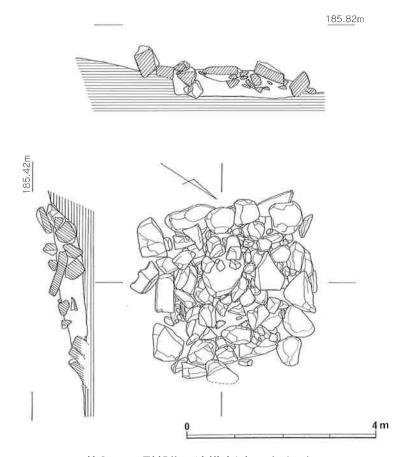
第21図 副郭集石遺構実測図 (1/40)

山城の山頂部にこのような 宝篋印塔が位置していること が不思議であり類例として梶 谷城跡より南方約6.2kmの地 点佐賀県伊万里市東山代町に 源久の嫡男源直が築いたとい われている標高約450mの山 稜付近に山ン寺城がある。こ

の山ン寺城域に源久の遙拝墓と源直夫妻の墓、源清の墓などがある。城主等に関連する墓塔は城跡の 城下周辺の寺や寺跡にあるのが通例であることからこの集石遺構は墓塔というよりも遙拝所 (水上げ 所) としての位置付けができるのではないだろうか。 (中田敦之)

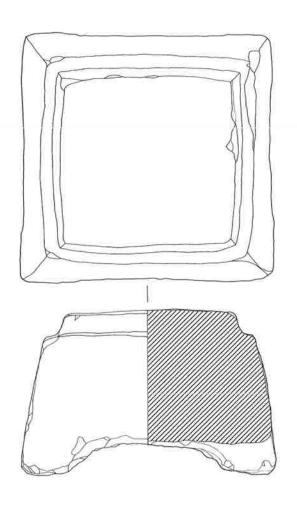
第22図 集石遺構内基礎実測図 (1/4)

を持ち、基礎上端に一段の階段を造りだしている。法量は、背高15.7cm・横幅下端25.5cm・横幅上端15.7cm、一段横幅24.2cm・階差2.8cmを測る。底面は荒加工のままを呈している。陰刻された銘文は4面とも確認できなかった。製作年代は塔身・笠・相輪が欠けているが1,500年代の範疇に入ると思われる。

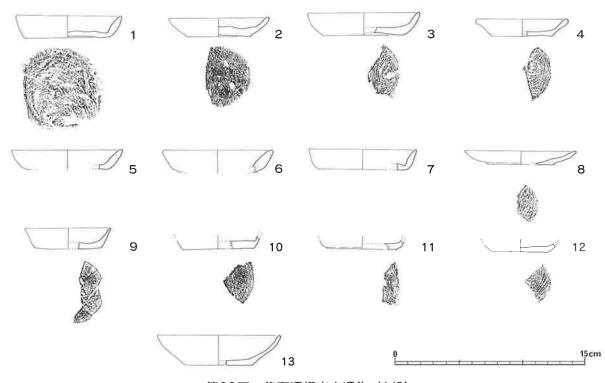
第23図 集石遺構出土遺物(1/3)

出土遺物としては土師器の小皿が遺構内より30点と周辺より24点の54点(接合後の点数)が出土している。その内で実測が可能だった13点を図示した。底部の切離しはすべて糸切りである。法量より皿類に分類できる。口径9.8cmで、器高1.7cmを測る。口径が大きく器高が高いタイプを I 類、口径が8 cm~9 cmで平均値が8.6cmあり、器高が1.1cmと小型化するタイプを II 類。皿類が口径も小さく7.4cmで、器高も1 cmと低いタイプに分けられる。2~4・8~12の底部は糸切りである。2 は内面底部中央に指頭で押圧した痕が残っている。内外面とも肌色で、胎土に雲母・角閃石を含む。3 は外面底部に指頭痕が見られる。外面は横ナデされている。内外面とも淡橙白色で、雲母・砂粒を含む。4 も外面底部に指頭痕が見られる。口縁端部は丸みを帯びている。内外面とも淡橙白色で、雲母・砂粒を含む。5 は底部は回転糸切りによる。外面横ナデされている。内外面とも淡橙白色で、雲母を含む。でいる。6 は内外面が淡橙褐色である。7 は内外面が淡橙(白)色で、雲母・石英を含んでいる。8 は内外面とも淡橙褐色で、胎土に雲母を含む。9 は内外面とも淡橙色である。10は内外面は暗褐色で、雲母を含む。底部は回転糸切りによる。11は内外面が橙色で、胎土に雲母・石英を含む。12 は内面

ナデ調整されており、内外面は橙色である。13は内外面が橙色である。14は内外面とも淡橙色である。2類が14で、1類が $1\sim3\cdot6\sim9$ 、210にあたる。

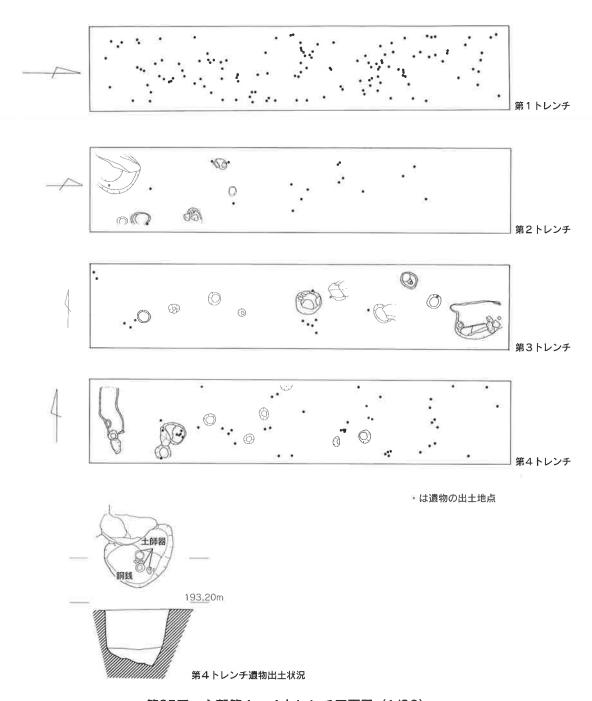
第25図 主郭第1~4トレンチ平面図(1/90)

第1トレンチは、造成の状況を把握するため平場の北西に設定した。I層は撹乱層で約40cmの堆積、 II層からⅣ層が包含層で、II層は黄褐色混礫層、Ⅲ層は褐黄色粘質土、Ⅳ層は軟らかくてしまってい ない灰黒色粘質土、Ⅴ層は地山で北側には大きな自然石がある。土層は南側から北側へ緩やかに傾斜

第2トレンチは、第1トレンチの東側に設定した。20cmの表土層を剥ぐと第1トレンチ同様に南側より北側に緩やかに地山が傾斜しており北側部分では地山の上に固くしまっているII層の灰褐色混礫層と、しまりがない皿層の灰黒褐色粘質土がある。この地点より山頂部を削平した土を平場の面積を確保するために造成していったものと思われる。地表より20cm程掘り下げると大小7個の柱穴を検出

第3トレンチは、藤棚 の北側、第1・第2トレ ンチの南側に設定した。 東側から西側にかけて緩 やかに傾斜しており、東 側では表土層の厚みが 10cmで、すぐ地山に達 した。西側では40cmの 表土層がある。II層が灰 黒褐色粘質土で第1トレ ンチの 層にあたり西端 で検出した。表土層を剥 ぐと9個の柱穴を検出し た。柱穴の大きさは直径 20cm~60cm大で、深さは 10cm~27cmである。遺物 が44点出土している。

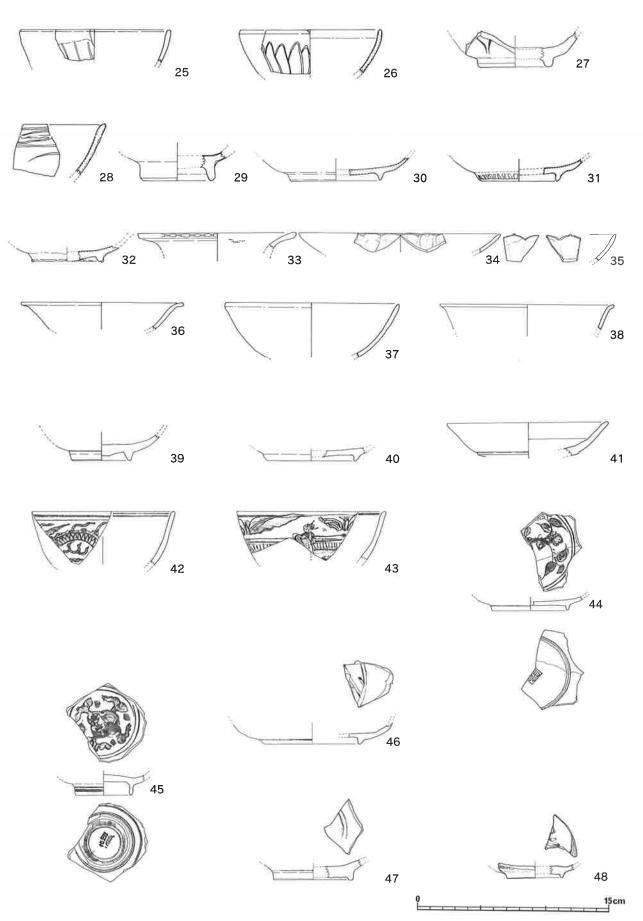
第31図 主郭出土遺物① (1/3)

25~35は龍泉窯系の青磁碗である。25・26はヘラ先による細線の線描蓮弁文である。25は剣頭 が蓮弁としての単位を意識しないで施されている。釉は淡緑灰色で、胎土は濃灰色である。第1トレ ンチ出土。26は細線と剣頭とが蓮弁としての単位を意識して施されている資料である。釉は青緑色、 胎土は濃灰色で、主郭での表採資料。14世紀から15世紀前半代の資料である。27は蓮弁が片切彫で 施されている。断面四角の高台を持ち釉は緑色で高台畳付と一部高台内まで施釉されている。第8ト レンチ出土。28は口縁部外面に片切彫で雷文帯が施されている。釉は緑灰色で、胎土は灰色である。 貫入あり。主郭での表採資料。29は碗で高い高台部を有している。釉は青緑色で、一部高台内まで流 れている。胎土は灰黄色である。第1トレンチ表採資料。30・31は青磁の皿である。30は器壁が比 較的薄く成形されており、高台は逆三角形状を呈している。胎土は白灰色で黒色の粒子を含んでいる。 全面に施釉後高台畳付の釉を削り取っている。主郭での表採資料。31は高台脇に刻み目が施されてい る。釉は淡青色で、青白磁風の釉色である。高台畳付の釉は削り取られている。胎土は白色で、黒色 の粒子を含んでいる。西櫓台跡での表採資料。32は高台畳付まで一部施釉されている。釉は灰色で、 胎土は灰色である。高台畳付部分は赤色で砂目が残っている。第1トレンチ出土。33は青磁の皿であ ろう。口縁端部を外反させた稜花皿と思われる。主郭での表採資料。34・35は青磁で器種は皿であ ろうか。第4トレンチ出土。内外面に溝状の彫り込みを入れ菊花形皿としたものである。34は細かい 気泡を含んだ薄い緑色のガラス質釉がかかり一見青白磁のような釉色である。16世紀代の資料である う。36~39は中国産で、16世紀代の白磁碗である。36の体部は湾曲気身に立ち上り、口縁端部は水 平に作り出している。釉は発色不良のため不透明で、胎土は白色である。主郭での表採資料。37は釉 が白色で、胎土も白色である。天守台西での表採資料。38は第1トレンチ表土出土。39は高台畳付
