昭和三十四年三月  
文化財調査報告第六集

長者原廃寺跡

膽澤城跡

岩手県教育委員会

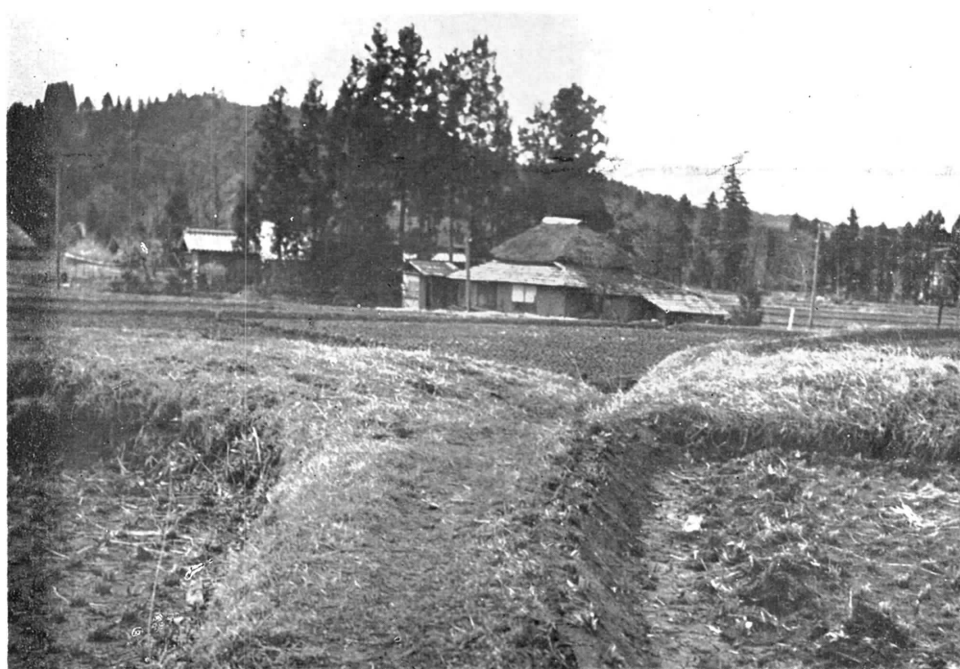
- 1 発掘直前の南門跡 北より南方に望む。近景の芝生道路は南門より本堂にいたるもの、左方より右方に延びているのが南辺土塁。芝生道路と南辺土塁と直交したところより向つて右方に南門跡が発見された。
- 2 南門跡 北より南方に望む。即ち最前列の礎石は本文においてC列礎石群と称したものである。

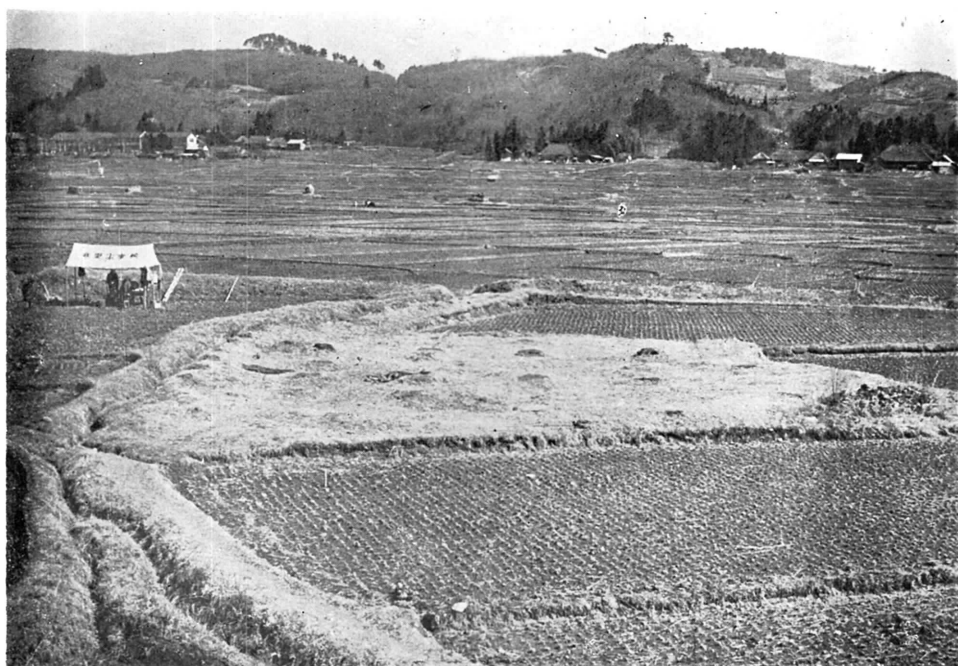
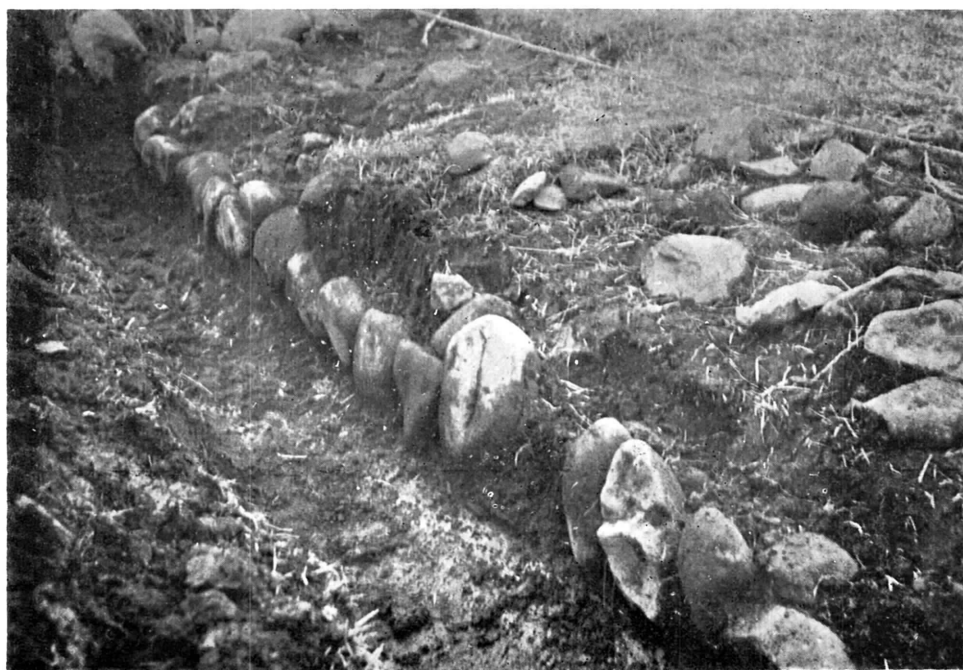
- 1 発掘直前の本堂跡 南より北方に望む。遠景の建物は衣里小学校。嶺線上の森は伝説の陣場張山である。
- 2 本堂南正面基壇の土留め石列(1) 南正面基壇中央より西方を望む。

本堂跡の礎石は一部だけであるが地上に露出していた(第11図発掘直前の本堂跡)。発掘の結果、礎石の明確なるもの三一個、破損せるもの一個(西南隅礎石)、欠落して礎石はなくなつていたが根石の存在するもの二個所(西南隅礎石より東に数えて二番目と三番目のもの)、計三四個が確認された(第8図本堂跡・第9図本堂跡平面実測図)。礎石相互間の間尺はほぼ十一尺であるので、正面五間約五五尺、奥行も五間で約五五尺の建物である。基壇の南正面において南辺礎石よりほぼ四・五尺へだてて基壇土留め用の石列が発見された(第11図本堂南正面基壇の土留め石列(1)・第12図同上(2))。石は河原石。一列に並べただけの粗末な構築である。基壇の東辺と北辺には土留め石は発見されなかつた(第

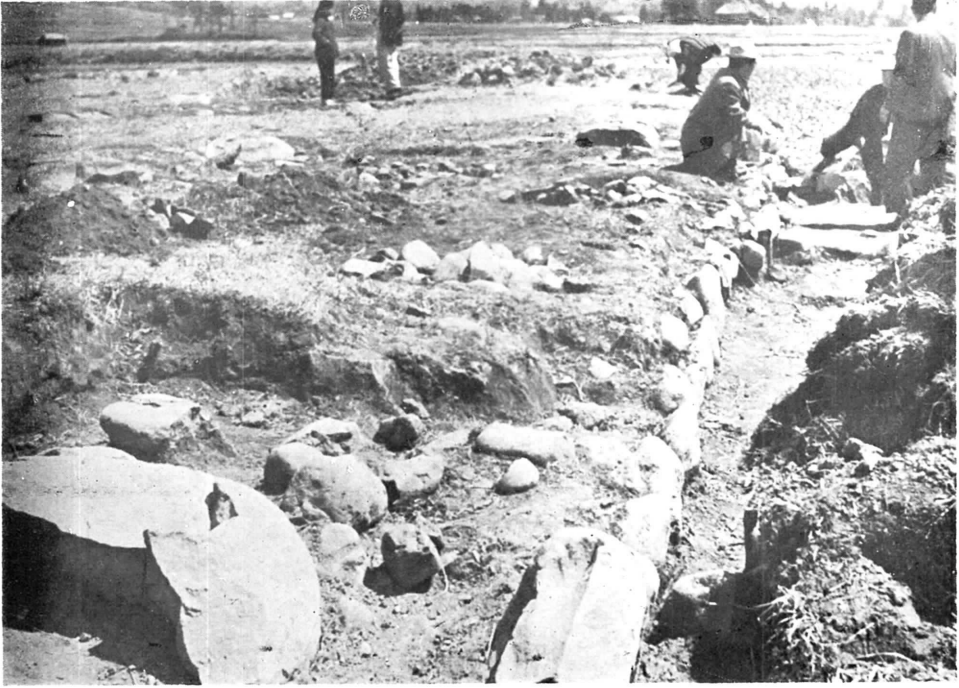
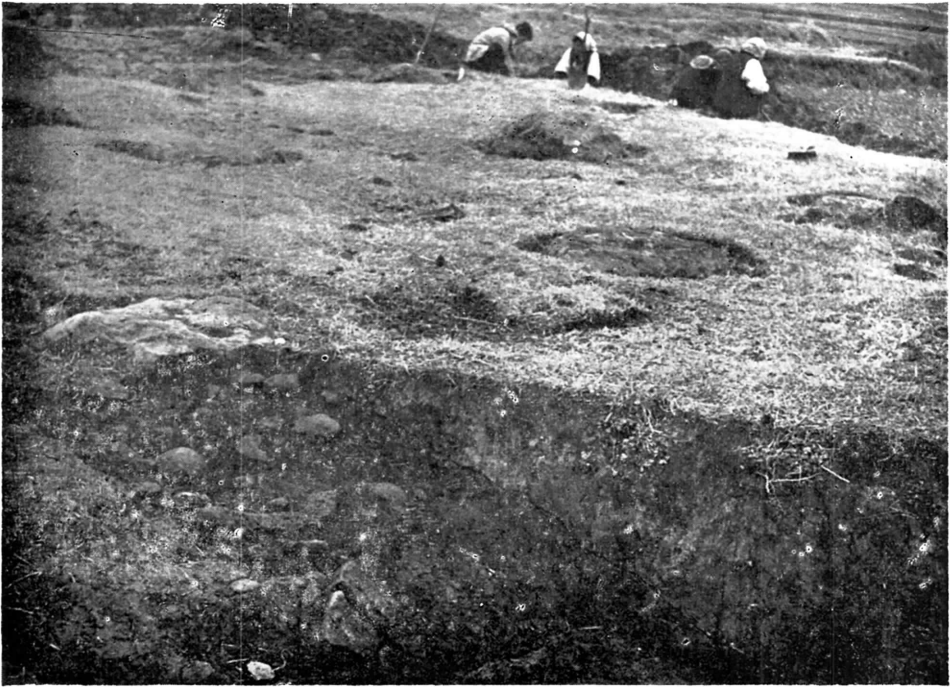
1 本堂南正面基壇の土留め石列(2) 南正面基壇中央より東方を望む。  
2 本堂基壇東辺のトレンチ 東南より西北に望む。

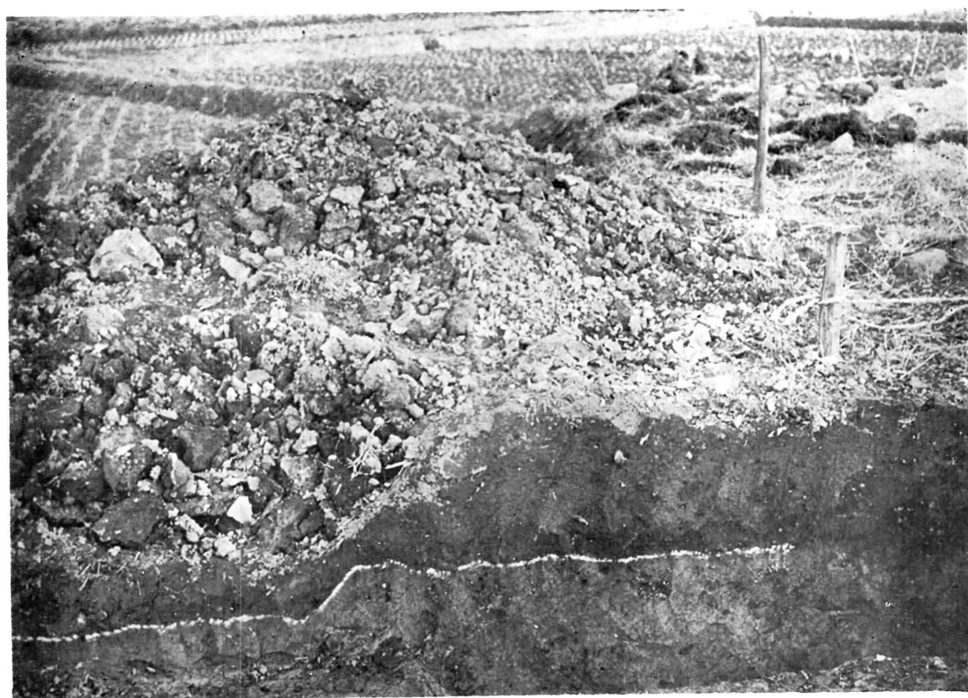
- 1 本堂基壇北辺のトレンチ西より東方に望む。
- 2 本堂南正面の階段跡 前面中央に土色の著しく異なる柱跡が2個所みえている。両側には階段の柱を支えたとみなされる礎石が2個ずつみえている。

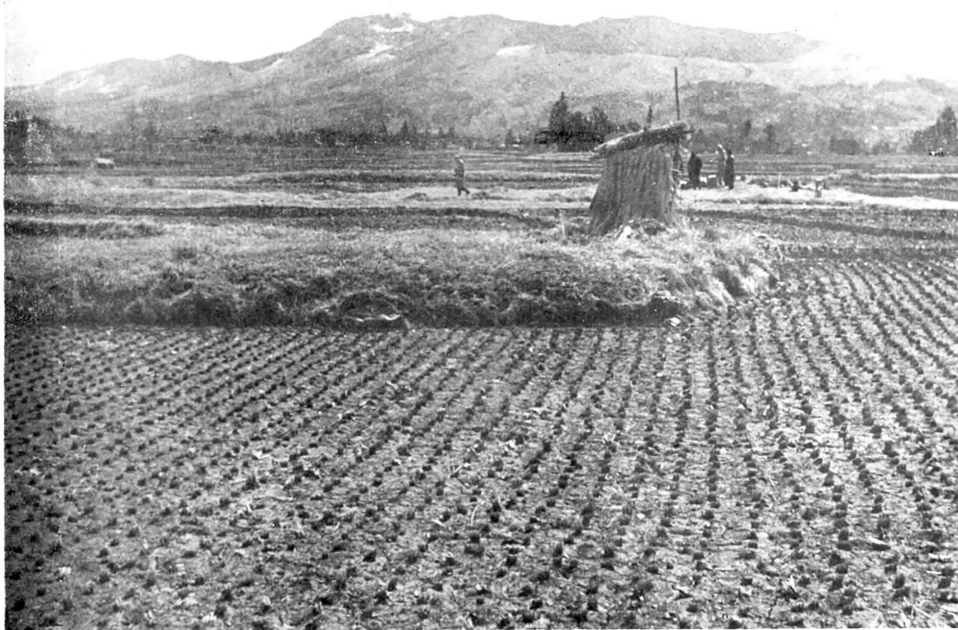
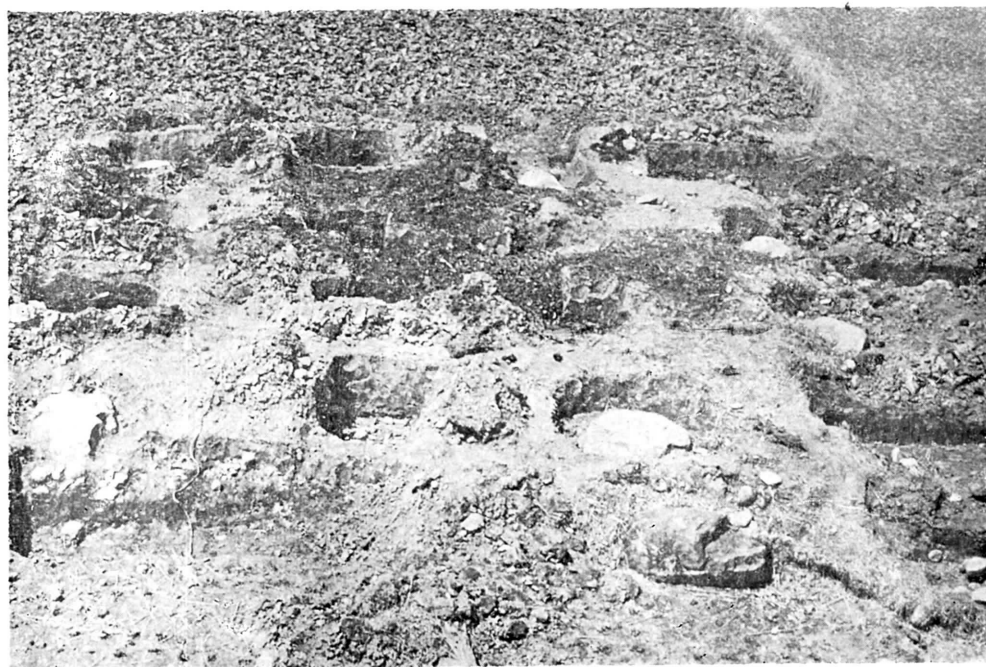
- 1 発掘直前の西方塔跡 西より東に望む。遠景の芝生地は本堂跡、近景の芝生地が西方塔跡である。
- 2 西方塔跡 東南より西方に望む。

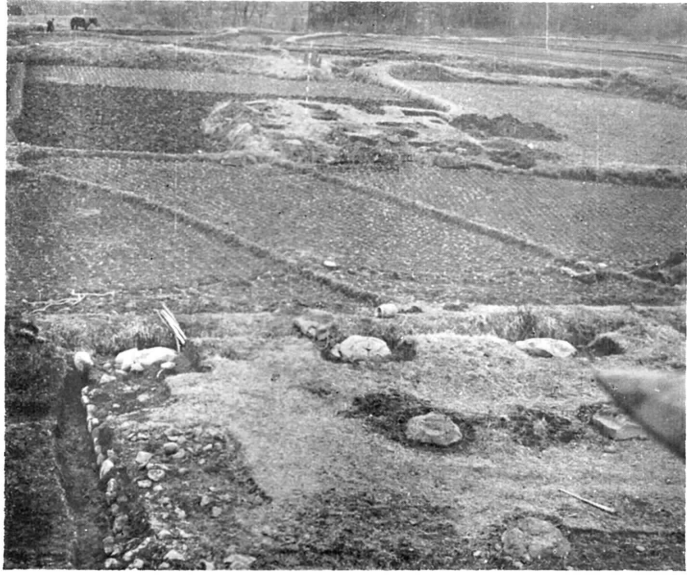
本堂基壇西南隅より西方塔跡を望む  
 ポールの立つている芝生地が西方塔跡、近景は本堂  
 基壇の西南隅である。

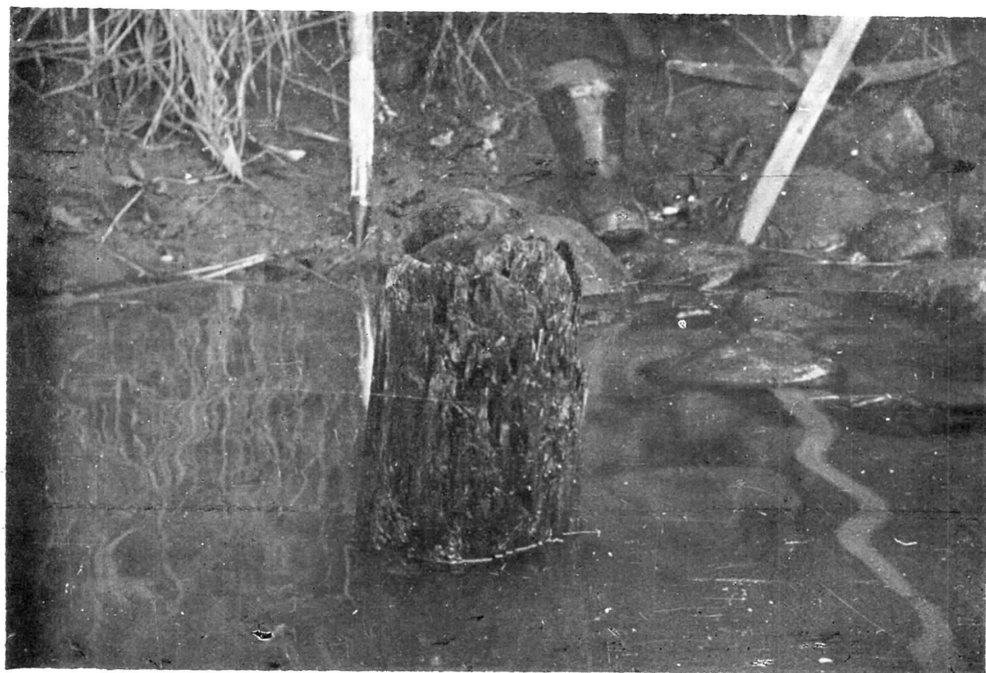
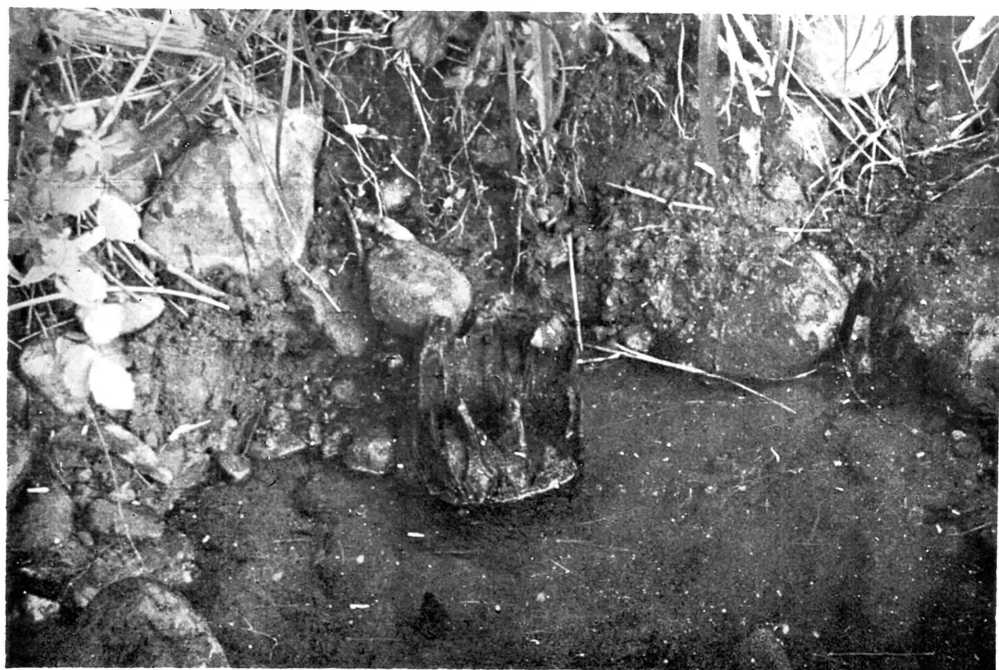
- 1 渡船場柱脚(1) 径6.0寸、材質はアカマツ。今後の再調査にそなえて取り上げずに現地にそのままおくことにしたので高さは未詳。
- 2 渡船場柱脚(2) 径5.5寸。材質はアカマツ。今後の再調査にそなえて掘り出さなかつたので高さは未詳。

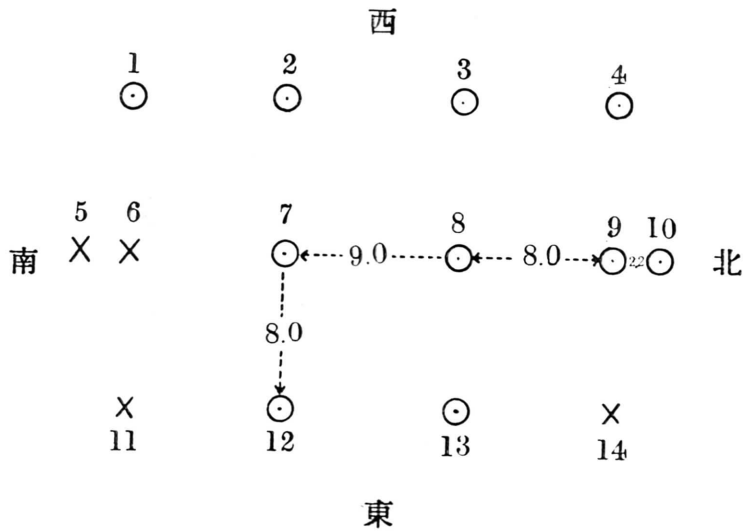
第四図 門跡略図

1においては柱脚も柱脚の底部に挿入した木片も柱脚の腐蝕した残存木片も発見されなかつたが、柱脚を埋めたため掘つた方墳跡かとみられる混漚土壤が僅かに認められた。おそらく方形周廓の西辺道路改修工事の際か或は九蔵川の氾濫の際に破壊されたものであろう。2・3・4・12・13の五カ所においては著しく腐蝕した木片が発見された。木片の形状からみて、柱脚の残部ではなくて柱脚の底部に挿入したものである。5・6・11・14においては何等の痕跡をも認めることができなかった。5・6・11の三カ所は九蔵川氾濫の際破壊されたに相違ない。7・8・9・10の四ヶ所においては柱脚が発見された(第三図)。このうち、7と9と10の柱脚は掘り上げて鎮守府八幡宮まで運搬し保管を依頼しておいたが、8は腐蝕が著しいため掘り出すことはできなかった。触ればメタメタと崩れてしまうほどに腐蝕が甚しかつた。材質はいづれも栗らしい。掘り上げることのできた柱脚の寸法は次表の如くである。

ただ一ヶ所、即ちA地区において西向きに門跡が発見された。しかし、残念なことには発見された柱脚の形状からみて管ての九蔵川氾濫による水害を著しく被つて破損の著しい遺跡であるので、九蔵川改修計画の変更を要請してまで、保存しなければならぬものではあるまいと考えられる。
