# 史跡大安寺旧境内の調査 第149次

調査地 奈良市東九条町 1295-1 他  
調査目的 史跡大安寺旧境内範囲確認調査  
調査期間 令和元年7月22日から現在調査中

## - 六条大路 -

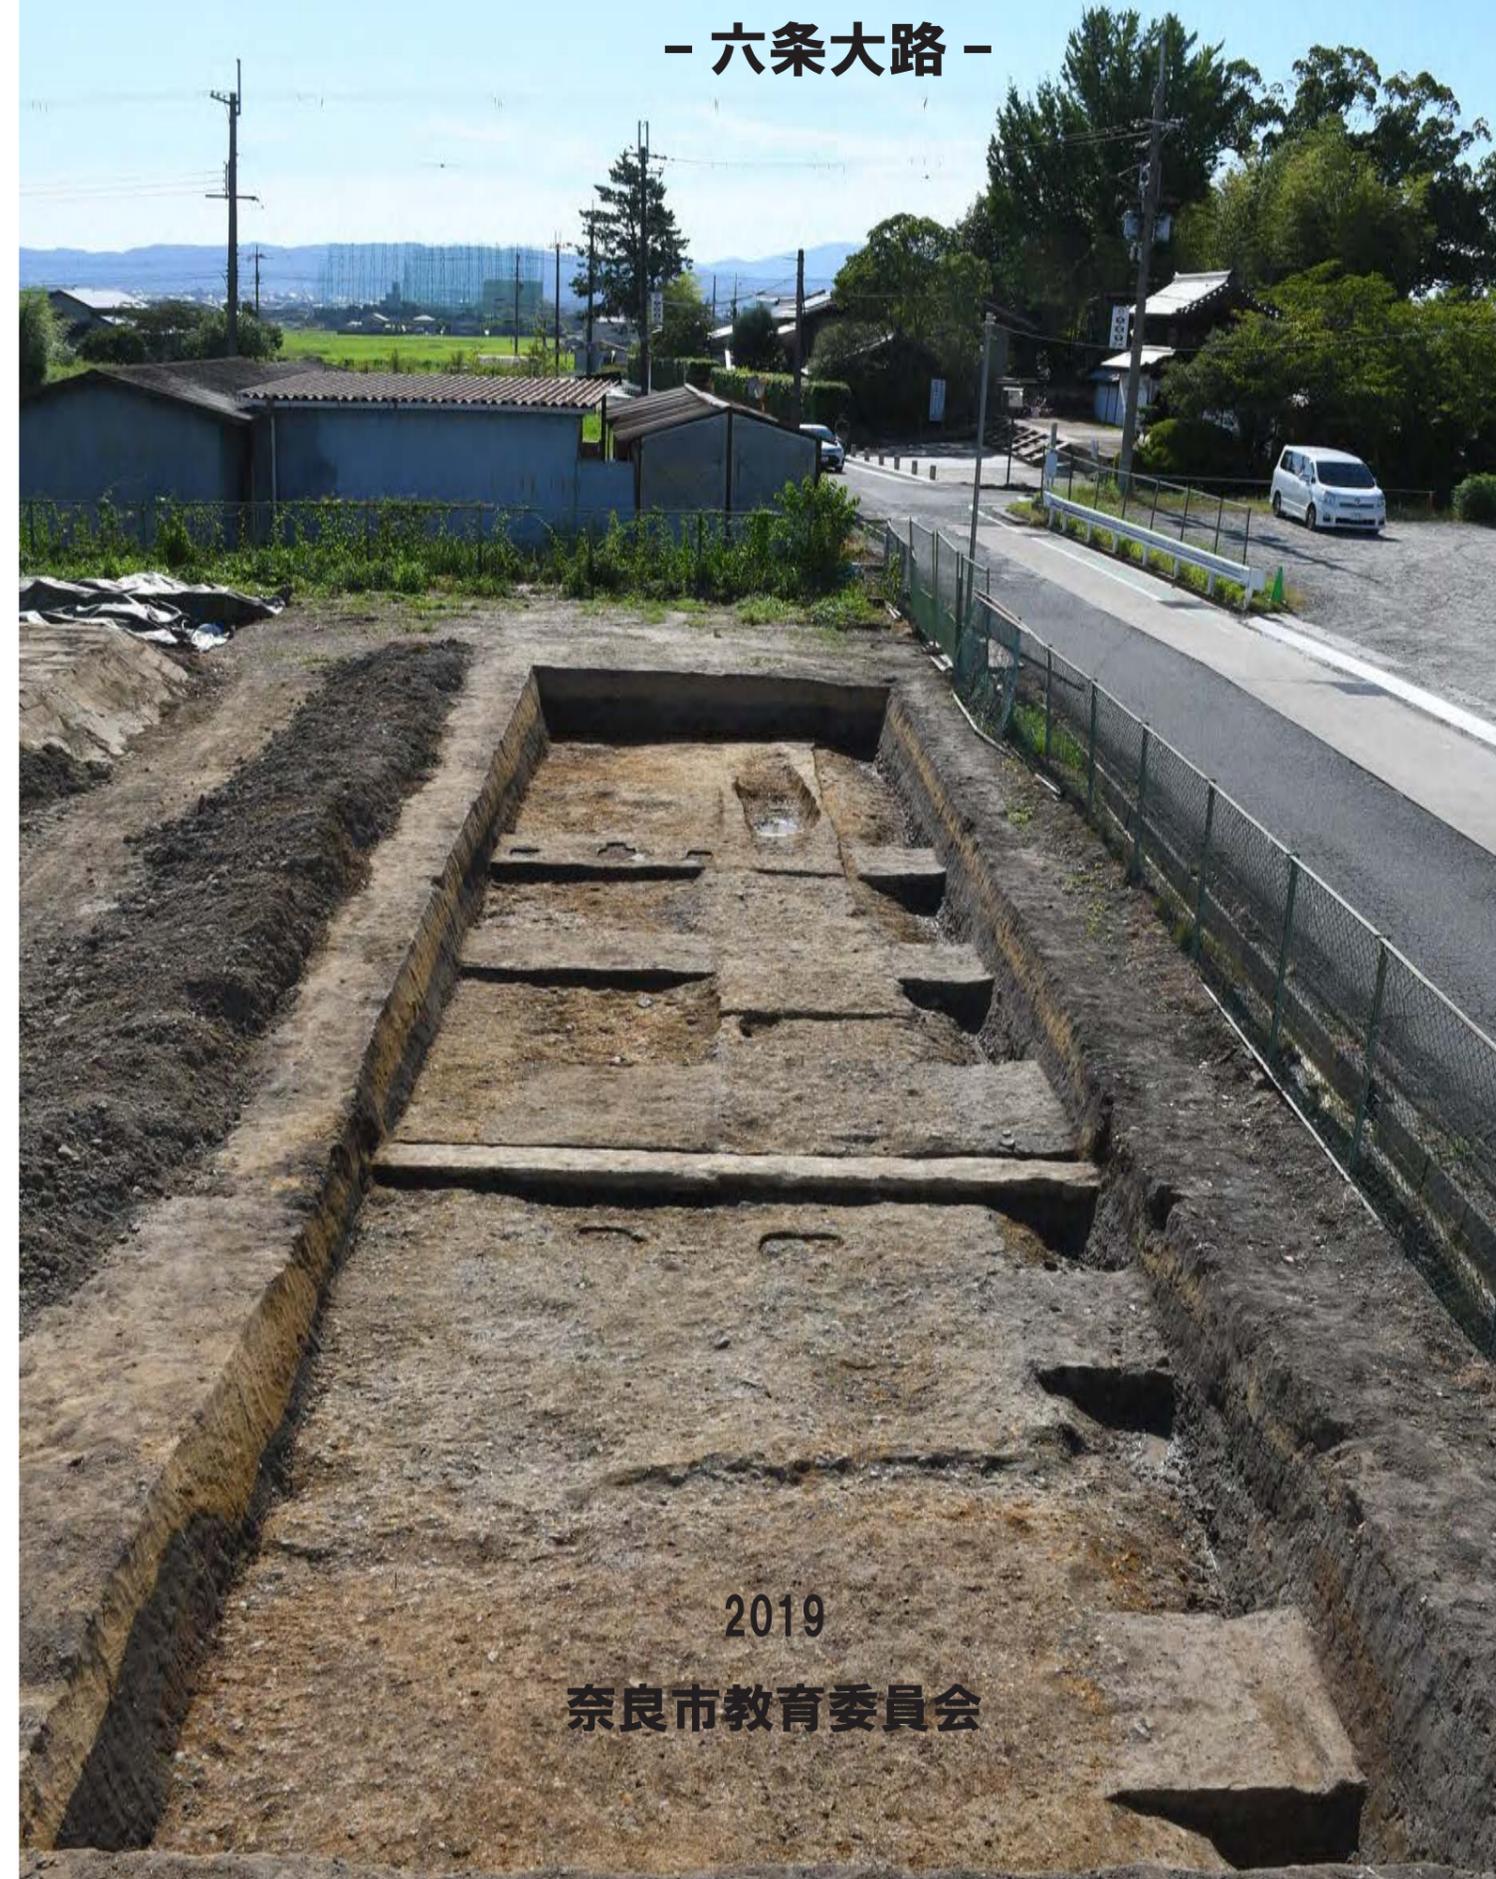
【2区】 平成29年度に実施した第143次発掘区の東側に、東西20m、南北5mの発掘区（面積100㎡）を設定し、当時検出された六条大路北側溝と考えられる東西溝の続きを検出することを目的に実施しました。今回の調査では、その東西溝の続きを約6m分確認しましたが、途中で途切れてしまい東へは続いていませんでした。東西溝の幅は、1.0～1.5m、検出面からの深さは約0.3mで、溝内埋土から奈良から平安時代の丸瓦・平瓦や奈良時代末頃の土器が遺物整理箱で3箱分が出土しました。

【3区】 昭和52・53（1977・1978）年度に、奈良県教育委員会が大安寺倉垣院から六条大路推定地にかけて発掘調査を実施しており、その際に東西方向の溝が検出されています。この東西溝が六条大路に関わる遺構か否かを検討するために、当時の発掘区と一部重複するような形で東西10m、南北20mの逆L字形の発掘区（面積125㎡）を設定し、調査を実施しました。調査の結果、奈良県教育委員会が当時検出した東西溝の続きを確認することができましたが、これまでの六条大路に係る調査成果からみて、推定される六条大路の路面上に位置することや、奈良県教育委員会の発掘区内で南側に大きく振れること等から、六条大路に関わる可能性は低いことを追認しました。

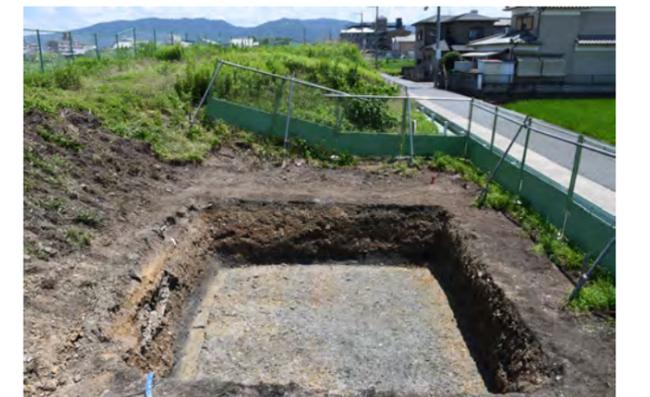
発掘区(1区)全景・西から

【1区】 大安寺南大門に取りつく東西方向の築地塀推定位置にあたる箇所（芝池の南側）に、東西5m、南北5m(25㎡)の発掘区を設定して調査を実施しましたが、奈良時代の遺構を検出することはできませんでした。また、出土遺物も瓦・土器の小破片が数点出土しただけです。

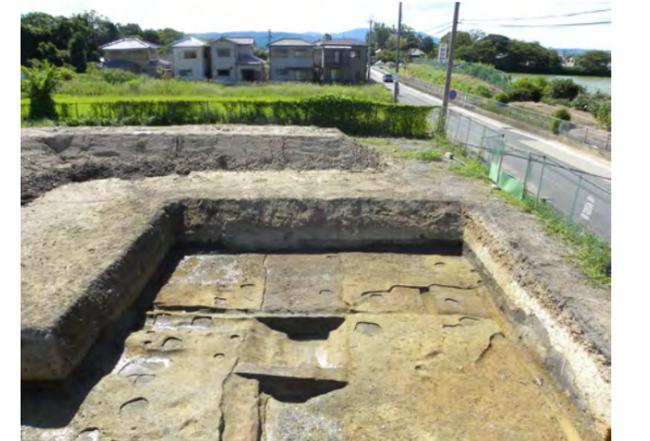
発掘区(3区)全景・東から
