# 浜 松 城 跡

——考古学的調査の記録——

一九九六年三月

浜松市教育委員会

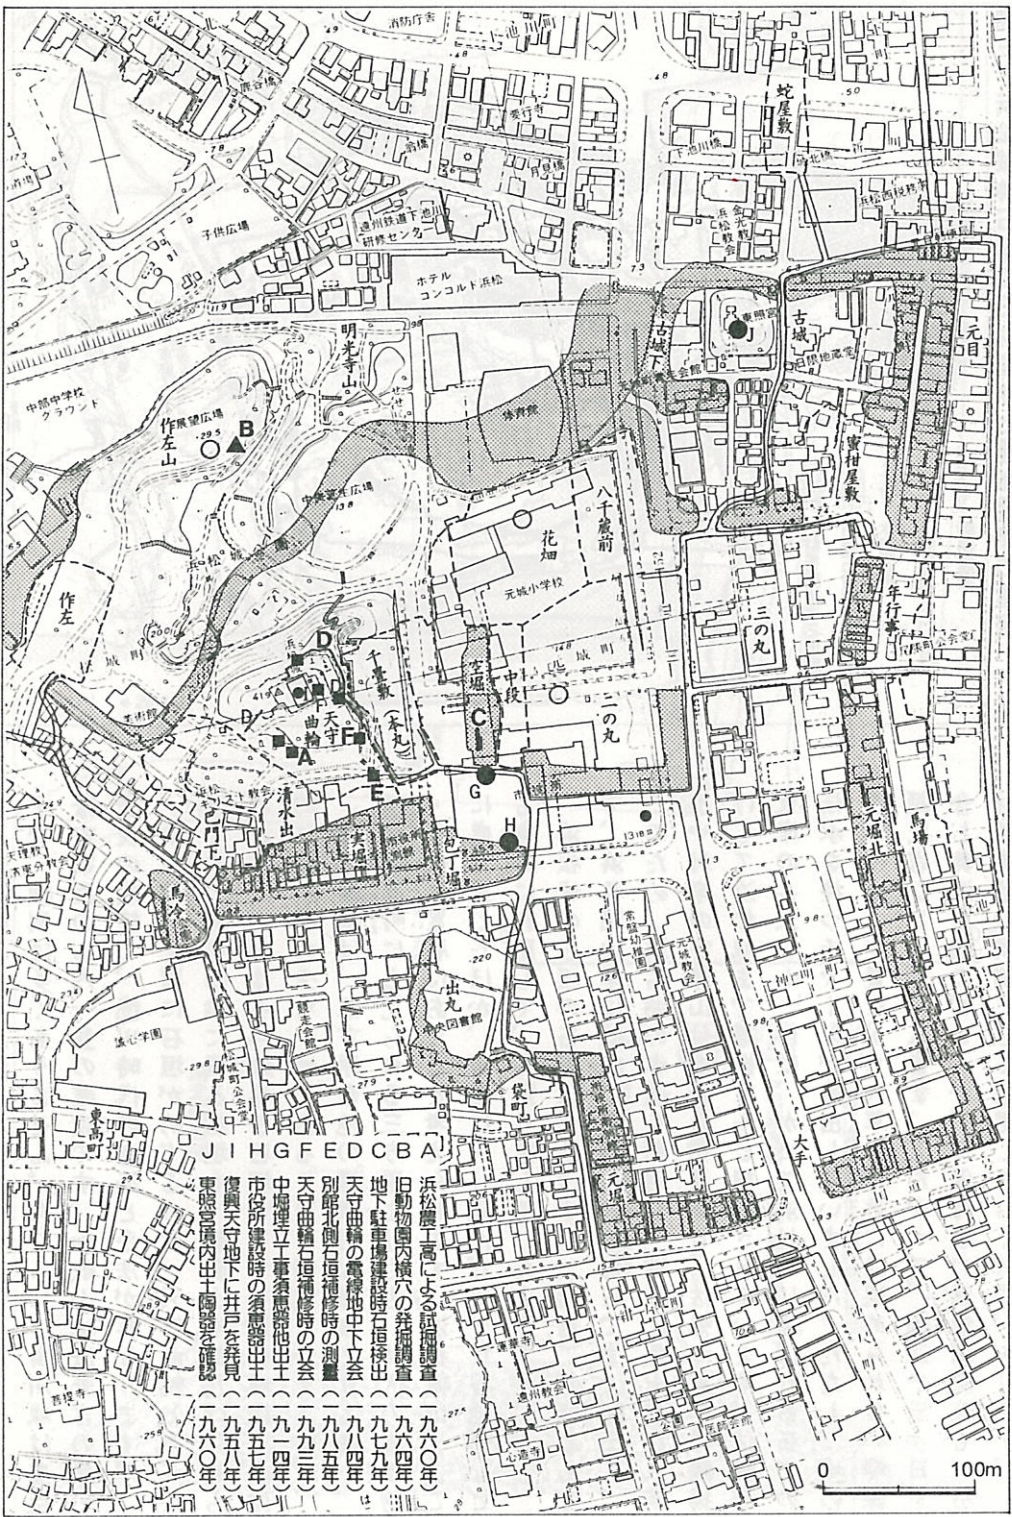
図四 浜松城域の推定復元とこれまでの調査の位置 平成四年発行浜松市基本図に加筆。

J I H G F E D C B A  
 浜松城土高による試掘調査（一九六〇年）  
 旧動物園内横穴の発掘調査（一九六四年）  
 地下駐車場建設時石垣検出（一九七九年）  
 天守曲輪の竈縁地下立立（一九八四年）  
 別館北側石垣補修時の測量（一九八五年）  
 天守曲輪石垣補修時の立立（一九八三年）  
 中櫓埋立工事須藤邸他出土（一九九四年）  
 市役所建設時の須藤邸出土（一九五七年）  
 復興天守地下に井戸を発見（一九五八年）  
 東陽園境内出土調査を確認（一九六〇年）

図四は、現在の地形図に、推定される堀（水堀・空堀を含む）の位置と、主要な小字を重ねたものです。大正七年の「浜松市大地図」を基本とし、この地区の土地区画整理の施行前・施行後の地籍図を照合しました。したがって、堀の位置に極端な誤りはないものと考えます。

図中に表したAからEの位置が、これまでに発掘調査等が実施された地点です。FからJは、それ以外に土器など発見された地点ですが、正確な出土位置が不明なものと、図面等の記録が作成されなかったものです。

ここで、図四（本書一〇ページ）をもう一度ご覧ください。この石垣の位置を地形図で確認すると、図のCにあたります。地籍図と照合すると「空堀」という小字の南西の位置に想定できます。したがって、この石垣は空堀内の南東斜面に貼られていたものである可能性が高いものといえます。けれども、写真一など江戸時代の絵図を見る限り、この堀内に石垣の貼られているようすははつきりしません。他の絵図で見ても堀内は石垣の表現になっ  
ていませんが、部分的に石垣で保護してあったものとも考えられます。また、本丸の東端を境する石垣にも近く、本丸南東隅には菱櫓の石垣も表現されています。で、この部分が発見されたと考えることもできます。さらに周辺の調査の機会があれば明らかにするでしょう。

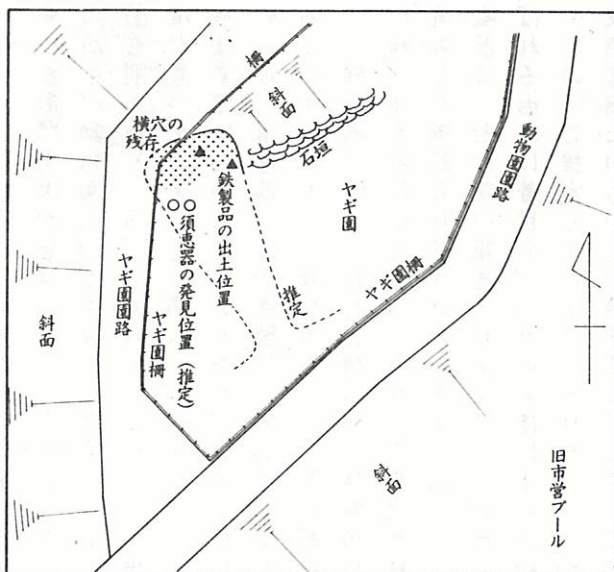
図六 作左山横穴墳の調査記録 旧動物園内ヤギ舎で、古墳時代の横穴墳が発見されました。

館山寺町に移転する前、浜松市動物園は作左山にありました。この作左という地名は、家康の三河以来の家臣の一人、本多作左衛門忠次が居住していたことにちなみます。一九六四年、動物園内のヤギ舎を改築するために作左山の斜面を削ったところ、この地域には珍しい古墳時代の横穴墳が見つかりました（図六・写真一一）。

横穴の大半はすでに失われていましたが、奥の一部には敷石が認められ、須恵器のほか鉄製品も確認されました。この詳細は一九七六年、『森町考古』一〇号に報告されています。横穴内で検出された古墳時代の遺物のほかに、後世に横穴墳が陥没した凹みにかんりの年代が経過した後、流入した陶器も発見されています（図七）。

昭和三十九(一九六四)年当時の動物園内ヤギ園の模式図

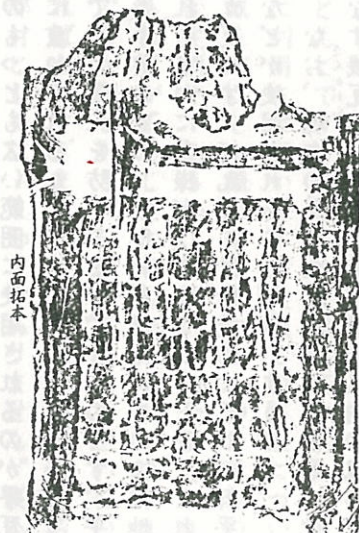
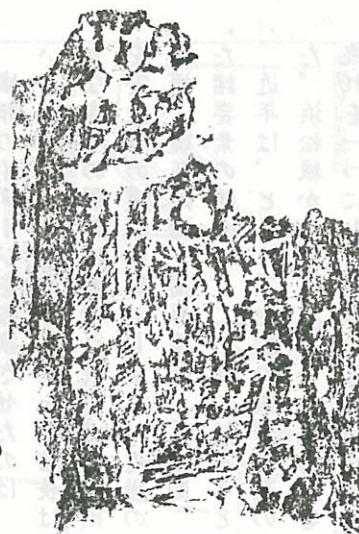
图一三 浜松城跡出土資料 軒丸瓦。

浜松城の軒丸瓦のうち、巴紋の文様をもつものの多くにコビキAの技法が見られます。これらの中には、図一三の三四・三五のように、意匠として山崎城など豊臣秀吉系の城郭の瓦の系譜をひくものも見られます。現時点では、これらの瓦を浜松城に葺いた人物として、秀吉家臣、すなわち堀尾吉晴の可能性がもっとも高いものと考えます。堀尾氏の浜松入城は天正十八年（一五九〇）に

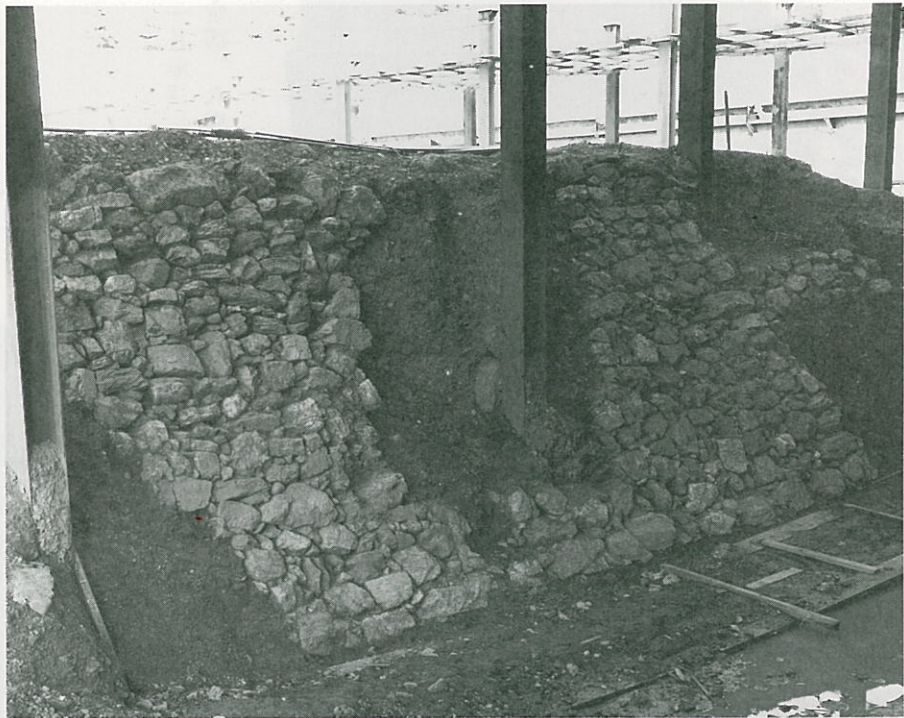
写真二 市役所北地下駐車場建設現場で発見された石垣  
一九七九年の市役所工事で発見されました。上の絵図  
に見る、本丸と御誕生曲輪の間の堀にあたります。

図九にその位置と略図を、写真二に検出された石垣の全景を掲載しています。石垣の上部は工事掘削のためすでに失われていましたので、どこまで積まれていたものかはつきりしません。基底部は図に示したとおり海拔約十メートルほどで、現在の地表よりも約二メートルは低くなります。残存した石垣の高さは約四メートル、長さ南北に約十二メートルでした。石垣の積み方は天守台や天守曲輪と共通する「野面積み」で、石材の種類も同様であったようです。石垣の正面よりも奥行きが長く積まれ、裏込めの栗石も詰められていました。

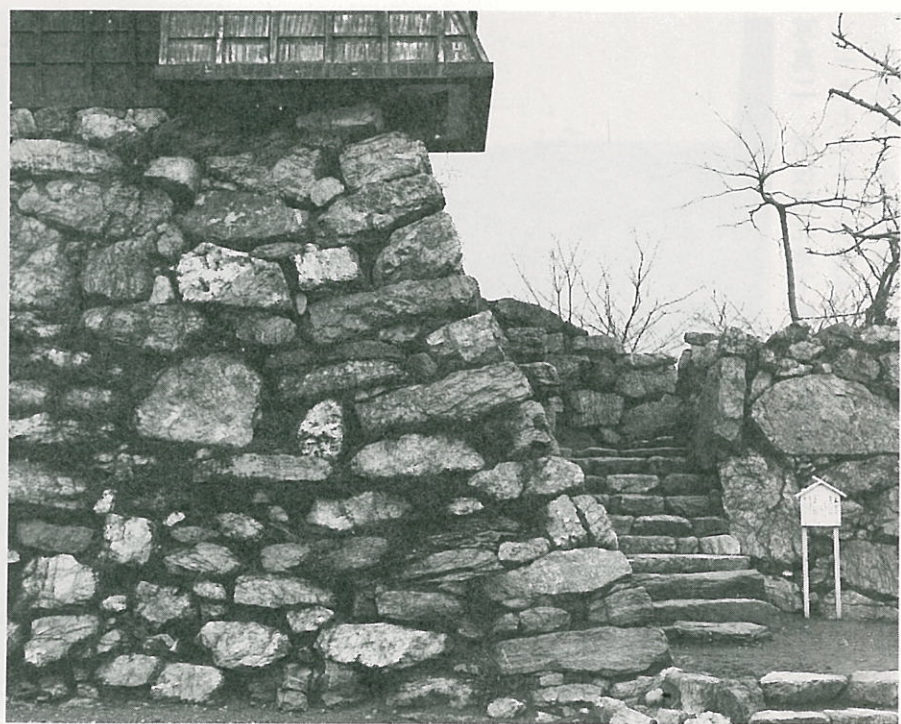
写真四 現存する天守台石垣と東付櫓の石垣（部分）  
一九六〇（昭和三五）年一月に撮影されたものです。  
石垣角の算木積みのようにがよくわかります。

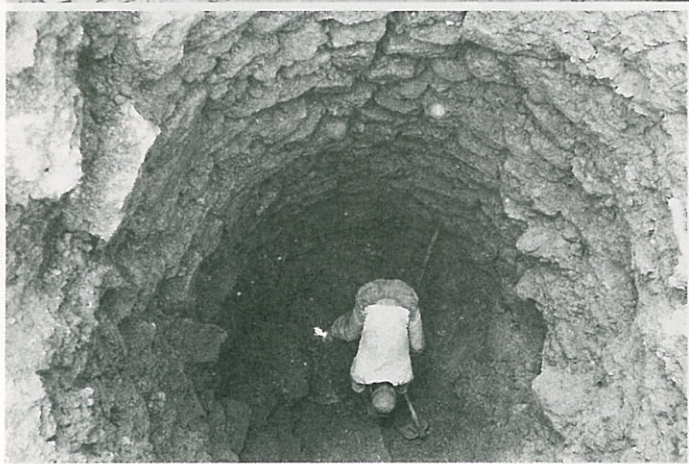
写真九 天守台地下井戸の発掘  
 一九五七年、復興天守閣の建設に先だって、  
 天守台の地下井戸が調査されました。

図一の上段は、天守台の地下井戸から出土した古銭の拓本です。天守台の地下井戸は、復興天守閣の建設に先だつて発見され、一九五七年に調査されています（写真九・写真一〇）。古銭は全部で八枚出土したようですが、現在は散逸しました。二七と二八は、同じ「皇宋通宝」ですが文字体が異なります。二九は「治平元宝」です。三枚とも中国の宋の時代の銭貨です。日本においては中世を通じて独自の貨幣が発行されず、江戸時代初めに「寛永通宝」が鑄造されるまで、中国銭またはその模鑄銭が大量に流通していました。したがって、これらの古銭は直接宋の時代を示すものではなく、江戸時代以前の年代を示すものと考えられます。井戸は新たな掘削にあたって、いろいろな祭祀（まじない）がなされます。これらの古銭は、その一環として井戸の底におかれたものかもしれません。この井戸は、復興天守閣の地下室に保存されています。

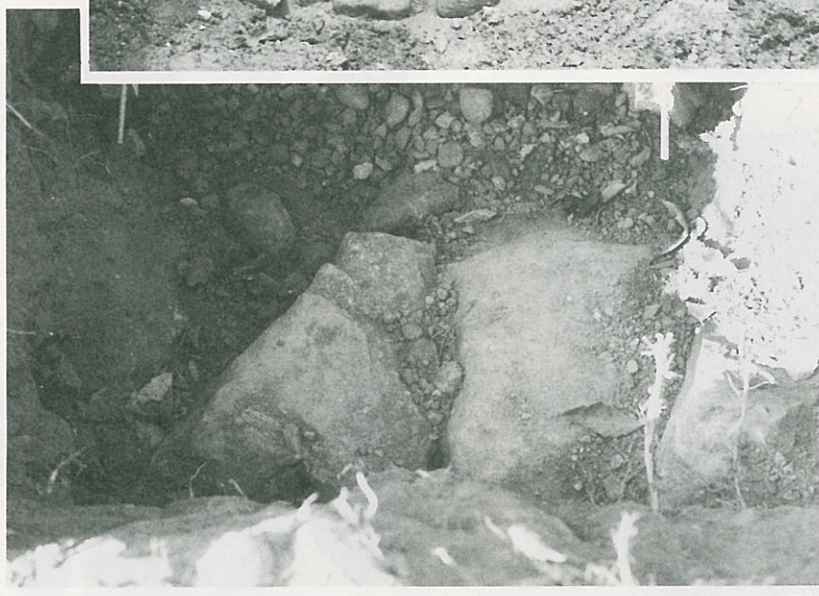
写真一二 天守曲輪外周地下発見の石垣  
一九八四年の電線地中化工事立会調査  
で、発見された未確認の石垣です。

天守曲輪南東部下でも二段以上の石垣が検出されました（写真一二）。現在の天守曲輪石垣の方向とは若干異なります。また、石の大きさ、奥行きが無さから判断して、あまり高い石垣にはならないものと思われる。出土した軒平瓦の破片も戦国時代にかかのぼるものと推定され、かなり古い時代の石垣である可能性があります。このほか、そのすぐ南の地中には半分に割られた石白（茶白の上白）が出土しています。

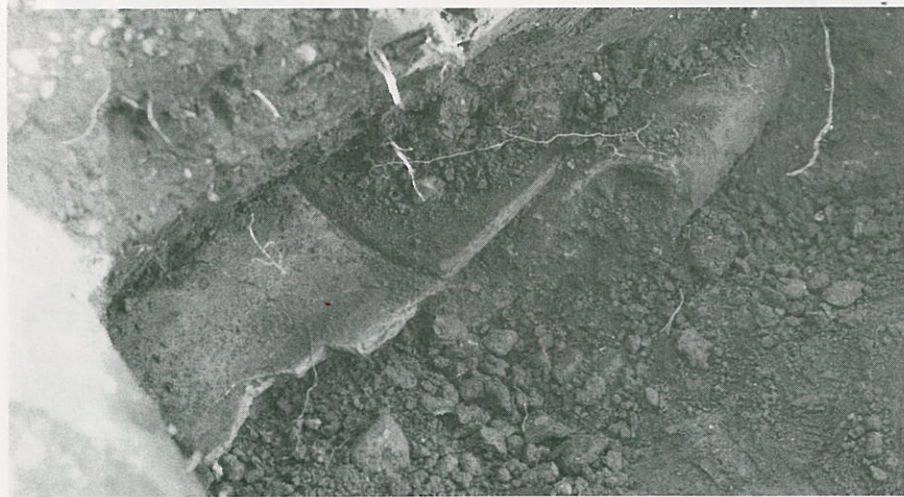
写真一三 天守門地下の瓦敷設  
一九八四年の調査で発見され  
ました。平瓦が並んでいます。

天守門付近では、現地表下約五〇センチメートルの地中から平瓦を並べて敷設した跡が検出されました（写真一三）。排水施設か暗渠のようなものと思われるが、詳細は不明です。天守門は当時よりも若干埋め立てられている可能性があり、正式に発掘すれば、礎石などを検出できる期待も残されています。この位置からは破瓦の破片も出土しています。天守門を飾っていた破瓦の一部と考えることもできますが、確実ではありません。
