本渡市文化財調査報告 第4集

本渡市の古墳 (1)

〔大松道古墳 金左衛門鬼塚古墳 鬼の鼻古墳〕
〔観音向山1号墳 須森古墳 楠浦新田古墳〕

本渡市教育委員会

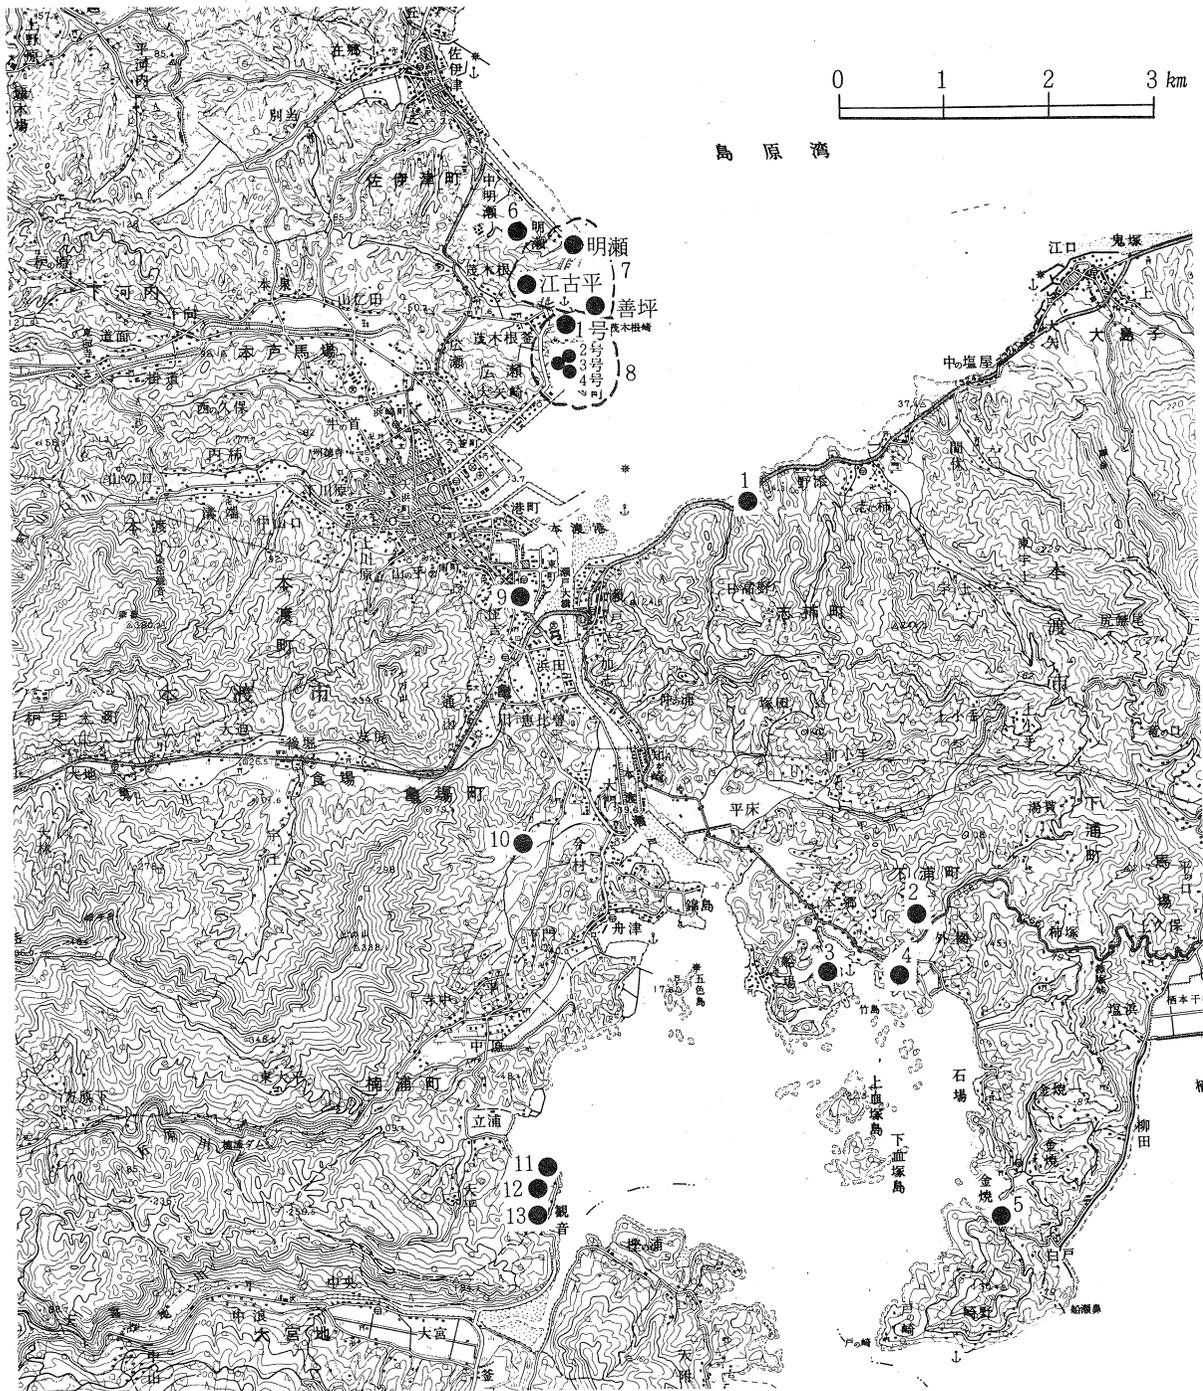
第1図 本渡市における古墳・墳墓分布図

1. 大松道古墳(円墳, 横穴式石室)須恵器, 土師器
2. 湯貫新田古墳(円墳, 横穴式石室)玄室天井部, 西側壁欠落
3. 須森古墳(円墳, 横穴式石室)須恵器
4. 先尾串石棺群(箱式石棺, 9基)基数・現状未確認
5. 金左衛門鬼塚古墳(円墳, 横穴式石室)玄室天井部, 奥壁欠損
6. 先明瀬鬼塚古墳(不明)須恵器, 現状未確認
7. 茂木根横穴群 明瀬横穴 1基(不明)未確認
江古平横穴 4基(2基改造)須恵器
善坪横穴 3基(不明)未確認
8. 大矢崎古墳群 1号墳
2号墳 (横穴式石室, 既破壊3基(?)) 現状未確認
3号墳
4号墳
9. 妻の鼻墳墓群(地下式板石積石室群, 36基)本渡市文化財調査報告第1集
10. 楠浦新田古墳(円墳, 横穴式石室)須恵器, 小玉「肥後考古」第2号
11. 鬼の鼻古墳(円墳, 横穴式石室)須恵器
12. 南古郷古墳(不明)既破壊, 石材残存
13. 観音向山1号墳(円墳, 横穴式石室)
観音向山2号墳(不明)既破壊

天草の古墳地名表については前段で述べた諸賢の研究に詳しい。その中で本渡市域に分布する古墳及び古墳時代墳墓についてあげれば、第1図のものが知られる。これらはその構造の違いから、

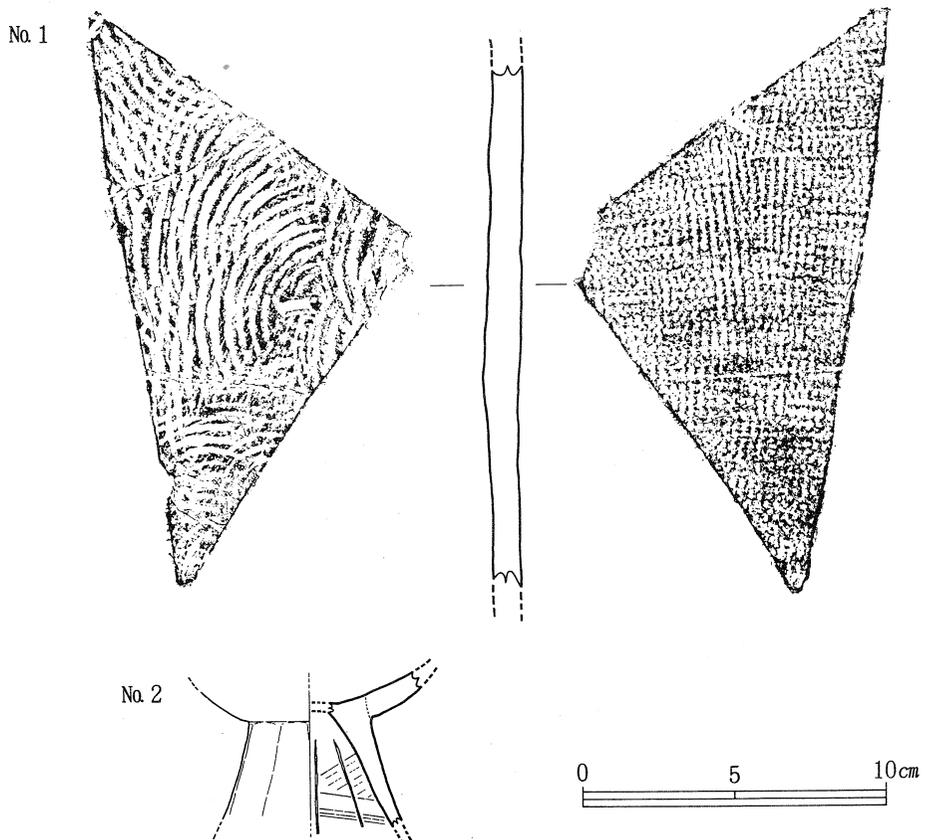
第2図 大松道古墳表面採集遺物実測図

現在羨道部入口附近は、著しく削平を受け急斜面となる。その斜面中腹（羨道より約2 m程いった所）より須恵器片と土師器片各1点を表面採集した。

須恵器は大甕の破片で胎土は緻密である。外面には格子目叩き、内面は同心円叩きがみられる。焼きはやや甘く、色調は内外面共に暗灰色である。

土師器は、高杯の破片で、坏部は丸味をもち立ちあがり、脚部は裾部に向かい直線的に開く。胎土は緻密で、脚部は外面は縦方向のヘラ削り、内面は横方向のヘラ削りを施す。又、内面には縦に2本のヘラ傷がみられる。坏部は磨滅がひどく調整は不明である。焼きは良く、色調は赤褐色である。6世紀代でも、それほど新しいものではないと思われる

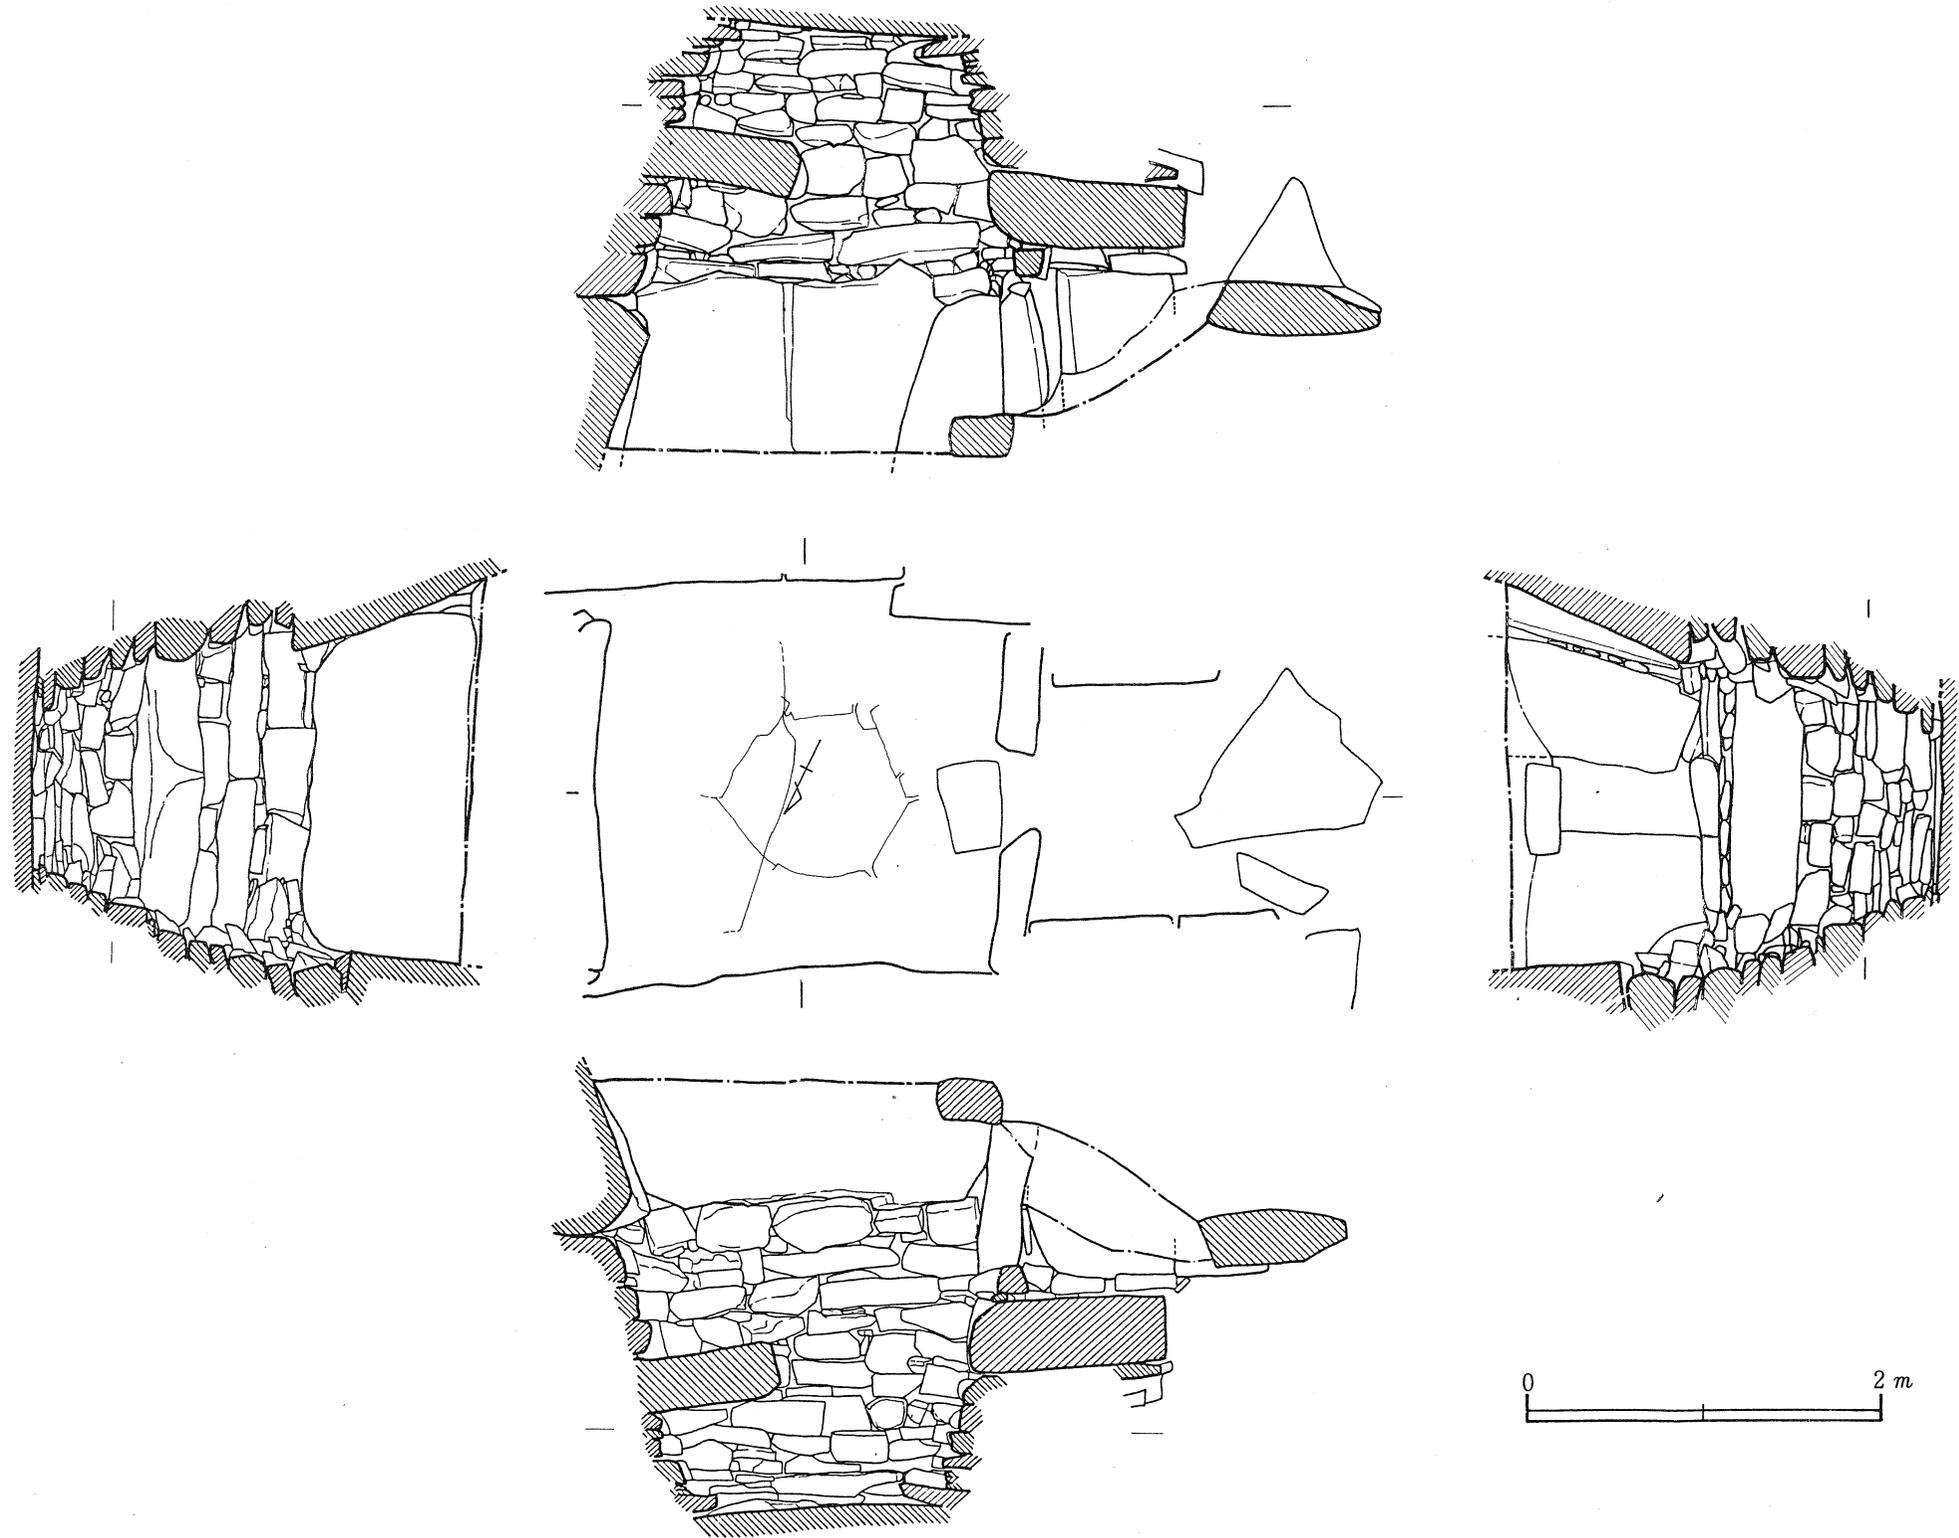
第3図 大松道古墳石室実測図

石室主体部は南西に開口する西袖型横穴式石室である。羨道部側は、著しく削平を受け、羨道部入口側の天井石が斜めにおちこんでいる。

玄室は、ほぼ方形を呈し、基底部で右壁長223cm・左壁長215cm、幅は奥壁部で228cm・羨道側で198cmを測る。^(注1)床面は、埋土のため床面施設、床面レベルは不明であるが床面レベルは、旧状とさほど大差はないようである。天井石までの高さは現状で241cmを測る。玄室基部は、巨大な板状石4枚を“コ”の字形に組み、腰石としている。尚、右壁は大小2枚の腰石を使用しており、この2枚の腰石はうまくかみあっておらず、奥壁側の腰石が羨道側の腰石の厚さ分（16cm程）だけ、横広くなっている。各腰石の高さは、様々であるが、いずれも上端面は平坦ではなく、かなりの厚みをもっている。また奥壁及び右壁の腰石は、かなり内傾している。上部は、ブロック状の石を腰石のやや奥まった所より、持ち送り式に積んで天井を架し、奥壁と倒壁の両側に架けわたす。又、奥壁では、現床面より約165cmの所から左右に梁状に架けわたした石棚が設けられている。石棚は先端に行くに従いやや下傾する。尚、石棚の上と下とでは、石の積み方は上部がやや小振の石となるが、さほどの変化はない。天井は、円形に近い六角形を呈し、直径1m程である。天井の中心は、やや玄室の西北寄りになる。

羨道部は、板状石各1枚を左右袖石として配置しており、又、袖石の上に楣石がのせられ、さらにその上に天井石を架す。羨門部の幅は、約40cmを測る。羨道は、先に述べたように天井石が倒れこみかなりの量の埋土がある。確認できる範囲では、袖石より長さ約140cm・幅約130cm・高さ約

1 mを測る。本来の床面レベルは、ほぼ玄室と同じレベルと推察される。左壁では2枚の腰石を配し、その上に2段程ブロック状の石積み天井を架している。

石室石材の大部分は、砂岩である。

玄室はやや歪であるが、本来方形プランを意図していたものであろう。又、天井部を穹隆形に積みあげる。所謂肥後型石室の系譜を引くものである。尚、右側及び奥側の腰石の内傾は決めるには欠けるが、当時からのものと考えられる。

次に本墳のもつ特色の一つに、石棚があげられる。天草地方では唯一のものであり、熊本県下でも、石棚を有する古墳は現在周知されているもので七基を数えるのみである。本墳と植木町石川山^(注2)三号墳を除けば、いずれも奥壁腰石直上から石棚を突出させている。これに対し本墳の場合、腰石^(注3)の上に3段程石材を積んだ後に石棚を設けている。又、かなり高い位置に設けている。

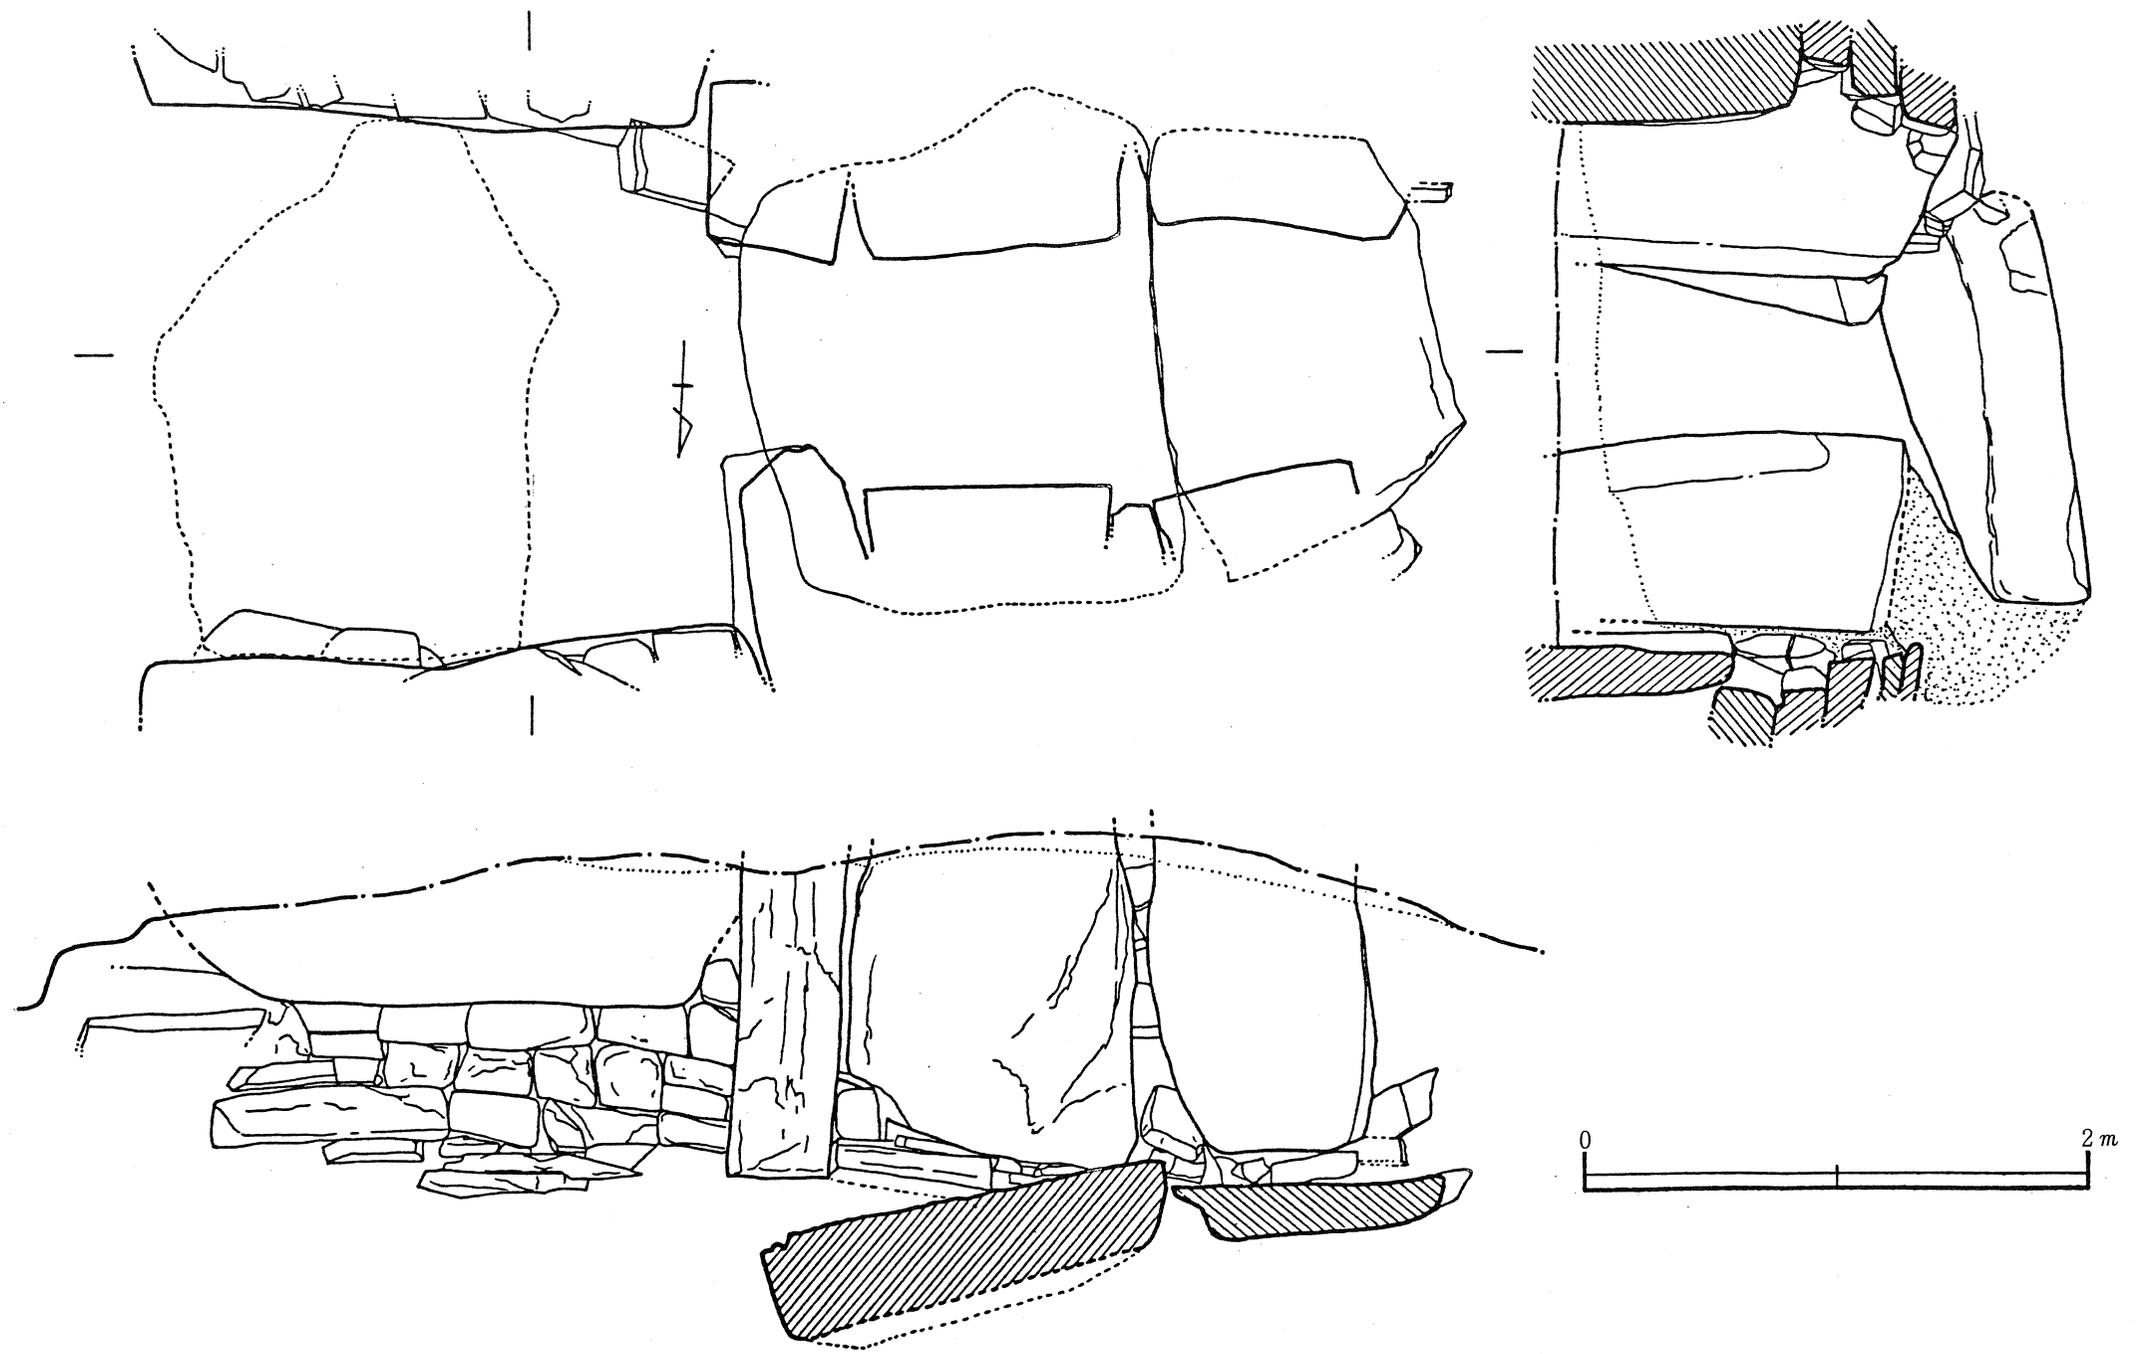
第4図 金左衛門鬼塚古墳石室実測図

石室主体部は、西に開口する両袖型横穴式石室である。天井部と奥壁部は欠損し、奥壁と考えられる巨石が玄室内に倒れこんでいる。

玄室は、奥壁を欠損するため正確なプランは不明であるが、基底部で右腰石長2.2m、左腰石長2.4m、幅は奥壁側で2.2m、羨道側で2.2mを測る。ほぼ方形のプランである。床面は巨石が倒れこみ、又、かなりの埋土があるため床面施設、床面レベルは不明である。玄室基部は、本来は巨大な板状石3枚でコの字形に組んでいたものであろう。各腰石の高さは、右腰石で90cm、左腰石はそれより30cm程低い。厚さは右で30cm以上、左は18cmを測る。上端面は面取りされていないが実測した4基のうちでは最も平坦である。上部はブロック状の石材を持ち送り式に積む。特に玄室中央部では、右壁は腰石の壁面からやや奥まった位置から、左壁は腰石の背後から石材を積んでいることが観察される。現状高135cm測る。

羨道部は、方柱状の石各1枚を左右袖石として配置している。羨道の幅は約75cmを測る。羨道の長さは、袖石から2.4m、幅は約90cm、高さは最高部位で1.4mで、ほぼ玄室の現状の高さと同じである。基部に左右各2枚の巨石を配し、上部はその背後から2～3段ブロック状の石を積み、天井部には巨石を2枚架す。しかし、上部の積石は下部の腰石が内傾しているため、巨石の上にあった積石がずれ落ちたものとも考えられる。又、上部の積み石は玄室に比べ粗雑である。床面は中央部が一番低く、この附近がほぼ旧状の床面に近いものと考えられ、玄室もほぼこのレベルと同じと思われる。現在の玄室の最も低い部位よりさらに5～10cm程低くなるものであろう。

石室に用いられた石材の大部分は砂岩である。

玄室は、ほぼ方形のプランを呈し、上部を持ち送り式に積むことにより、天井部を穹隆状に築くものと推定され、肥後型石室の系譜を引くものであろう。しかしながら、本墳及び大松道古墳・鬼の鼻古墳は壁面上部の積み石を、腰石のやや奥まった所より積みはじめるという点で、他地域の肥後型石室との間に相違がみられる。尚、本墳は実測した他の三基の古墳に比べ、腰石・上部積み石は最も整っており、積み方も整然としている。

次に、羨道部であるが、大松道・鬼の鼻両古墳に比べ、羨道は細くて長い。

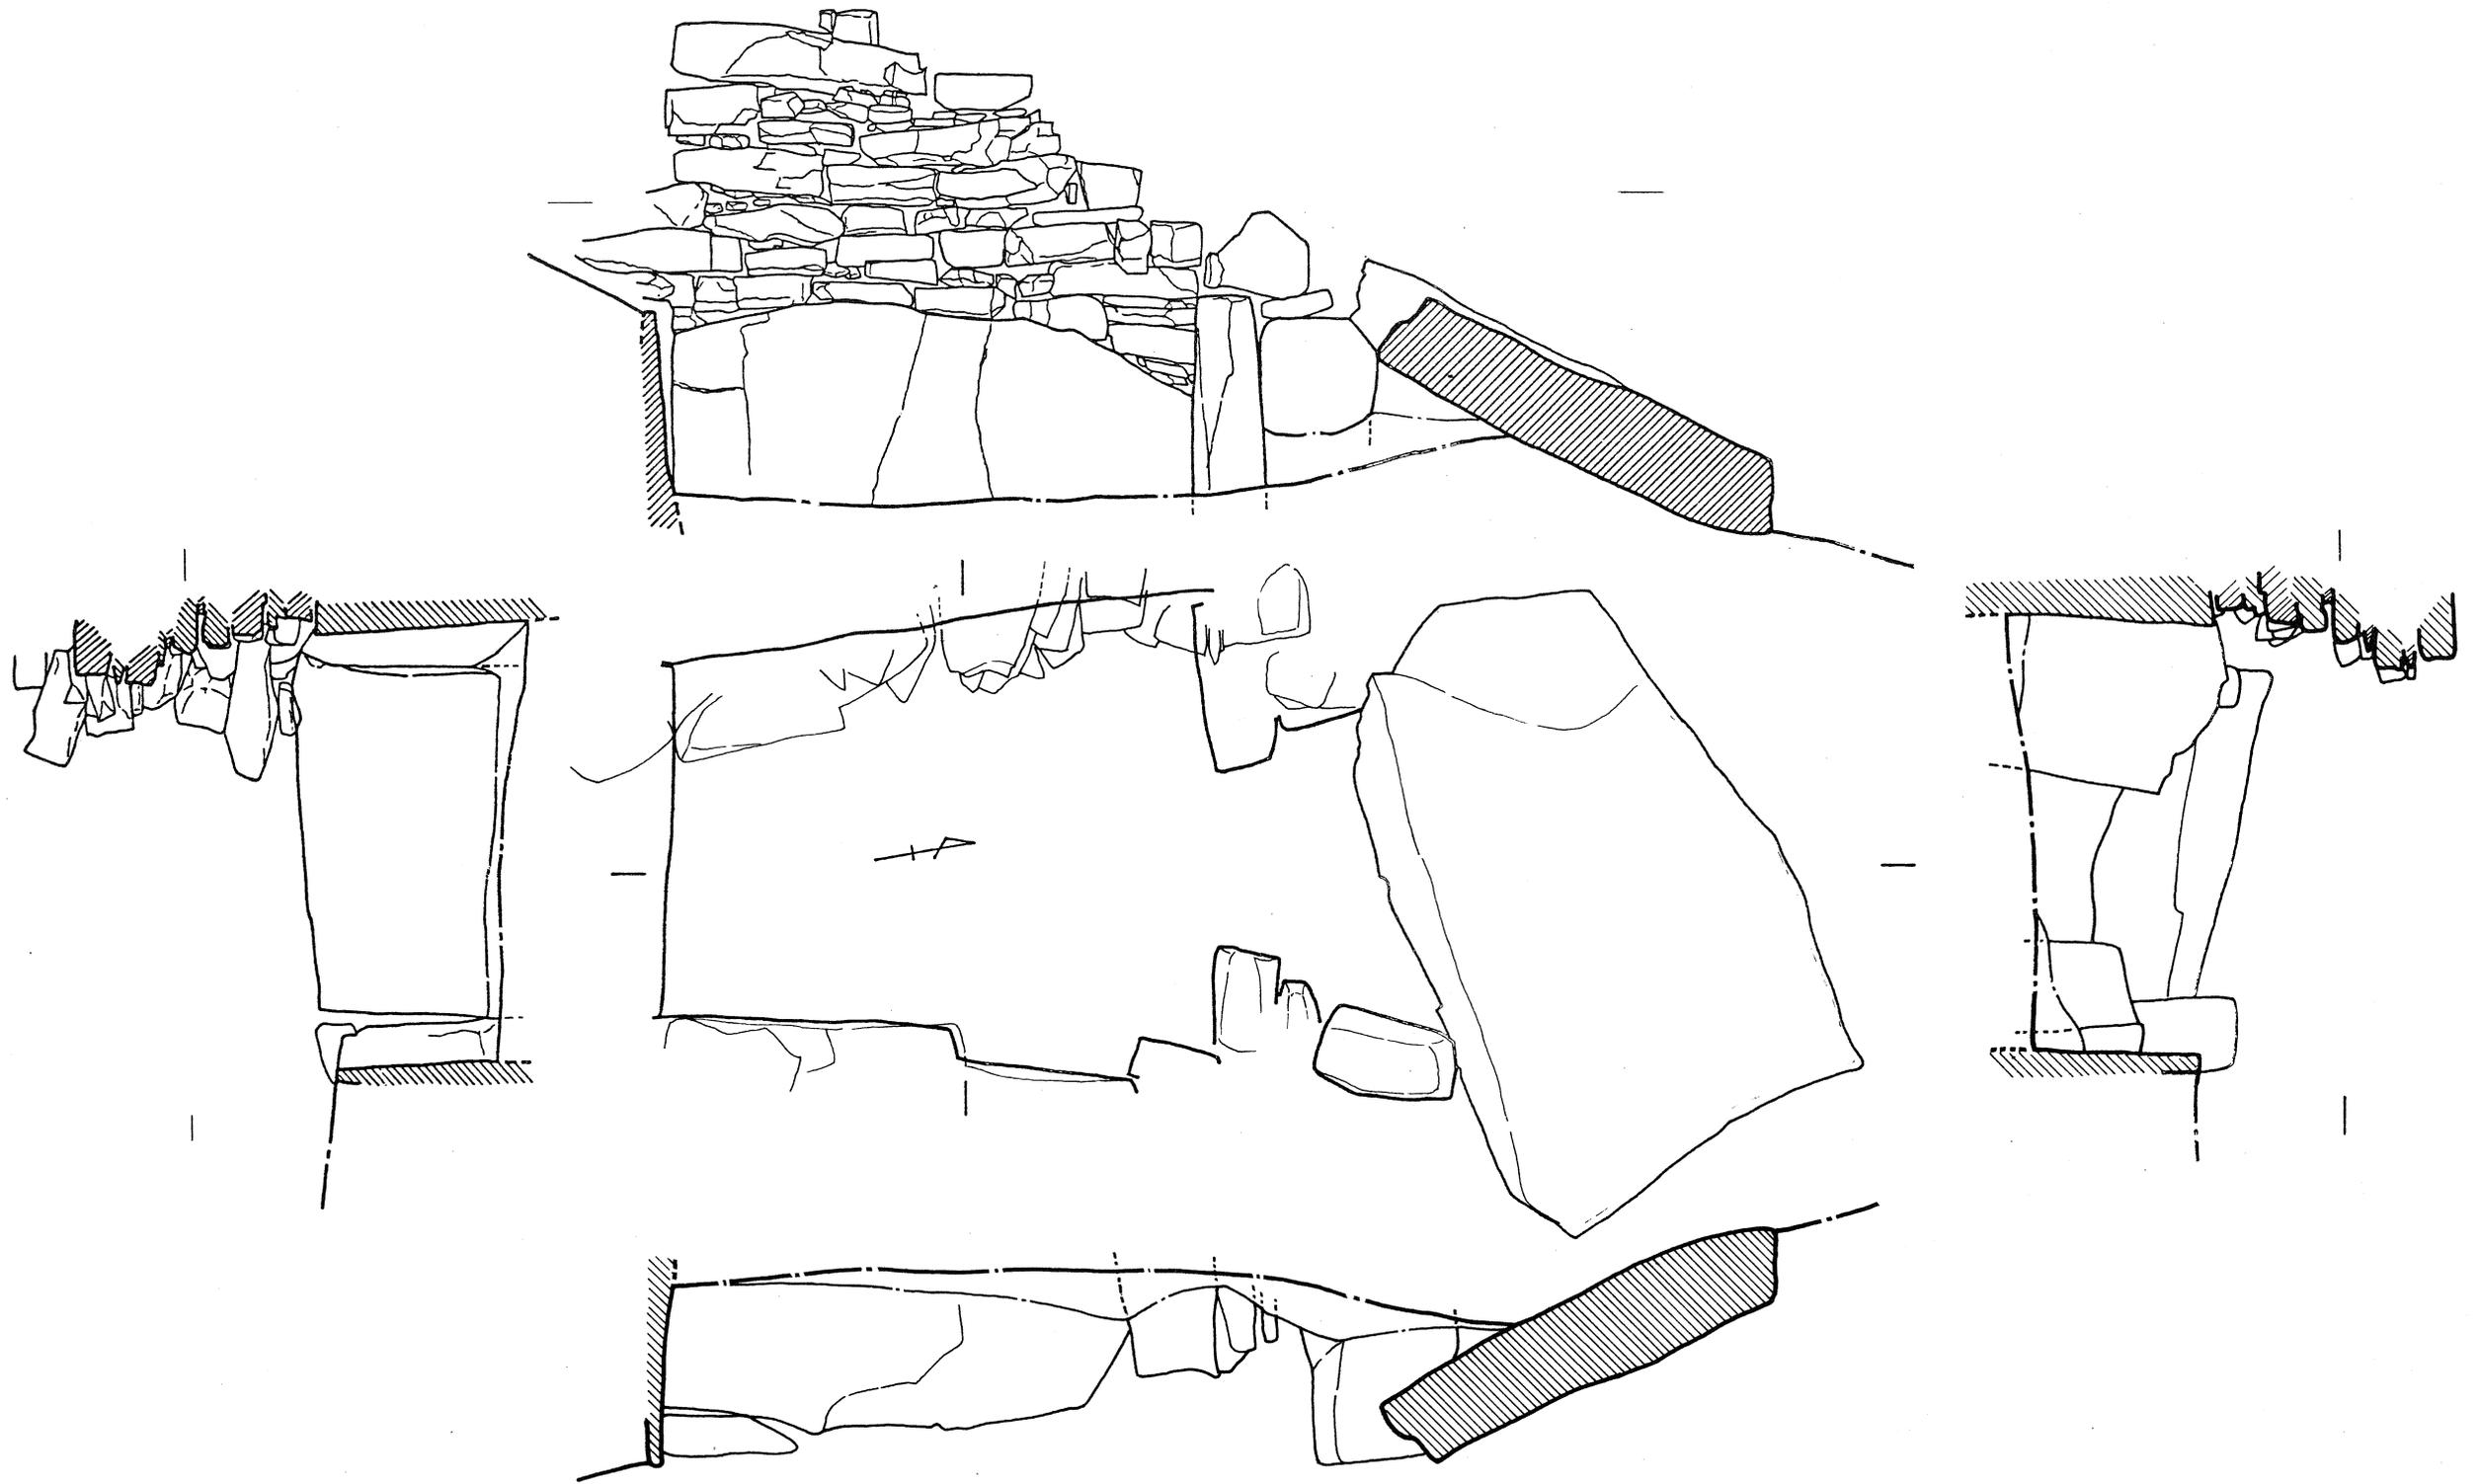
第5図 鬼の鼻古墳石室実測図

石室主体部は，北に開口する両袖型横穴式石室である。墳丘の大半が削りとられており，腰石及び右壁の積み石を残すのみとなっている。石材のいくつかは石室内におちこんでいる。

玄室は長方形に近いプランを呈す。基底部で右壁長^(注)2.35 m，左壁長 2.5 m，幅は，奥壁側で1.55 m，羨道側で 2.1 mを測る。羨道側にむかいやや“八”の字形開く，特に右壁の開きが大である。床面は石材の落下と埋土のため床面施設及び床面レベルは不明である。現状で，最高位の積み石までの高さ 225 cmを測る。玄室基部は，巨大な板状石四枚(左壁は二枚)を“コ”の字形にすえ腰石としていいる。各腰石とも上端面は平坦ではない。また，高さは様々である。なお，左壁の二枚の腰石はうまくかみあっていない。上部はブロック状の石を腰石のやや奥まった所より弱く持ち送り式に積み，奥壁と側壁の両側にかけてわたす。

羨道部は，巨大な板状石各一枚を左右袖石として配置する。羨門幅約75 cmを測る。羨道は，長さ約 165 cm，幅約 260 cmの天井石がおちこみ，また埋土の量も多いため，左右に各1個の巨石を確認できるのみである。その巨石の配置より推察すると，石室の入口方向に向かい“八”の字状に開くものである。現状で，長さは袖石から約70 cm，幅は最高位で約 150 cmを測る。床面は玄室と同レベルと思われる。

石室に用いられた石材の大部分は砂岩である。

墳丘は流出してしまい現時点では不明であるが，円墳であると思われる。玄室は，羨道に向かい“八”の字形に開く長方形プランを呈す。この地域でもやや特異なものである。しかし，積み石を持ち送り式に積むことより，天井部は穹隆状に築くものと思われる。本墳の年代については，出土遺物等確認されておらず不明であるが，六世紀後半代の築造ではなかろうか。

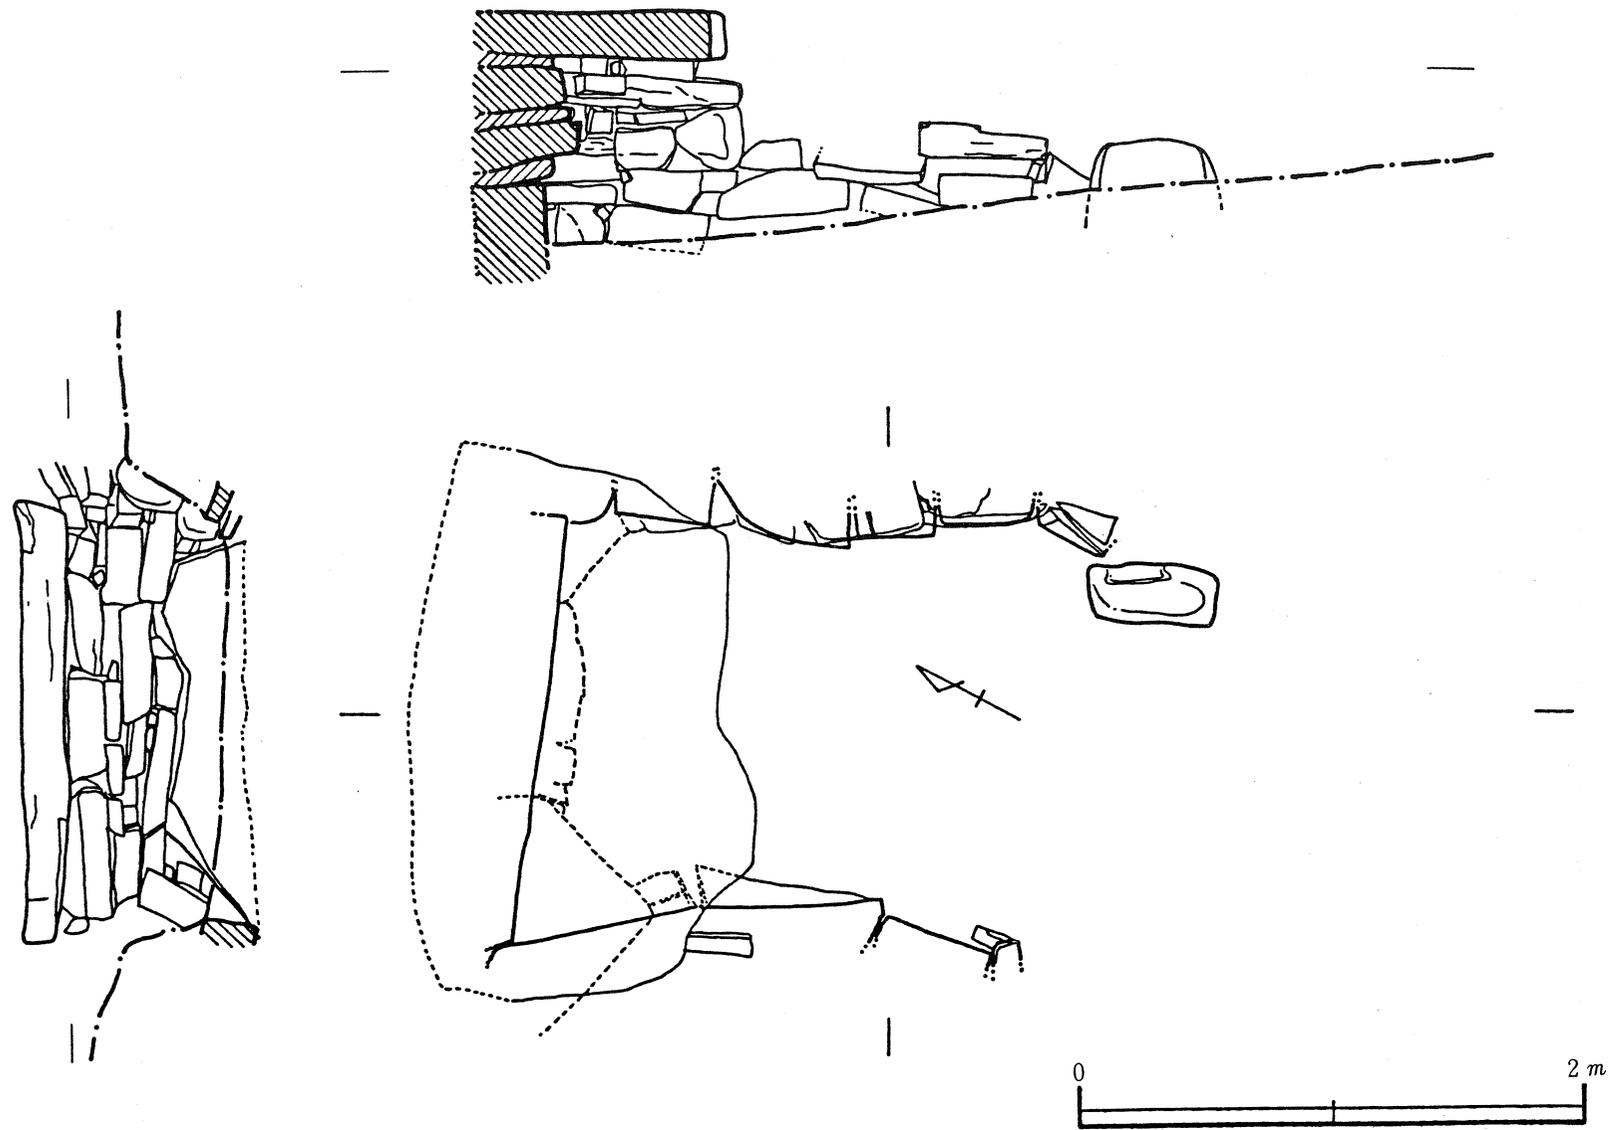
第7図 観音向山1号墳石室実測図

石室主体部は、南に開口する横穴式石室である。墳丘は大半が削平されている。天井部・両側壁の積石の大部分及び羨道部を欠損する。

南東側に袖石と思われる石材があり、これを袖石とみなすなら、^(注) 玄室の法量は、右壁長約2.1m、左壁長約2m、幅は奥壁側で約1.7m、羨道側で約1.6mを測る長方形プランで、石室中央幅がわずかにすぼまる。

床面はかなりの土砂が堆積し、天井部までの高さは、現状で75cmを測る。玄室基部は、本来は巨大な板状石で“コ”の字形に組んでいたと推定されるが、埋土のため現在確認できるのは、奥壁と左側壁の奥側部分のみであり、奥壁では、腰石の上端約30cmが露出しているにすぎない。上部はブロック状の石を5段程積みあげる。右奥隅には抹角状の石を配す。しかし持ち送りはほとんどない。天井には、幅2m程の巨石を架す。

現在、奥壁側の一枚のみ残存しているが、本来は二枚ないしは三枚架していたと考えられる。

羨道部については一切不明であるが、南東部の立石が袖石だとすると、かなり羨門幅が広いことになる。

墳丘は流出してしまい不明であるが, 円墳と考えられる。玄室は長方形プランを呈す。実測した他の三基に比べると小型で, 天井高もそれほど高くないものと考えられる。持ち送りもほとんど行わず, 巨石を天井に架すもので, 肥後型石室の範疇にはいるものではない。

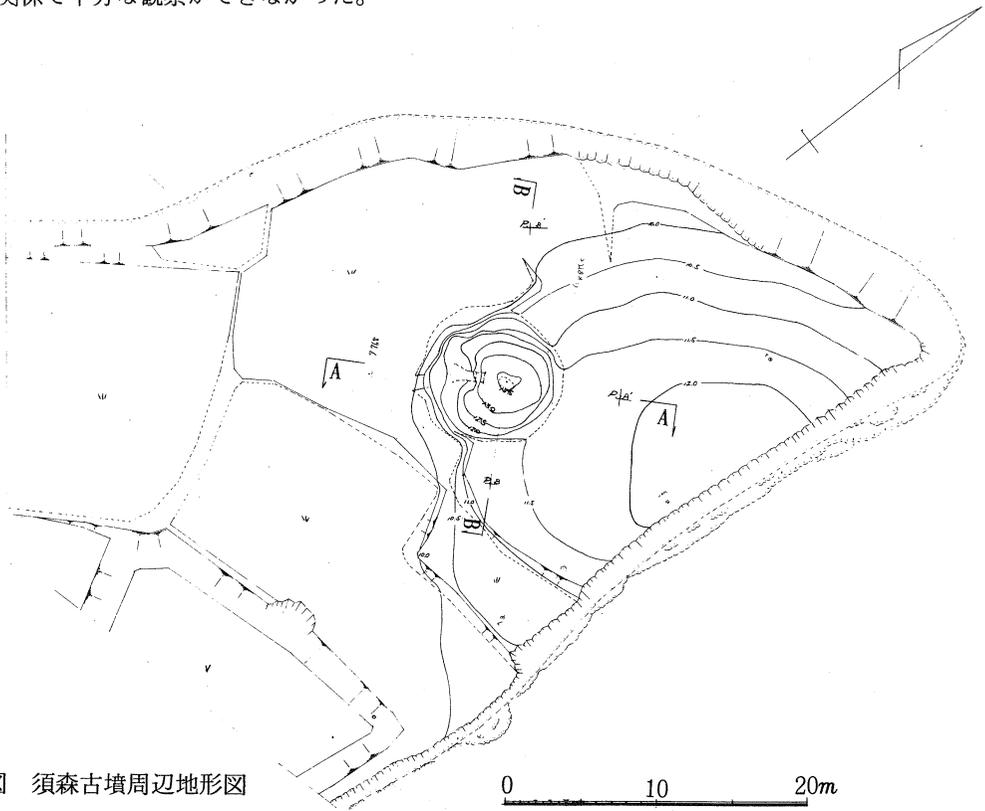
第8図 須森古墳周辺地形図

須森古墳が立地する丘陵は開墾によって耕地化されており、特に墳丘南西側の羨道部が削平を受けている。墳丘の封土は石室積石をかるうじて蔽う程度に残るのみであり、すでに天井石が姿をあらわにしている。古墳は、現状で直径約7m、高さ約3mの円墳状を呈する。おそらく本来は直径10m前後の円墳であったと考えられる。墳丘基部、玄室内床面の確認を行いたかったが、調査日数等の関係で十分な観察ができなかった。

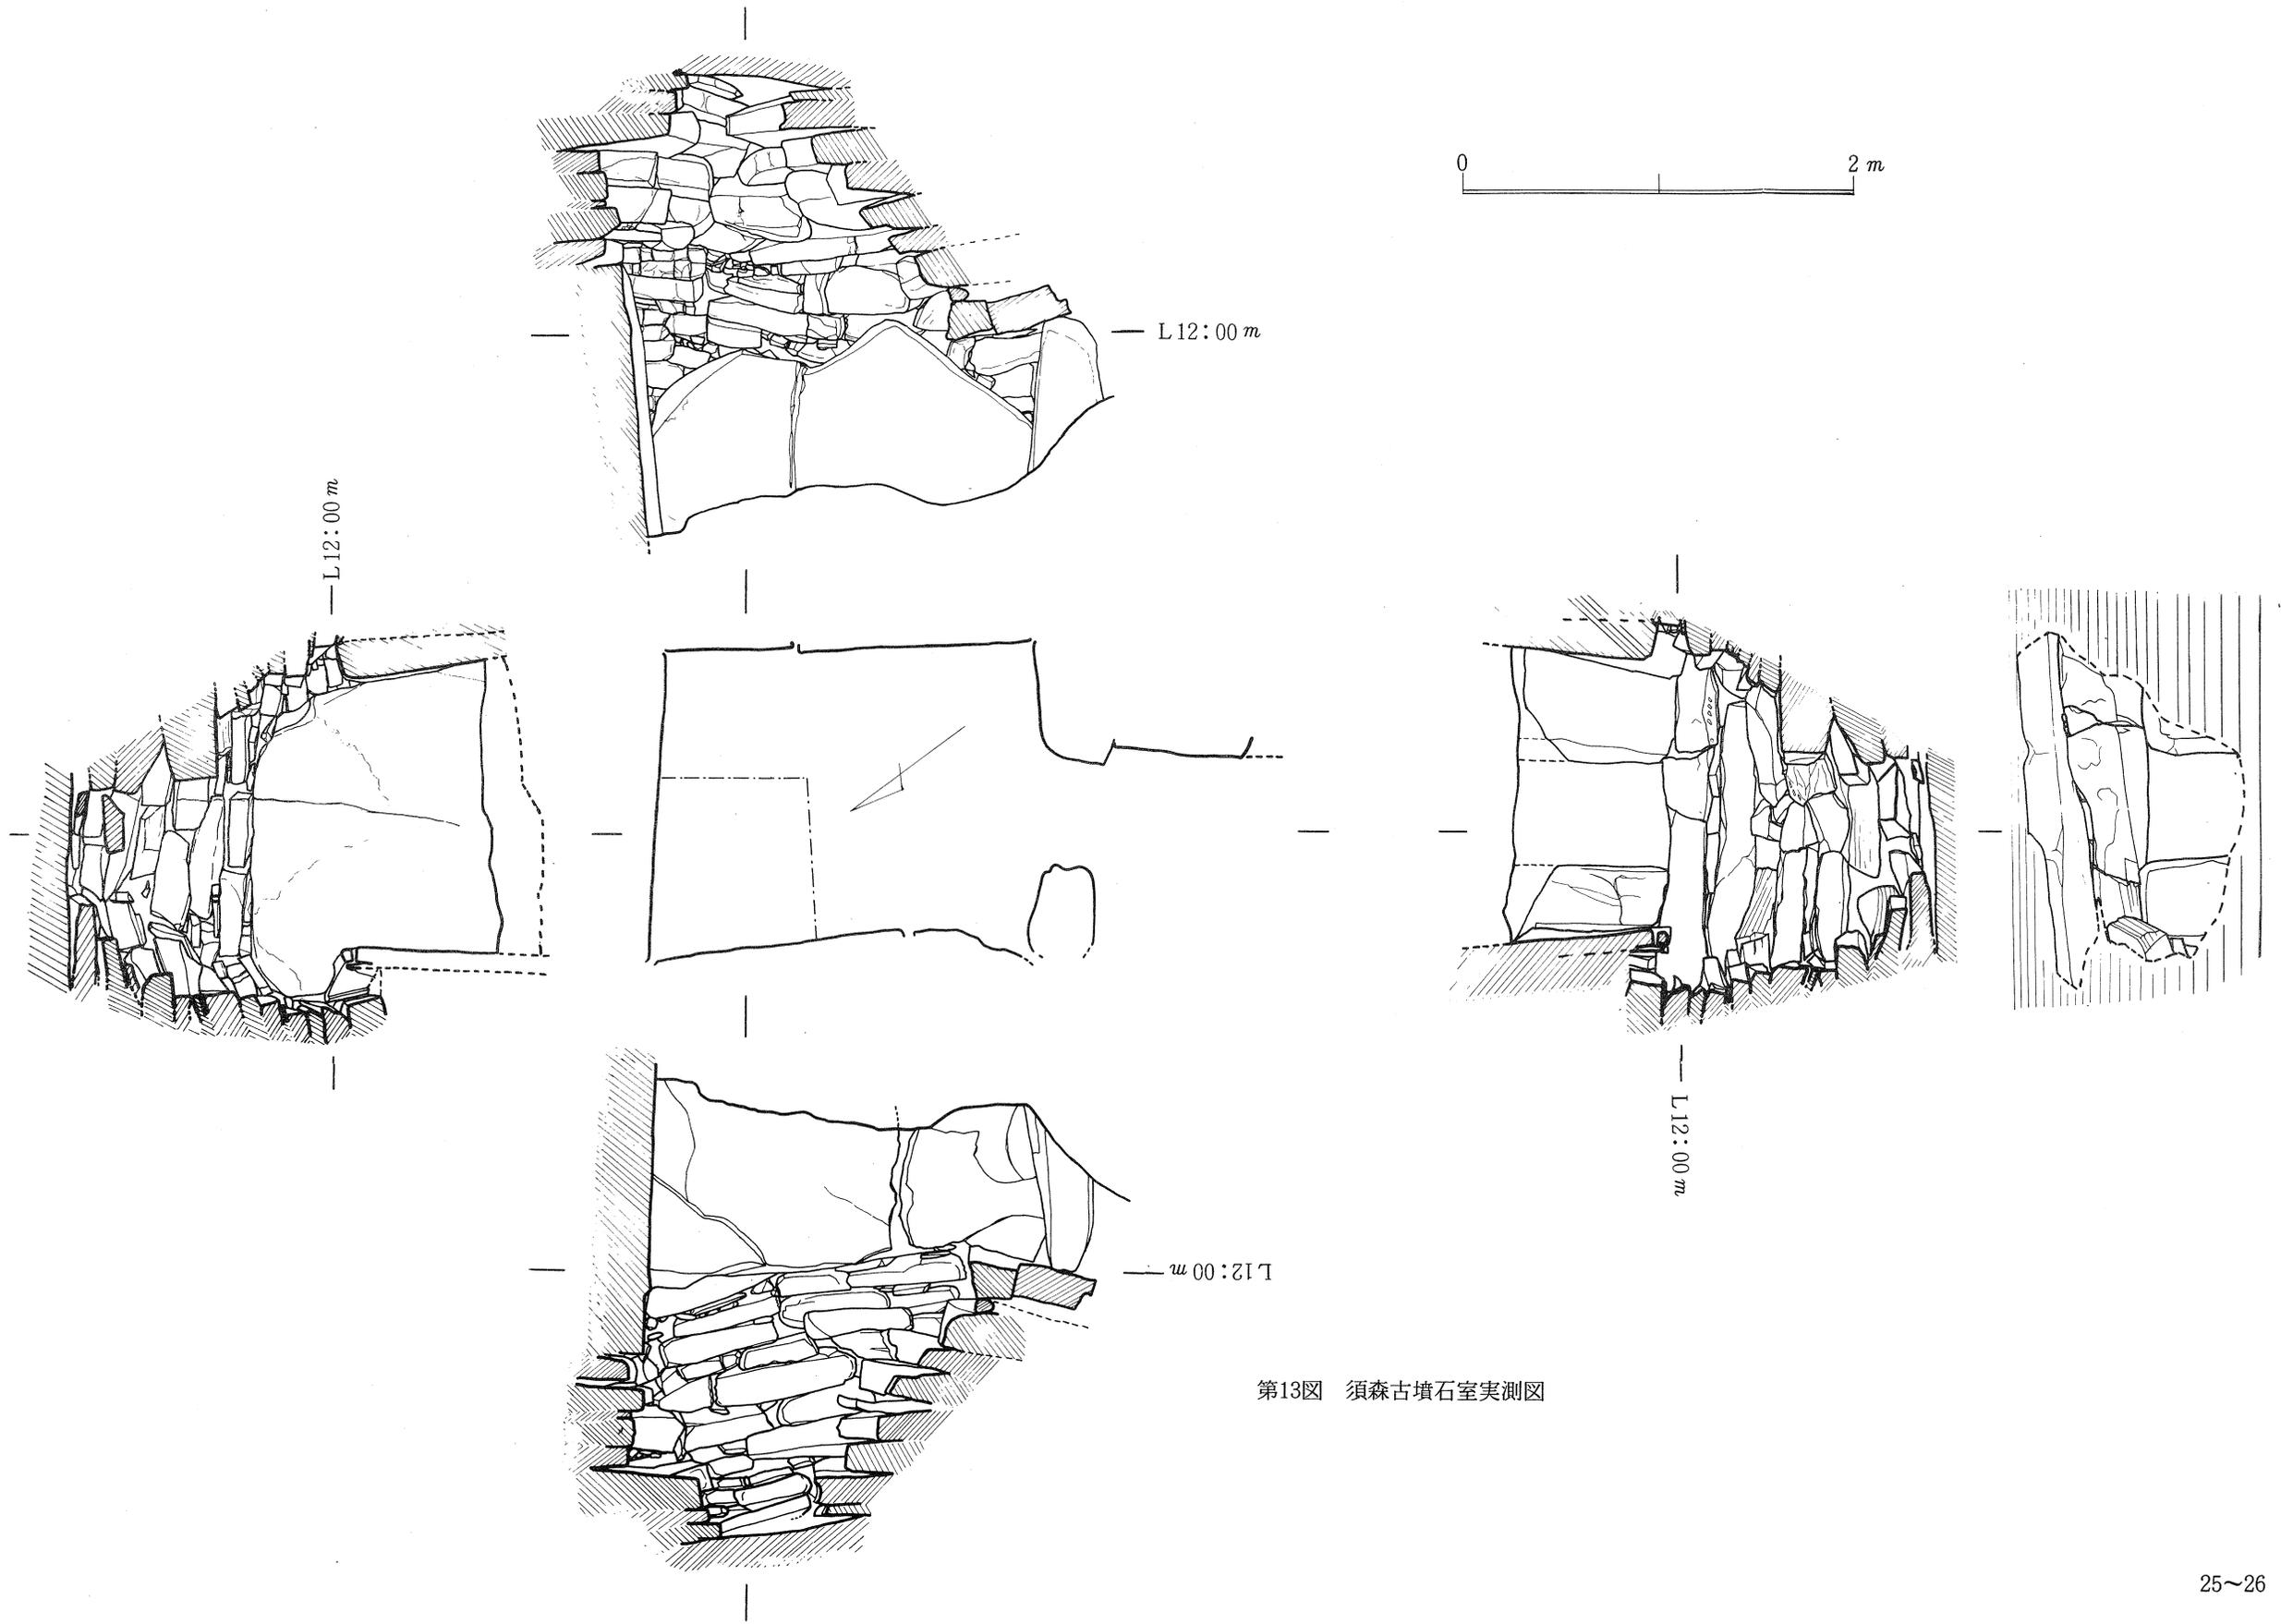
第13図 須森古墳石室実測図

石室主体部は南西に開口する単室の横穴式石室であるが、羨道前部の一部が破壊され石材が散在している。

玄室は長方形を呈し、幅 150 cm、奥壁に向かい奥行右壁で 190 cm、左壁で 195 cm、高さ 220 cm を測る。玄室基部は巨大な板状の一枚石を“コ”字形に組み腰壁石として立て巡らしているが、左右の腰壁石とも中央付近で割れており、特に左壁は大きくふくらみをもっている。腰壁石の高さは様々でありかなりの厚みを持っているが、左石の腰壁石は内傾している。上部は、板状石・塊石を小口積みの手法で穹隆形に持ち送りながら積み上げ、その上に天井石を架している。

羨道部は方柱状の板石各一枚を左右袖石として配置しており、袖石の上の方柱状の楣石が載せられ、さらにその上に羨道部の天井石を架す。羨門部の幅は袖石床面で 55 cm を測る。なお、羨道部は右側に一枚の腰壁石を残して他は全て抜かれており、多量の墳丘封土が堆積し、本来の形状については明らかでない。現在、玄室奥壁から羨道部までの長さは約 3 m であり、観察の上からも羨道部がさらに若干前方へ延びると考えられる。前方部に数個の板石やブロック状の石が散在しているが、羨道部の石材として使用されたものであろう。

石室床面は全面に亘って攪乱されており、特に奥壁北側においては掘り込みがあり、この掘り込み部を清掃したが、小板石が散乱し近代の炭化物が出土した。また、石室の耐久力が極めて弱く作業を行うことが危険となったため、床面施設が存在したかどうかについての観察はできていない。

ら、一石室として見れば長年に亘る雨水や樹根による侵食、墳丘封土の削平などが進行し、石材のひび割れ、壁面の胎み出しなど随所に見られる。また、戦後浮浪者が居住し石室内の煮炊きにも及んだため、石室天井部では媒が附着している。石室床面も全面に亘って攪乱されたと思われ、石障などの床面施設が存在したかどうかは現状では観察できない。

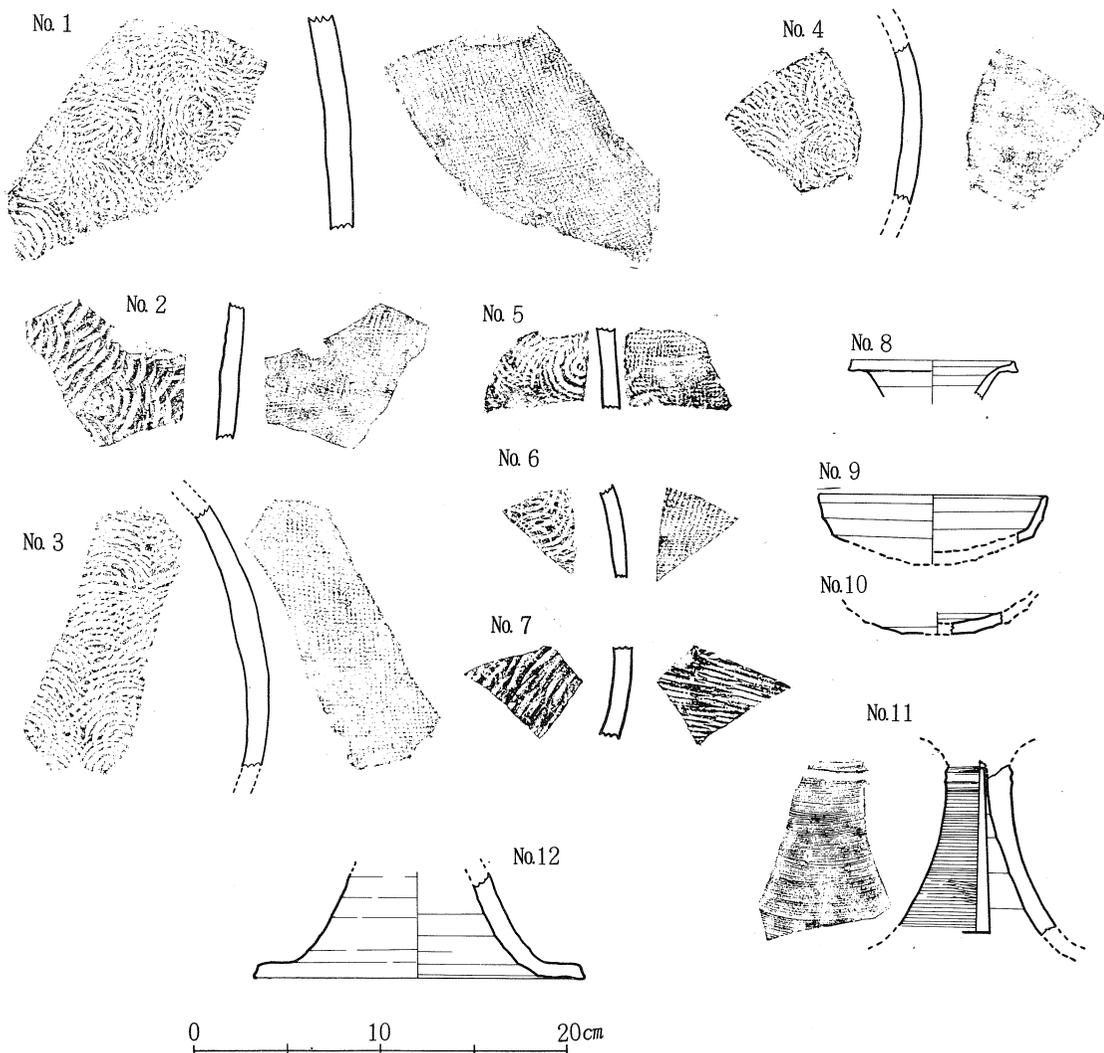
第14図 須森古墳表面採集遺物実測図

破壊された羨道部の西側部分で、墳丘につきささった状態で須恵器を表採した。他に池田栄史氏(図版8~13)も須恵器を表採している。これらの時期は六世紀後半から七世紀前半になるものと思われる。

- No.1 破片として一部分だけを採集したため器型は不明であるが瓶と思われる。胎土・焼成とも良好。色調は灰色。器表面は格子目がほどこされ、すり消しカキ目調整がほどこされている。内面にはタタキ目が残る。

- No.2 胎土はやや小砂粒が混入しているものの焼成とも良好。色調は、表面が自然釉が全面にかかっているため灰白色。内面は灰色である。器表面は格子目叩きが丁寧にほどこされている。内面には同心円叩きが残る。
- No.3 2破片が上下に重なっているところを採集。胎土は密で、焼成とも良好。色調は灰色。器表面は格子目叩き、内面には同心円叩きが残る。
- No.4 胎土・焼成とも良好。色調は灰色。器表面に格子目叩きとカキ目調整の跡が残る。内面には同心円叩きが残る。
- No.5 胎土・焼成とも良好。色調は灰色。器表面に格子目叩き、内面には同心円叩きが残る。
- No.6 墳丘後方部より採集した唯一の資料である。胎土は小砂粒が混入しているが密で、焼成は極めて良好である。色調は黒灰色。器表面には格子目とカキ目叩きとカキ目調整の跡が残る。内面には同心円叩きが残る。
- No.7 胎土・焼成とも良好。色調は白灰色。器表面はカキ目調整がほどこされている。内面にもヘラによる調整がほどこされている。
- No.8 壺の口縁部で、胎土・焼成とも良好である。色調は灰色。器表面はロクロを使用してハケ目調整を行っている。内面は、指による形整のあと軽くハケ目調整をほどこしている。

- No.9 坏身の口縁部で胎土は緻密、焼成は良好である。色調は暗青灰色。器表面はハケによる横ナデ調整が一方方向から行われている。内面も同じ。
- No.10 坏身の底部で胎土は緻密、焼成は良好である。色調は暗青灰色。器表面(底部)はヘラ削りがほどこされている。内面は、ハケによる一定方向への横ナデと、一部中心部へ向けてのナデがある。No.9と同一個体の可能性もある。

- No.11 高木脚部で胎土は緻密、焼成は極めて良好である。色調は表面が暗黒色、内面が灰色。器表面は大きなハケ目がほどこされ、整然とした文様になっている。内面はハケ目調整がほどこしてあり、脚部の奥は逆方向に2~3回の調整を行っている。全面(器表面)に自然釉がかかり、高さ8cm前後の一段透しがはいる。

- No.12 器型は不明であるが器台と思われる。胎土・焼成とも良好。色調は灰色で、一部表面に自然釉がかかり黒灰色。器表面・内面ともハケ目調整をほどこしている。内面にはY字ヘラ記号と思われるものがきざまれている。

遺物については、表面採集であるが数点の須恵器を収集することができた。推測される器形や整形技法の上から六世紀後半代頃に編年されるものと思われ、本墳の築造もこの頃と考えられる。今後、羨道部を中心とした詳細な調査を行うことにより、尚一層正確な規模・遺物などの資料が得られると思う。
