本渡市文化財調査報告 第4集

本渡市の古墳 (1)

〔大松道古墳 金左衛門鬼塚古墳 鬼の鼻古墳〕
〔観音向山1号墳 須森古墳 楠浦新田古墳〕

本渡市教育委員会

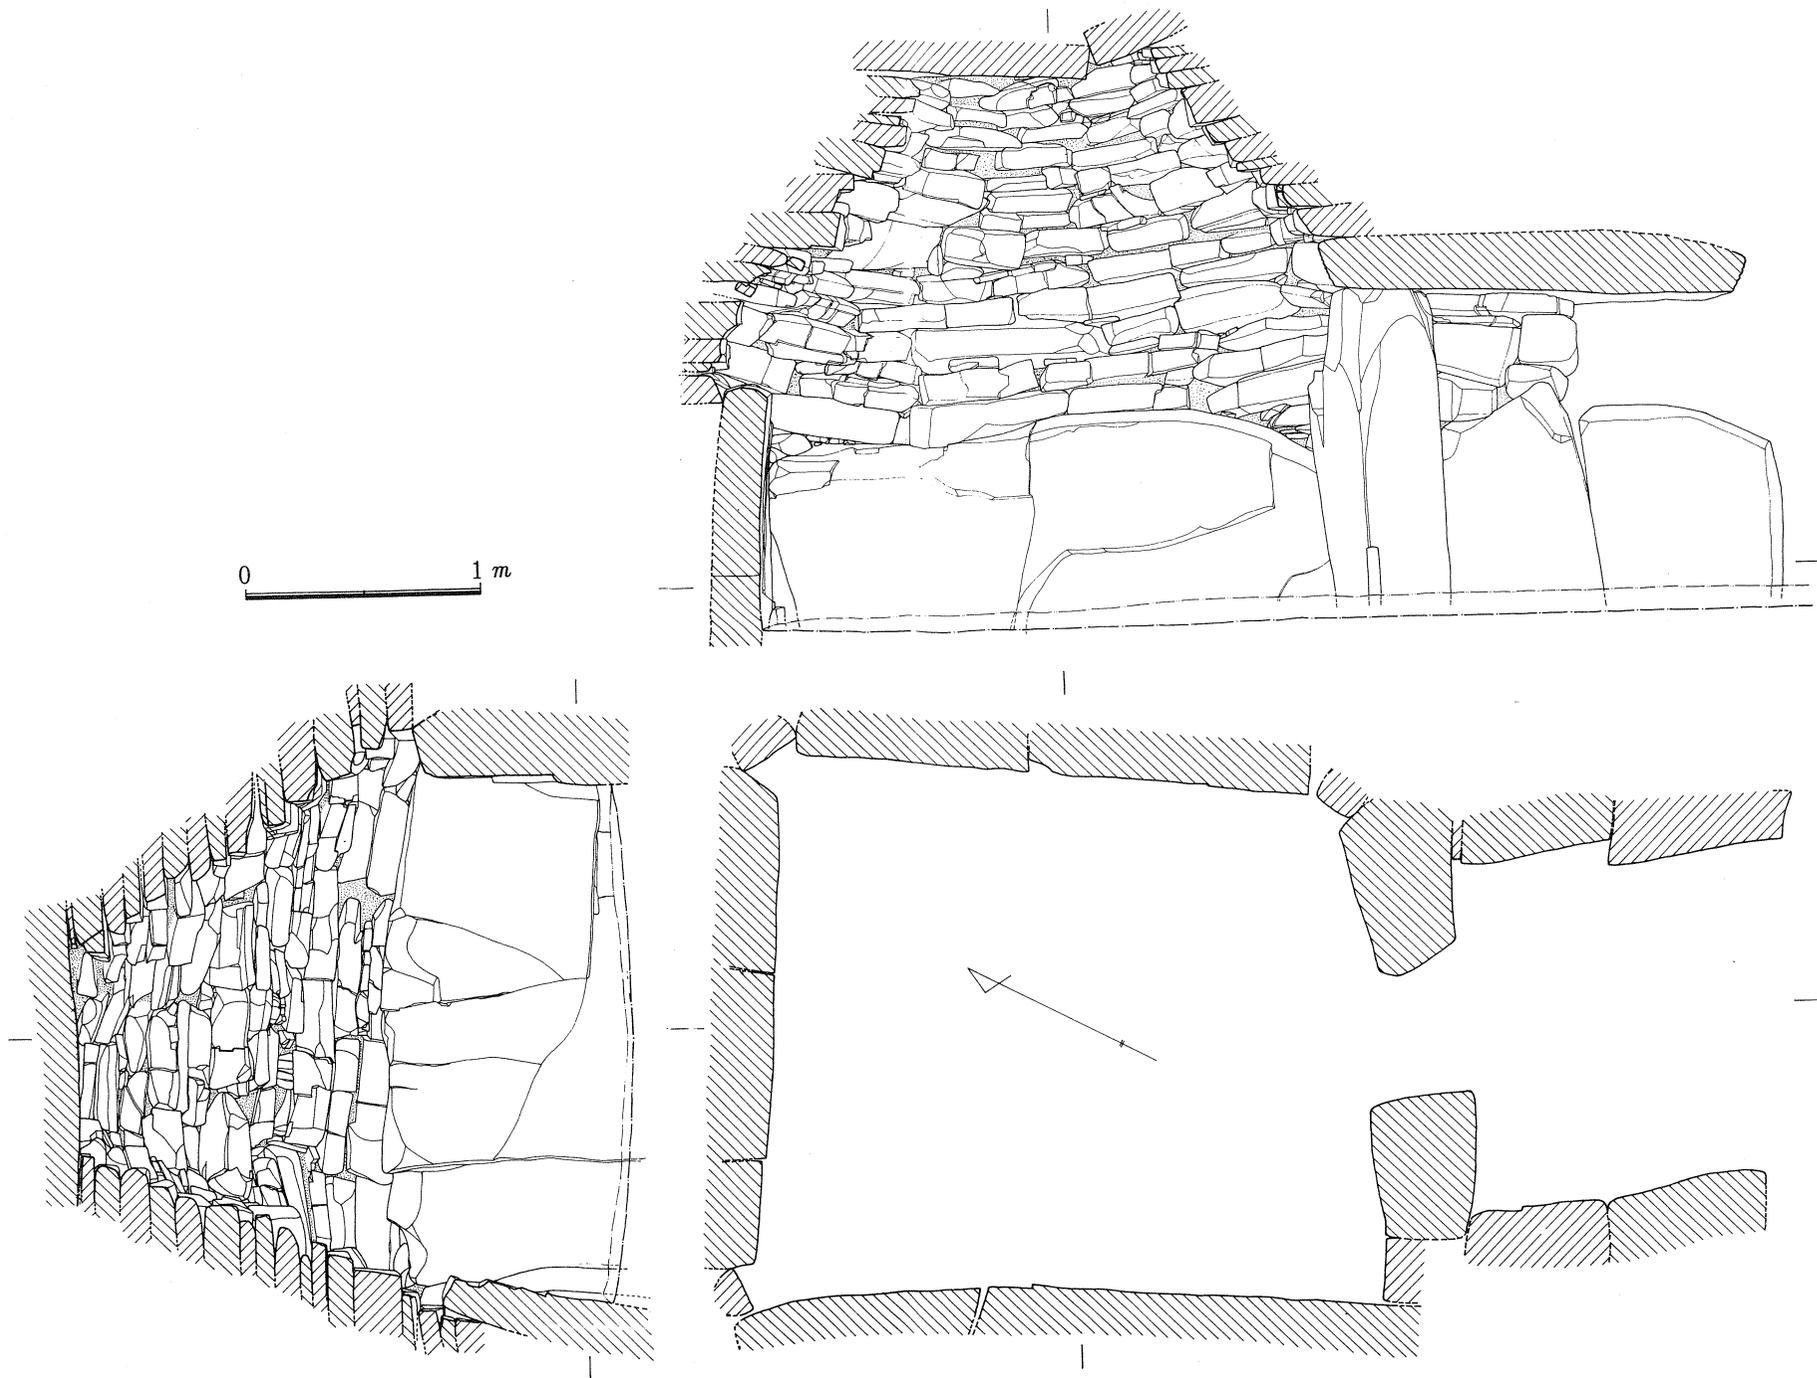
第16図 楠浦新田古墳石室実測図

石室主体部は南に開口する単室の横穴式石室であるが、耕作によって羨道前部の一部が破壊されている。

玄室は略方形を呈し、幅 2.3 m、奥行東側壁で 2.5 m、西側壁で 2.7 m、高さ約 2.4 m を測る。各壁の基部には一枚石を腰壁石として立て巡らし、そこから板状石・塊石を横手積みあるいは小口積みの手法で穹隆形に持ち送りながら積み上げ、その上に天井石を架している。

羨道部は方柱状の石材各一枚を東西袖石として配置しており、羨門部の幅は楣石直下で約 30 cm、床面上で約 50 cm を測る。楣石は大形の板状一枚石であり、それがそのまま羨道部の天井石となる。羨道部は現存部分で幅 1.5 m、長さ 1.4 m であり、東西両側壁とも基部に大型の板状石各二枚ずつを据え、その上に板石や塊石を二、三段積み上げた後、天井石を架している。なお、羨道部東側壁出入口近くでは腰壁石を残して積石が全部抜かれており、本来の形状については明らかでない。し

かし、玄室奥壁から羨道部までの現存長は 4.4 m であり、現状観察の上からも羨道部がさらに前方へ延びるとは考えられない。したがって、石室の規模は古墳築造時と比べて、それほど変形されていないものと思われる。

石室床面については全面に亘って攪乱されたと見られ、石障などの床面施設が存在したのかどうかは現状では観察できない。

楠浦新田古墳石室は石室平面観が略方形を呈し、天井部を穹隆形に積み上げて構築する、いわゆる「肥後型」横穴式石室の一つである。また横穴式石室の中でも特に壁面基部に腰壁石を据え、その上に塊石を積み上げて石室を構築するという时期的に新しい技法を用いた石室でもある。しかし、楠浦新田古墳における腰壁石の用い方は「肥後型」横穴式石室において通常に見られる技法とはやや様相を異にしている。

腰壁石を用いる石室では、一般に腰壁石上の積石と腰壁石との面を揃えて積み上げるのが通例である。それに対して楠浦新田古墳の場合は、玄室の四隅において腰壁石上に石材を構築しているものの、両側壁及び奥壁中央部では積み方を異にし、壁材を腰壁石の上縁部裏側から積み上げている。(第3図1)。したがって、楠浦新田古墳の腰壁石は石室の四隅では腰壁石として機能するが、各壁の中央部では腰壁石としての意味をなさない。これと同様な腰壁石の構築例は、他に本渡市下浦須森古墳石室、同市志柿大松道古墳石室などで観察され、地域的にも集中する傾向がみられる。さらに、この地域の周辺では上記の石室と非常に類似した腰壁石と上部の積石との関係がみられる数基の古墳が存在する。その例として、本渡市下浦金左衛門鬼塚古墳石室や同市楠浦立浦鬼の鼻古墳石室があげられる。

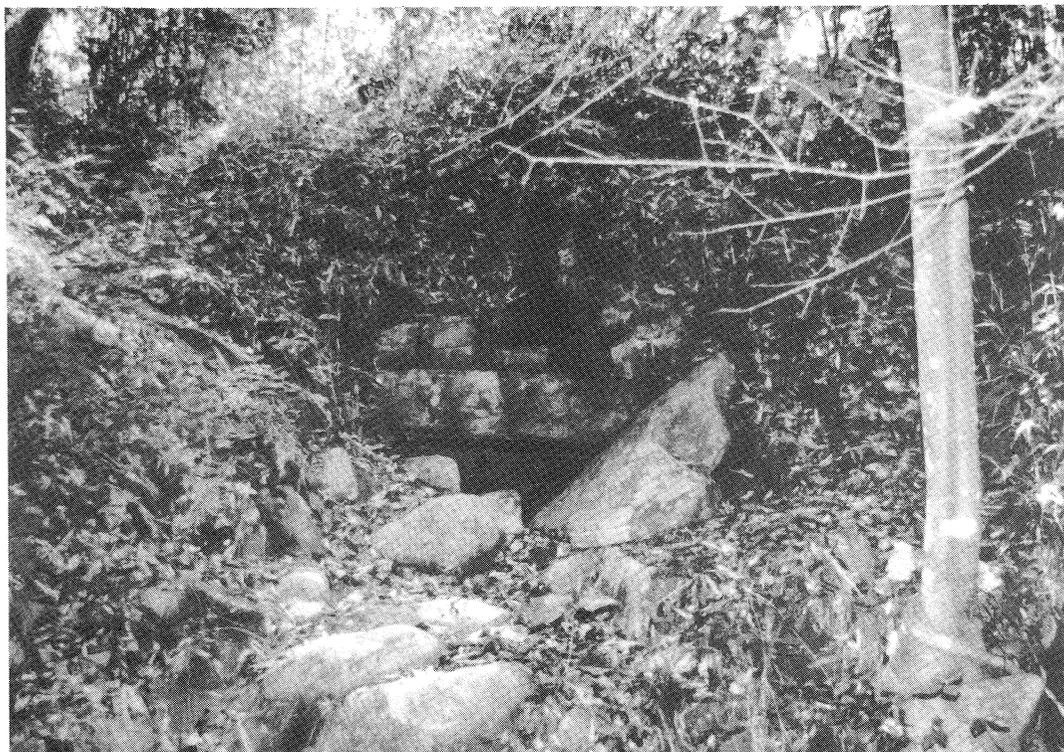
図版1 大松道古墳現状（羨道側から）

大松道古墳が立地する丘陵は北側を国道324号線改修工事、東側を宅地造成、南・西側を開墾とその周囲を著しく削平されている。特に西側傾面は採土を受けており羨道部の石材が散布している。墳立の封土は石室積石をかりうじて蔽う程度に残るのみであり、現状で直径約6m、高さ約3mのいびつな円墳状を呈する。おそらく本来は直径約10m前後の円墳であったと思われる。

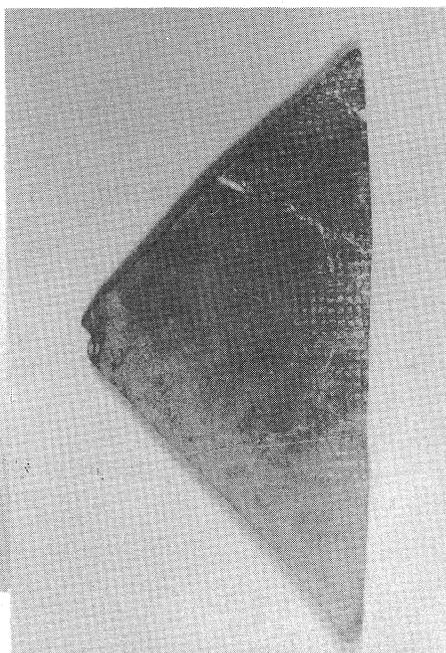
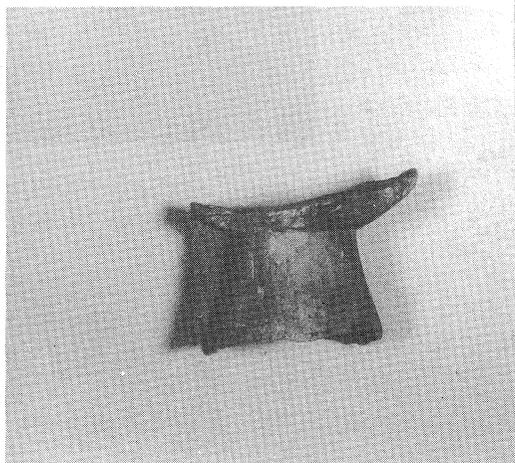
図版2 大松道古墳表面採集遺物

現在羨道部入口附近は、著しく削平を受け急斜面となる。その斜面中腹（羨道より約2 m程いった所）より須恵器片と土師器片各1点を表面採集した。

須恵器は大甕の破片で胎土は緻密である。外面には格子目叩き、内面は同心円叩きがみられる。焼きはやや甘く、色調は内外面共に暗灰色である。

土師器は、高杯の破片で、坏部は丸味をもち立ちあがり、脚部は裾部に向かい直線的に開く。胎土は緻密で、脚部は外面は縦方向のヘラ削り、内面は横方向のヘラ削りを施す。又、内面には縦に2本のヘラ傷がみられる。坏部は磨滅がひどく調整は不明である。焼きは良く、色調は赤褐色である。6世紀代でも、それほど新しいものではないと思われる

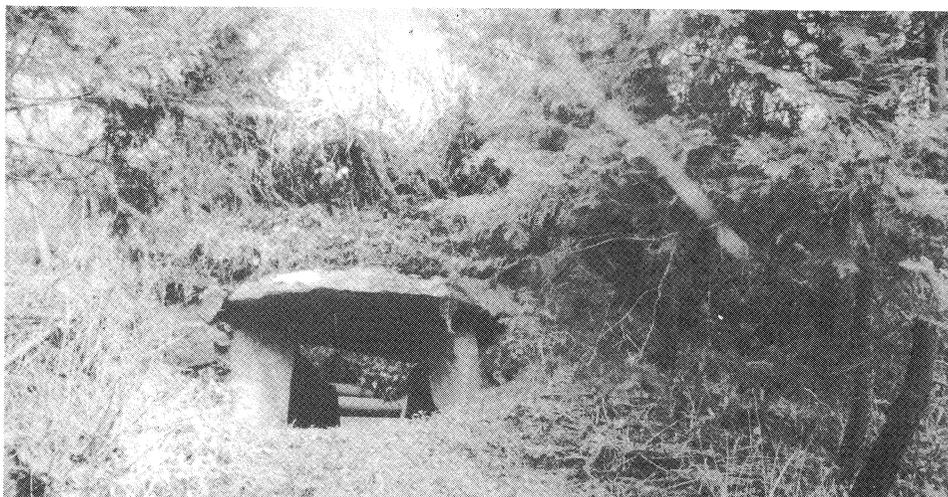
図版3 金左衛門鬼塚古墳現状（羨道側から）

金左衛門鬼塚古墳が立地する丘陵は開墾により耕地化されており、古墳封土も著しく削平を受けている。特に墳丘東側の奥壁部と天井部は欠損しており、墳丘の封土は側壁と羨道部を蔽う程度に残るのみである。玄室の欠損に比べ羨道部はかろうじてその構造を保っており、おそらく本来は直径約10m前後の円墳であったと考えられる。

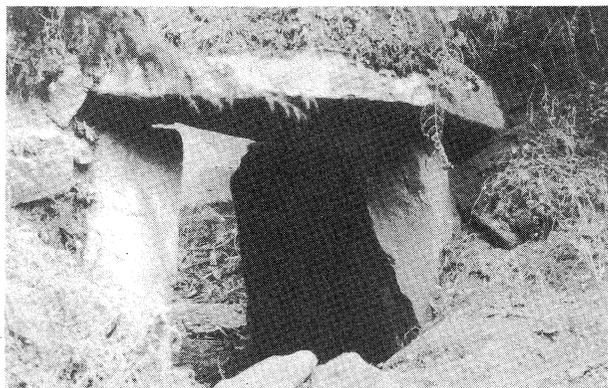
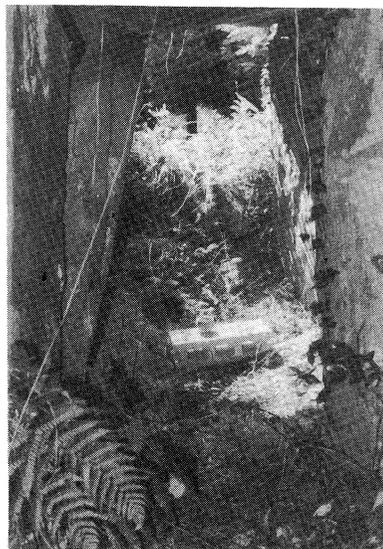
図版4 金左衛門鬼塚古墳羨道（羨道側から）▲
（玄室側から）▶

羨道部は、方柱状の石各1枚を左右袖石として配置している。羨道の幅は約75cmを測る。羨道の長さは、袖石から2.4m、幅は約90cm、高さは最高部位で1.4mで、ほぼ玄室の現状の高さと同じである。基部に左右各2枚の巨石を配し、上部はその背後から2～3段ブロック状の石を積み、天井部には巨石を2枚架す。しかし、上部の積石は下部の腰石が内傾しているため、巨石の上にあった積石がずれ落ちたものとも考えられる。又、上部の積み石は玄室に比べ粗雑である。床面は中央部が一番低く、この附近がほぼ旧状の床面に近いものと考えられ、玄室もほぼこのレベルと同じと思われる。現在の玄室の最も低い部位よりさらに5～10cm程低くなるものであろう。

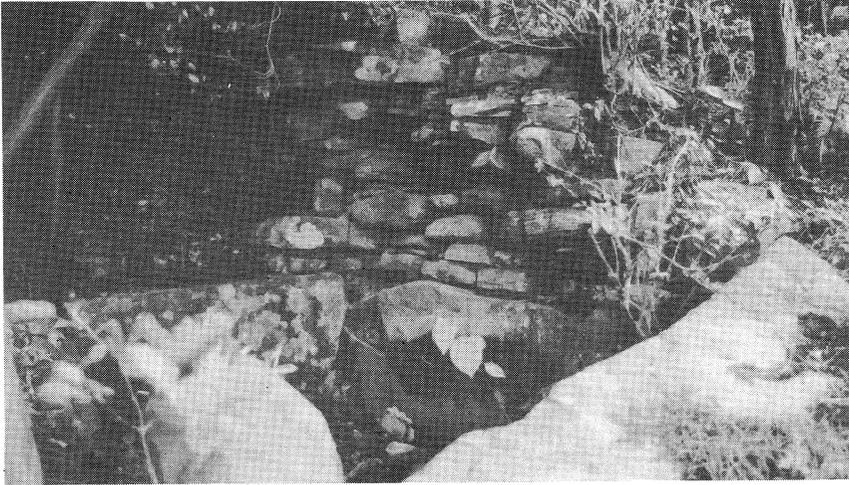
図版6 鬼の鼻古墳現状（羨道側から）

鬼の鼻古墳が立地する丘陵は，開墾によって耕地化され現在は杉林となっている。古墳封土は，そのほとんどが削平され墳丘はなく，床面からの石室積石が古墳の存在を伝えるにすぎない。

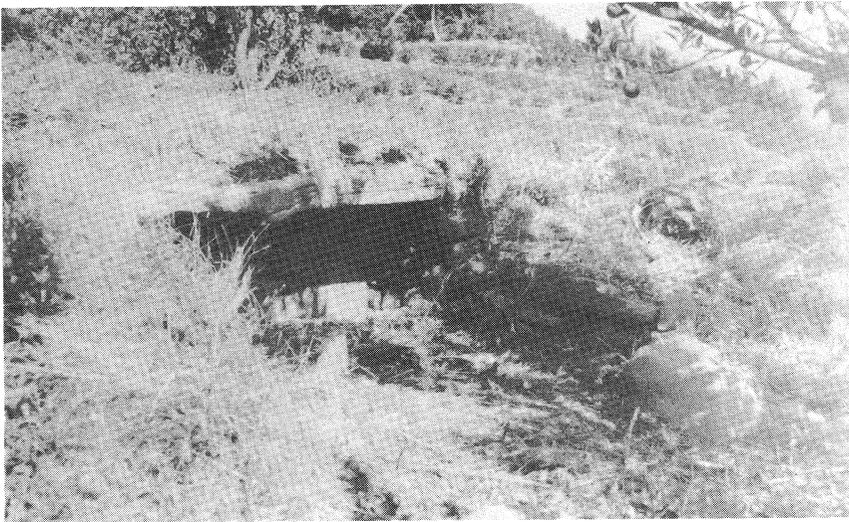
図版7 観音向山1号墳現状（羨道側から）

観音向山1号墳が立地する丘陵は、開墾によって耕地化され現在はみかん畑となっている。古墳封土は、そのほとんどが削平され墳丘はなく、床面からの石室積石が古墳の存在を伝える。2号墳については、その存在を調査したがすでに消滅しているものと考えられる。

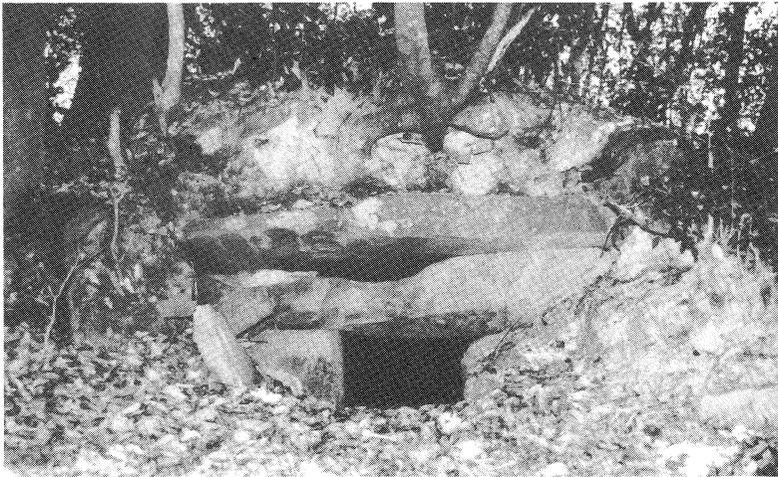
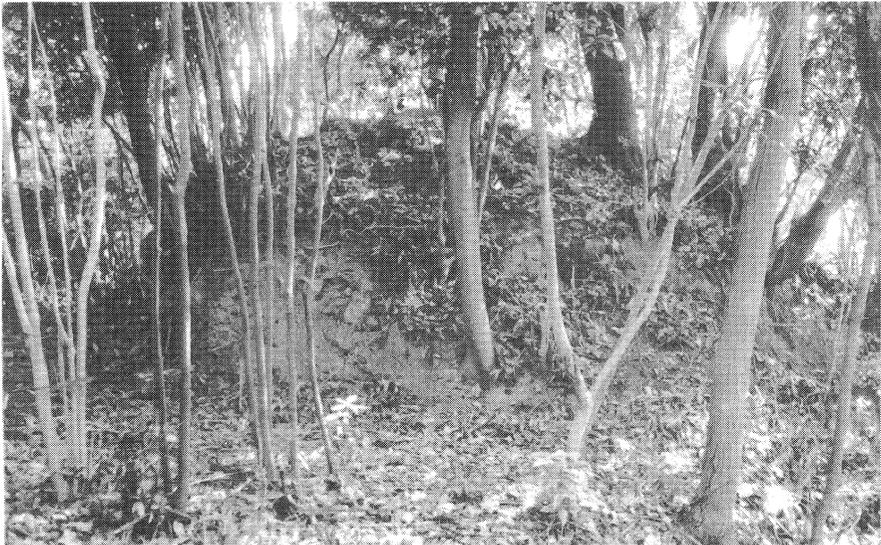
図版10 須森古墳現状

須森古墳が立地する丘陵は開墾によって耕地化されており、特に墳丘南西側の羨道部が削平を受けている。墳丘の封土は石室積石をかるうじて蔽う程度に残るのみであり、すでに天井石が姿をあらわにしている。古墳は、現状で直径約7m、高さ約3mの円墳状を呈する。おそらく本来は直径10m前後の円墳であったと考えられる。墳丘基部、玄室内床面の確認を行いたかったが、調査日数等の関係で十分な観察ができなかった。

ら、一石室として見れば長年に亘る雨水や樹根による侵食、墳丘封土の削平などが進行し、石材のひび割れ、壁面の胎み出しなど随所に見られる。また、戦後浮浪者が居住し石室内の煮炊きにも及んだため、石室天井部では媒が附着している。石室床面も全面に亘って攪乱されたと思われ、石障などの床面施設が存在したかどうかは現状では観察できない。

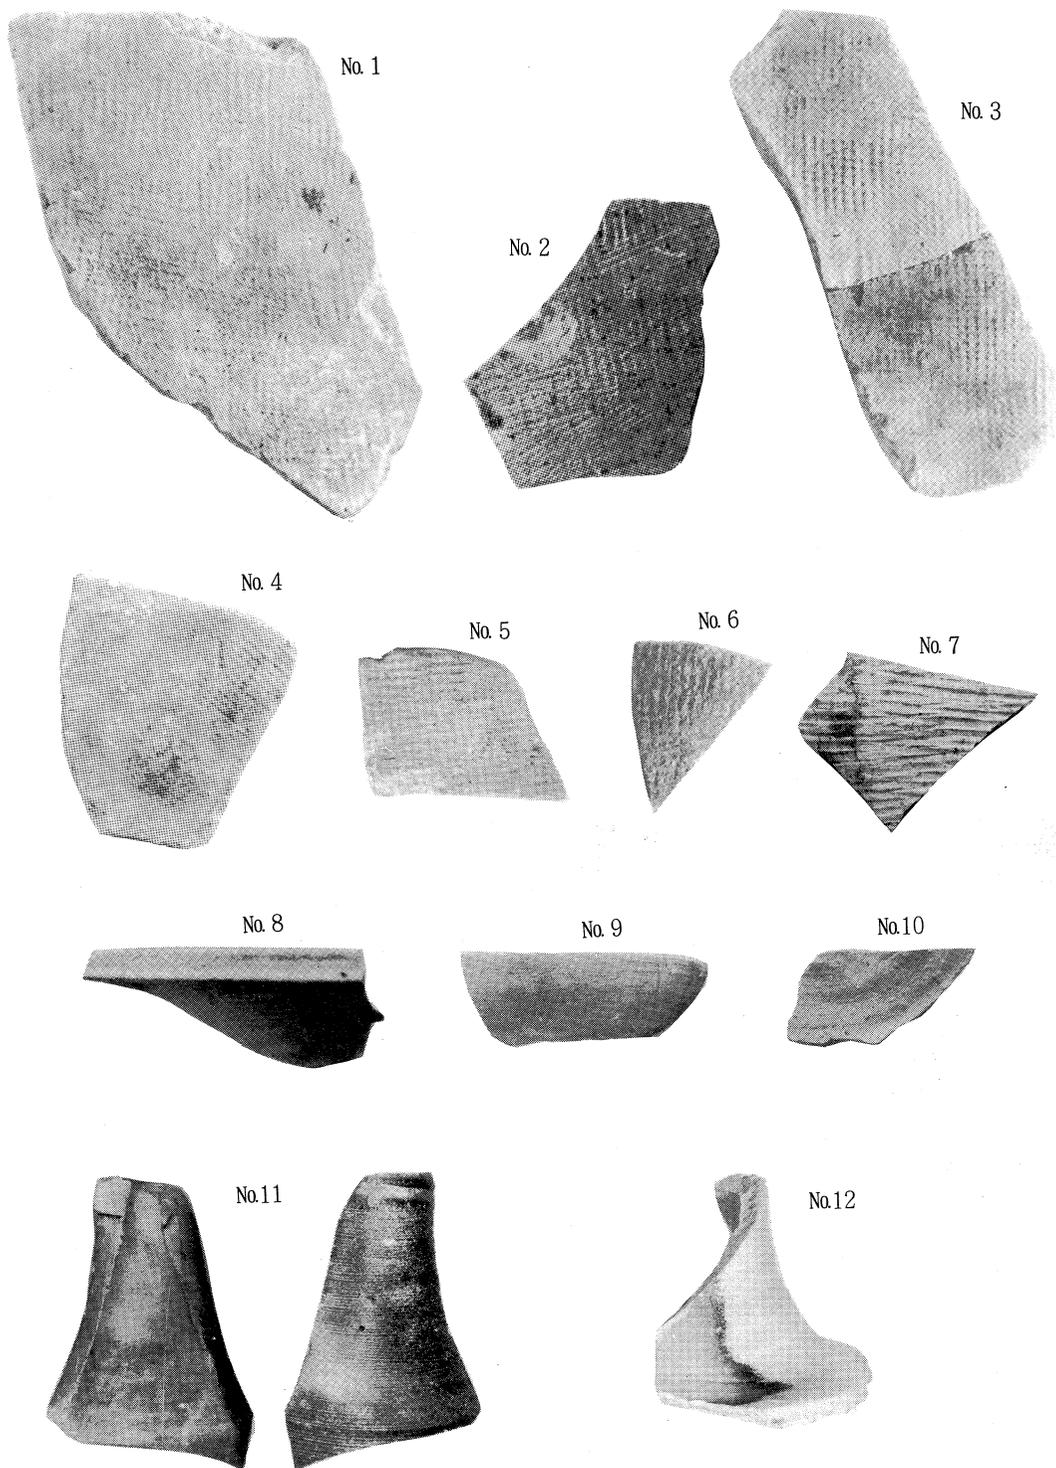
图版11 須森古墳表面採集遺物

破壊された羨道部の西側部分で、墳丘につきささった状態で須恵器を表採した。他に池田栄史氏(図版8~13)も須恵器を表採している。これらの時期は六世紀後半から七世紀前半になるものと思われる。

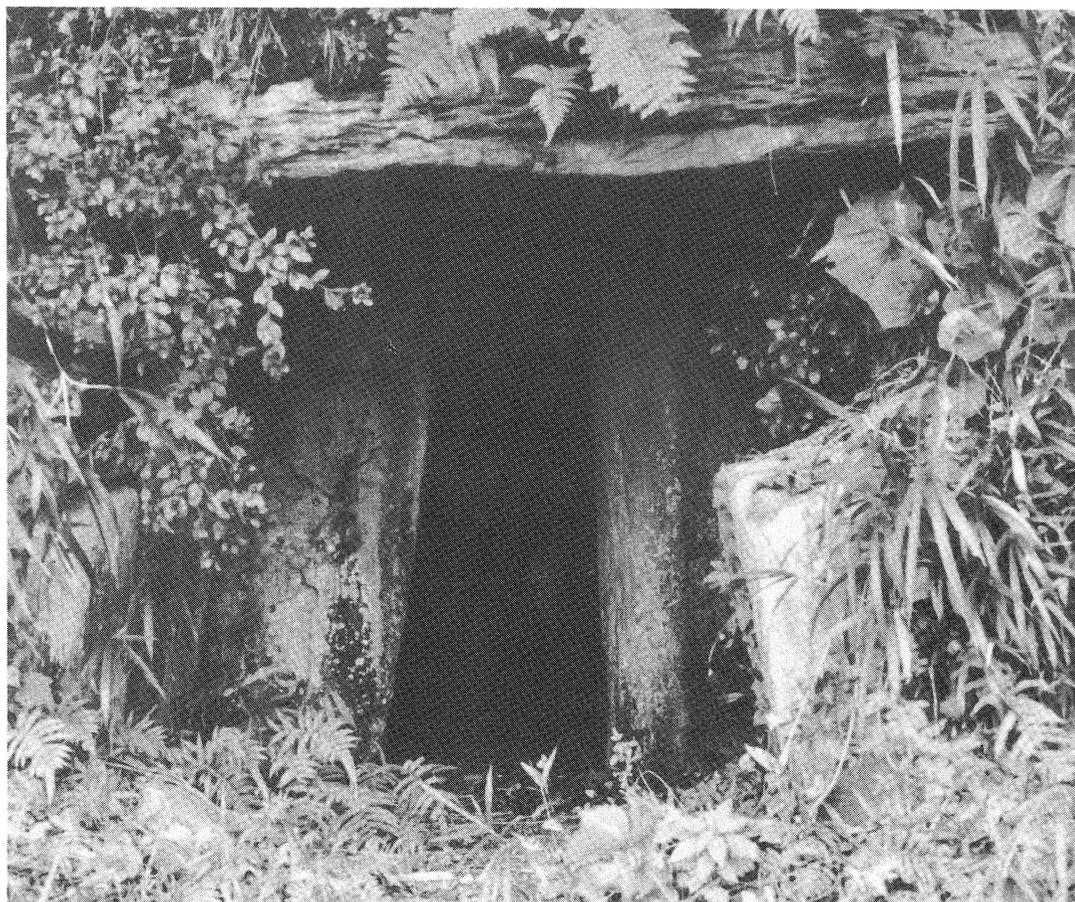
図版13 楠浦新田古墳現状（羨道側から）

楠浦新田古墳が立地する丘陵は開墾によって耕地化されており、古墳封土も著しく削平を受けている。したがって、墳丘の盛土は石室積石をかるうじて蔽う程度に残るのみであり、現状で直径約 7 m、高さ約 3 m の円墳状を呈する。おそらく本来は直径約 10 m 前後の円墳であったと考えられる。
