中寺颜寺跡

平成 16 年度

2005年3月

琴南町教育委員会

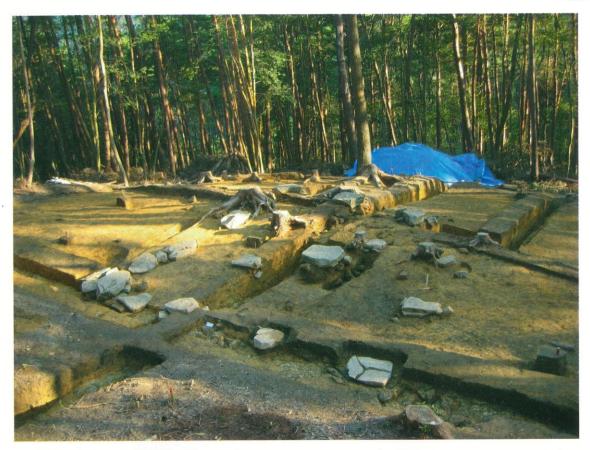
A) 第3テラス完掘状況(北西より)

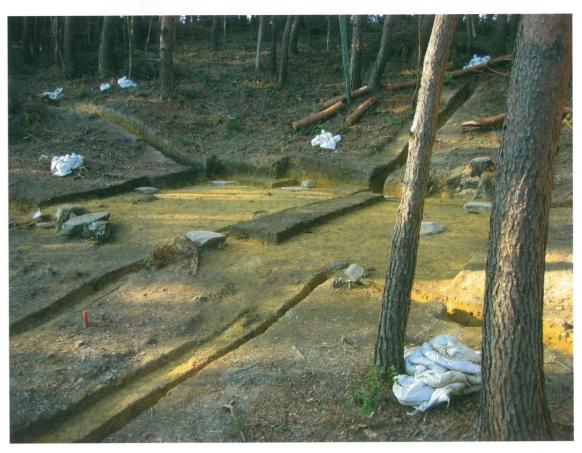
B) 第2テラス完掘状況(南東より)

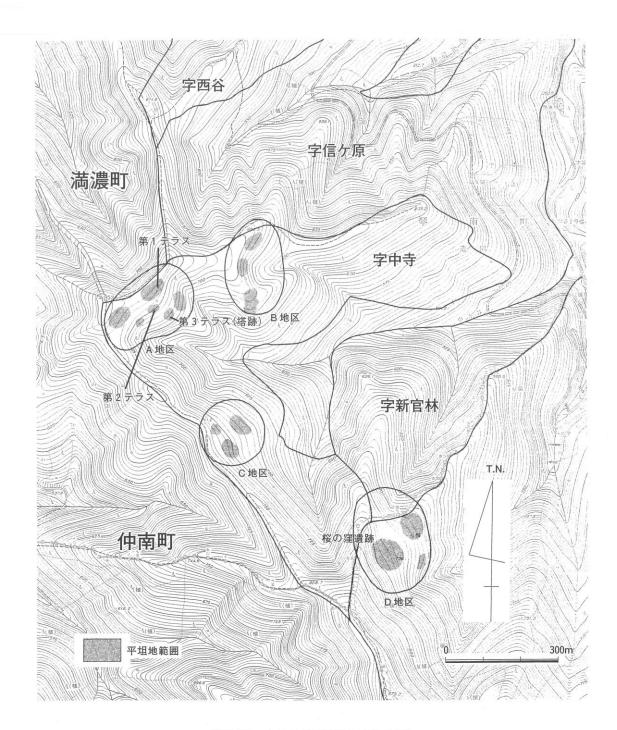
第3図 中寺廃寺跡平坦地分布図

これらの調査成果を受け、琴南町は県内でも例の少ない山岳寺院である中寺廃寺跡を調査・整備・活用していく方針を決定し、平成15年度に琴南町教育委員会が香川県教育委員会文化行政課の協力のもと現地踏査を行った。その結果、約1,000mの範囲に遺跡が展開していることが判明した。また、遺跡は大きく4つの地区に分けることが可能であり、A~D地区とした。それぞれの地区の詳細は以下の通りである。

A地区…字中寺の中央に位置する地区である。6ヶ所の平坦地から構成され、そのうち1ヶ所の平坦地より塔跡を確認しており、A地区は中寺廃寺跡の中心地区であったと考えられる。また、塔心礎石の下部から10世紀前半の遺物が出土しており、塔の建立時期を示す根拠となる。他の平坦地においても礎石が確認され、寺院の中心的な建物の存在が予想される地区である。

B地区…A地区から東へ約300m離れた丘陵先端部において確認された地区で、5ヶ所の平坦地からなる。一部の平坦地においては、40~50cm程度の直線的に並ぶ石を確認しており、礎石建物跡の存在が考えられる。

C地区…A地区から南へ約400m離れた丘陵斜面部において確認された地区で、3 ヶ所の平坦地からなる。最も低い平坦地では人頭大の角礫を直径約 $1\sim2$ m、高さ約70cm程度積み上げた集石状遺構が10基ほど散在しており、集石墓の可能性が考えられる。

D地区(桜の窪遺跡) … A地区から南へ約900m離れた丘陵斜面部において確認された地区で、4ヶ所の平坦地からなる。他の地区に比べ最も広い平坦地を有し、50~80cm程度の石が露出する状況から、A・B地区同様に礎石建物跡の存在が考えられる。

A・C・D地区で確認した平坦地は標高約700~730mの間に立地している。B地区は若干低く675~700mに平坦地が立地する。すべての平坦地は尾根を背後にし、一段下った緩斜面上に立地する。これは冬季間、強く吹き上る谷からの風を尾根によって防ぐための立地と考えられる。

(2) 平成15年度調査成果 (第3図参照)
