第4章 史跡をめぐる現状と課題

第1節 保存にかかわる現状と課題

A Plan of Preservation and Utilization of Historic Site
in Western Shizuoka Prefecture, Japan

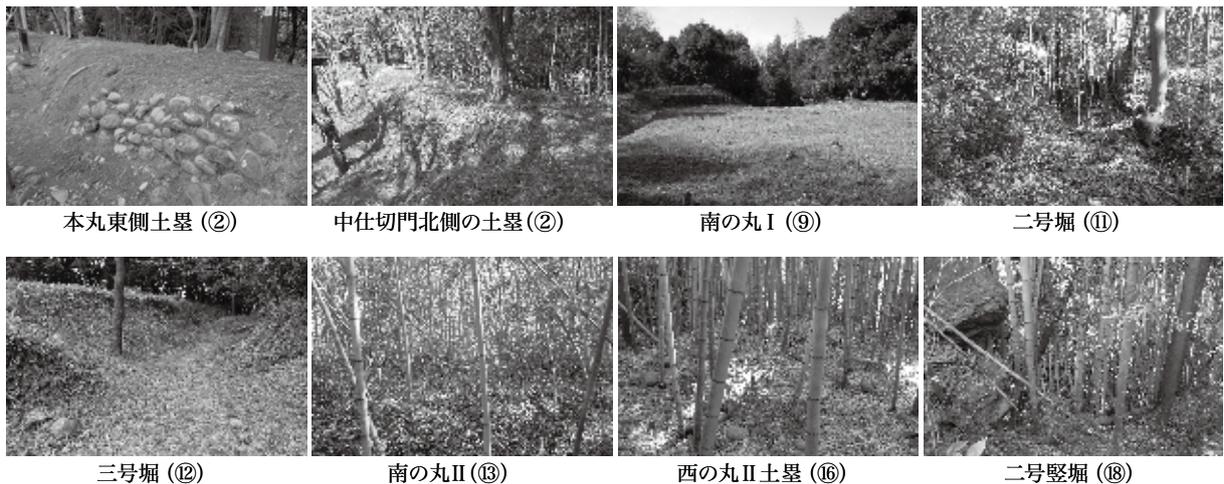
Fig.58 二侯城跡堀・土塁・曲輪等現況写真

遺 構		現 状	Fig.58 Fig.60
本 丸	中心部	<ul style="list-style-type: none"> ・中仕切門、搦手門、天守台がある。 ・二侯城跡本丸の中仕切門における発掘調査によって、堀尾氏が城期に建築された櫓門の可能性がある礎石瓦葺き建物跡が確認された。 ・中仕切門の礎石は地下に埋蔵しており、来訪者が遺構の存在を認識しにくい。 ・設置者や設置時期の異なる名称看板やサインのほか、水飲み場、すでに壊れて使用されていないスピーカー等が存在する。 	①
	土 塁	<ul style="list-style-type: none"> ・土塁は本丸東側から北東側にかけて残存しており、中仕切門北側の土塁は遺存状態が良好である。 ・曲輪を全周していたと推定される土塁の約 2/3 が消失しており、本来の土塁の姿が分からない。 ・削られた土塁の断面が露出したままになっている。 ・発掘調査で土塁遺構の上に天守台石垣が築かれたことが判明したが、曲輪の年代観を示す土塁と天守台根石の重なりが現地で理解しにくい。 	②
二の丸	中心部	<ul style="list-style-type: none"> ・管理者のいない石碑が存在する。 ・土塁内部の平坦面は公園及び稲荷神社の境内地として改変され、園路や玉垣が設置されている。 	③
	土 塁	<ul style="list-style-type: none"> ・南側は残存状況が良好で、三号堀の底面から高さ 7.7 m あり、切岸がある。北側の土塁は石垣があるが、西・南の土塁には石垣はみられない。東側の土塁は発掘調査により石垣が存在した可能性が示されている。 	④
	帯曲輪	<ul style="list-style-type: none"> ・大手門の東側に位置する帯曲輪は、大手筋にかかわる部分だが、未調査のため詳細は不明である。 	⑤
北の丸	中心部	<ul style="list-style-type: none"> ・旭ヶ丘神社造成に伴う改変により、城郭遺構の検出は難しい。本丸との連結は、改変が著しく不明瞭だが、土橋若しくは木橋で連結していた可能性がある。 ・未調査のため詳細は不明である。 	⑥

四号堀		<ul style="list-style-type: none"> ・最大幅 8 m、堀の南東側にあたる神社参道の堀り込みが、四号堀と一連のものである可能性がある。 ・本来の遺構の姿が分かりにくい。 	⑦
五号堀		<ul style="list-style-type: none"> ・道路と公園にかかわる造成によって、一部が消滅しており、本来の遺構の姿が分からない。 ・一部指定地外に遺構の存在が推定される。 	⑧
南の丸 I	中心部	<ul style="list-style-type: none"> ・北東隅や南西隅に虎口が存在した可能性はあるが、改変により、有無は不明である。 ・東側の地形改変部分の発掘調査では、石垣と裏込の状況を確認したものの、曲輪の性格把握まで至っていない。 ・北東隅の曲輪面が掘削されて失われている。 	⑨
	土 塁	<ul style="list-style-type: none"> ・西側と南側に土塁がみられる。曲輪南縁の高さ 3 m ほどの土塁は、近年、一旦削平された後、復元されたものであり、本来の遺構の姿が分からない。 ・南側の土塁は部分的に本来の土塁が残存するが、切断面が露出している。 ・西側の土塁は残存状況が不明確である。 	⑩

遺構		現状	Fig.58 Fig.60
二号堀		・遺構上とその周辺に樹木が茂り、見学時の安全性と遺構の保護上の問題が懸念される。	⑪
三号堀		・発掘調査の結果、現状の堀底から 1.5 mほど埋没していることが判明した。 ・西の丸Ⅰ・Ⅱから二の丸への城内通路の機能をあわせもつ。 ・発掘調査の成果が、現地で分からないため、見学者が遺構本来の形状を理解することができない。	⑫
南の丸Ⅱ	中心部	・二号堀に接する北側部分に削平された痕跡がみられるが、この部分以外は概ね良好に残存する。 ・竹木が茂り、見学時の安全性と遺構の保護上の問題が懸念される。	⑬
一号堀		・樹木が茂り、遺構の痕跡が不明瞭である。	⑭
西の丸Ⅰ	中心部	・西の丸Ⅰの平坦面は、農耕や園路・遊具設置等により、改変を受けている。 ・遊具はマムシ等が息息する環境にあり、安全性に問題がある。 ・重要箇所だが、遺構の形状を認識できず本質的価値を理解しにくい。	⑮
西の丸Ⅱ	中心部	・平坦部が細かく分離され段々畑のようになっている。この形状は後世の改変である可能性があるが、詳細は不明である。 ・曲輪と城内通路の姿が分かりにくい。 ・竹木が茂り、見学時の安全性と遺構の保護上の問題が懸念される。	⑯
	土塁	・東側城内通路脇に築かれたと推定される土塁が存在する。	
一号竪堀		・堀の窪みが良好に残存している。 ・堀底を城内通路として利用していた可能性がある。 ・樹木が茂り、見学時の安全性と遺構の保護上の問題が懸念される。	⑰
二号竪堀		・堀の窪みが良好に残存している。 ・堀底を城内通路として利用していた可能性がある。 ・樹木が茂り、見学時の安全性と遺構の保護上の問題が懸念される。	⑱
西の丸Ⅲ	中心部	・未調査であるため、遺構の性格が明確でない ・この曲輪に至る城内通路が不明瞭である。	⑲
	土塁	・北側にわずかに土塁が認められる。	
城内通路	東側経路 大手筋	・東側の城下町から二の丸東側の帯曲輪を通過して二の丸大手門に至る大手筋の経路が推定される。 ・経路の一部とみられる部分に石積が露出しているものの、未調査のため大手筋の詳細は不明である。 ・既存の園路と城内通路の関係が不明瞭である。	⑳

西側経路 川口	・川口から西の丸Ⅰ・Ⅱ付近を通り、一号竪堀を経て二の丸大手門に至る経路が推定される。 ・遺構の痕跡が不明瞭でないため、城内通路の実態を認識することができない。 ・西の丸の石垣の背後に切岸を伴った通路の痕跡が確認されている。 ・法面工事により登城口が消失している。 ・既存の園路と城内通路の関係が不明瞭である。	㉑

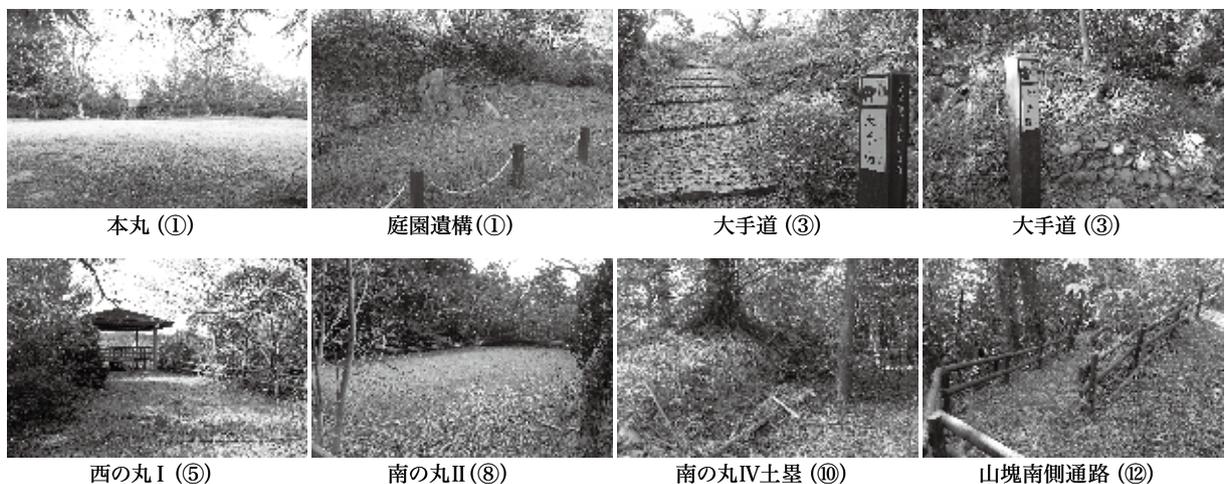
Fig.59 鳥羽山城跡堀・土塁・曲輪等現況写真

遺 構		現 状	Fig.59 Fig.61
本 丸	中心部	<ul style="list-style-type: none"> ・曲輪内の遺構面が残存している部分と、遺構面が消失している部分の境界が不明確である。 ・西側土塁の内側に構築された建物の礎石と西側土塁沿いに築かれた枯山水庭園が良好に残存している。 ・発掘調査によって、庭園遺構の北側に確認された礎石は、配置や検出状況、土塁との位置関係から、庭園遺構が構築された堀尾氏が城期（1590～1600）に先立って設置された建物の痕跡と考えられる。 ・礎石建物遺構の詳細は不明であるが、懸け造り構造の建物であった可能性が指摘されている。 ・庭園遺構は、枯山水庭園であり、枯滝石組みや築山、数石の景石によって構成され、現状において見学することが可能である。 	①
	土 塁	<ul style="list-style-type: none"> ・本丸を取り囲む土塁が遺存している。南側土塁は失われ、大手門西側の土塁は改変が著しい。 ・土塁上や周囲に樹木が植栽され、遺構の保護に問題が生じる可能性がある。 	②
大手道		<ul style="list-style-type: none"> ・大手道の上部を緩やかな階段を伴う幅3mほどの石畳が覆っている。発掘調査によって、地下に埋没した本来の大手道は幅6～9mであることが判明した。 ・大手道の本来の規模や構造を認識することが難しい。 	③
東の丸 I・II		<ul style="list-style-type: none"> ・未調査である東の丸Iには用途不明の石材が存在する。 ・遺構の性格が不明である。 	④
西の丸I		<ul style="list-style-type: none"> ・公園整備に伴って設置された東屋がある。 ・未調査であるため、遺構の詳細は不明である。 ・公園整備に伴う地形の改変が顕著である。 	⑤
西の丸II		<ul style="list-style-type: none"> ・未調査であるため、遺構の詳細は不明である。 ・公園整備に伴って設置された石造物が存在する。 ・大規模な岩脈の露頭がある。石丁場や庭園などとも評価されることがあるが、その性格は明確でない。 	⑥

北の丸		<ul style="list-style-type: none"> ・付属的な帯曲輪としては不自然な大きさであり、公園整備に伴って大規模に造成されている可能性がある。 	⑦
南の丸 I・II		<ul style="list-style-type: none"> ・公園の駐車場が整備されており、本来の遺構の形状が不明確である。 ・南の丸IIの南東側には土塁がある。 	⑧
南の丸III		<ul style="list-style-type: none"> ・西側に土塁が確認できる。 ・未調査であるため、遺構の詳細は不明である。 	⑨
南の丸IV		<ul style="list-style-type: none"> ・西側に土塁が遺存。土塁内部は平坦で、何らかの施設があったと思われる。 ・未調査であるため、遺構の詳細は不明である。 	⑩
一号堀		<ul style="list-style-type: none"> ・一号堀の南側は、道路の造成によって土地形状が改変されており、堀が連続しているか不明瞭である。 	⑪
城内通路	大手筋	<ul style="list-style-type: none"> ・田代家から北側の峠を越える道を通り、大手道を経て本丸へ至る経路が想定されるが、詳細は不明である。 	⑫
	搦手筋	<ul style="list-style-type: none"> ・搦手門から、麓に至る通路が確認できない。搦手門から北に抜け、西に向かうと西の丸I・IIに至る。 ・既存の園路と城内通路の関係が不明確である。 	⑬

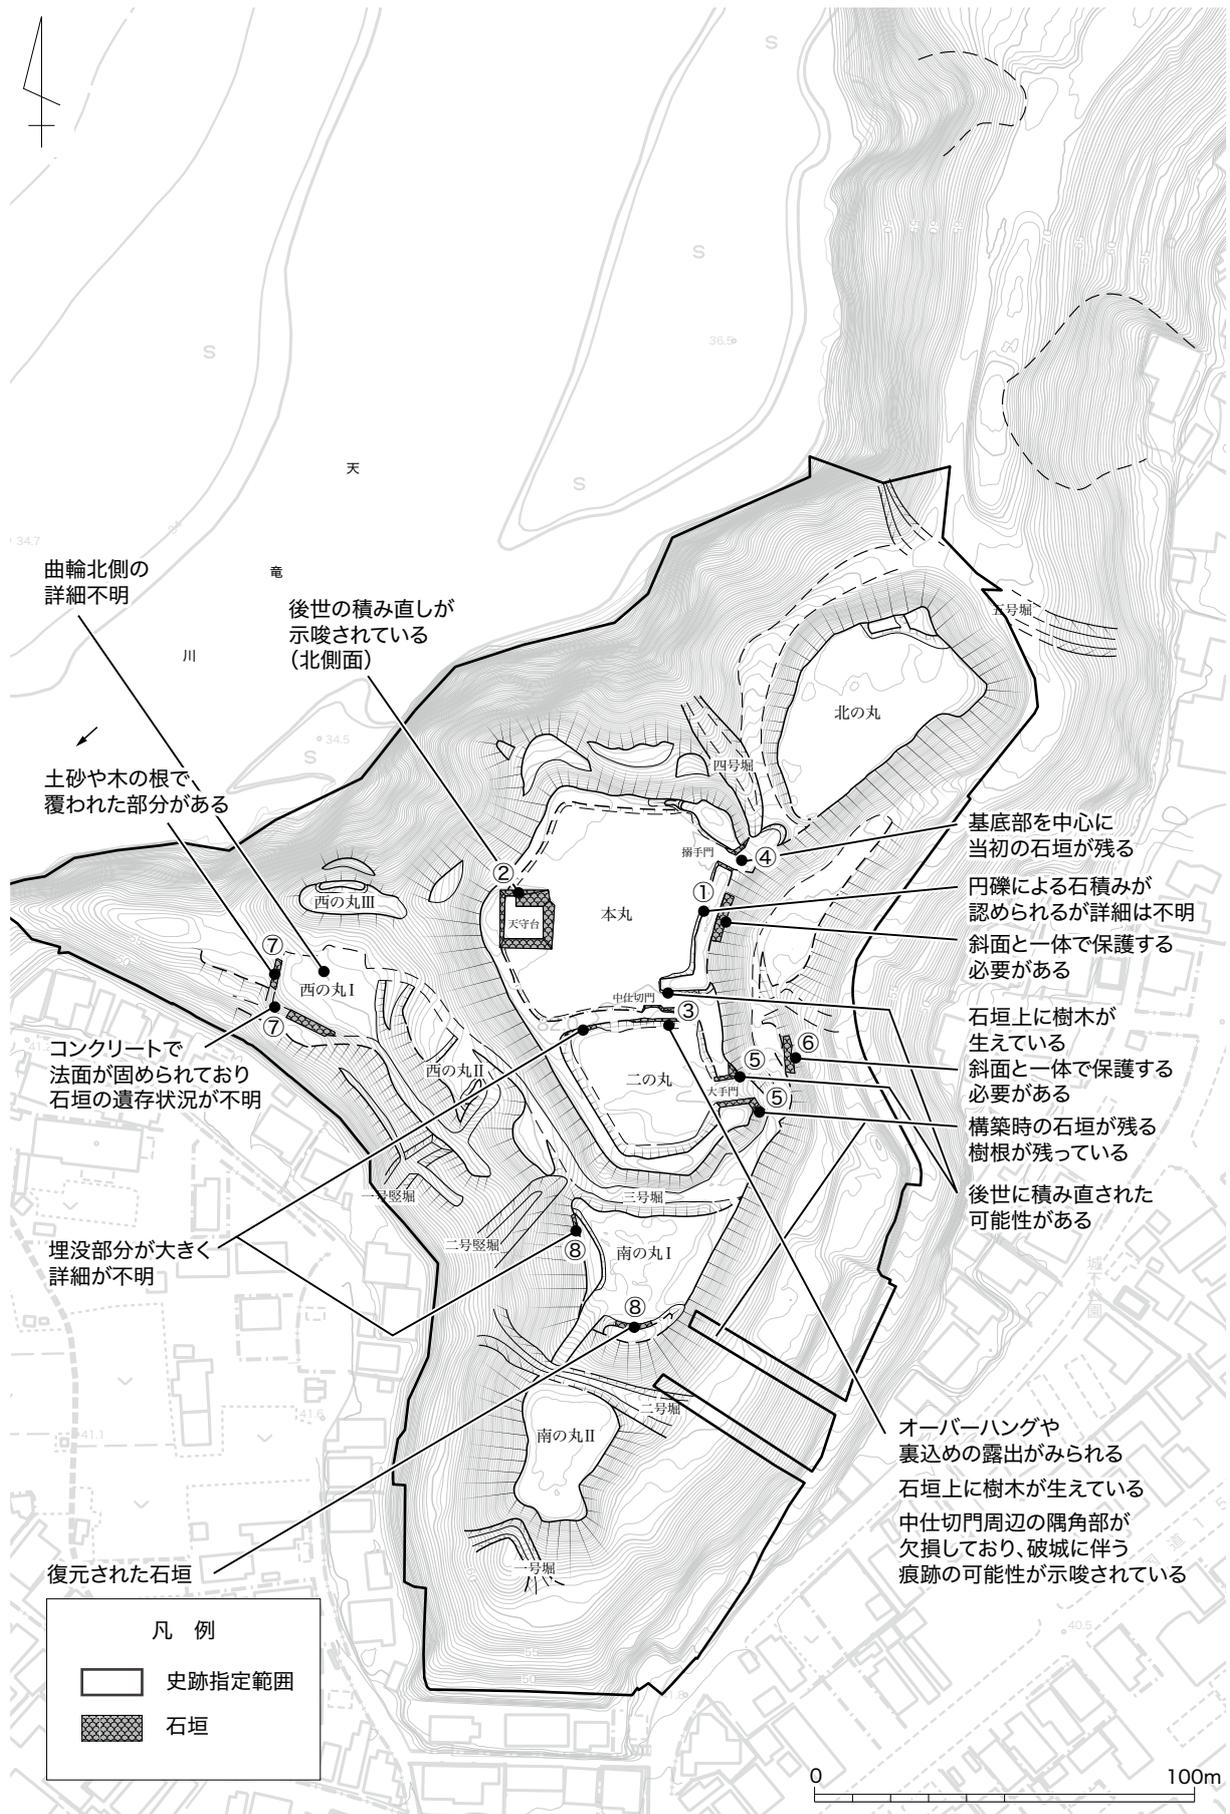
Fig.62 二俣城跡石垣現況図

遺 構		現 状	Fig.62 Fig.64
本 丸	土 塁	<ul style="list-style-type: none"> ・東側土塁外側に輪取りがみられる。 ・東側土塁の内側に円礫による石積み認められるが、時期等、詳細は不明である。 ・樹木や土砂の埋没によって、本来の遺構の姿が分からない部分がある。 	①
	天守台	<ul style="list-style-type: none"> ・自然石を用いた野面積みの石垣で、隅角部に算木積を採用している。 ・発掘調査によって、基底は0.4 m程埋没し、みかけ上の高さは4.2 mであることが分かっている。発掘調査の成果が現地で理解しにくい。 ・現在のところ、崩落等はみられないが、後世の積み直しが指摘されており、地震等による崩落の危険性がある。 	②
	中仕切門	<ul style="list-style-type: none"> ・中仕切門両袖の土塁に野面積みの石垣が構築されている。門の北側に高さ約1 m、4段の石垣が残存する。 ・北側西端は一部算木状に積まれており、後世に積み直された可能性がある。 ・南側石垣は、遺存状態が悪く、裏込めの露出やオーバーハングがみられ、崩落の危険性と安全上の問題がある。 ・中仕切門周辺の石垣は隅角部が欠損。破城に伴う痕跡の可能性もある。 ・石垣上に生えている樹木が石垣の崩壊を抑えている可能性がある。 ・樹木伐採による崩落の危険性と安全上の問題がある。 	③
	搦手門	<ul style="list-style-type: none"> ・喰違虎口である門側壁面の石垣は、基底部を中心に当初の石垣が残存している。 ・一部後世の積み直しが見られる。 	④
二の丸	大手門	<ul style="list-style-type: none"> ・大手門跡両側の石垣は、南側石垣が構築時のもの、北側石垣が後世の積み直しと判断される。南側石垣の北東隅角は鈍角であり、初現的な算木積である。 ・南側石垣に残る樹根が遺構に影響を与えている可能性がある。 ・礎石などが未確認で、構造が不明である。 	⑤
	東側 帯曲輪	<ul style="list-style-type: none"> ・大手筋にあたる帯曲輪の東側斜面に部分的に石垣が確認できる。 ・石垣上には樹木が生えており、石垣が崩落する危険性がある。 ・城下に降る経路には柵形が形成されている可能性があるが、詳細は不明である。 ・後世の改変により、石垣基盤層がえぐられている。 	⑥

西の丸 I		<ul style="list-style-type: none"> ・西側の石垣は高さ推定3 m、南側は5.6 mで二俣城跡最大の高さである。 ・南西の隅角部は崩落している部分や、擁壁や土砂に覆われている部分があり、本来の遺構の姿が分からない。 ・曲輪北側に石垣が存在する可能性があるが、未調査であり詳細は不明である。 	⑦
南の丸 I		<ul style="list-style-type: none"> ・西側の土塁に石垣がみられる。土砂や草木による埋没部分は、詳細不明である。 ・近年、南側の土塁が復旧された際に、石垣が復元された。 ・城郭として機能していた当時の石垣の姿をみることができない。 	⑧

石垣が確認できる位置は、Fig.62、63 のとおりである。今後は優先順位をつけた計画的な調査を行い、保存管理に資する情報を取得する必要がある。

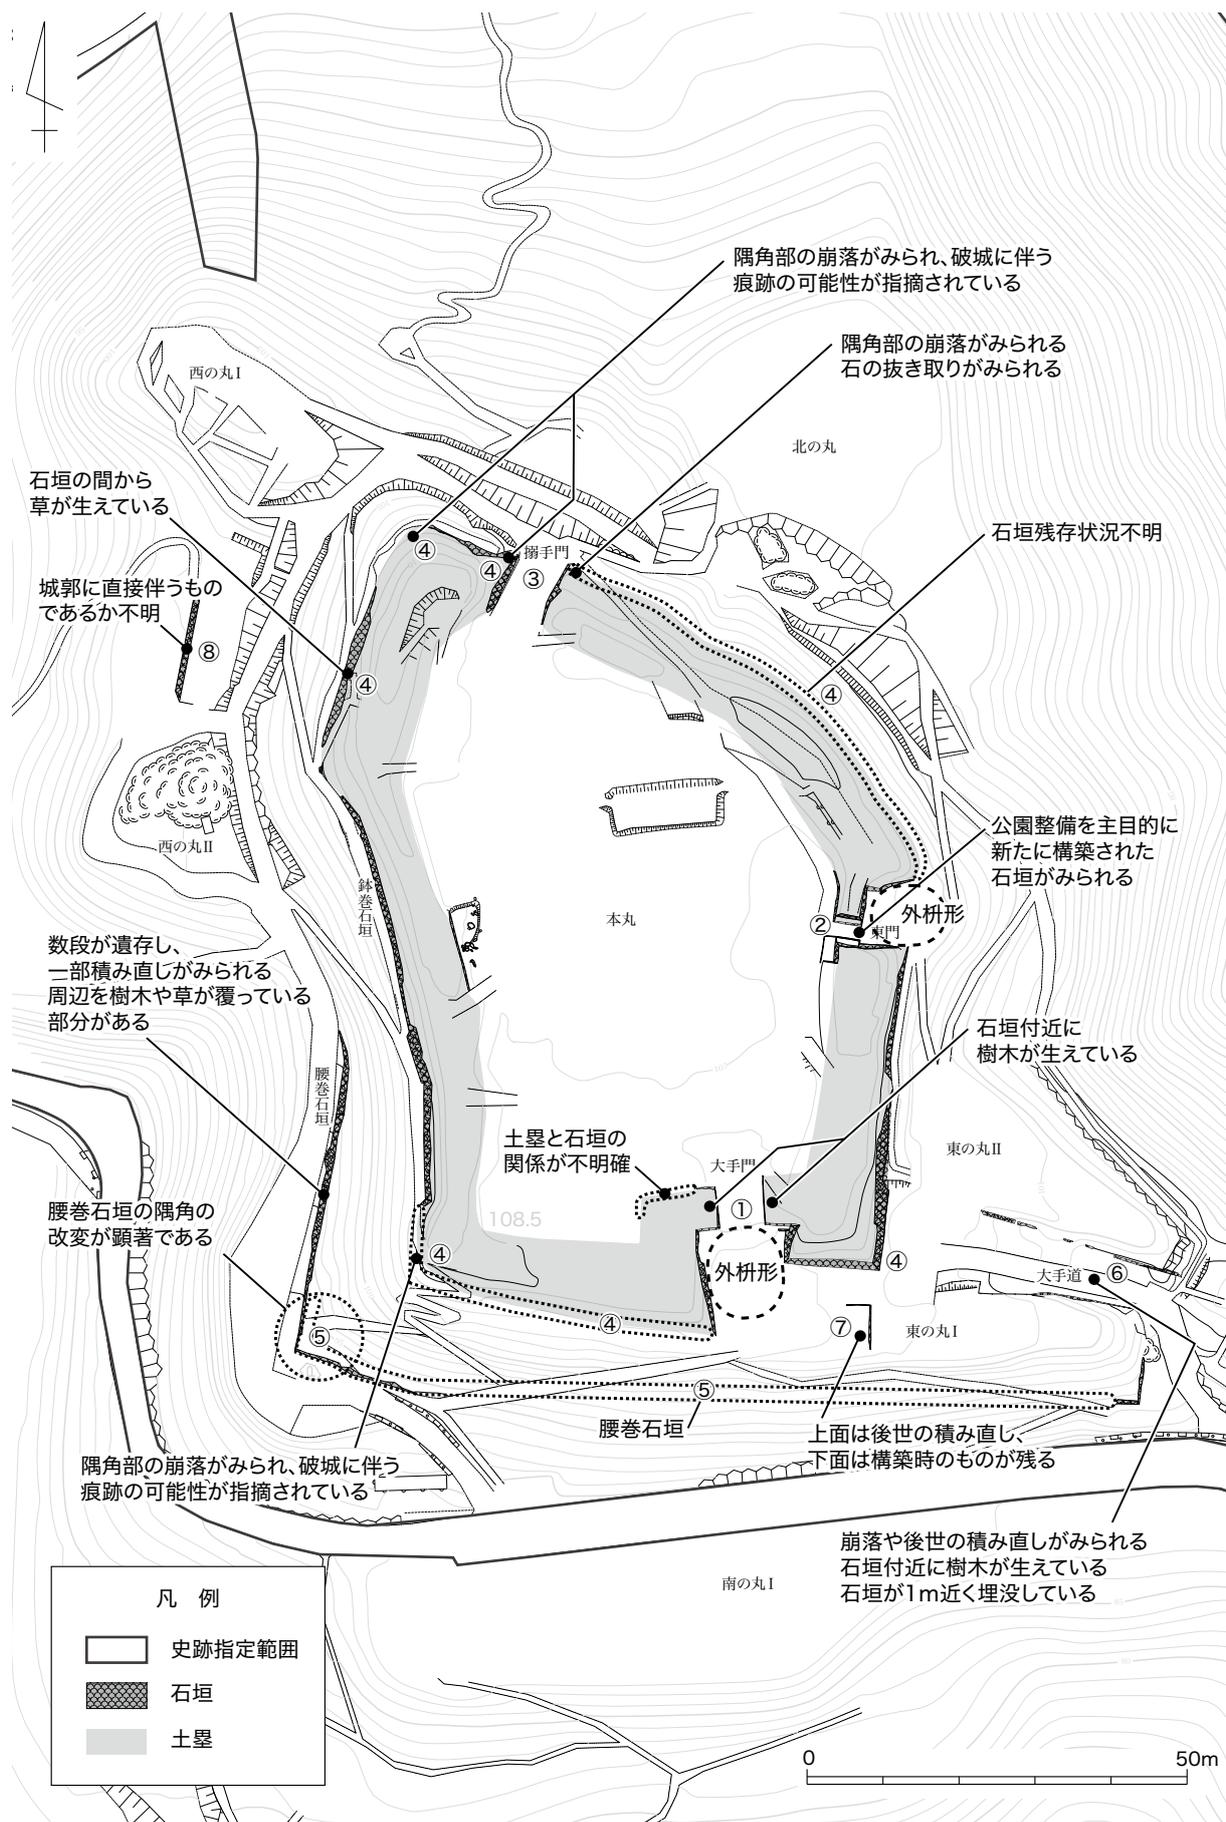
Fig.63 鳥羽山城跡石垣現況図

遺 構		現 状	Fig.63 Fig.65
本 丸	大手門	<ul style="list-style-type: none"> ・大手門の南側は枳形になっている。門の礎石の可能性のある石材2個分が遺存する。南面する石垣には暗渠がみられ、南側に排水路が存在する。 ・大手門、大手枳形の石垣付近の樹木が遺構に影響を与えている可能性がある。 	①
	東 門	<ul style="list-style-type: none"> ・東門の開口部の石垣は、廃城以降の崩落と1950年代以降の公園整備に伴う積み直しによって、改変を受けている。東門の上部にかけられている木橋の設置に合わせて新しく石が積まれており、本来の遺構の姿が理解しにくい。 ・礎石の可能性のある石材が6箇所に見られる。石の間隔から埋門の可能性はあるが、木橋がかけられており、門の構造を現地で理解することが難しい。 	②
	搦手門	<ul style="list-style-type: none"> ・搦手門の両側に石垣が構築されている。規模、構造ともに大手門に匹敵することから、重要な遺構と考えられる。 ・隅角部に崩落がみられ、石が抜きとられた箇所も存在する。 ・礎石など未確認であり構造が不明である。 	③
	鉢巻石垣	<ul style="list-style-type: none"> ・西側土塁に総延長90mほどが遺存している。東門から大手にかけての鉢巻石垣は良好に遺存している。 ・東門から搦手門の間と大手門西側は遺構の痕跡が不明瞭なため、見学者が本質的価値を理解しにくい。 ・搦手門から続く北西隅と南西隅の石積は大きく失われ、破城に伴う痕跡の可能性が指摘されている。 ・石垣を覆っている樹木や草が、遺構に影響を与えている可能性がある。 	④
	腰巻石垣	<ul style="list-style-type: none"> ・本丸の南西隅を中心に数段程度遺存しているほかは、崩落が顕著である。 ・一部、積み直しがなされている可能性があるが、積み直し範囲は不明確である。 ・本丸西側北寄りから本丸北側にかけてと、南面部分は石垣が確認されていない。 ・遺構の痕跡が明瞭でない部分があるため、腰巻石垣の全体像が理解しにくい。 ・石垣を覆っている樹木や草が、遺構に影響を与えている可能性がある。 	⑤

大手道	<ul style="list-style-type: none"> ・大手道の北側と南側に石垣が遺存している。北側は遺存状態が比較的良好である一方、南側は遺存状態が悪い。崩壊が著しく新しい石積みに置き換わっている部分や、近くに樹木が生えている石垣が存在する。 ・石垣の崩落の危険性と安全上の問題が懸念される。 ・石垣が1m近く埋没しており、本来の遺構の姿を現地で理解することが難しい。 	⑥	
東の丸 I	<ul style="list-style-type: none"> ・西端に大手門前の平坦面と区画する石垣が残存している。この石垣の上面は後世の積み直しであるが、下部は石垣構築時の石積みが残存しているとみられる。 ・地震等による石垣の崩落の危険性がある。 	⑦	
西の丸 II	<ul style="list-style-type: none"> ・二段の平坦面を繋ぐ段差に石垣状の積み石がみられる。石垣と同一の石材を用いているが、積み方に乱れがあり、城郭に直接伴うものか不明確である。 	⑧

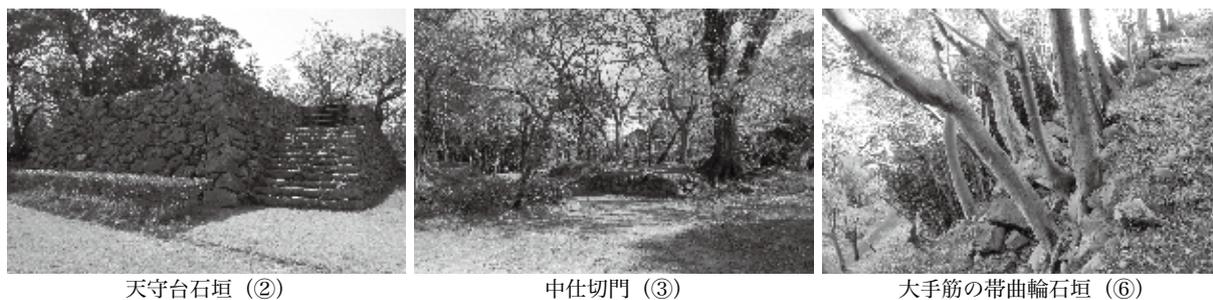
Fig.64 二俣城跡石垣現況写真

天守台石垣 (②)

中仕切り門 (③)

大手筋の帯曲輪石垣 (⑥)

二俣城跡の本丸天守台や中仕切り門南側石垣など、崩落のおそれがある石垣については、危険箇所を調査し必要な補修や解体修理を慎重に検討する必要がある。来訪者に対しては、危険箇所の周知、安全な通路への誘導、立入禁止範囲の設定などの安全対策を行う必要がある。

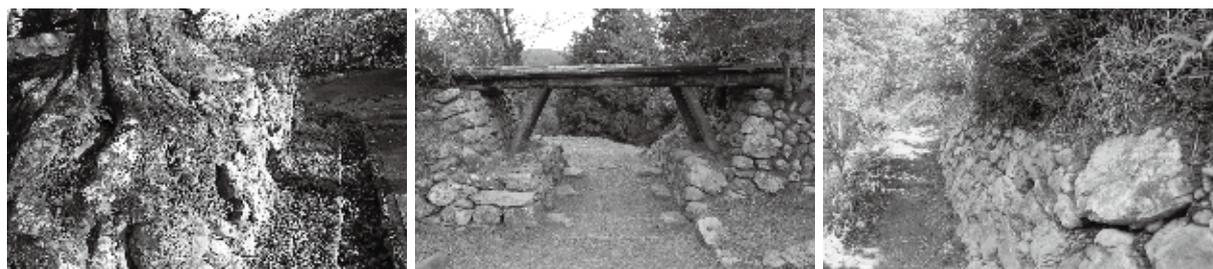
東門 (②)

大手門石垣付近の樹木 (①)

鉢巻石垣 (西側中央) (④)

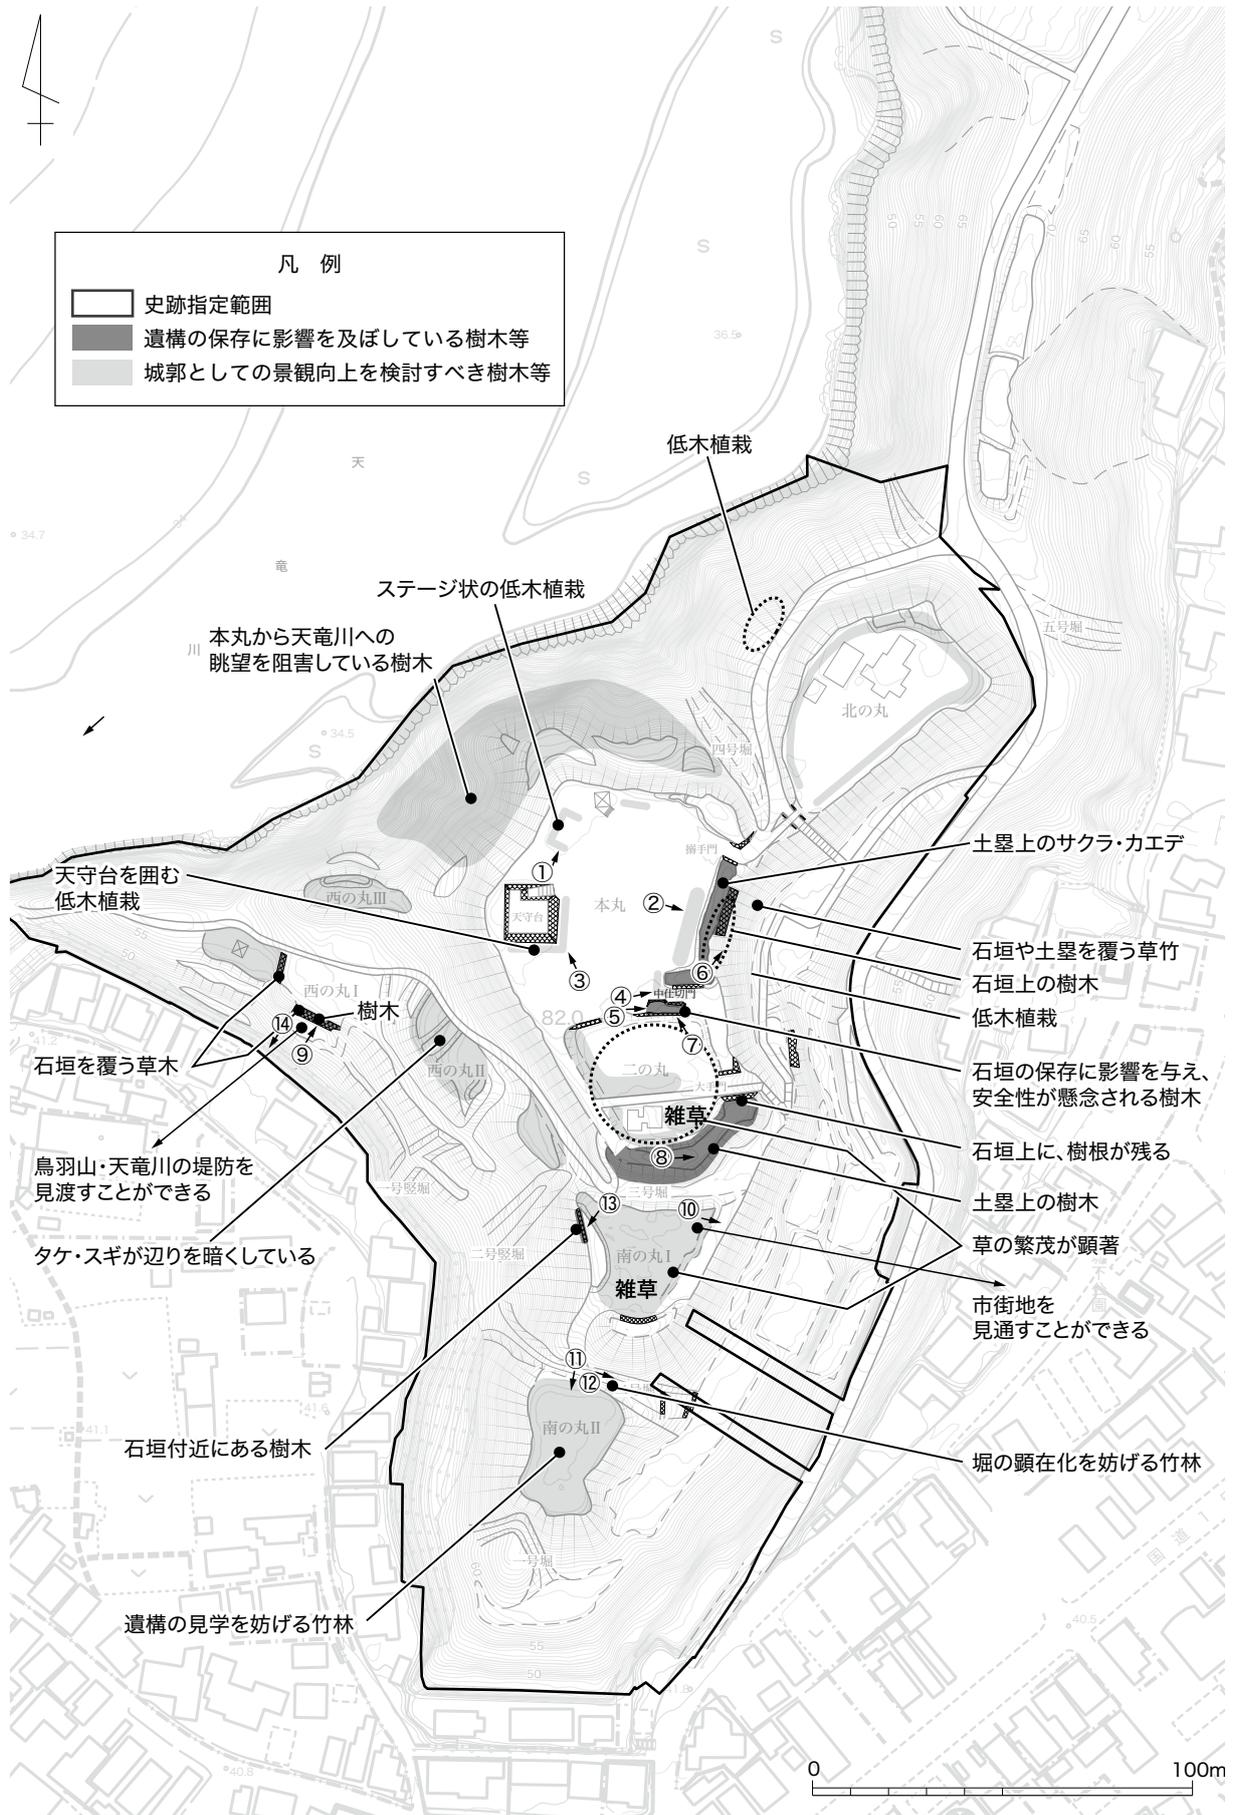
Fig.66 二俣城跡植栽現況図

- ・史跡内の樹木や植栽の分布、生育状況、遺構への影響などの現状把握が十分ではない。
- ・二侯城跡中仕切門や鳥羽山城大手道の石垣付近に生えているツツジ・カエデ等の樹根は、石垣や土塁遺構に影響を及ぼしている。
- ・石垣付近の樹根の一部は石垣を抱えて崩落を食い止めている可能性がある。
- ・樹木が斜面の崩落防止に役立っている一方で、城郭が機能していた当時の眺望や景観が損なわれ、城郭遺構の理解を妨げている。
- ・竹木等が繁茂し、立ち入りが難しい区域がある。
- ・公園内は定期的に草刈等が行われているが、雑草が繁茂する時期には園路や石垣などが覆い隠され、城郭見学の障害になっている。
- ・桜、アジサイ、紅葉などの植物が季節ごとの景観を形成し、市民に親しまれてきた。
- ・二侯城跡、鳥羽山城跡の本丸では、公園整備により曲輪内平坦面が芝張りされている。
- ・土塁上と土塁・石垣の裾に、カエデ・サクラ・アジサイ・ツツジ等が植栽されている。
- ・曲輪内の一部で、地元住民の寄付行為によりサクラの植栽が行われている。

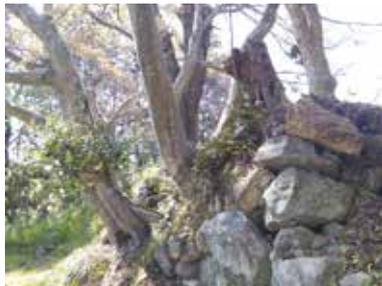
石垣の保存に影響を与え、
安全性が懸念される樹木 (⑦)

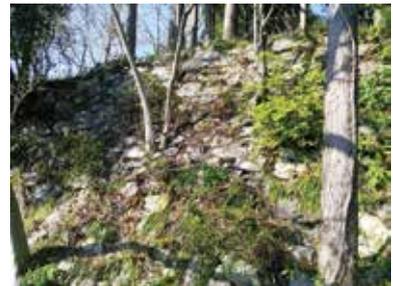
西の丸I石垣
樹木が生えている (⑨)

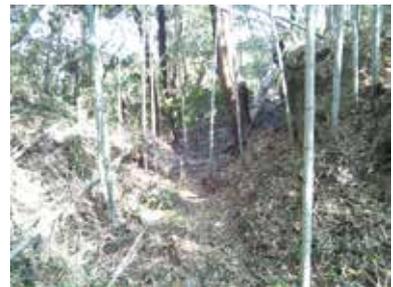
堀の頭在化を妨げる竹林
(二号堀) (⑫)

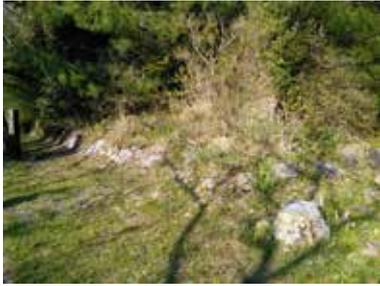
石垣を覆う草木
(腰巻石垣) (①)

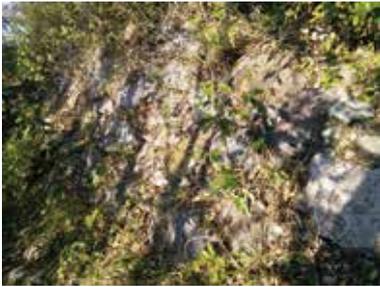
石垣を覆う草木
(鉢巻石垣) (④)

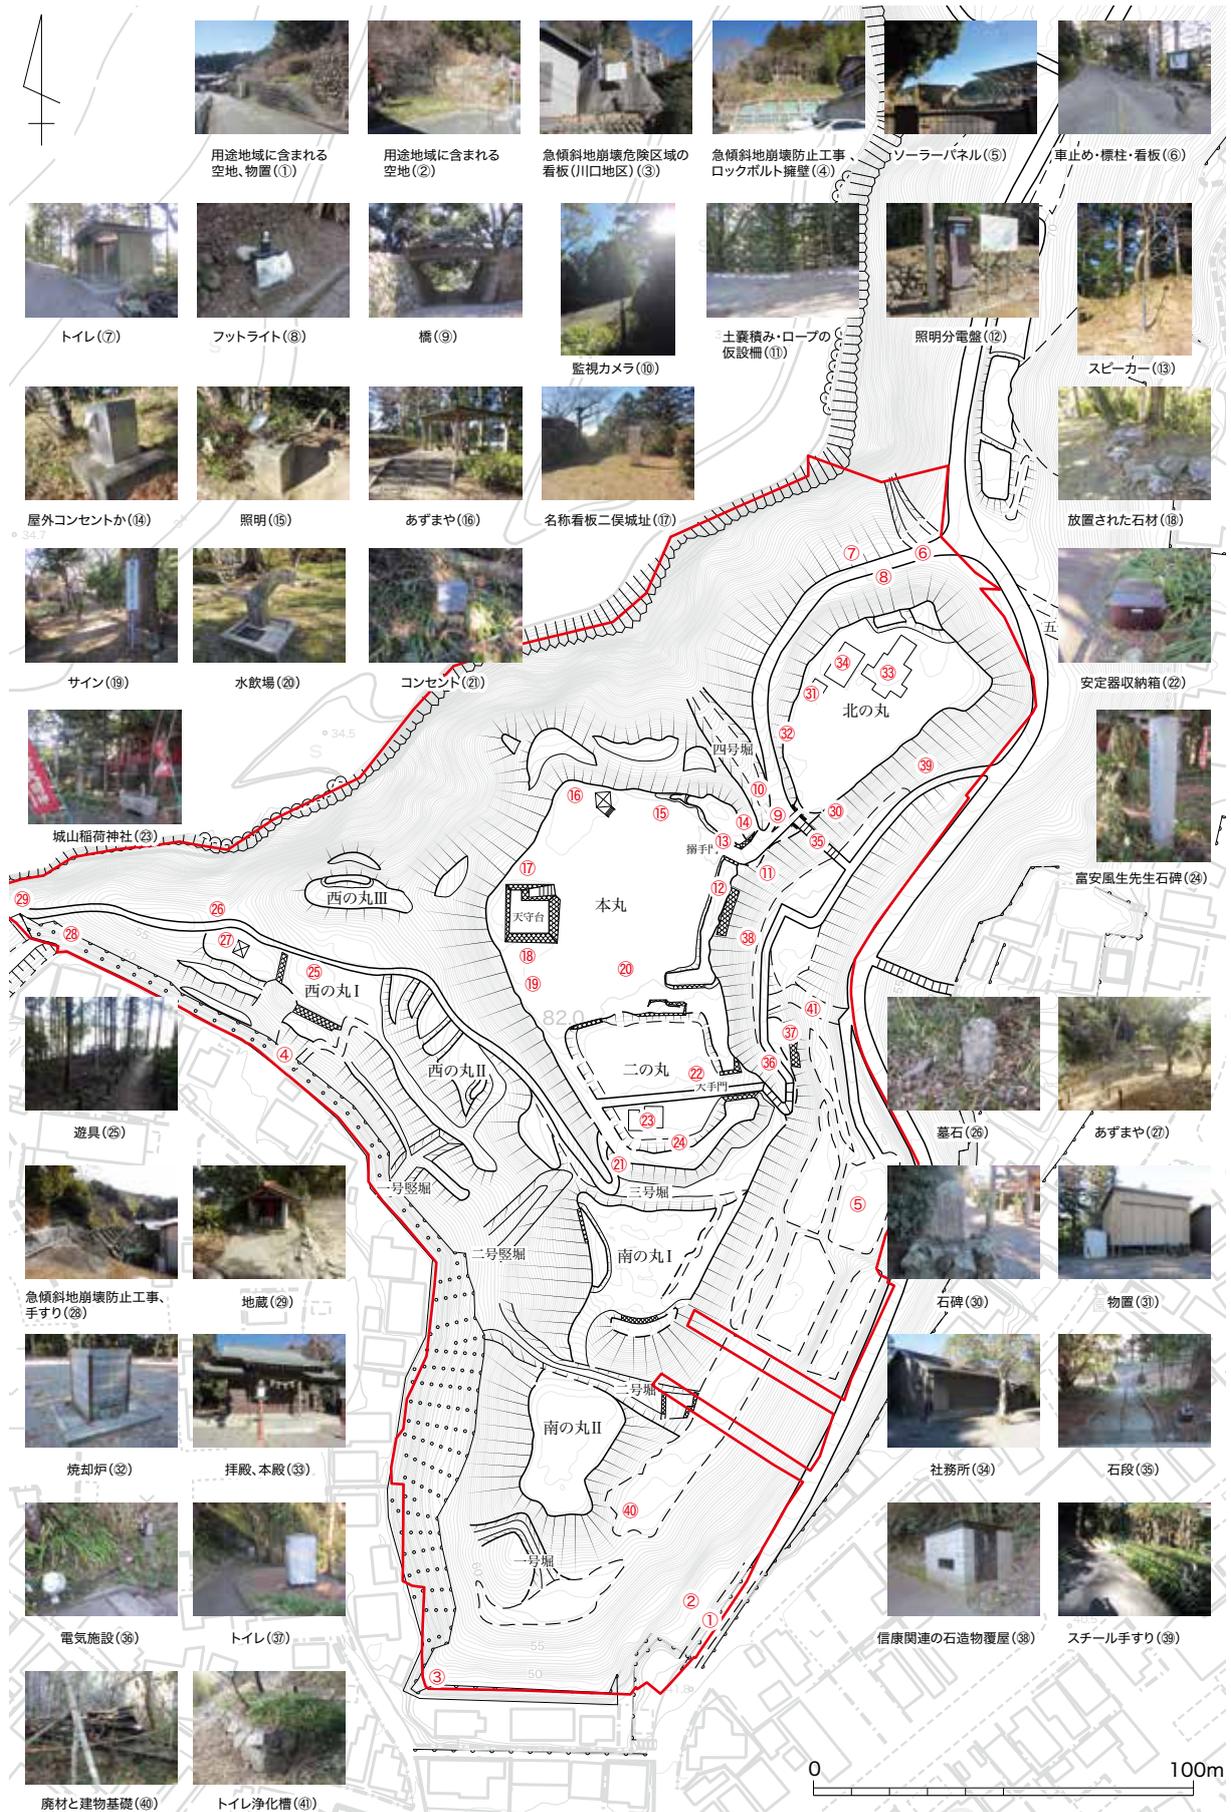
Fig.70 二侯城跡建築物・工作物等現況図

- ・史跡の中心部は都市公園として整備された経緯があり、トイレ、駐車場などの便益施設、電気設備、旧管理棟や物置などの管理施設、遊具等が存在する。その他、神社、鉄塔、石碑のほか個人の設置した工作物等が史跡内に存在する。
- ・史跡指定地内に設置された建築物や工作物は、城郭としての姿の顕在化や遺構の保護を阻害している可能性がある。

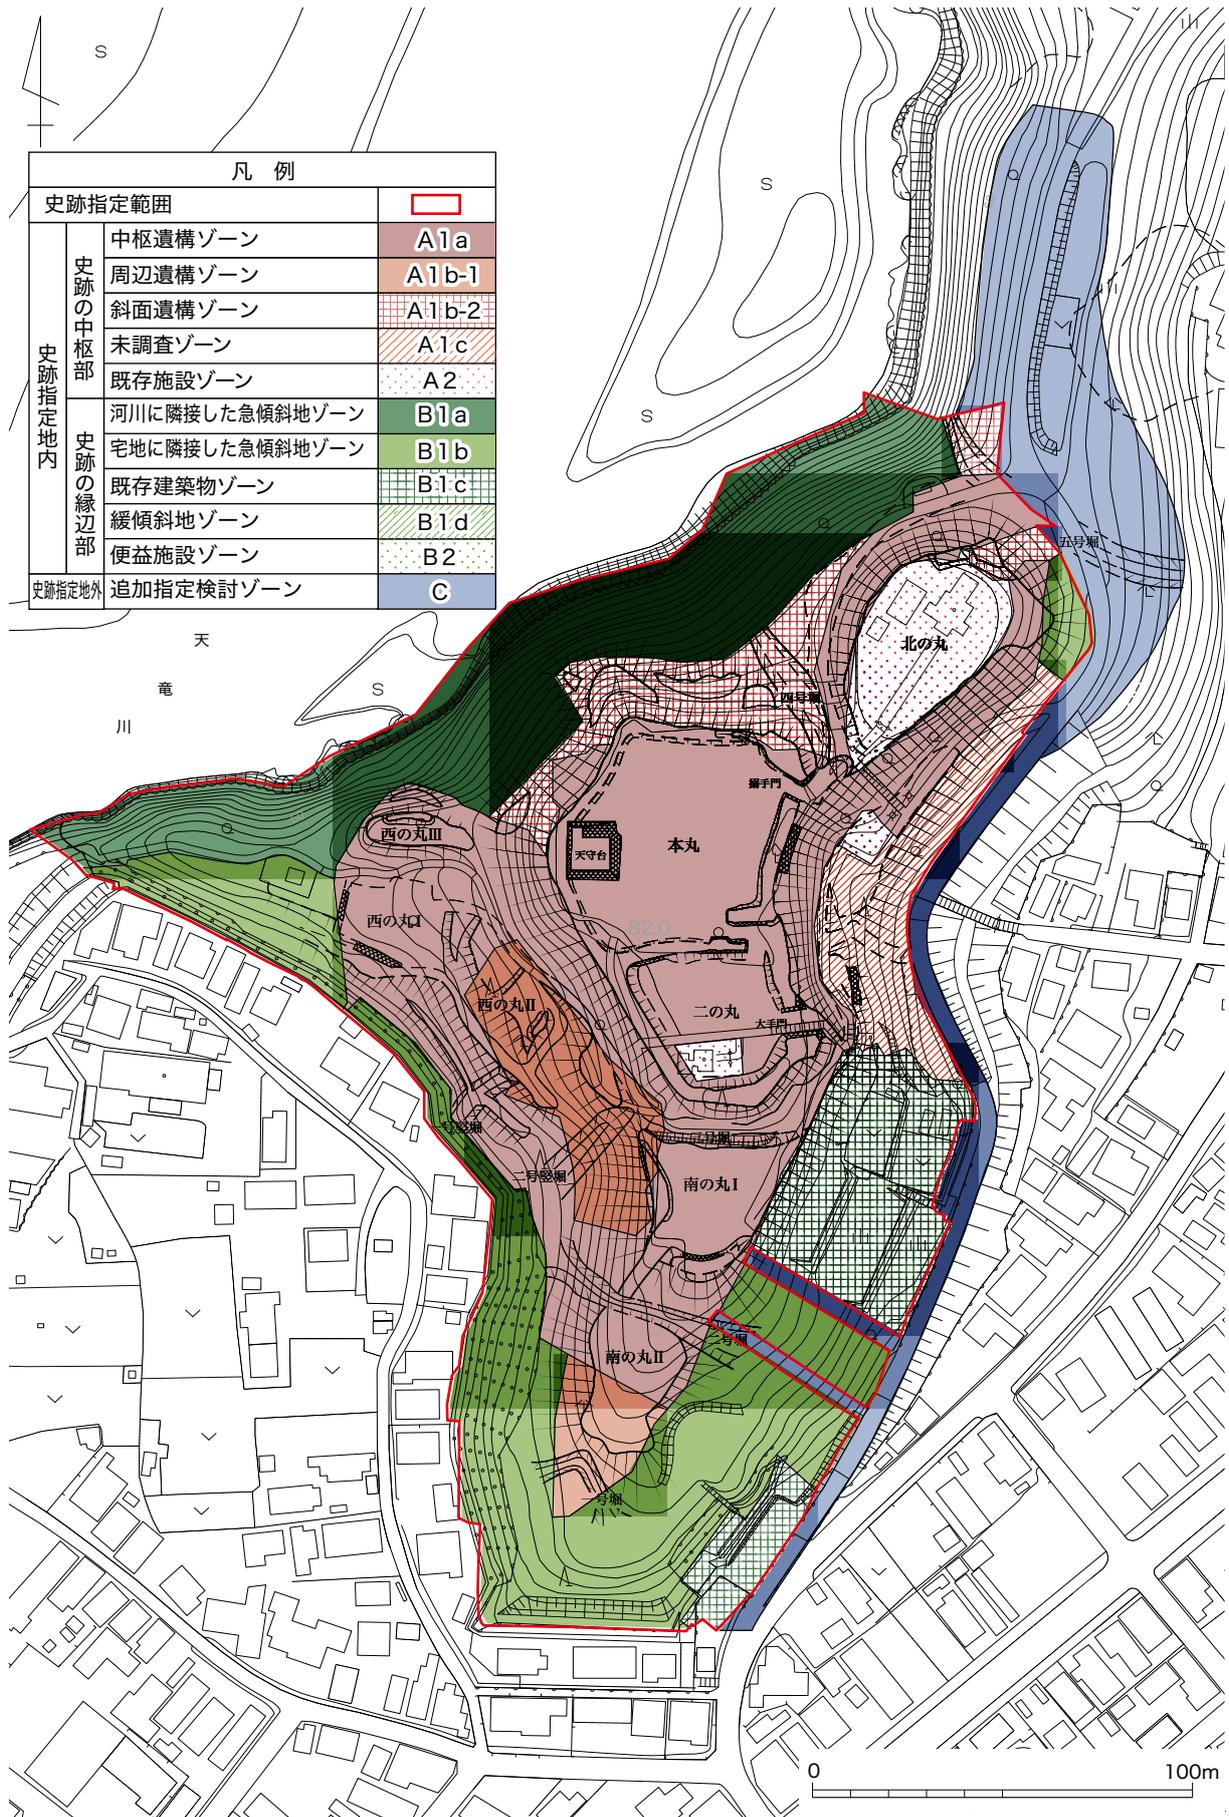
Fig.79 二俣城跡区域区分図

B区域は重要遺構を取り巻く縁辺部にあたり、「B1：中枢部の重要遺構の保存に欠かせない区域（斜面地）」と「B2：遺構が破壊されている可能性がある区域（駐車場等）」に分けられる。大部分が城郭の曲輪や堀切をとりまく斜面地で、中枢部の重要遺構と河川や市街地とを隔てるバッファゾーンとなっていることから、中枢部の遺構を保護し、城郭らしい空間形成を行うため、現地形の保護と植生の維持を原則とする。また、必要な斜面地の保護と安全対策を行う区域とする。

区分		ゾーンの説明	記号	所有区分 (地権の方針)	保存管理上の取扱い	
史跡指定地内	A : 史跡の中核部	中核遺構ゾーン 中核部の遺構がある区域。	A 1 a	県・市有地。	持続可能な活用を推進するための適切な保存を図る。	
		周辺遺構ゾーン 周辺部の遺構がある区域。 二俣城西の丸・南の丸がみられる。	A 1 b-1	民有地。 必要に応じて公有化の検討を行う。 このうち、A 1 b-1は積極的に公有化し、整備を図る。	所有者の理解・協力のもと、適切に保存を図る。	
		斜面遺構ゾーン 斜面に遺構がある区域。二俣城の小規模な曲輪がみられる。	A 1 b-2		所有者の理解・協力のもと、適切に保存を図る。	
		未調査ゾーン 二俣城跡大手や鳥羽山城跡南曲輪など重要な遺構の存在が推定される区域。	A 1 c	市・民有地。 調査結果により公有化を検討する。	計画的に確認調査を行う。結果に基づき適切に遺構の保存を図る。	
	A 2 : 重要遺構と既存施設が共存する区域	既存施設ゾーン 神社や鉄塔などの移転が困難な既存施設がある区域。	A 2	神社、中部電力所有地。 短期的には現状維持を基本とする。	短期的には周辺の環境や景観に配慮しながら現状維持する。長期的には整理が望ましい。	
	B : 史跡内の縁辺部	B 1 : 中核部の重要遺構の保存に欠かせない区域(斜面地)	河川に隣接した急傾斜地ゾーン 河川沿いの急峻な斜面。	B 1 a	市有地、民有地。 現状維持を基本とする。	斜面保護することで史跡指定地の安全対策に資する。 必要に応じて発掘調査を行い、結果に基づき適切に遺構の保存を図る。
			宅地に隣接した急傾斜地ゾーン 急斜面地崩壊危険区域等を含む急傾斜地。	B 1 b	県有地、市有地、民有地。 現状維持を基本とする。	急傾斜地崩壊危険区域のため、近隣住民の安全性を優先的に考慮する。斜面保護することで史跡指定地の安全対策に資する。 必要に応じて発掘調査を行い、結果に基づき適切に遺構の保存を図る。
			既存建築物ゾーン 二俣城跡における民間の既存建築物等がある区域。	B 1 c	民有地。 現状維持を基本とする。	所有者・占有者の協力・理解の下、想定される遺構の保存を適切に図る。

緩傾斜地ゾーン 鳥羽山城跡において史跡中核部と縁辺の急傾斜地の間に存在する緩傾斜地。	B 1 d	市有地、民有地。 現状維持を基本とする。	所有者・占有者の協力・理解の下、想定される遺構の保存を適切に図る。
	B 2 : 遺構が破壊されている可能性がある区域(駐車場等)	便益施設ゾーン 鳥羽山公園駐車場(トイレ・自動販売機・電話ボックス・旧管理棟を含む)。	B 2	市有地。	所有者・占有者の協力・理解の下、想定される遺構の保存を適切に図るとともに、多目的に活用できる空間とする。	
史跡指定地外	C : 史跡指定地に隣接する区域	追加指定検討ゾーン 遺構の存在が推定される区域(城山公園駐車場、公共性のある生活道路を含む)。	C	市有地、民有地。 現状維持を基本とする。	必要に応じて発掘調査を行い、結果に基づき適切に遺構の保存を図る。所有者・占有者の協力・理解の下、想定される遺構の保存を適切に図る。

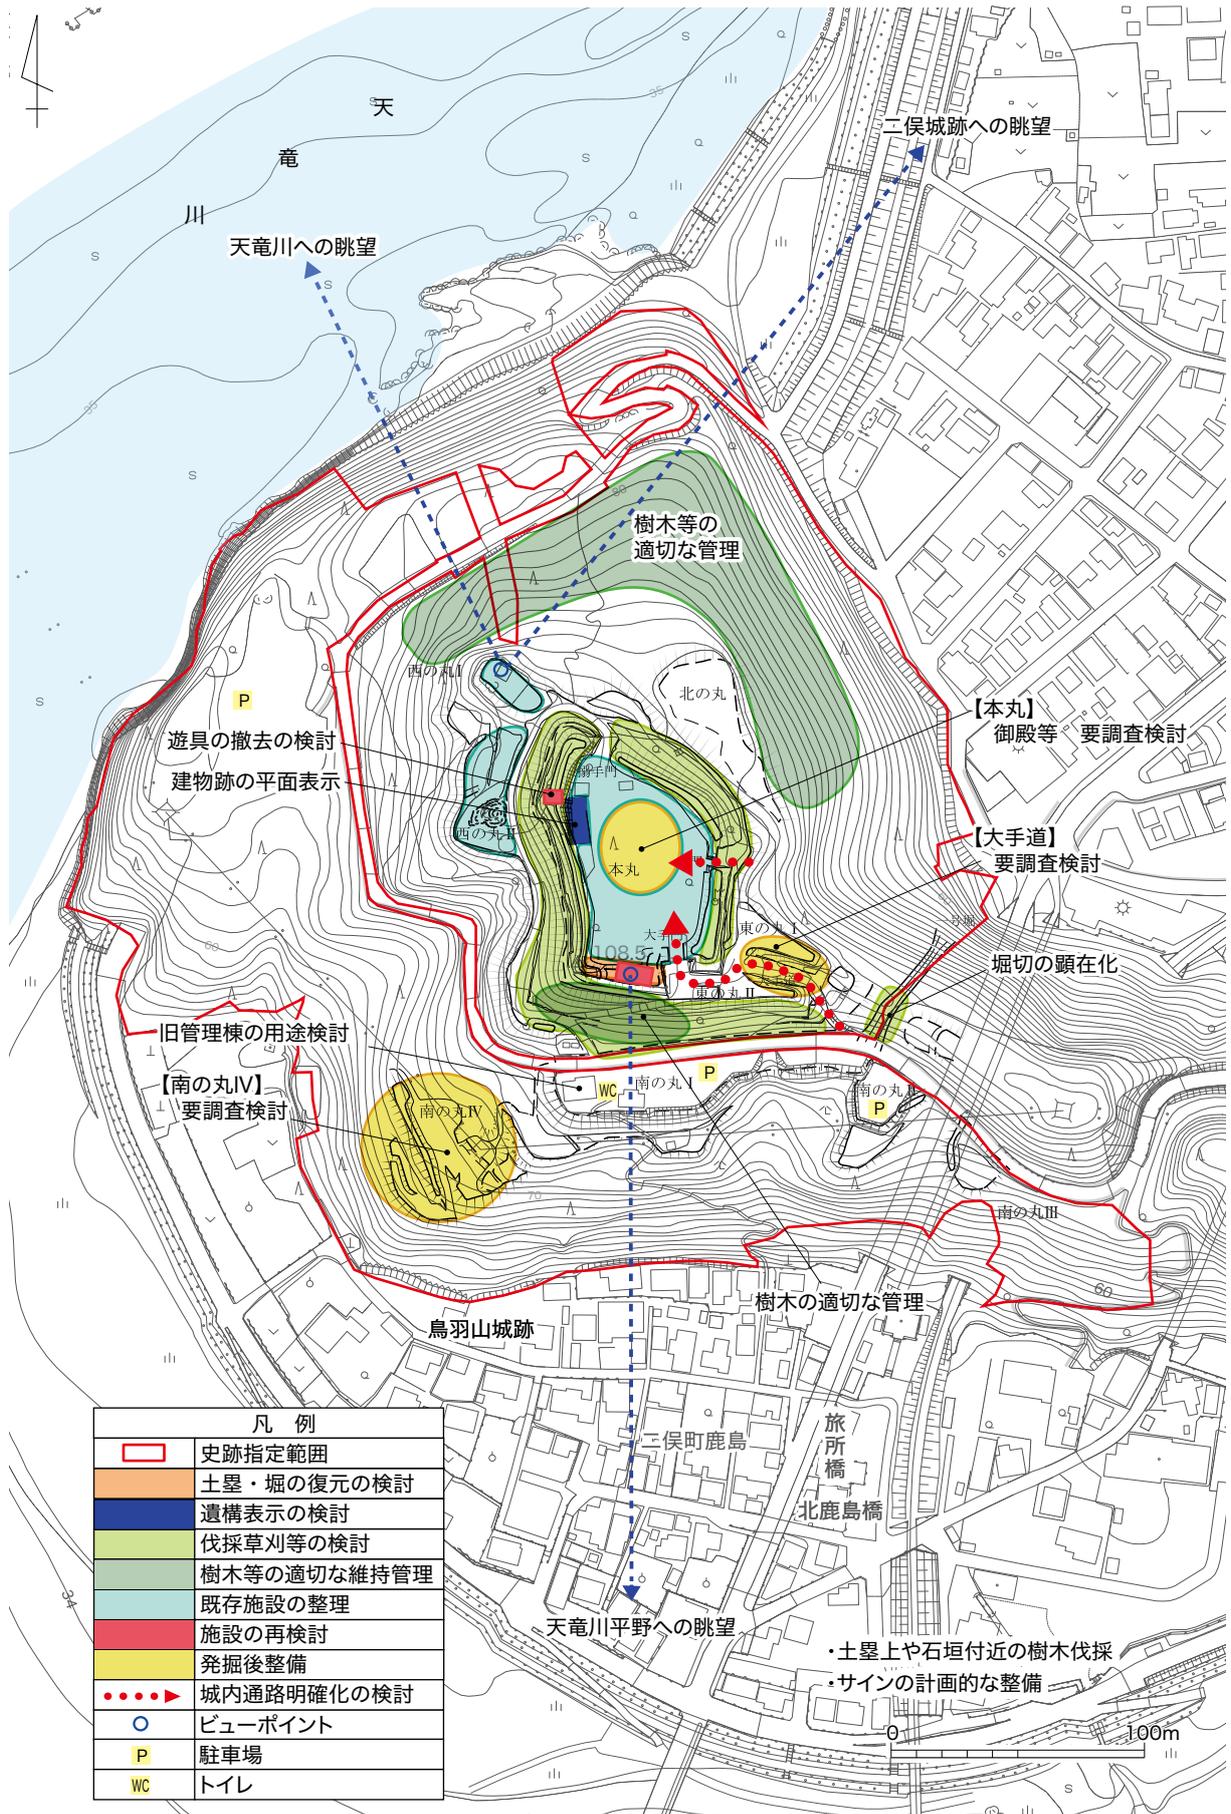
Fig.91 鳥羽山城跡整備計画イメージ図

御殿や庭園を持つ曲輪の特徴を分かりやすく示し、鳥羽山城跡の展示、公開、活用の拠点となる整備を行う。

- ・本丸内において御殿遺構等の有無などを確認する調査を行う。
- ・本丸礎石建物跡の遺構の平面表示を検討する。
- ・露出した庭園遺構の適切な保存展示手法を検討する。
- ・本丸の大手門西側の土塁は、盛土によって形状が不明確なため、調査を行い、復元を検討する。
- ・大手門については礎石等遺構の詳細が明らかになった時点で立体復元展示の検討を行う。
- ・石垣や土塁遺構の周囲に植栽された樹木や植込み等の撤去を行う。
- ・本丸斜面の鉢巻・腰巻石垣や、土塁などの遺構を顕在化するための樹木伐採・草刈を行う。

- ・史跡らしい景観にそぐわない、トイレ、管理施設、ステージ、遊具等、既存施設の整理を検討する。
- ・展望台については当面、浜松城や天竜川平野方面へのビュースポットとして活用するための機能を維持する。将来的には、城郭の景観に調和したデザインの建物への更新や、展望台の移転及び削られた土塁の復元を検討する。
- ・展望台から天竜川平野への眺望を遮る部分について、樹木の伐採・間伐・枝打ち等を検討する。
