お か こ い 山

— 中津城内堀土塁遺構の調査 —

中津市文化財調査報告 第9集

中津市教育委員会

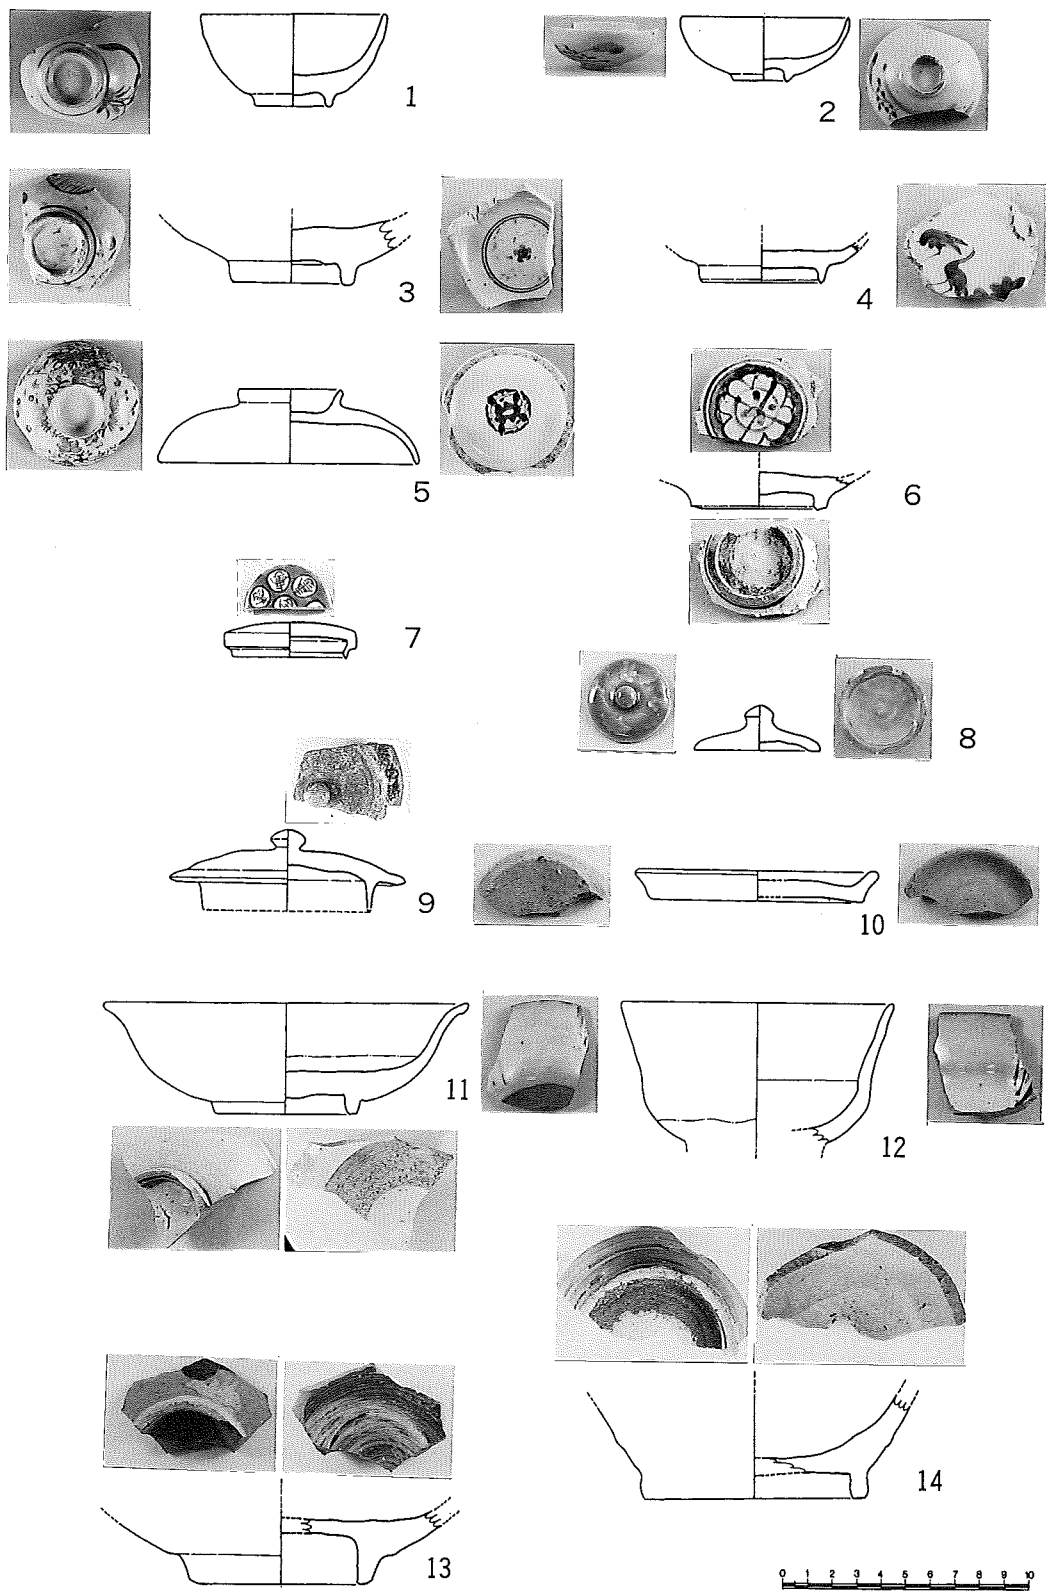
図6 「おかこい山」出土遺物実測図

陶器類 (図6)

1は伊万里系の白磁茶碗で外面には草木文を配する。口径7.6cm、器高3.7cm。2は伊万里系の白磁盃で、やはり外面に草木文を配する。口径7.0cm、器高2.6cm。3はくらわんか碗で、見込に五弁花文コンニャク印判を配し、外面は染付文様を施す。4は伊万里系の白磁皿で、内面には鶴と松竹梅の文様をあしらう上手物である。5は白磁の蓋で、外面には蝶と草木文様を配し、内面外周には斜格子と「卍」印を組合せ、中央には水草様の文様をあしらう。口径10.6cm、器高3.0cm。6は伊万里系の白磁皿で、内面には花文様をあしらう。高台は無釉。7は白磁の合子で、外面には丸透して「壽」の文字を1+7で円形に配する。口径5.4cm、器高1.4cm。8は伊万里系の青磁蓋で外面には花文様をあしらう。口径5.1cm、器高1.8cm。9は唐津系の蓋で、外面は緑色の釉を施すが内面は無釉。口径9.6cm、器高3.3cm。10は土師質の小皿で、底部には糸切離し痕がみられる。底面はやや上げ底気味で口縁はやや外反する。口径9.8cm、器高1.3cm。11は伊万里系の白磁皿で体部は口縁近くで大きく外反する。無文様で、内面見込は蛇の目状に釉剥ぎされている。口径14.8cm、器高4.4cm。12は高取の茶碗で、高台付近は無釉。口径11.0cm、器高6.5cm程度。13は弓野山窯の製品で、器形は不明だが内面に重焼痕が認められる。内、外面二採唐津。14はやはり弓野山窯の徳利で、外面二採唐津。

これらのうち、5は19世紀代と考えられるが、他は概ね18世紀後半代と考えられるものである。4、12を除いて日用の雑器類が多く、家老屋敷との関連は強くイメージし難い。時期的には奥平家の領有の時期であり、慢性的な財政難に陥っていた中津藩の状況を端的に反映していると言えるかもしれない。

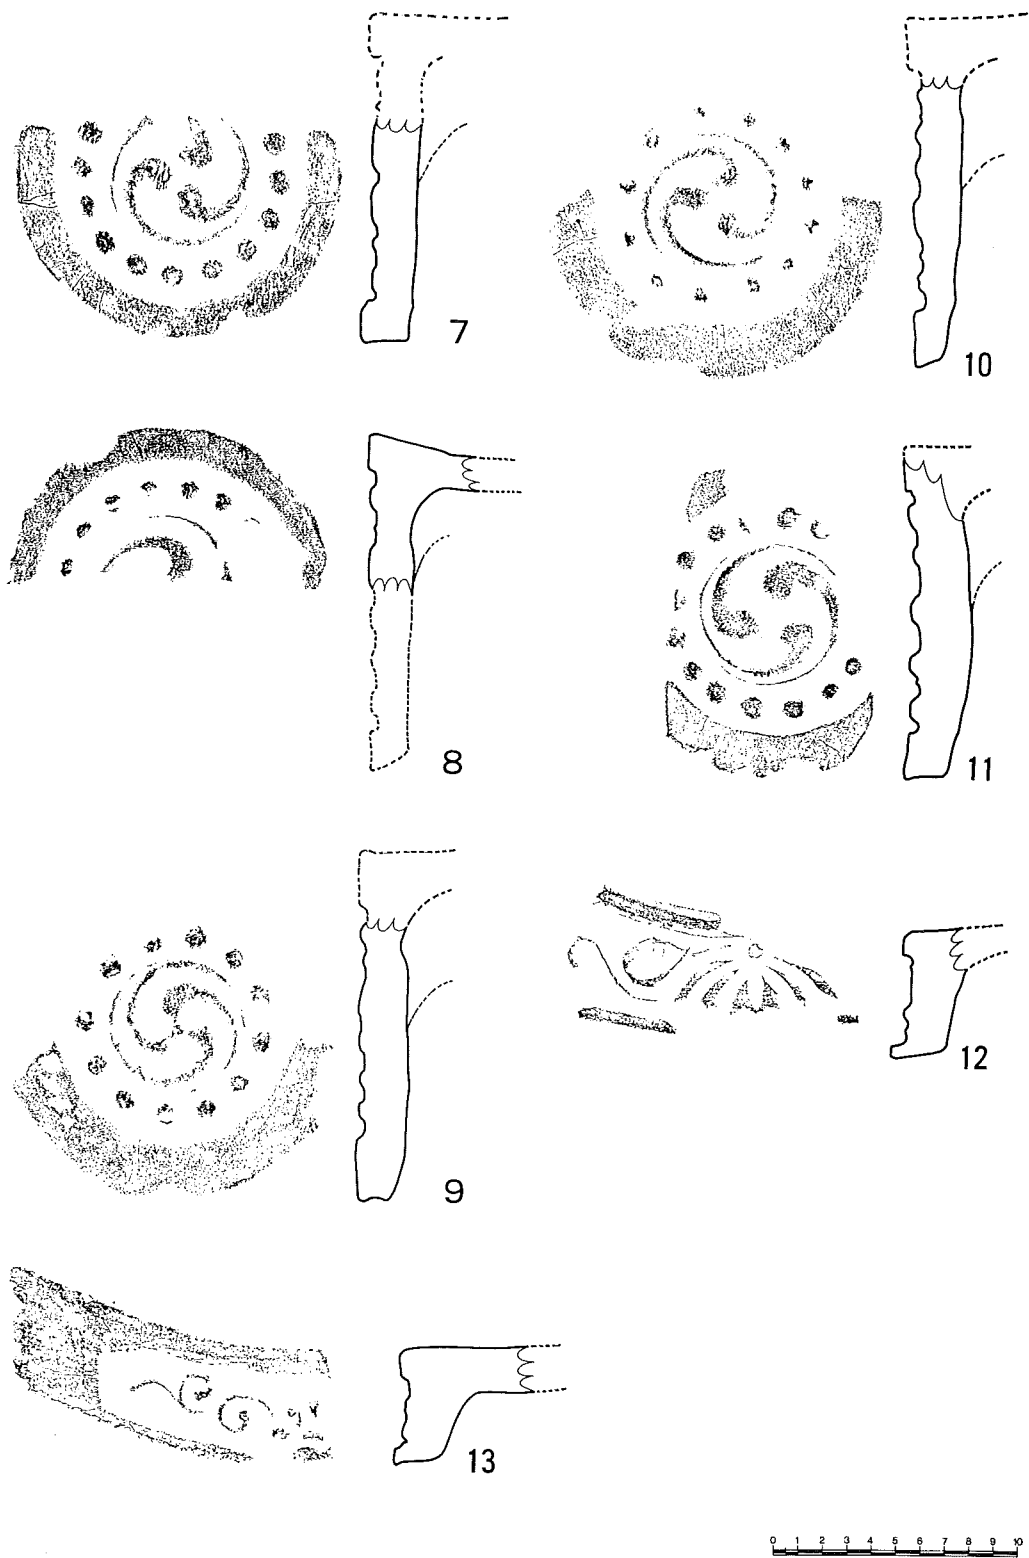
図8 「おかこい山」出土軒丸・軒平瓦実測図

軒平瓦は2点のみで、12は逆向きの三葉と均正唐草文の組合せ、13は米印の上半分を中心飾とし均正唐草文と組み合わせている。

こうした瓦類はほぼ18世紀代以前の所産と考えられ、家老屋敷に使用された可能性が高い。

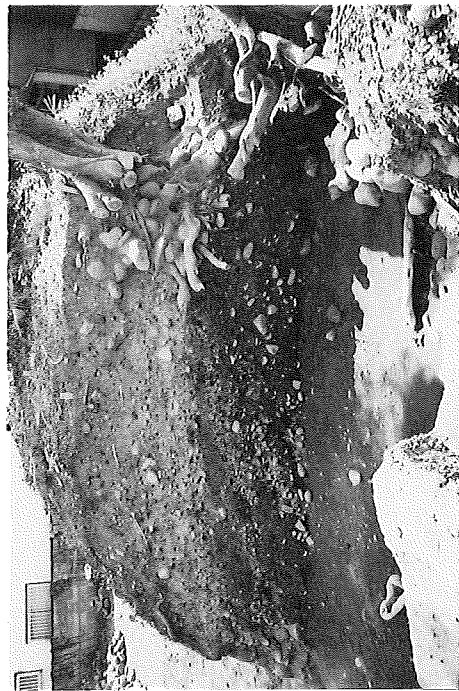
(3) 第2トレンチ東側土層

このうち、II層からIII層群は基本的には同一の土層であり、本来的には土塁の構築過程で生じた層序の分離であると考えらるべきであろう。この下層のIV、V層は全体の鍵層であり、VI層群との間を明確に区別している。VI層群もIII層群と同様に本来的には同一の作業による構築と考えられ、IV、V層を境として両層群の構築時期には差異が認められる。さらに、IV、V層より下位では「石積」が確認されている。これは土塁東側の高い部分から中央部の低い部分へと至る斜面に併行する形で構築されており、VI層群と接し、西側へ傾斜した状況を呈する（図版1-(3)(4)、2-(1)(2)(3)参照）。この「石積」は土塁中央部の低い部分にも連続して認められており興味深い。

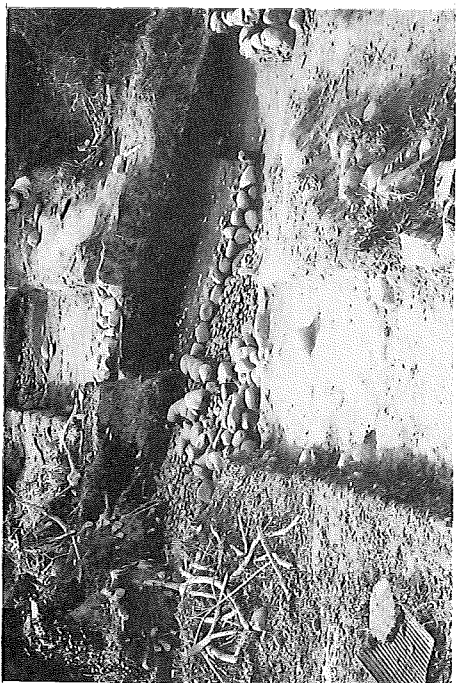
(2) 第3トレンチ道遺構1近景(北側より)

(4) 第3トレンチ道遺構1、2検出状況(西側より)

(1) 第3トレンチ道遺構1、2検出状況(北側より)

(3) 第3トレンチ道遺構1、2石垣検出状況(北側より)

(1) 第3トレンチ道遺構1、2と土層との状況(東側より)

(3) 第3トレンチ道遺構1、2石垣検出状況(東側より)

トレンチ西側で併行して検出された。状況からすれば道遺構 2 が廃棄された後に道遺構 1 が構築されたと考えられる。規模は 1 が巾 2 m、延長 6 m 程で、2 が巾 1.5 m + α 、延長 3.5 m + α 、傾斜角は各々 9°、27°である。さらに、東側には石垣が築かれており、土壘西側との関連を強く示唆している。また、各々の路面をみると、道遺構 1 が拳大のレキを敷きつめているのに対し、2 では土をつき固めた「土間」状であり、各々の規模は類似するものの、構造上若干の差異が認められる。尚、トレンチ南側と北側では第 2 トレンチで認められた「石積」遺構が検出されており、こうした施設が土壘崩壊防止の機能を有し、土壘全体に連続して構築されたことを示している。

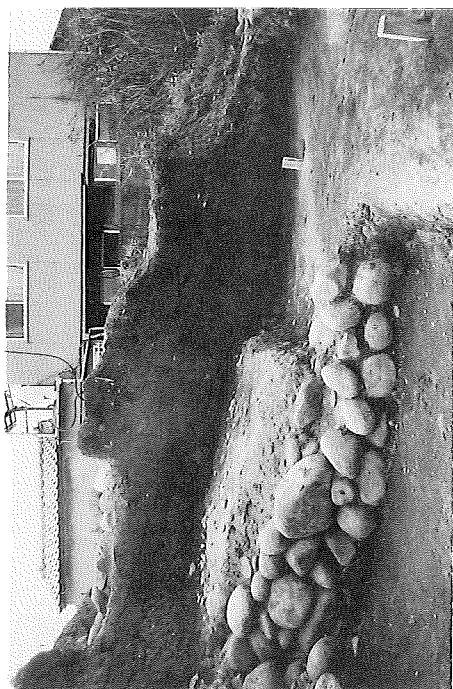
(2) 第3トレンチ
西側土層

最後に、道遺構1,2についてその用途を考えてみたい。道遺構1,2については最大40cm程のレベル差があるものの、基本的には西門と付随する櫓を意識して造られたと考えられる。それぞれの構築年代については明らかにしえなかったが、第3トレンチ西側土層をみると道遺構の生活面より上層（Ⅱ層）が人為的に一括で垣められた状況であることからすれば、土塁構築当初にはすでに存在し、その後道遺構2の廃棄後、1が構築され、さらに或時期に廃棄されたと考えられる。とすれば、細川時代にはほぼ城下の整備が完成したとされることから、道遺構2は細川時代、1は次の小笠原時代、そして奥平時代に至り廃棄され埋め立てられたのかもしれない。その理由は恐らく西門周辺の改修ではないかとみられるが、明確な記録は残されていない。（第3章参照）

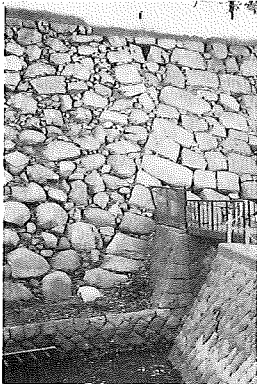
本丸石垣
黒田時代(右側)と細川時代(左側)の遺構が対比できる。
