古代の「門」

はつきやくもん 「八脚門」の登場

いま目にすることのできる古代の「門」

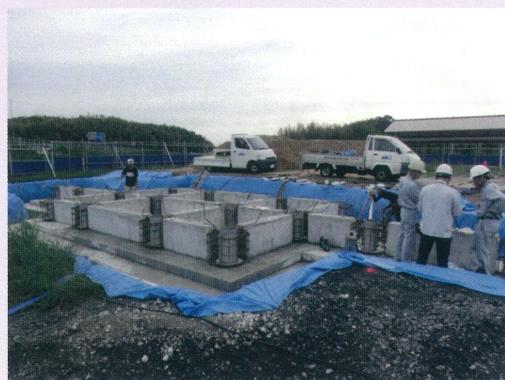
北東から（平成 30 年 9 月 25 日撮影）

① 建物の基礎を造る

実際に発掘調査で確認された門は、柱を直接、土に埋めて建てる掘立柱建物という建物でした。今回の復元では、現在の建築基準法に基づいて、基礎を固めています。

使用する木材は乾燥させる必要があるため、準備を早くから進めました。木材はおもにスギ材を用い、ヒノキやコウヤマキも使用しています。

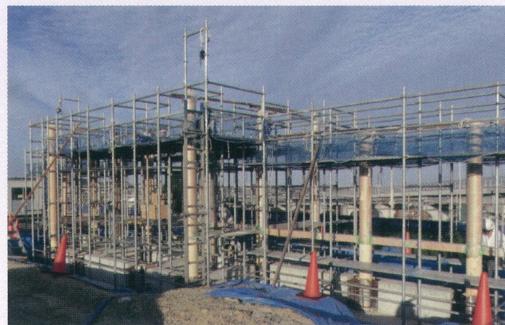
南西から（平成 30 年 10 月 2 日撮影）

② 柱を立てる

柱は中央に 4 本（親柱）、その前後に 8 本（控柱）、計 12 本を立てました。久留倍官衙遺跡では、コウヤマキの柱材が実際に発見されていますので、同じ種類を使用しました。柱を立てたあと、ヒノキ材を用いて、梁や桁と呼ばれる地面と水平にわたす部材を組みました。

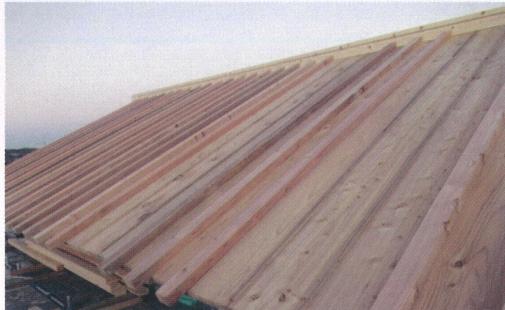
南西から（平成 30 年 11 月 14 日撮影）

③ 屋根を葺く

久留倍官衙遺跡の発掘調査では瓦が見つかっていません。今回の復元では板葺屋根であったと想定し、スギ材を用いて屋根を葺きました。

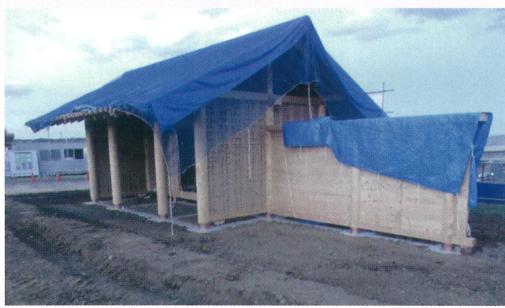
南西から（平成 30 年 12 月 9 日撮影）

④ 壁土を塗る

壁は、木の骨組みにわら縄を巻きつけ、壁土（壁に用いる土）を、荒壁（右の写真）・斑直し・中塗という三段階に分けて塗ります。各段階で乾燥させるため、壁土を塗る工程だけで 3 ヶ月以上の時間を要します。
