仙台市南小泉

法領塚古墳調査報告書

仙台市教育委員会

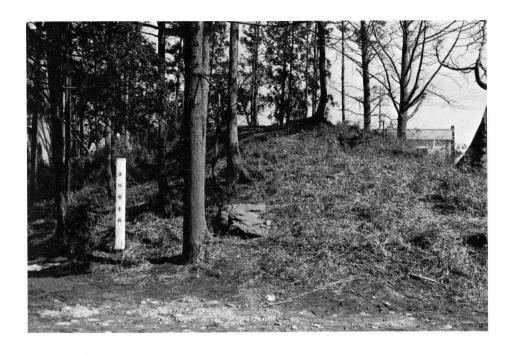
1 法領塚古墳外形

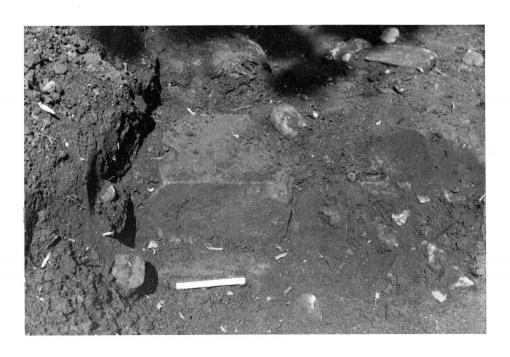
2 玄門前発掘状況

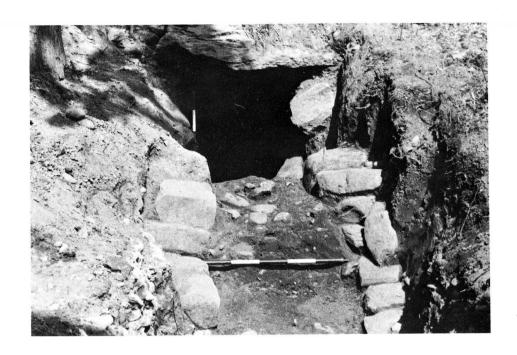
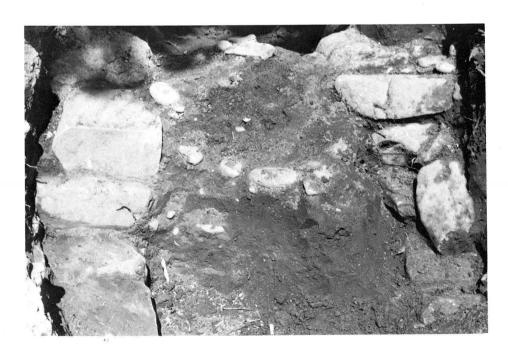
1 玄門閉塞状況

2 玄門閉塞状況

ような板石をとくに使用した痕跡はない。 ったようなもののように観察した。 には、小石と粘土が用いられていたようである (図版第二~第 石では二四センチ、西石では三四センチ程度である。 ンチとなる。 できる。玄門幅は、その前端において七八センチ、後端で八八セ 高さとして、西門柱の高さ一二五センチ以上あったことは推測 積みあげられたかはまったく不明であるが、少なくとも玄門の の役割りを与えさせている。 玄門部は、 小石を並べては粘土をのせて固め、 奥行は、 大石を内側に突出させることによって門柱として 玄門石そのものの厚さとなるわけで、 この門柱上にどのような石組みが 福島県福島市の甲塚古墳の(1) それをくりかえすとい 玄門閉塞 東

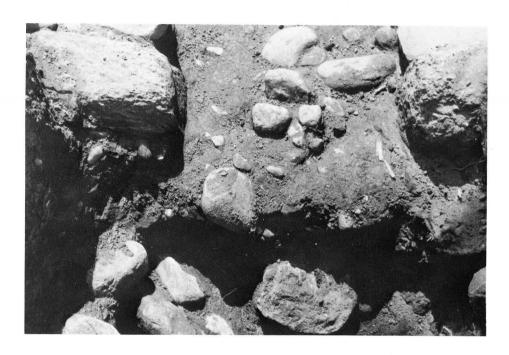
1 玄門閉塞状況(玄室天井石上より撮影)

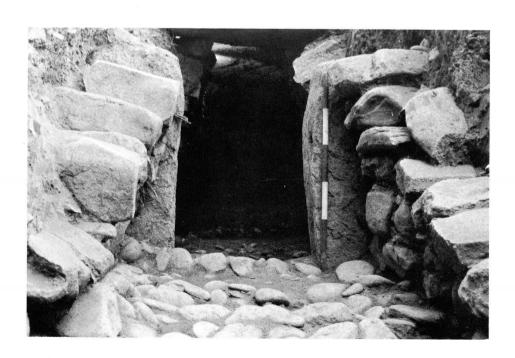
2 玄門前の状況

力によって自然に割れたかの何れかのようである。 多く、石室構築の途中で割れたものか、 り石を使用したものではないかと思われるふしもみられるが、よ 方は後半部と同様である。 部の両側壁には大石こそ使用されていなくても、 あげられて天井の大石へと接続している(図版第八)。 然石が使用され、いわゆる乱石積みふうに、 側壁には、下位に据えられた大石の上に、 して構築した大型石室であることが確認されたのである。 二個の玄門石(図版第四~第六)とともに、 三個の天井石(うち最前端の一個を欠く) (図版第九・第一〇)、 ○ メ | く観察すると、始めから割り石を準備したものではないものが の大石が露出した結果、 トル以上という巨石(図版第七・第一〇)となって露われ ところどころに、 奥壁の一枚石もまた、一・七×二・ あるいは上方よりの圧 原則として小形の自 かなりの大石を使用 自然石のほかに割 もち送り式に積み その積み上げ 玄室前半 石室

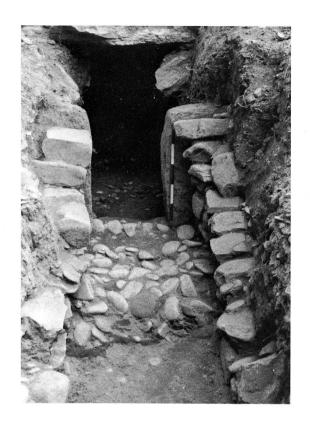
1 前庭状況

公いでのこの幅は一二四センチとみてよいであろう。 玄門の前は、本古墳の場合、羨道とはなっていない。それは 立門の前は、本古墳の場合、羨道とはなっていない。それは 立門の前は、本古墳の場合、羨道とはなっていない。それは 立門の前は、本古墳の場合、羨道とはなっていない。それは を開きれていないからであるが、側壁の積 の部分は羨道部ではなく前庭施設とされているが積み石は、玄門 の部分は羨道部ではなく前庭施設とされているが積み石は、玄門 の部分は羨道部ではなく前庭施設とされているのである。玄門

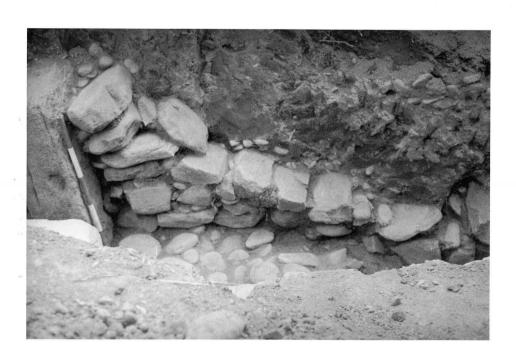
2 前庭東側壁状況

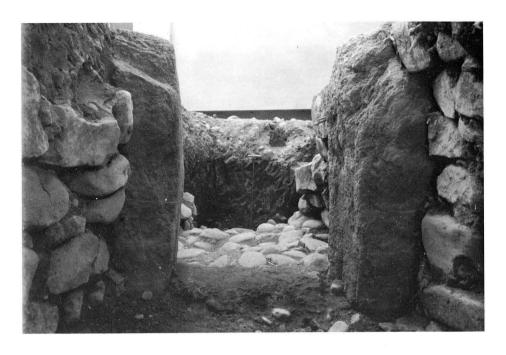
1 玄門状況(玄室内部より撮影)

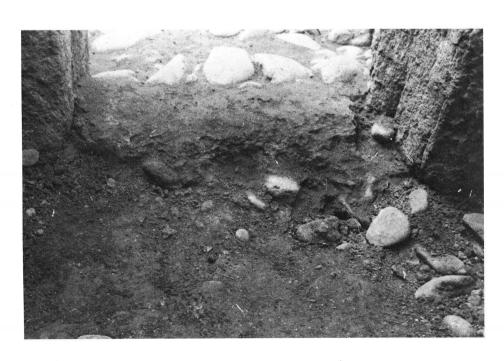
2 梱石の状況(玄室内部より撮影)

の役割りを果している。 床面には凝灰岩の切石(図版第六)が一枚置かれ、梱石として室を区切っているから、奥壁からここまでが玄室となるわけで、

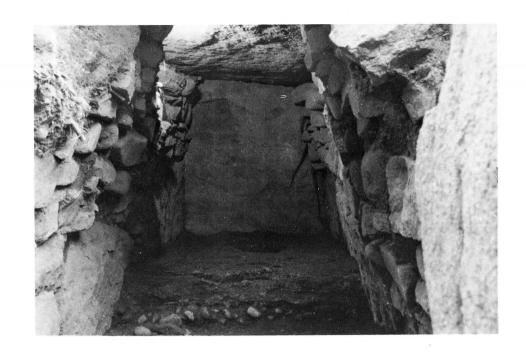
1 玄室内の状況

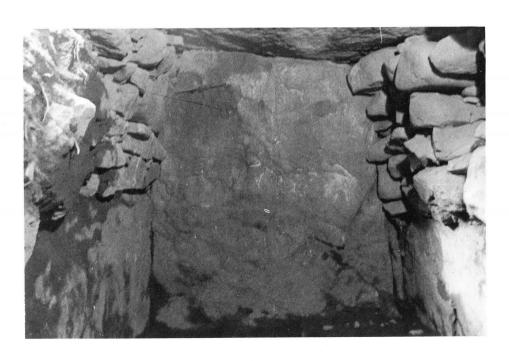
2 玄室奥壁状況

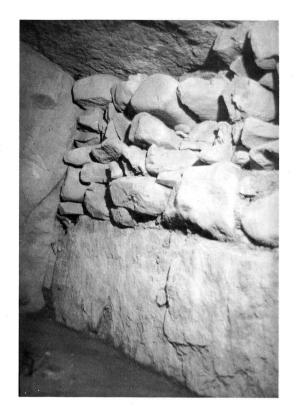
1 玄室東側壁状況

面 なっていたこと、石室内に堆積していた玉石がちょうど石室床 断された理由には、このあたりが現在の地表とほぼ同じレベルに 上に積み上げられていた安山岩の自然石しか観察できなかったわ あ 前には、 からぬことである。この大石の上辺あたりをもって石室床面と判 けで、ゴロ石を積み重ねた石室としか映じられなかったのも無理 まったく埋没していたから、笠井新也氏が踏査された折、その れ二個ずつ据え置かれた大石 (図版第八・第九)は、 なものであることを明らかにしえた。玄室内の両側に、それぞ ったのに、 に敷かれた床石に見えたことなどによるものであった。 筆者自身も再三この石室内に入って計測を試みたことが よもやこのような大石が側壁下部を形成していよう 調査前には

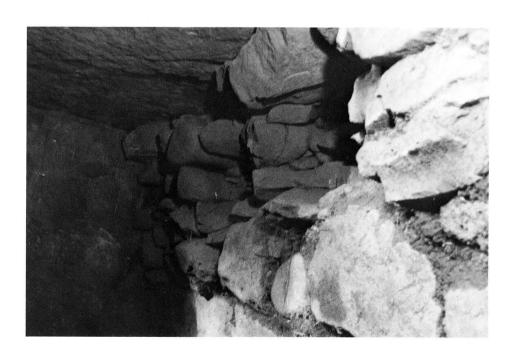
2 玄室東側壁上半部の状況

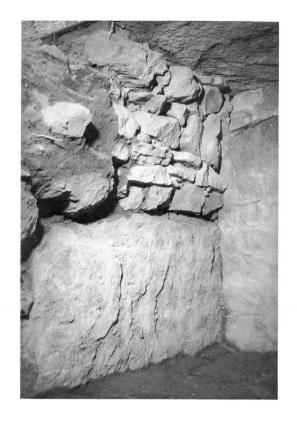
1 玄室西側壁状況

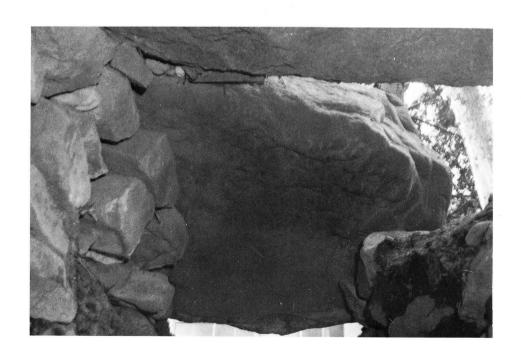
2 玄室天井石の状況

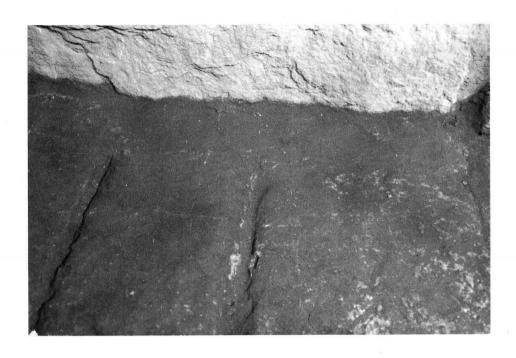
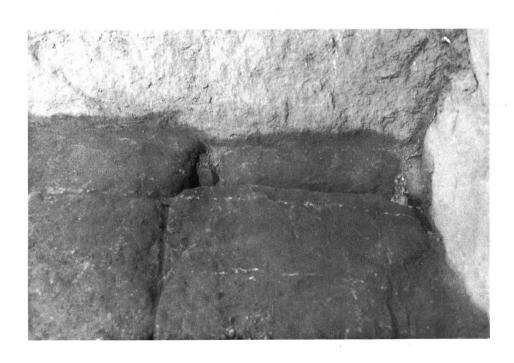
1 玄室床面部凝灰岩敷石の状況(東側壁近く)

2 玄室床面部凝灰岩敷石の状況(西奥隅近く)

玄室床面上には、その奥の半分に厚さ二○センチ前後の凝灰

岩の切石が計 になるように計画されたらしい。おそらく当初はこの部分に遺骸 との凝灰岩切石の最前端までの距離が、 り両側壁の大石も据え置かれていたことが推測できよう。 いところで、この疑灰岩切石を敷く段階では、 凝灰岩敷石を搬入する際の粉末であることはまずまちが 同一レベルの上面には、凝灰岩の粉末が薄く分布していたから、 と明白であろう。玄室前半部の、 凝灰岩は、 四隅の角がすりへっている(図版第一一)。 もあったのかもしれないが、左奥壁沿いの二枚や、 凝灰岩切石を敷く作業中に、あるいは遺骸安置の際に割れるもの が安置されたものであろう。 一枚などは、寸たらずのところを埋めあわせたようで、それぞれ 側壁の大石が据え置かれたあとに敷き並べられたこ 一一枚敷き並べられている。 この下には玉石が敷かれているから 凝灰岩敷石下にある砂利層と 玄室奥行のちょうど半分 どうやら奥壁裾部から したがって、これらの 奥壁石はもとよ 右側壁沿 ζì いの の な

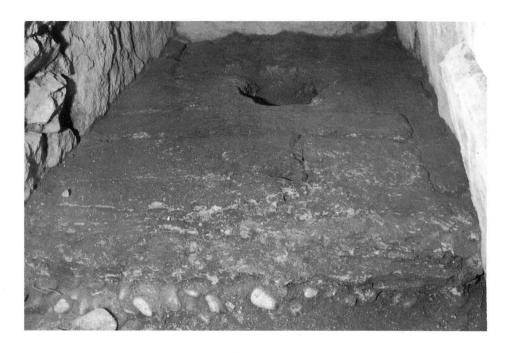
1 玄室凝灰岩床面部の状況

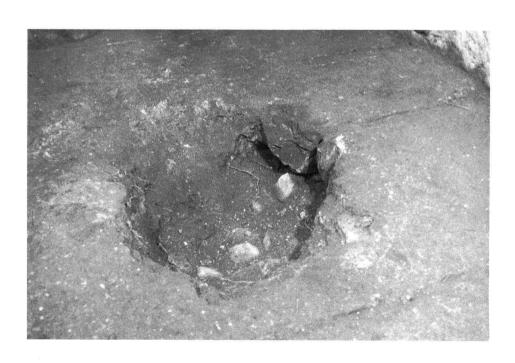
2 玄室凝灰岩床面部の穴の状況

行なわれたものであるかもしれない。 があけられている。筆者らの調査の際には、この穴版第一二)があけられている。筆者らの調査の際には、この穴版第一二)があけられている。筆者らの調査の際には、この穴版第一二)があけられている。ではまずまちがいのないところである。あるいは、横穴などによくみられる火葬骨の埋納が後にある。あるいは、横穴などによくみられる火葬骨の埋納が後にある。あるいは、横穴などによくみられる火葬骨の埋納が後にあるがあるかもしれない。

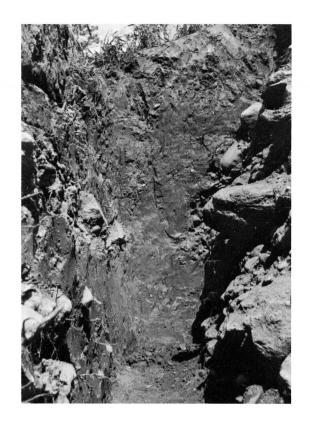
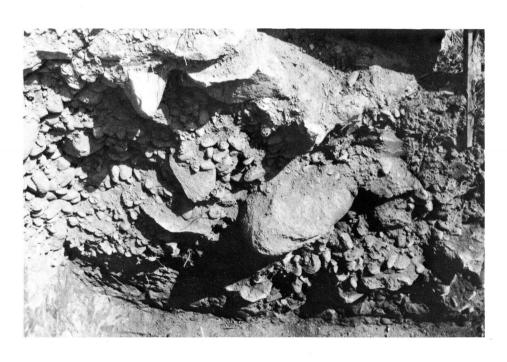
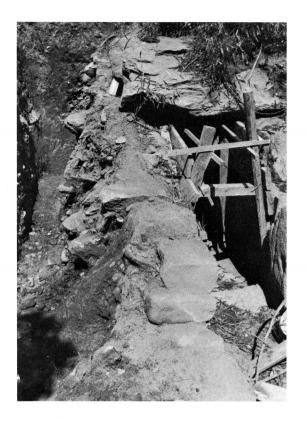
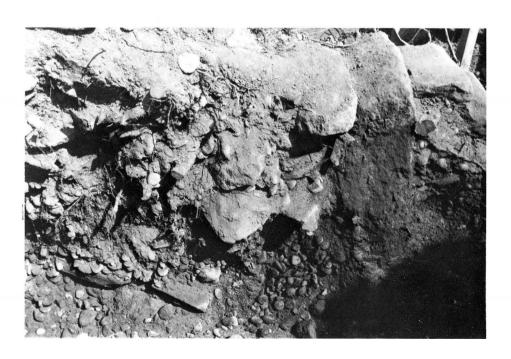
1 玄室西側壁裏積み石の状況

2 玄室西側壁裏積み石の状況

2 玄室西側壁裏積み石の状況(玄門部近く)

は側壁と天井壁に力点が置かれた結果、 四月にかけて、高松工務店による工事を実施された。 室の補強工事と石室の復原を企画され、 存をはかるため、 されて、 トを注入する作業となったが、 調査終了後、 側壁の裏積み石の状況を観察する機会をえた 仙台市教育委員会は、 仙台市文化財保護委員会の答申をえて、 この時筆者は立ち合いを依頼 早速、この古墳の永久保 側壁の裏側にコンクリ 昭和四十六年三月から 補強工事 石

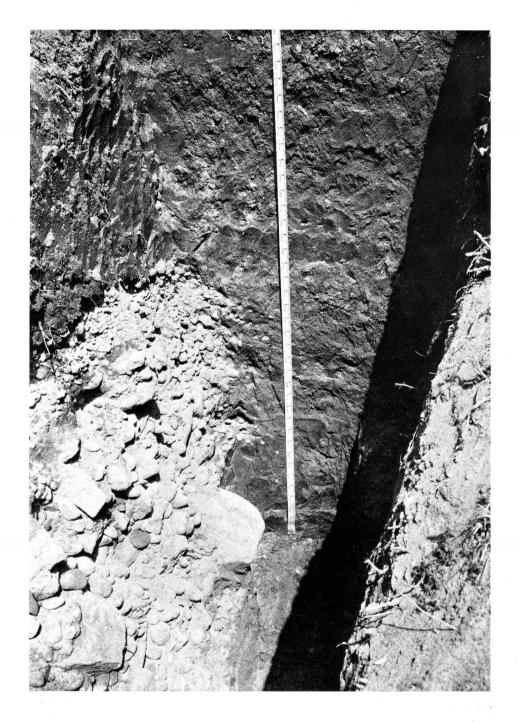
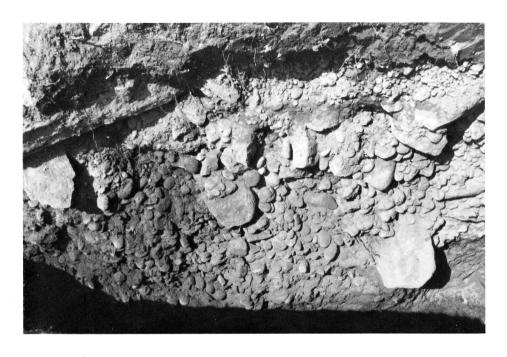
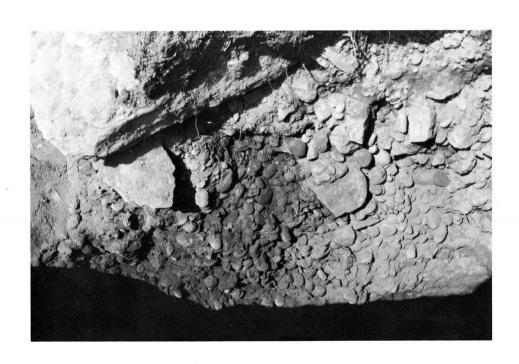
玄室東側壁裏積み石の状況

1 玄室東側壁裏積み石の状況

2 玄室東側壁裏積み石の状況

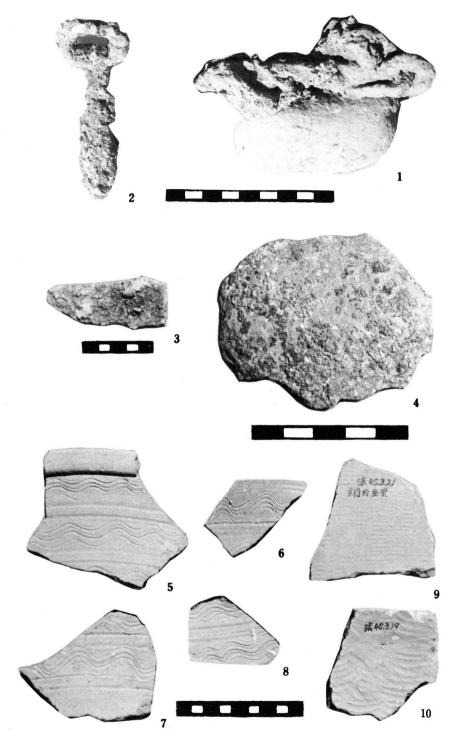
出土遺物

1 馬具くつわ喰, 2 馬具くつわ引手, 3 直刀の切先部分, 4 青銅製品破片 5~8 須恵器甕口縁部破片, 9 須恵器甕体部破片(表) 10 須恵器甕体部破片(裏)

(1) 青銅製品 (図版第一七)

厚さ一・五ミリ位のものであるから容器とは思えない。鋲どめ六・五×五・五センチ位の破片で、ふくらみをもっているが、延灰岩敷石下に敷かれた砂利層の上面あたりから出土している。玄室中央部、凝灰岩敷石前端の前方、東側壁近く、ちょうど

(2) 鉄製くつわ片 (図版第一七)

部分であるが砂利にさびついて実測さえ難かしい状態である。一点は玄室内玄門部近くの砂利層中から出土している。隂の

(3) その他の鉄製品片 (図版第一七

ものが一点、その他鉄鏃のようなもの四点が玄室内から出土し直刀の切先の部分長さ八・五センチ、幅二・五センチ程度の

(6) 須恵器片 (図版第一七)

口縁部外側に波形を描くものも数点検れていた。大甕破片の裏には、いわゆる弧形もしくは円形のたれていた。大甕破片の裏には、いわゆる弧形もしくは円形のたたのでがある。
