# 野々沢 C 遺跡

—北海道縦貫自動車道岩見沢地区埋蔵文化財発掘調査報告書—

昭和 60 年度

財団法人 北海道埋蔵文化財センター

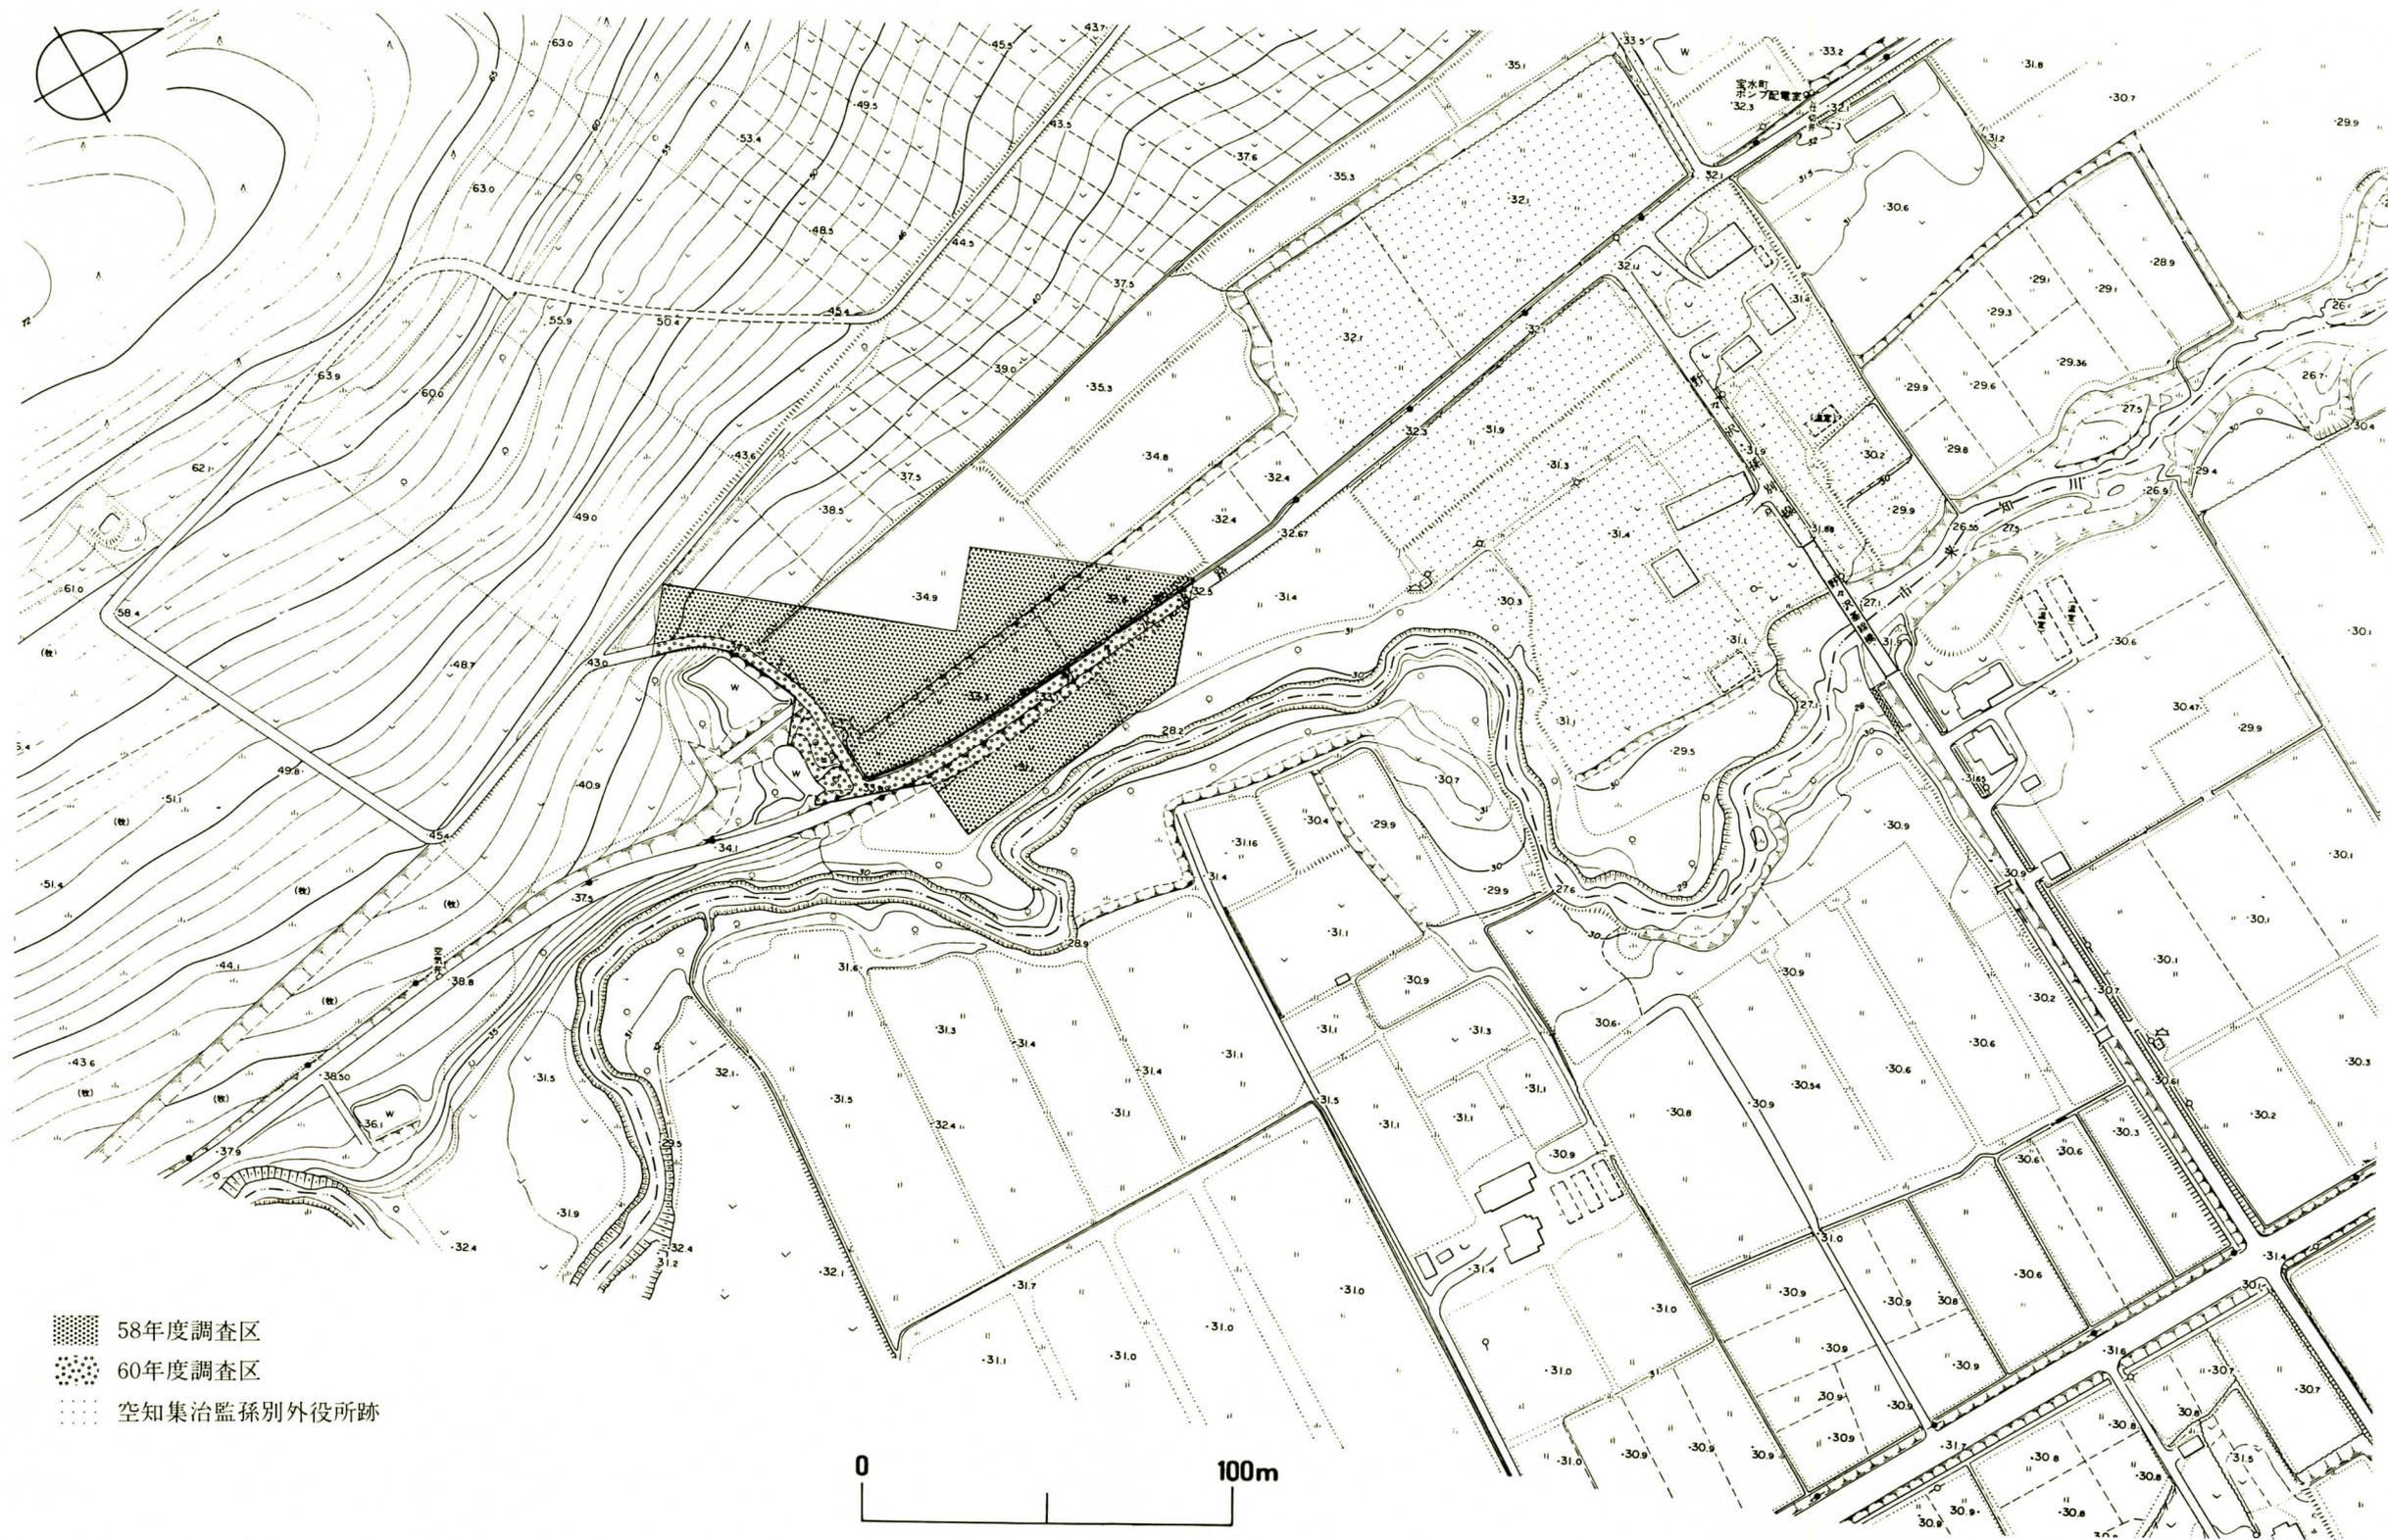
図 I - 2 遺跡周辺の地形図

今回発掘調査したところは、市来知川左岸の丘陵斜面の裾にあたり、調査区の東西では約10mの比高がある。調査区内には市道（野々沢道路）が南北に走っており、南には調査区に接して湧水池がある。調査区北端からわずか50mの所には空知集治監孫別外役所の跡地があって、ここから続く高さ約2mの段が市道に平行して調査区内を南北に縦断している。外役所用地は斜面を削って平坦地を造成したものである。ここは現在、水田として利用されており、地形以外に往時の姿を残すものはみられない。（鬼柳 彰）

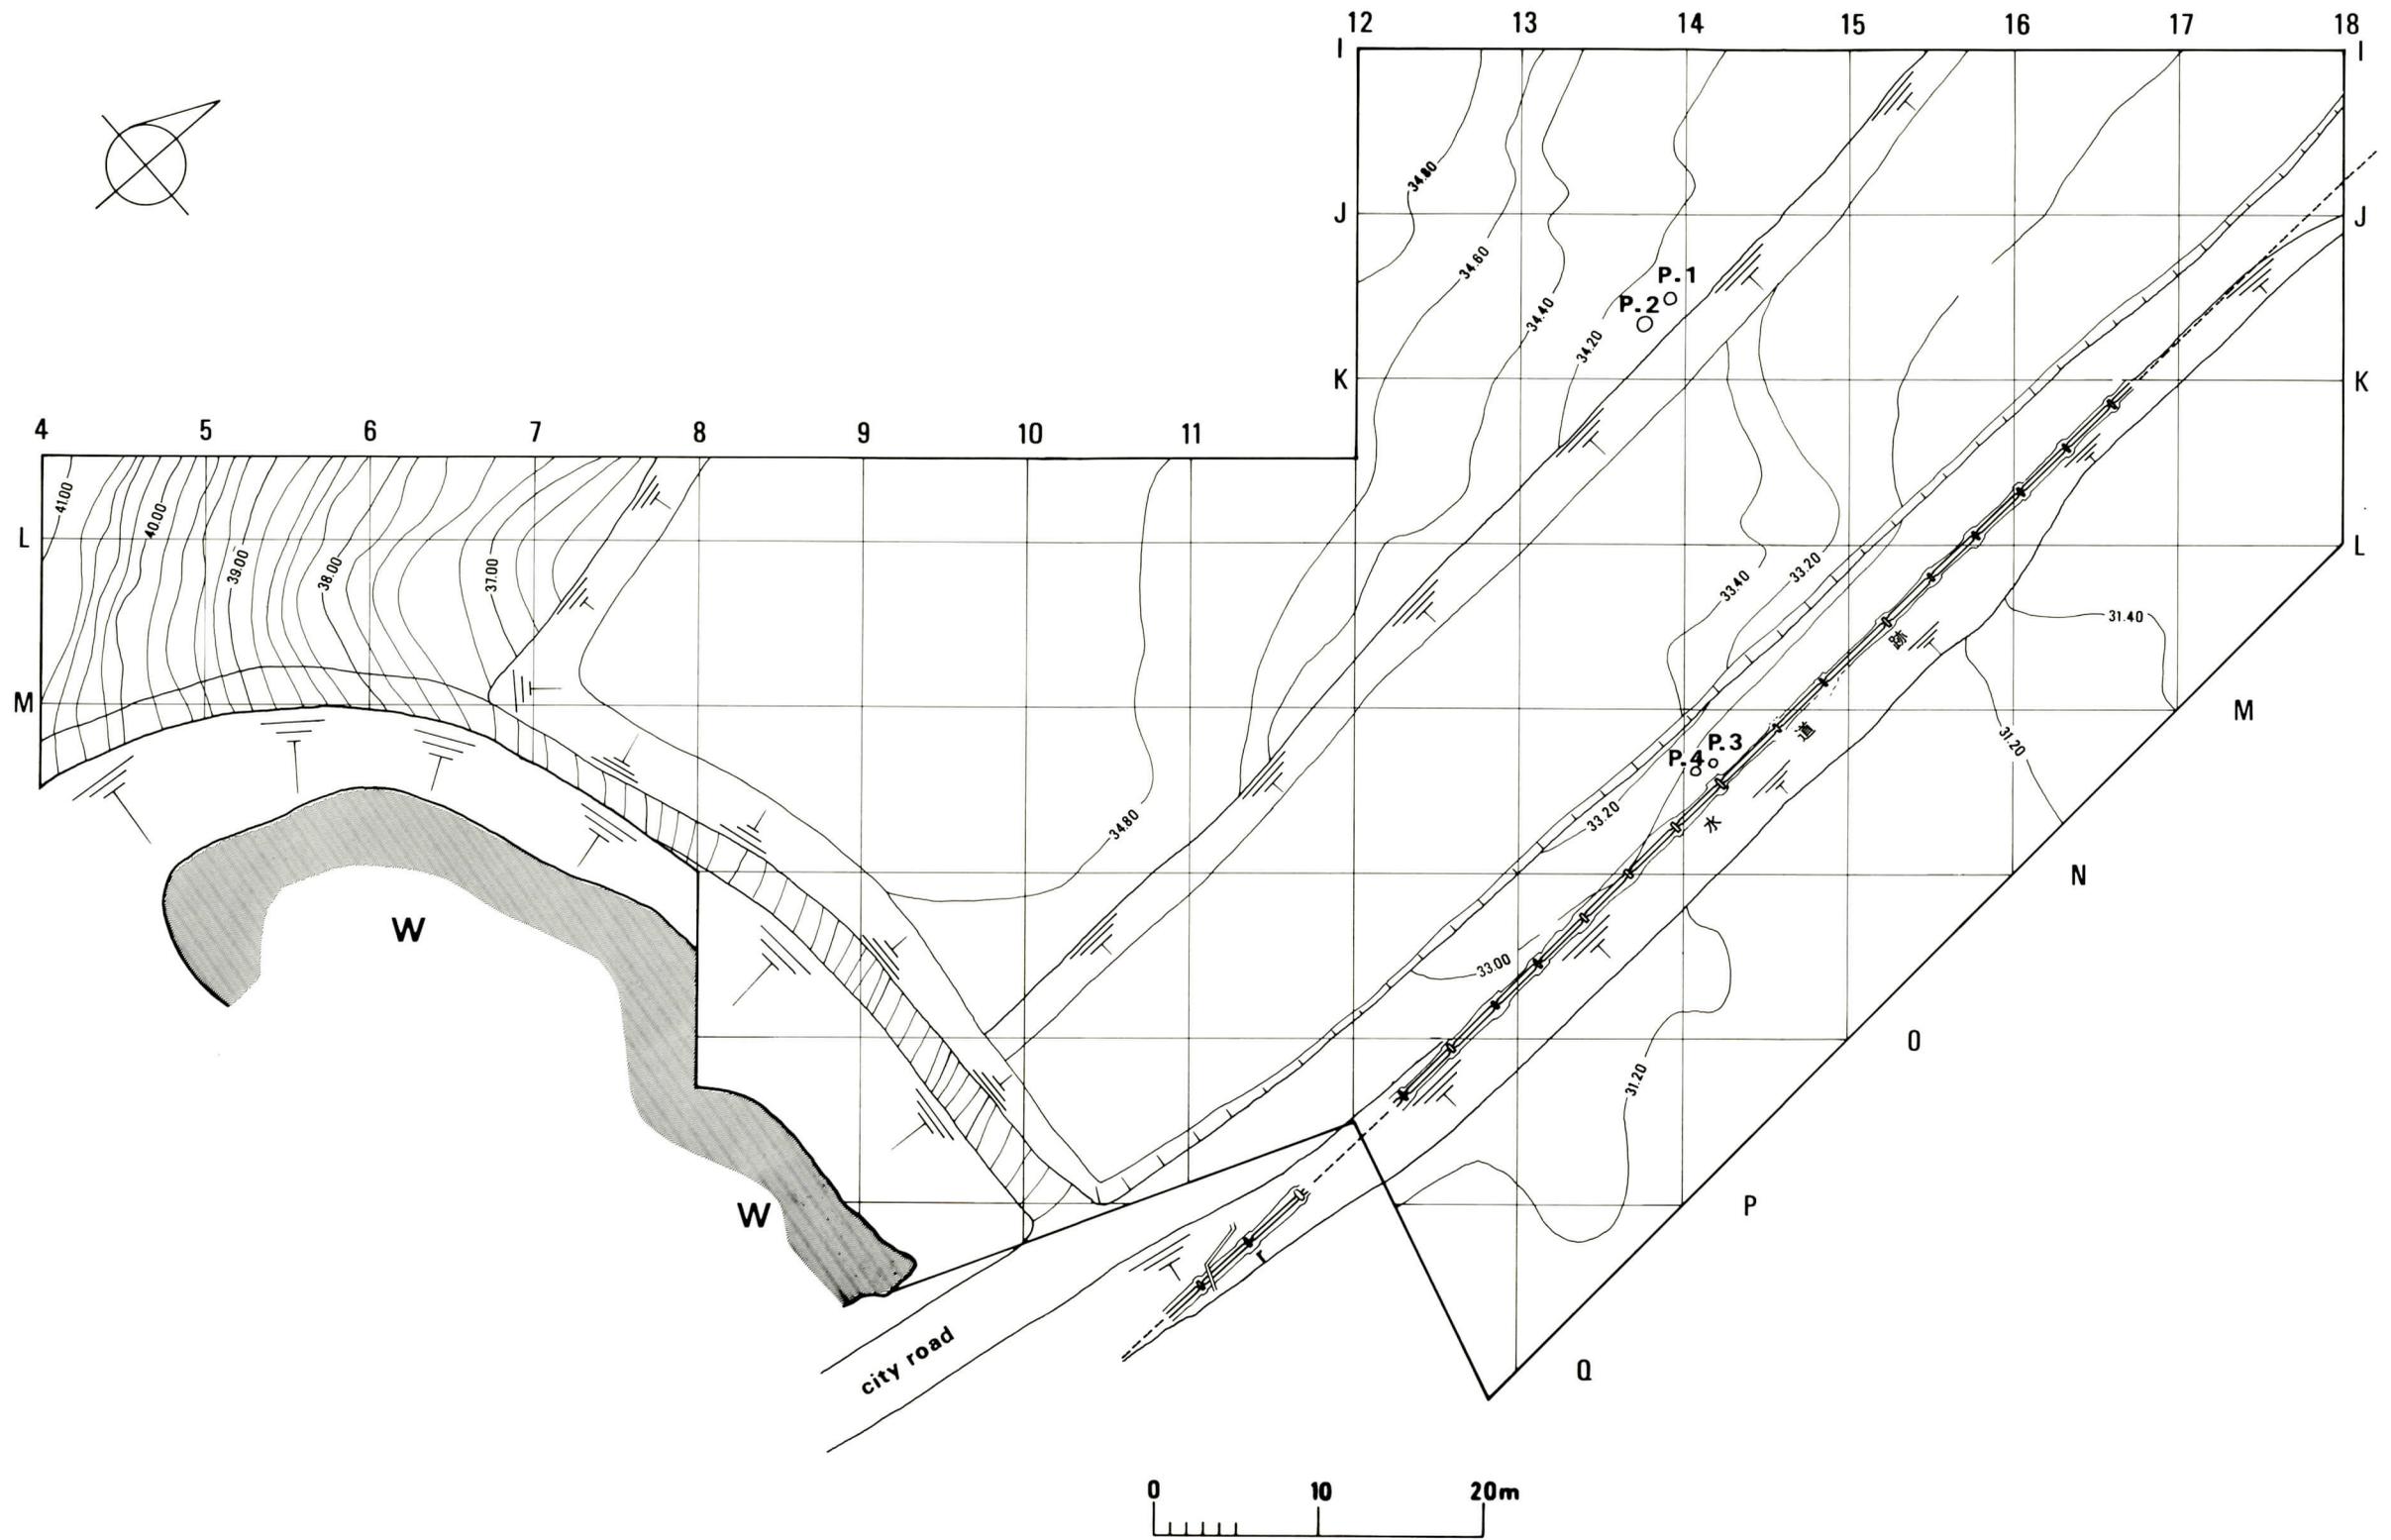
図 I - 4 IV層上面の地形と遺構位置図

市道西側の水田部分は、小高い南西部を削り、これを北東の低い部分に盛りあげて、平坦にしている。このため、南西部は第IV層黄褐色粘土が露出しており、北東部では、黄褐色粘土と茶褐色土からなる厚い盛土がある。標高の低いところでは、盛土の下位に、第II層・第III層が薄く残存しており、ここからは比較的多くの遺物が出土した。市道と市来知川の間にある水田部分は、全面、第IV層まで削平されていた。ここでは、青味がかかった灰色粘土と黒色土との落ちこみが検出されたが、ビニール袋や布袋などが混入しており、近・現代に掘られたものと判断した。(葛西 智義)

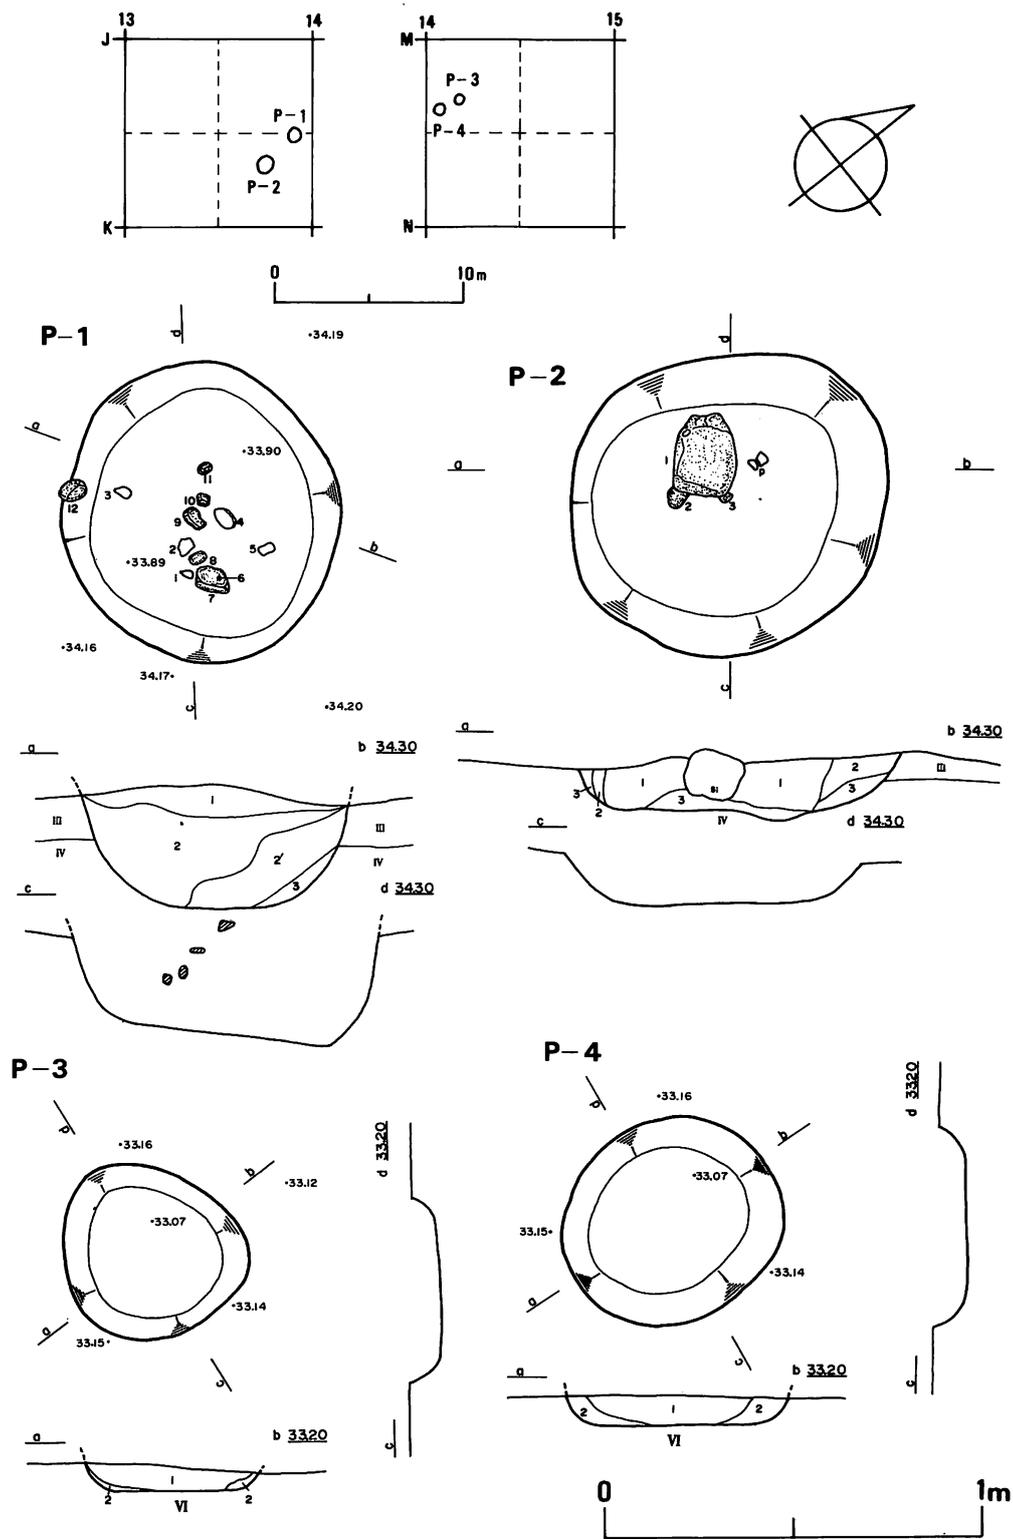
图 II-1 遺 構

今回の調査によって発掘された遺構は明治時代のものを除くと、縄文時代晩期の土壇が4基である。これらは径約60cmから80cmの円形で、深さは約15cmから25cm。断面形は皿状である。このうちP-1とP-2は調査区中央部の2段の平坦面のうち上段の縁にある。いずれもⅢ層の暗褐色粘質土上面で確認されたものである。P-1の埋土中からは縄文時代晩期の土器片4点、剥片2点、礫6点が出土。P-2の埋土中からは縄文時代晩期の土器片1点と礫8点が出土した。礫はいずれも加工されたものではない。P-2の礫のうち2点は表面がなめらかで、河原にあったものと考えられる。

P-3とP-4は調査区東側市道の黄褐色ローム層上で発掘された。形状はP-1、P-2に類似しているが、深さはわずかに約8cmほどしかない。いずれも遺物は出土しなかった。

これらのピットの埋土はいずれも、黒色土ないし黒褐色土で、調査区が削平される以前には南西部の畑にみられるような腐植土が堆積していたものと考えられる。(佐川俊一・葛西智義)

発掘された4基のピットはすべて円形のプランで、大きさは直径1mに満たない。壁の立ちあがりは比較的なだらかである。遺物が出土したP-1・2と出土していないP-3・4とがあるが、後者が浅いことを考えると、削平を受けた度合に関係するかもしれない。形態的にはきわめて共通性が高い。P-1・2の出土土器や周辺の遺物のありかたからみると、4基とも縄文時代晩期のもと考えられる。しかしこれらのピットの性格は判然としない。同じ利根別丘陵上に立地する東山5遺跡(北埋文1981)でも、この時期の遺構が検出されている。円形のプランをもち、立ちあがりは急である。底面に礫のあるのが一般のようである。これらは墓墳と考えられているが、立ちあがり、礫の出土状態などが本遺跡のピットとは異っている。

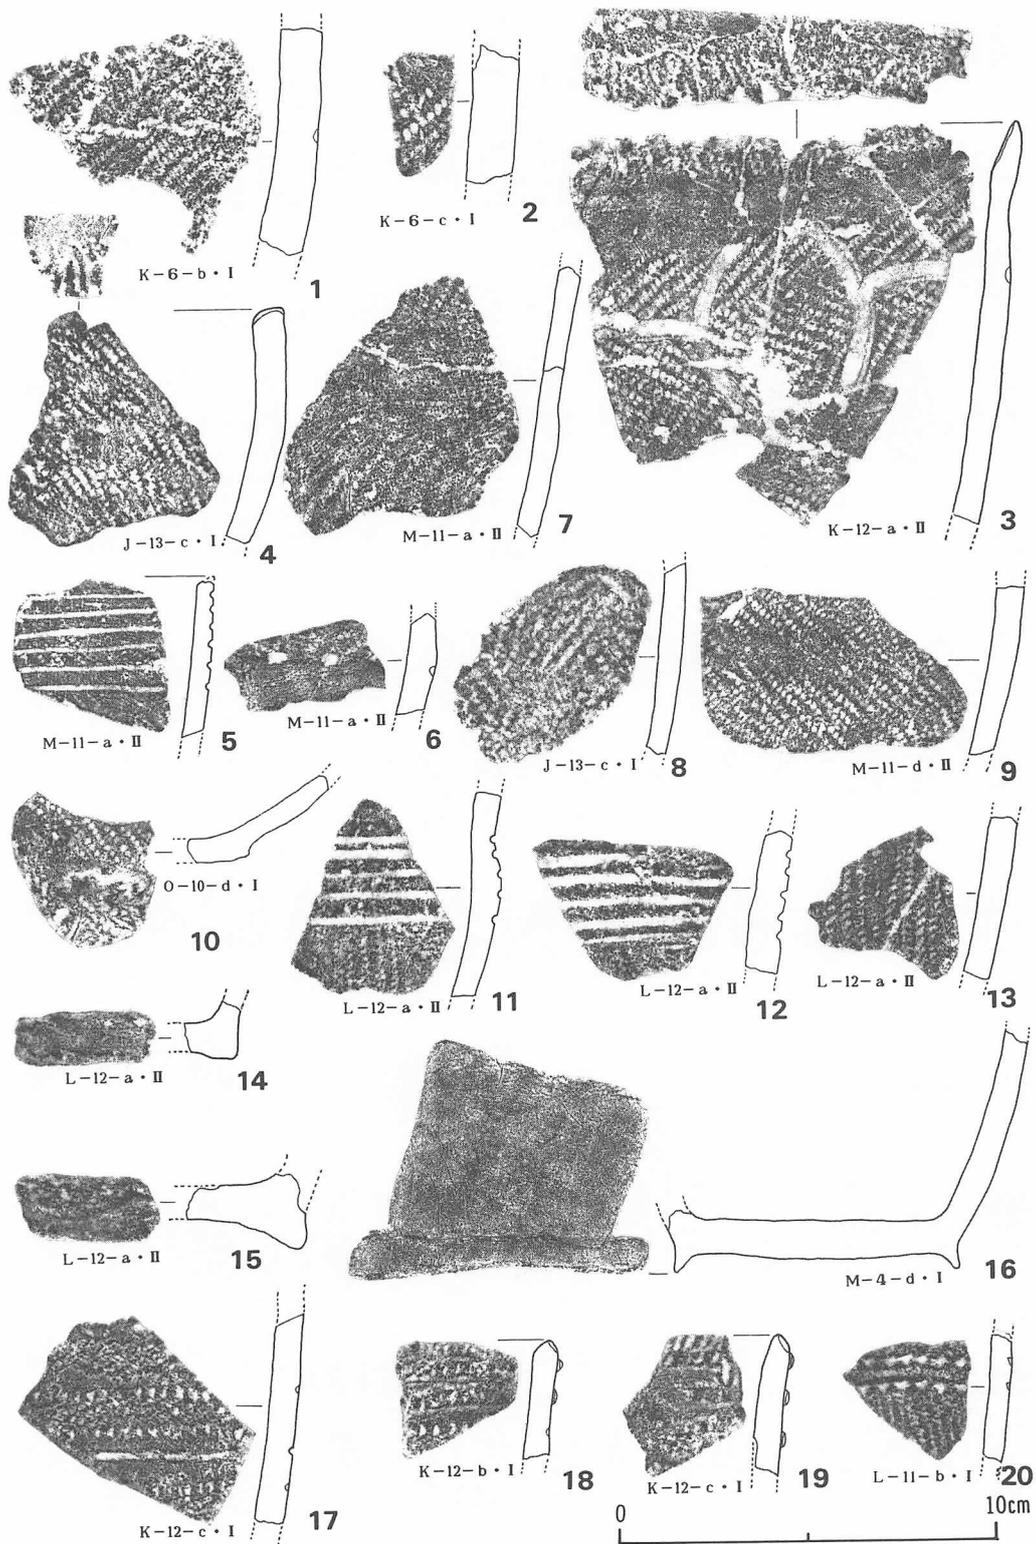
图II-3 土 器

出土した土器は総点数155点。縄文時代中期及び晩期から続縄文時代のものに分けられるがすべて破片で、器形を復元し得たものはない。摩滅が著しく文様が識別されない小片も少なくない。これらの多くはI層・II層が残っていた畑と農道の部分、及び平坦面の盛土部分から出土したものである。

3・4は口縁部破片で、口唇内側に捺糸圧痕文がある。3には弧状及びそれを連結する沈線が描かれている。地文は、異なった撚りの原体による羽状縄文である。口縁下には、幅の狭い無文帯がある。5～9は胴部破片である。5には沈線文、6には刺突文があるが、地文は摩滅しており不明瞭である。10は、底部破片である。底面にも縄文がつけられている。

11～15は、まとめて出土した土器で、同一個体の破片と思われる。文様は沈線と縦走縄文である。14・15は、上底。恵山式土器の中葉のものと考えられる。16も上底の土器である。底部周辺は無文になっている。17～20は後北A式、および後北式土器の祖型とされているものである。11～16は表面の色調が黄褐色であるのに対し、これらの土器は黒色である。18・19は口縁部破片。貼付帯と口唇にキザミがある。17・20は胴部破片である。17には1条の沈線がある。三角列点文間にある縄文は、縦回転によるものである。この縄文を磨り消して、その上から列点文と沈線文を描いたものと考えられる。（葛西 智義）

土器は縄文時代中期・晩期・続縄文時代のものが出土した。中期のものは、ごく少数で大まかには萩ヶ岡式から北筒式土器までに相当する縄文時代中期後葉のもと考えられる。縄文時代晩期のものが最も多く出土しているが、特徴の明瞭なものは少ない。これらの土器はヌサマイ式土器、タンネトウL式土器としてとらえられていたものであるが、その中で、図Ⅱ-3の3の土器は、円弧文があることから、昭和57年度に発掘された千歳市のママチ遺跡のⅡ群(北埋文1982)に相当するものと考えられる。ただ、ママチ遺跡のⅡ群土器は、円弧文の下地に平行沈線文や縄線文をもつ例、地文がない帯状の部分に文様が描かれている例が一般的である。今回の資料は、下地に沈線や縄線をもたず、そのためか無文帯の幅も狭く、円弧文と無関係につくられているようである。また、地文が羽状縄文であることや口唇が尖っていることなど、ママチ遺跡のⅢ群とも関わる要素をもっている。このほかの同期の土器は、メルクマールとなるべき材料に乏しく、前述したママチⅡ群前後にともなうものであるのか、晩期の中でもいくつかの段階に分かれるものか判別出来なかった。

続縄文時代のものは、得られた資料が少ないが、大きく2つの段階に分けられる。平行沈線文や縦走縄文が施された恵山式土器と、擬縄貼付文や列点文のある後北式土器、あるいは祖型の後北式土器である。後者には、沈線がめぐるもの(図Ⅱ-3の17)と擬縄貼付文がめぐるもの(図Ⅱ-3の18・19)とがあり、江別太1式と3式(高橋 1984)に相当するものであろう。図Ⅱ-3の16にあげた無文の底部は類例に乏しいが、元江別1遺跡(園部他 1981)の墓59出土の土器(P185・図74-13)の底部が無文であり、11~15と同じく、恵山式土器の中頃のものかもしれない。

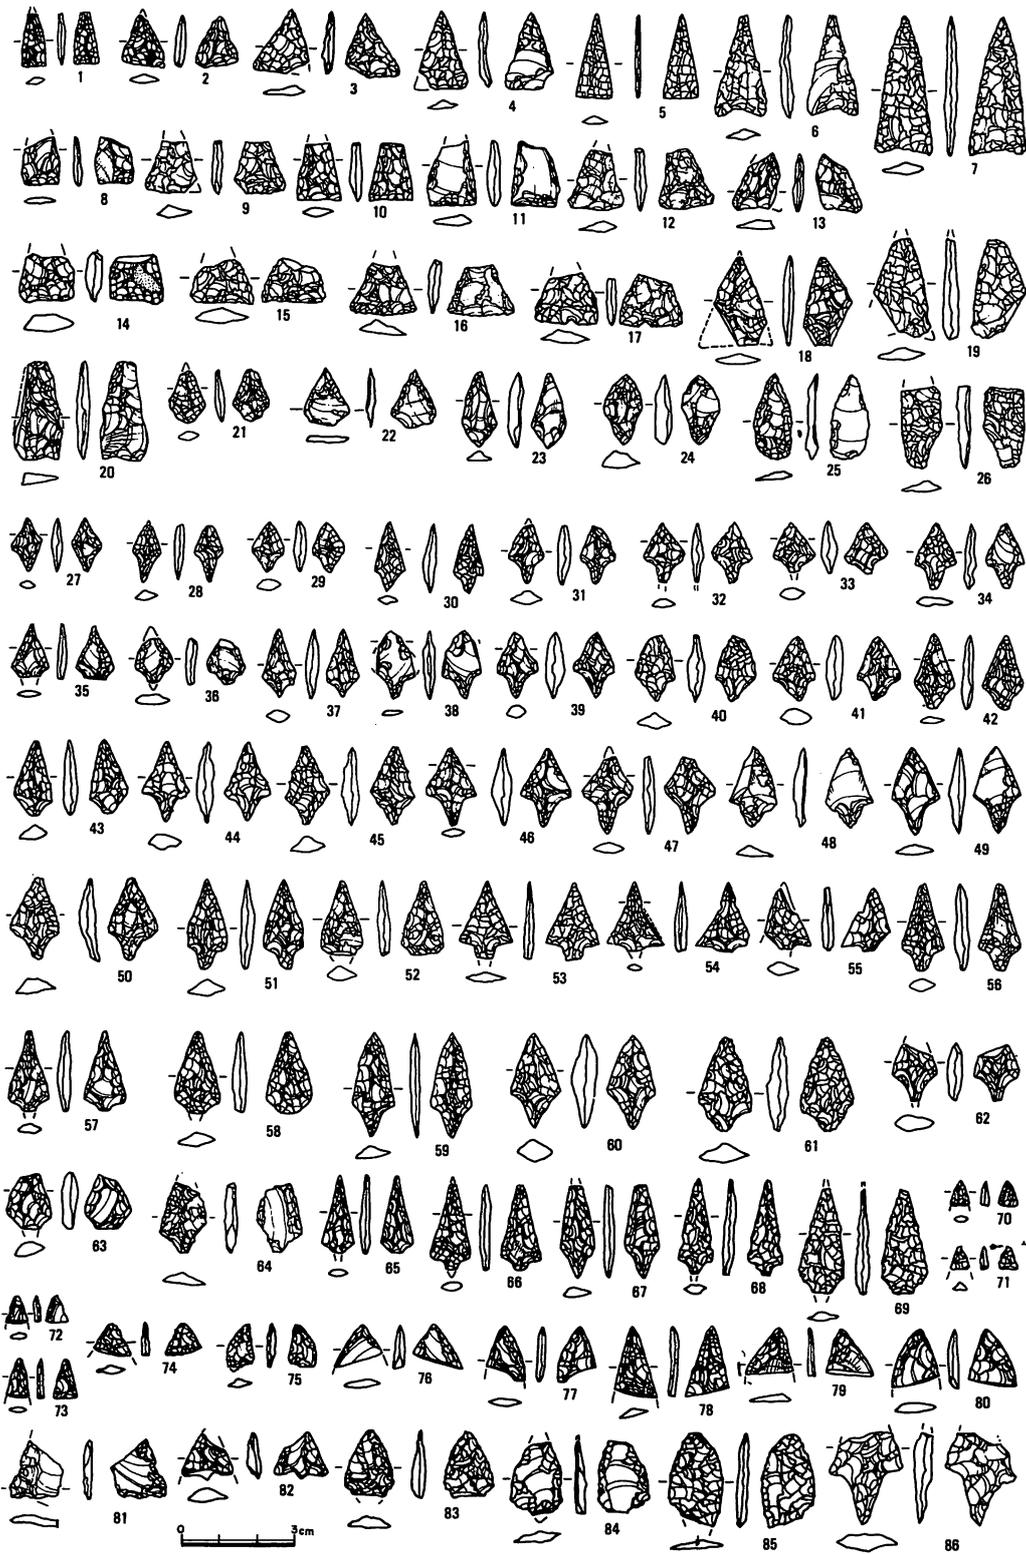
图 II-4 石器

石鏃は、無茎のもの21点（1～20、187）、明瞭な茎がみられないもの（菱形、あるいは基部がまるいもの）6点（21～26）、有茎のもの43点（27～69）、茎の有無が不明のもの16点（70～85）の計86点である。

1は幅にくらべ長さがある小型の無茎鏃。入念な両面加工が施されている。4も幅にくらべやや長さのある二等辺三角形のもの。b面（図の左側をa面、右側をb面とする。以下同じ）に素材面を大きく残し、尖頭部のみ二次加工が施されている。5は、薄手で狭長な無茎鏃であ

る。入念な両面加工が施されている。6は、b面に素材面を大きく残し、基部に抉りがある。側面観は湾曲している。7は、全長3.7cm。出土した無茎の石鏃の中で最も大きい。入念な両面加工が施され、基部に抉りが入っている。8～20までは、尖頭部、側縁部が欠損したものである。11は両面とも素材面を残している。二次加工は周辺にみられるのみで、未製品の可能性がある。16のb面には光沢を失った部分がある。二次加工の剥離面は、黒曜石に特有な光沢を有していることから、この石器の素材は、熱を受けた剥片だったと考えられる。20はb面に大きく素材面を残し、その周辺や尖頭部を加工していないので、未製品の可能性がある。

21～26は明瞭な茎がみられないもので、菱形のもの、基部がまるいものなどがある。22は両面に素材面を大きく残し、フレークの側縁のみ加工している。基部の作出が不十分で未製品の可能性もある。23はフレークの周辺に加工を施したもので、基部はV字形である。24は、b面に素材面を残した厚みのある鏃である。25は、木葉形のもの。b面には素材面がほとんどそのまま残っている。a面の周辺のみ加工されたものである。26は、基部が左右非対称。両面加工のものである。

27～69は有茎鏃である。このうち65～69までは、有茎鏃のなかでも幅にくらべ、全長が長い狭長鏃である。28は基部が全長にくらべて長く、基部の下端が尖り、やや厚みがある。32・33は、幅と尖頭部の長さがほぼ同じ幅広の有茎鏃である。33は、厚みがあるもので、茎を明瞭に作出している。38は、基部を明瞭に作出しているが、それ以外は両面に素材面を大きく残しており尖頭部の周囲を簡単に作出しているにすぎない。両側縁は欠損によるものか、故意に折り取ったものか不明である。48は、a面の右側縁部と基部を加工した簡単な作りの有茎鏃である。49も48と同様にフレークの周囲を加工した簡単な作りのものである。b面はともに平坦である。53～55は、ともに逆刺が発達した鏃である。65～69は縦長の有茎鏃。幅と尖頭部長との比は2.0以上になる。68の両側縁下部には小さい抉りが入っている。70～85は、尖頭部の破片。

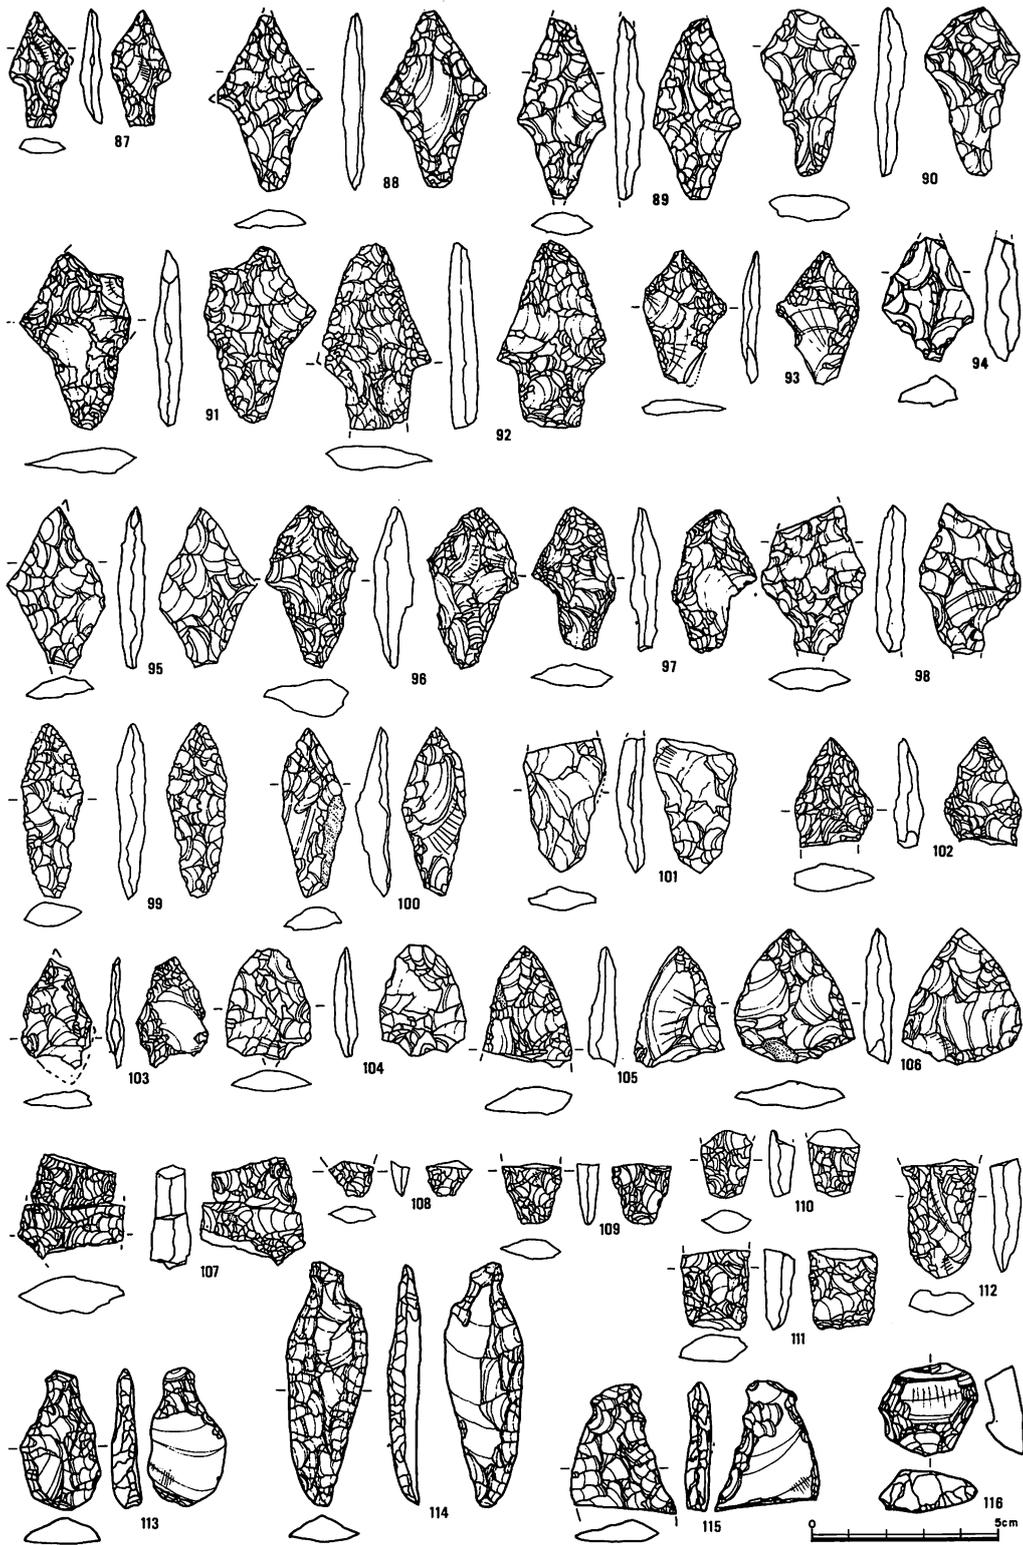
图II-5 石器

石槍は、有茎のもの7点(86～92)、明瞭に茎がみられないもの9点(93～101)、破片のため茎の有無が不明のもの11点(102～112)の計27点である。

87は、両面とも中央部に素材面を残し、基部を太く作出している。側面観は湾曲している。88はb面中央に素材面を大きく残したもの。89は尖頭部が基部より長く、側面観は両面ともふくらんでいる。尖頭部の側縁は、外へ少し張り出している。90は、両面とも表面の摩耗が著しい。尖頭部の形状がまるいのは使用による結果と考えられる。91は尖頭部の側縁が内湾する大型の槍である。92は尖頭部の先端が欠損後、再加工されたもの。93は両面に素材面を大きく残している。あまり加工されていない薄身のものである。95は薄身で菱形のもの。逆刺があまり発達していない。96は、厚みがあり基部が尖頭部より長い。97は右側縁部が欠損している。再加工されたためか左右非対称形である。99は柳葉形のもの。100は、99と全体の形は似ているが、加工が粗雑である。素材面が両面の下部に残されており、二次加工はおもに両面の尖頭部に施されている。断面は三角形である。102～106は、尖頭部の破片。104は、硬質頁岩製で尖頭部の

3点出土した。113は、つまみ部がほぼ中央にある。下端の刃部の角度は、ほぼ直角である。114は、チャート製。a面は全面を、b面はつまみ部・右側縁・先端部がそれぞれ加工されている。両側縁の角度は左右ともほぼ同じである。115は二次加工がa面全体とb面のつまみ部及び両側縁に施されている。

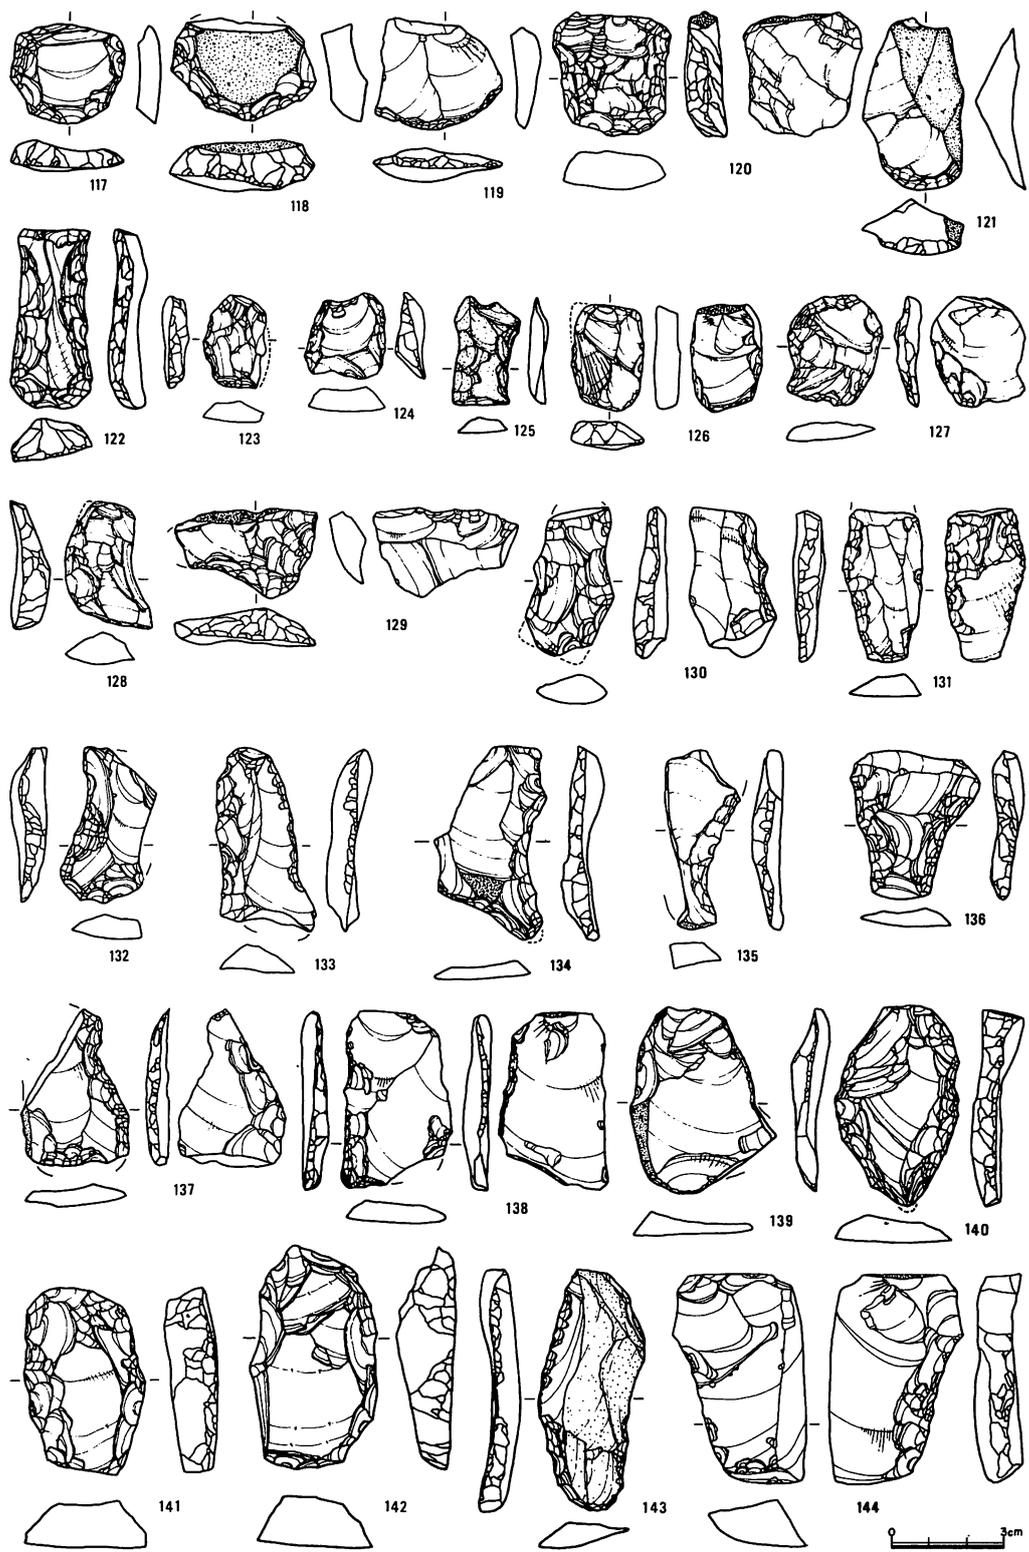
图II-6 石器

スクレイパーは61点出土した。内訳はラウンドスクレイパー3点（116～118）、エンドスクレイパー4点（119～122）、サイドスクレイパー53点（123～172）である。117は、薄身のもの。上端に原石面を残している。二次加工は、a面上端をのぞき全周に施されている。116・117は、二次加工の痕を含め全体に光沢を失っており、石器製作後に熱を受けたものであろう。118はa面に原石面を大きく残しており、上端をのぞく全周を加工している。119・120は方形状のもの。刃角の高い刃部が下端部にみられるのでエンドスクレイパーに分類した。121はa面に大きく原石面を残しており、刃部が下端部にある。122は左右非対称形である。上端部に原石面を、a面中央部に細長く素材面を残している。下端部には刃角の高い刃部がつけられている。123～176はサイドスクレイパーに分類したものであるが、さらに細分すると、次のように分けられる。縦長剥片を利用したもの（123～145）下端が尖がっているもの（146～163）、棒状のもの（164～167）、横長剥片を利用したもの（168～172）、その他（173～176）。125は、光沢を失っており、表面がザラザラしている。二次加工痕はa面の両側縁と下端部にある。下端部の二次加工面は光沢をもっており、熱を受けた後に加工されたものであろう。134は、薄身で二次加工はa面のみに施されている。下端部には、直角に近い角度の刃が作り出されている。136は上端に原石面を残しており、二次加工はa面の両側縁に施されている。刃部はいずれも内湾している。138は、薄身で二次加工は、a面の左側縁と下端部、b面の左側縁に施されている。側縁の刃角にくらべて下端部の刃角は急角度である。139は、細かな刃がa面の周辺につけられているが、b面には二次加工痕がない。140は、木葉形のもの。先端部を欠損している。刃部はa面上端をのぞく全周につけられている。上端には、三角形の平坦な原石面を残している。143はa面の $\frac{2}{3}$ ほどに原石面を残し、左側縁に刃部を作り出している。b面には、二次加工痕がない。144は、厚みのある剥片を素材とし、片面の右側縁に直線的な刃がつけられている。145は二つの資料が接合したものである。本遺跡から出土したスクレイパーのなかでは、長さが最大のものである。薄身で刃はa面の右側縁とb面上端につけられている。表面は刃の一部を残して両面とも薄く、膜がかかったように光沢を失っている。b面の刃部とa面の刃部先端は光沢があるので、a面の刃が熱を受ける前につけられ、熱を受けた後に、b面上端に刃がつけ

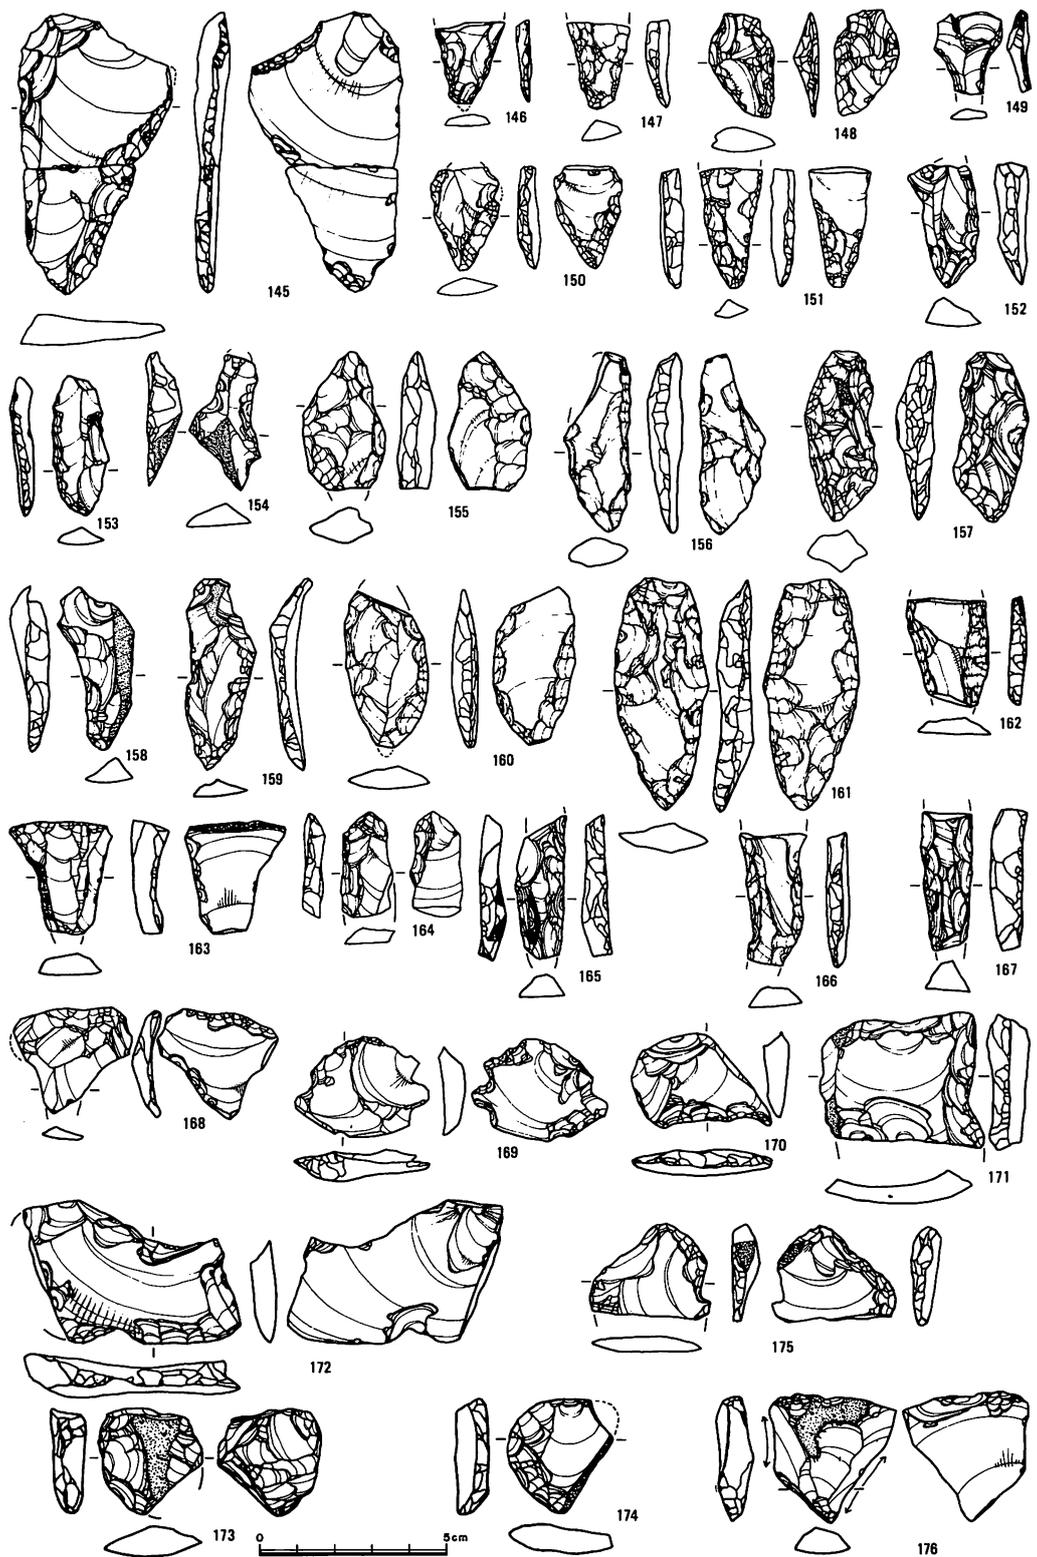
图II-7 石器

られたと思われる。148は両面加工のもので、基部につまみを作り出している。加工はa面の方をよりていねいに行っている。149は先端部を欠損しているが、側縁の加工から判断して尖るものようである。154は断面が三角形。尖頭部を意図して作り出しているようである。155は両面加工のもの。剝離部は摩滅のためつぶれているが使用によるものと思われる。156は、チャート製、両面加工されている。160はチャートもしくは硅岩製で両面加工されている。162は、薄身。頁岩製である。刃はa面の両側縁につけられている。167は厚いカマボコ状のもので二次加工はa面の両側縁に施されており、刃の角度は大きい。168はb面上端と下端に刃がつけられている。172はa面上端と下端に刃がつけられている。上端の刃は、内湾し、下端は少し張り出している。173はやや厚身の両面加工のものである。a面の左側縁に刃部らしい部分があるが顕著ではない。174は光沢を失っている。176は片面加工のものでa面左下部の刃は、直角に近い角度でつけられている。

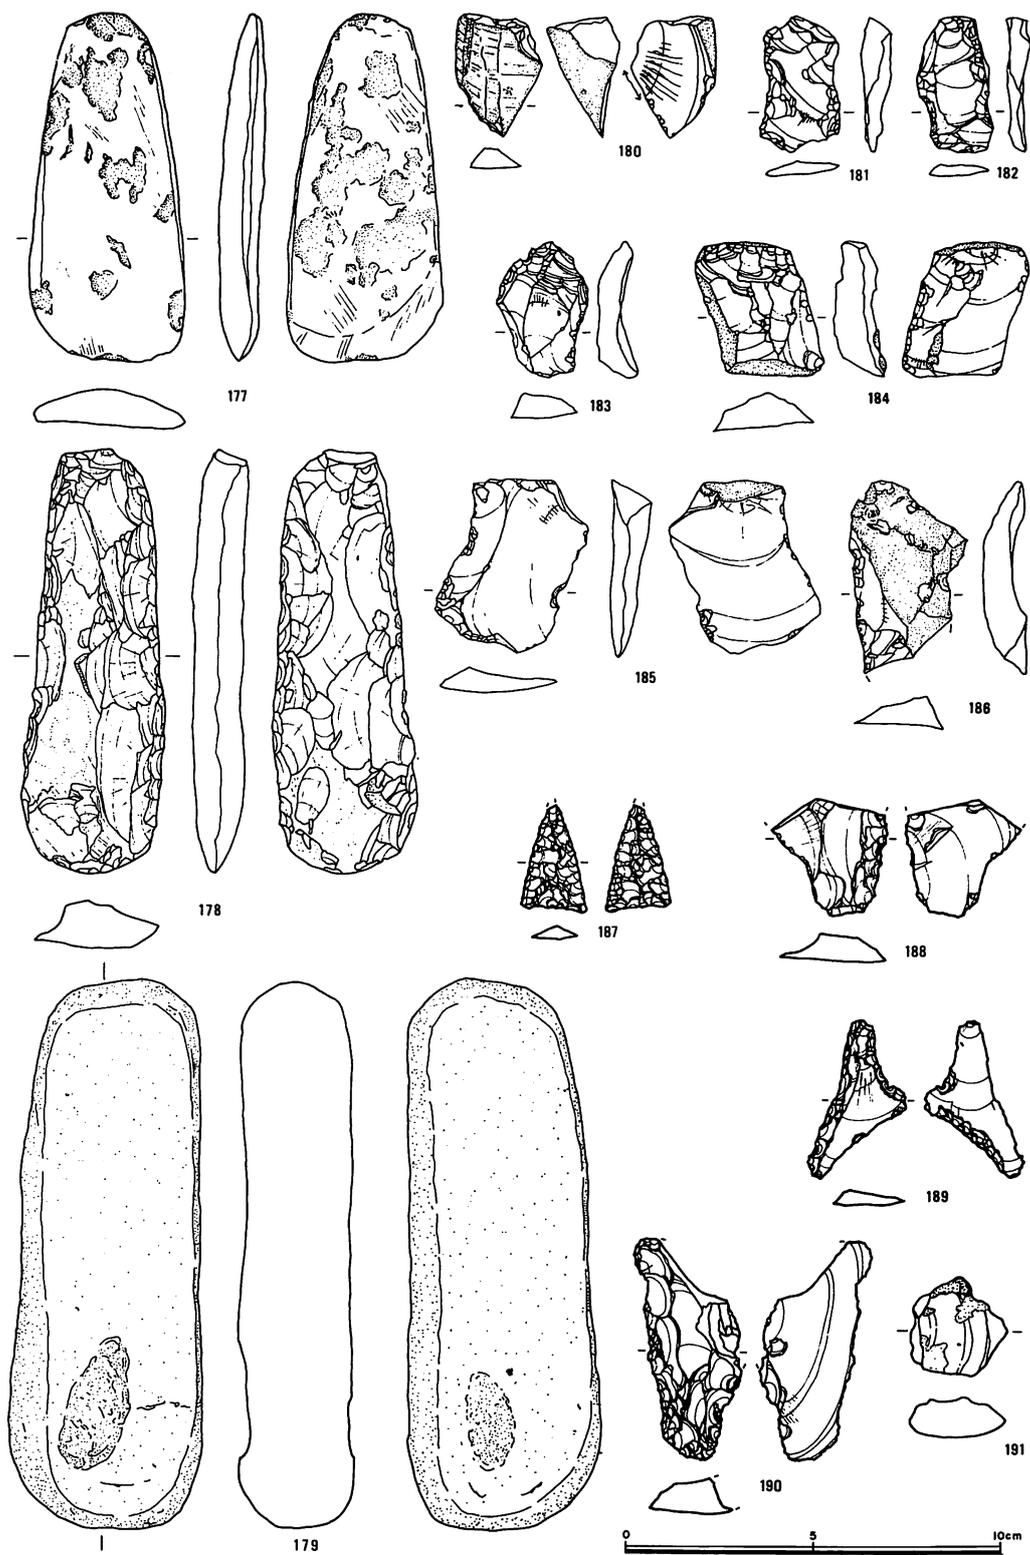
图II-8 石 器 等

2点出土した。177は、両面とも研磨されているが、両面ともに剥れた部分が、多くみられる。両刃であるがb面側からは急角度で刃がつけられている。178は両側縁から打ち欠いて形を整え、その後に刃部を研磨して刃を作り出している。両刃であるが、刃先はまるくなっている。柄頭部には、原石面が浅く凹んだ形で残っている。

たたき石は1点出土した。179は、厚みのある棒状礫を素材としたもの。両面とも下部の方にくぼみがある。

191は、縄文時代晩期、ないしは続縄文時代と思われる層から出土した二枚貝の化石。イノセウムスと呼ばれる中世代白亜紀（約8000万年前）の示準化石で、アンモナイトと同時代に生息、絶滅した二枚貝の一種である。遺跡近辺には、こうした化石を含む層がないことから、どこからもちこまれたものであろう。加工の跡はみとめられない。（佐川 俊一）

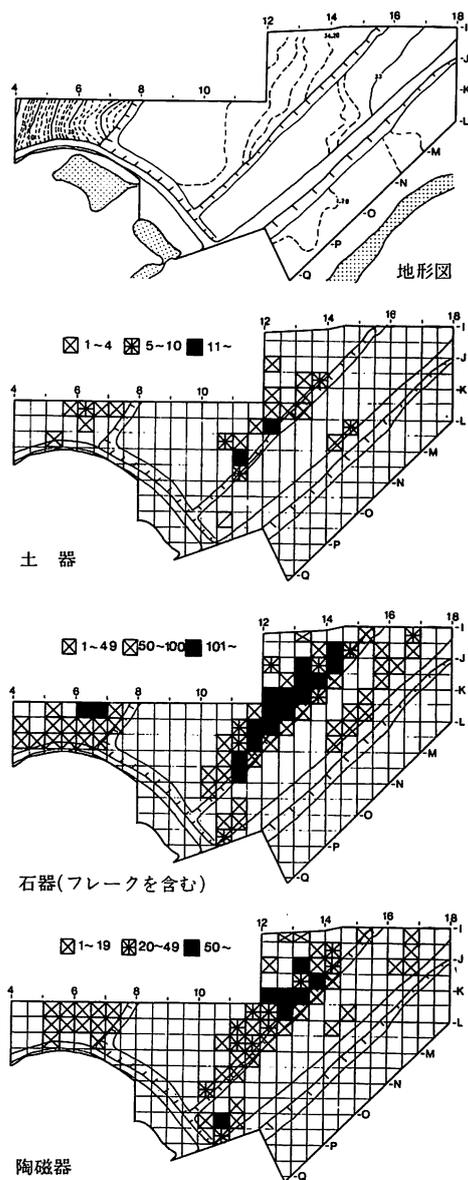
図II-9 遺物の分布

図II-9に地形図と遺物分布図を掲げた。遺物は削平を受けていない畑の部分と、削平されているが遺物包含層の下部が残っている部分に多い。上位水田面と中位水田面のへりぎわからも遺物が集中して出土しているが、土器-石器-陶磁器の順に、その集中域が北にずれている。これは削平された土が北側に運ばれた結果を示すものと考えられる。上位水田面の北側は、大きな削平を受けていないものと判断されるが、遺物は盛土中から得られているにすぎない。このことから水田面の北側に遺跡が続いている可能性は低いと思われる。一方調査区内西側の畑では、北西側に遺物の密度が濃く、遺跡はさらに調査区域外の北西側にまで広がっているものと推測される。

遺物の分布をみると縄文時代中期の土器は、西側の畑部分に限られて出土した。同晩期の土器は、畑面から中位水田面までの広い範囲で得られている。続縄文時代のものは、畑面で出土し

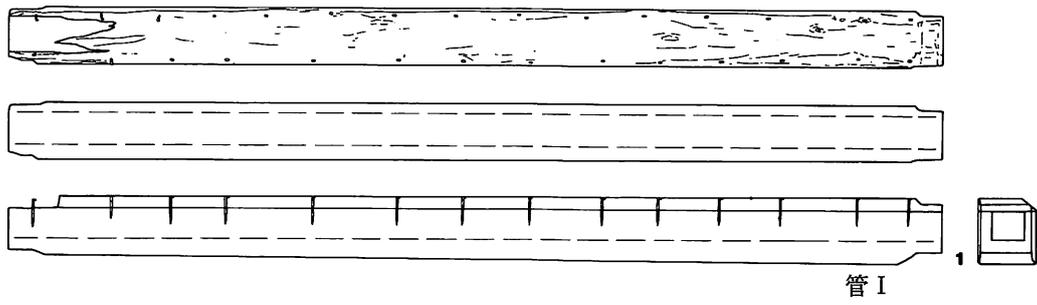
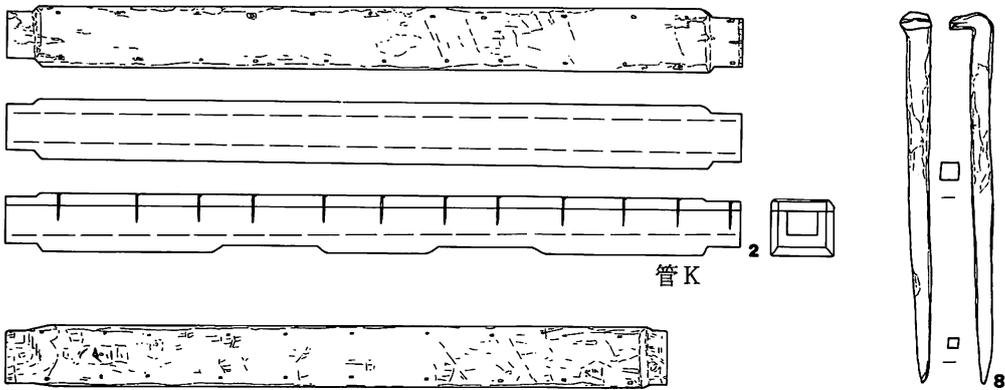
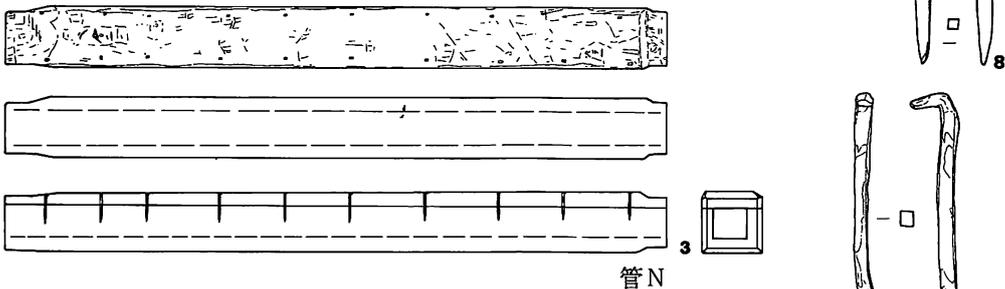
図III-2 水道管

管は高さ幅とも約32cm前後、角を落した角柱状で、断面が凹形の樋に厚さ約5cmの蓋をかぶせた構造になっている。長さは平均391cmだが、360cm～380cmのものが10本と最も多い。最長のものは511cm、これに次ぐものが493cmで、5m前後のものはこの2本のみである。最も短いものは349cmであった。両端の継手に接続する部分は四面とも削られており少し細くなっている。本管と蓋は角釘で止められている。流水孔の断面積は平均271cm<sup>2</sup>。発掘した時には、内部に多量の泥が入っていた。継手の流水孔の上部が、摩滅して広がっているものが多いことから、水道管敷設後、内部に泥が入ったあとも水が流れていたものと考えられる。発掘時にもわずかの水が流れていることが確認された。

継手は厚さ約20cm、高さ約40cm、幅約75cmの板の中央部に、管の大きさに合わせたほぼ正方形の穴をくりぬいたものである。観察の結果次のことが判明した。

昭和59年秋、調査区外南部にある湧水池から浚渫工事中に元土地所有者の東栄三氏が発見したもの。出土状態についての記録はない。外形は円柱形であるが流水部断面は四角形で樋に蓋をかぶせ釘で留めたものである。両端部は差し込み口になっており角形に削られている。流水部断面積は市道下で出土した木製水道管の約23%である。（谷島 由貴）
