# 野々沢 C 遺跡

—北海道縦貫自動車道岩見沢地区埋蔵文化財発掘調査報告書—

昭和 60 年度

財団法人 北海道埋蔵文化財センター

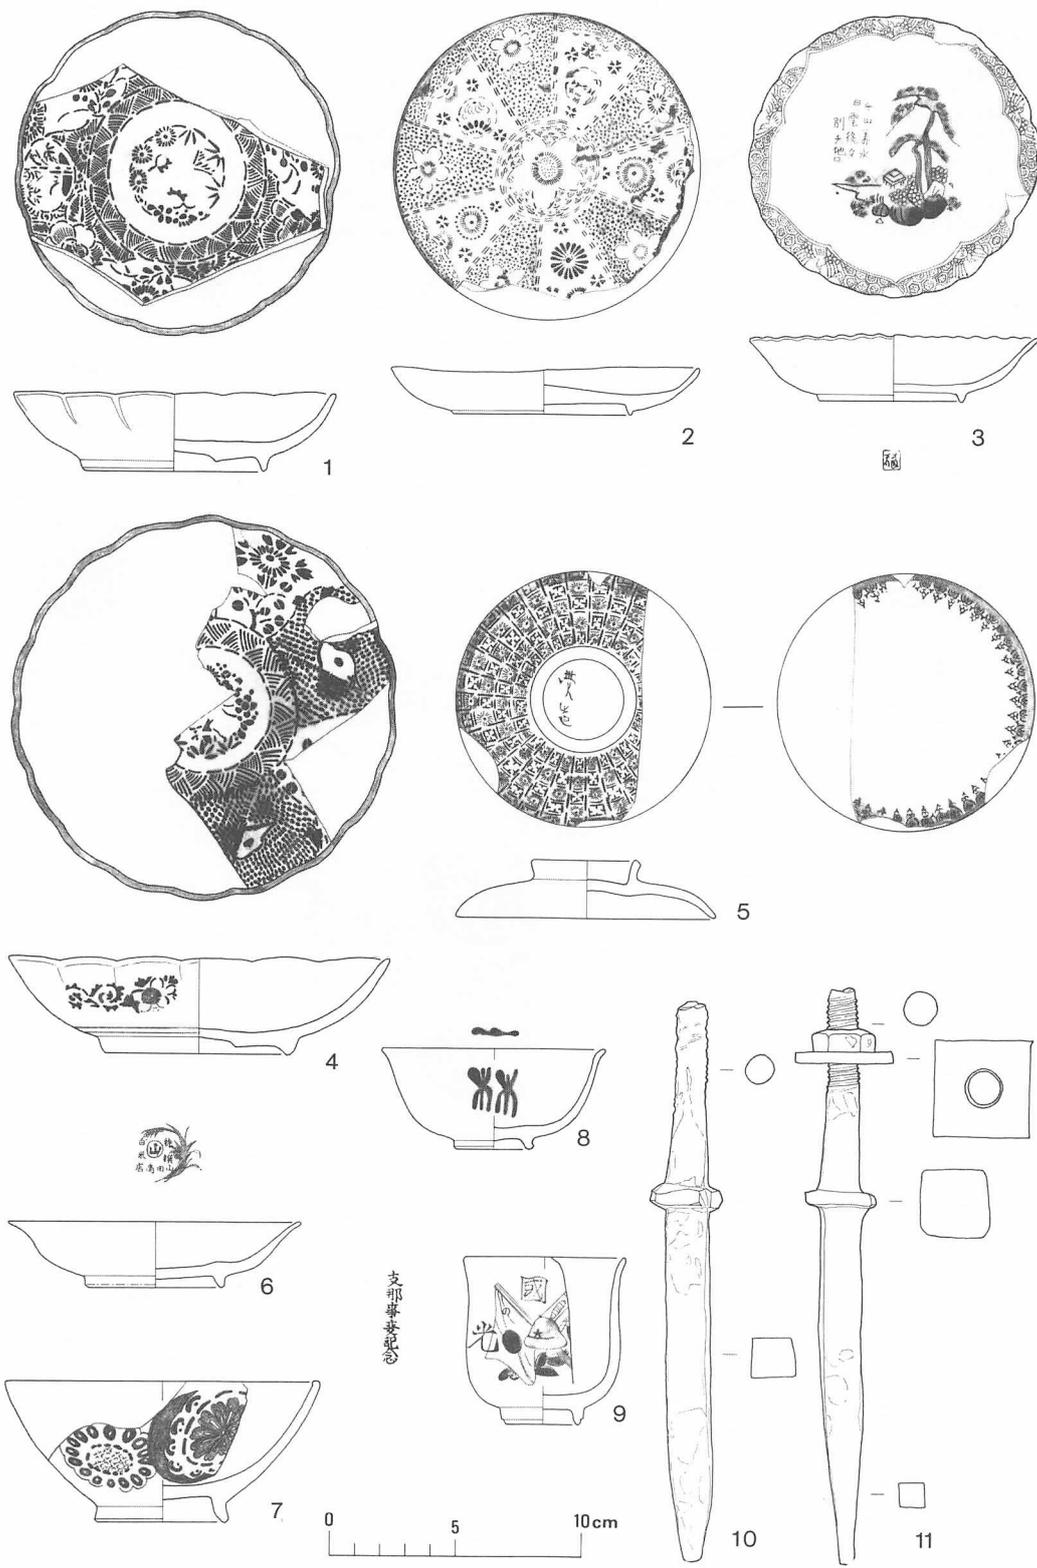
图 III-3 出土遺物

皿類(1~4・6) 1・3・4は輪花丸皿といわれるものである。1と4は駄知産の三平皿と考えられる。絵付は紙型による印判染め付けで、表絵の中心飾りの文様は松竹梅。周囲の割り文様は竹などの植物(1)や日の丸と植物(4)があしらわれている。3は直径が約11cmの輪花丸皿。

中心飾りは松を配した山水風の印判による染め付けである。高台内に「福」の字がある。2は丸皿。高台内に放射状の凹凸があり、型抜きによる製作と思われる。中心飾りに桜があり周囲の割り文様には花を配している。6には「特選白米 山田商店」と書かれている。

碗類（5・7～9）5は蓋。つまみの内側に銘がある。7は飯茶碗。8と9は湯呑茶碗。8には表面に篆書、内面には花を抽象化した文様がある。

ハローの歯 11は木製水道管を埋めた溝の埋土内から出土したものと同様のハローの歯である。上部にネジが切られており、ナットと角型のワッシャーが付いている。

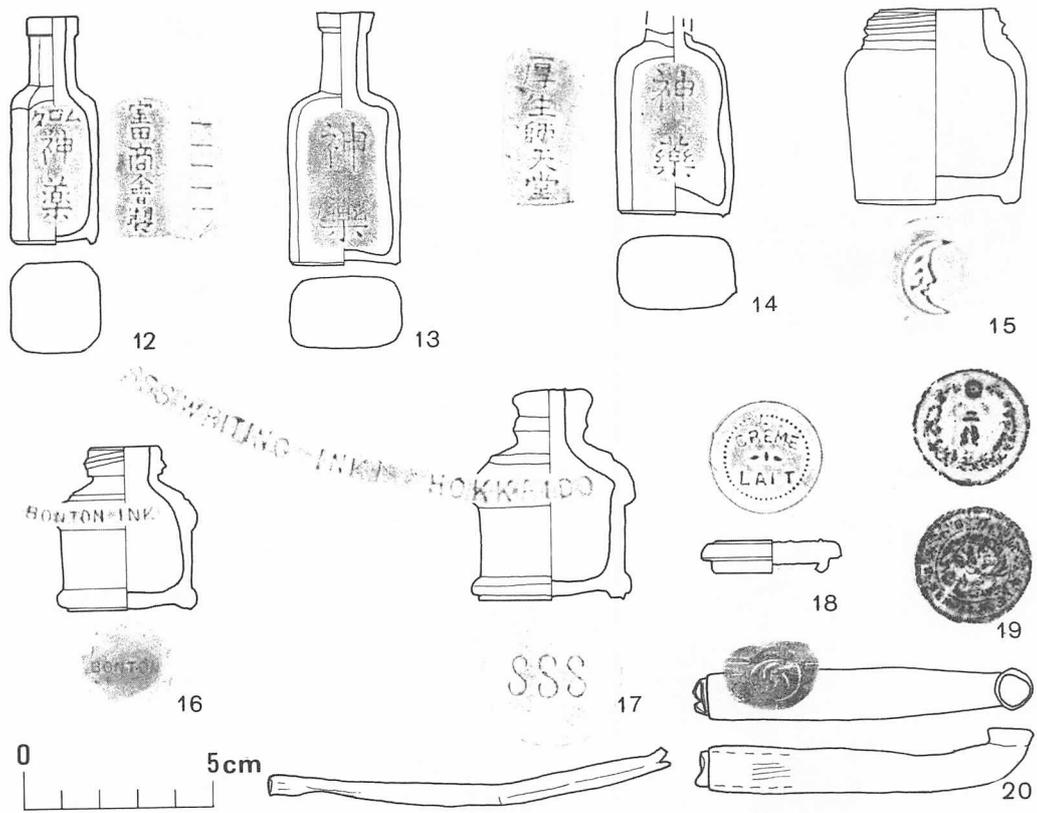
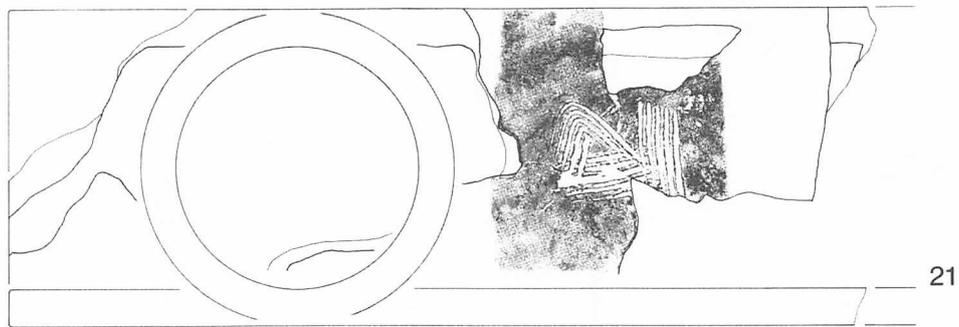
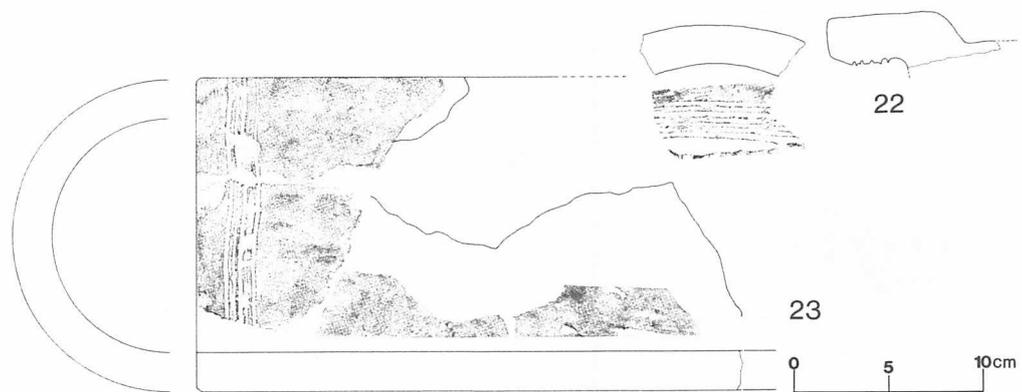
图 III - 4 出土遺物

土管(図Ⅲ-4の22) 管L上の暗茶褐色埋土下部から出土した。外面は素焼だが、内面には釉薬がかけられている。受け部の内面と差込み部の周囲には櫛状の工具で5本の溝が付けられている。このほかに土管の破片は暗茶褐色土下部から4点、青灰色粘土から14点出土した。

ガラス製品 12～14は薬瓶で「神薬」とある。15は化粧品の瓶。16と17はインク瓶である。17はSSSインク瓶。北海道製である。18はレートクリーム瓶の蓋である。

土管 21・23は水道溝跡の埋土内から出土した土管の破片と同様のものである。外面は素焼だが内面には釉薬がかかっている。21は櫛状の工具による印がある。また、差し込み部に施条はない。23は差し込み部に施条がある。

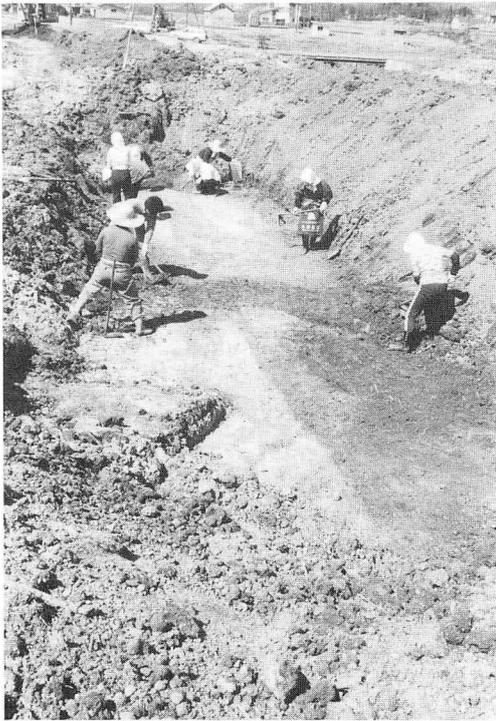
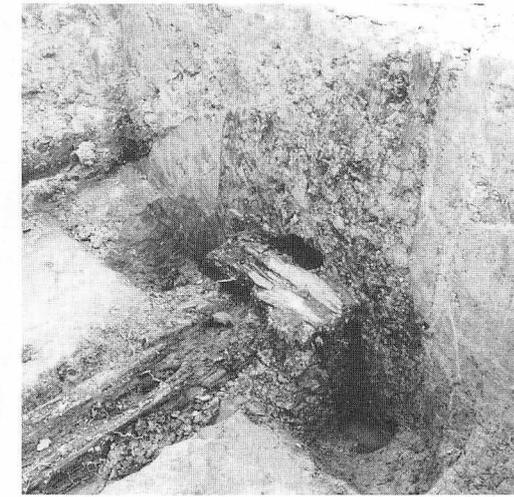
1、水道管敷設確認面

水道管を埋めた溝は、確認面の幅が約1m、底の部分の幅が約0.7m前後、深さは約1.2m～2.2mである。継手に位置する部分では、この溝の両側がさらに20cmほど広く掘られている。水道管はこの溝の底から約20cmほど上に設置されている。下部・両側・上部には青灰色粘土が詰められ、水道管を包んでいる。これは水道管の固定さらに漏水・腐蝕などを防ぐ目的をもってのものと考えられる。このような粘土は、調査区東端の川岸に厚く堆積している。継手の下には、板を置いた個所が多数あった。これは水道管の高さを調整するためのものと思われる。粘土の上は溝の口の部分まで黄褐色ロームと黒色土が混合した土が入っている。これは溝を掘った土を埋め戻したものであろう。水道管は南から北へ向ってわずかに傾斜しており、調査区内南端に比べて、北端では約30cm低くなっている。グリッドL-14からM-14にかけて、溝の東側の壁が大きく崩れた跡があった。この部分には多量のビニールが埋められており、水道管が最近まで市道の路肩に露出していたことを示している。またここからは明治15年発行の2銭銅貨が出土した。この部分では、水道管の腐蝕が著しい。
