本渡市文化財調査報告第2集

# 宗像家調査報告書

—旧楠浦村庄屋役宅—

本渡市教育委員会

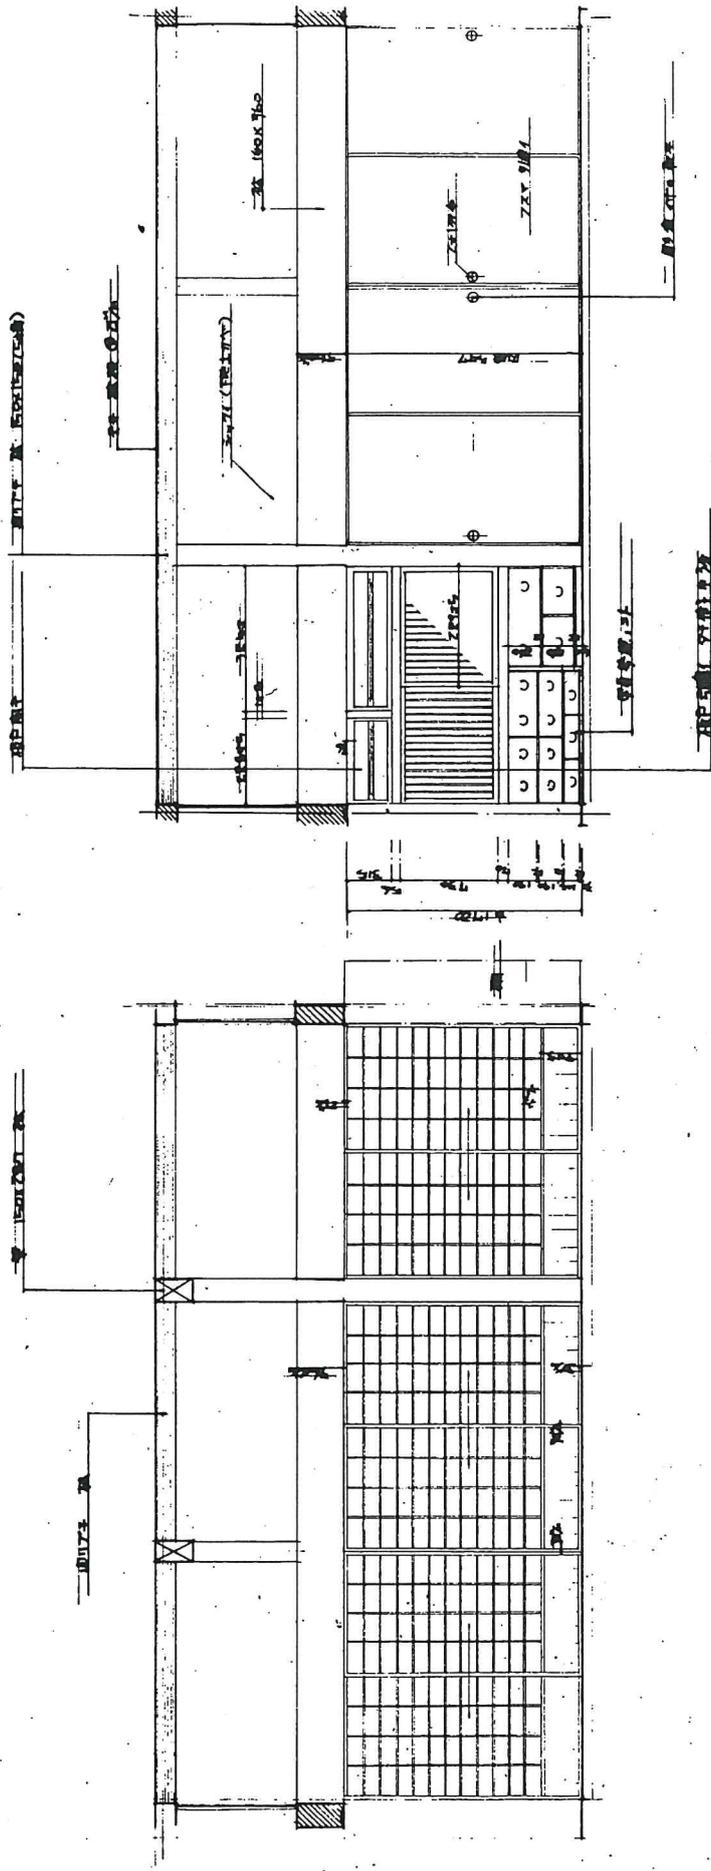
第 6 図 広間展開図 (南西) 1/60

対外的な場所として使用され、村役及び御用部屋として使用していたようである。広間用の玄関を持ちヤリ置きなどの場所も備えられている。1尺1寸4分(35cm四方)の椎の柱を中心に油棚、2階に続く階段、つくりもしっかりした造り付けの棚をもっている。仏間8畳とつづきで、現在まで残る「2間つづきの和室」という天草特有のものである。(図版10.1.1)

開口の取り方で気付く事は、北と東、南と西というように対照になっている。

又、1尺1寸4分(35cm)の柱が椎の木であるが、板戸(西展開図)の板部分も又椎の板である。これはおそらく一本の木から取ったものであり、昔から天草には椎の木が多かったことを物語っている。

天井	化粧根太、松板7分化粧敷き、3間梁化粧
壁	真壁、土カベ下地 ジュラク
床	本間タタミ 955×1,910(第6、7図)

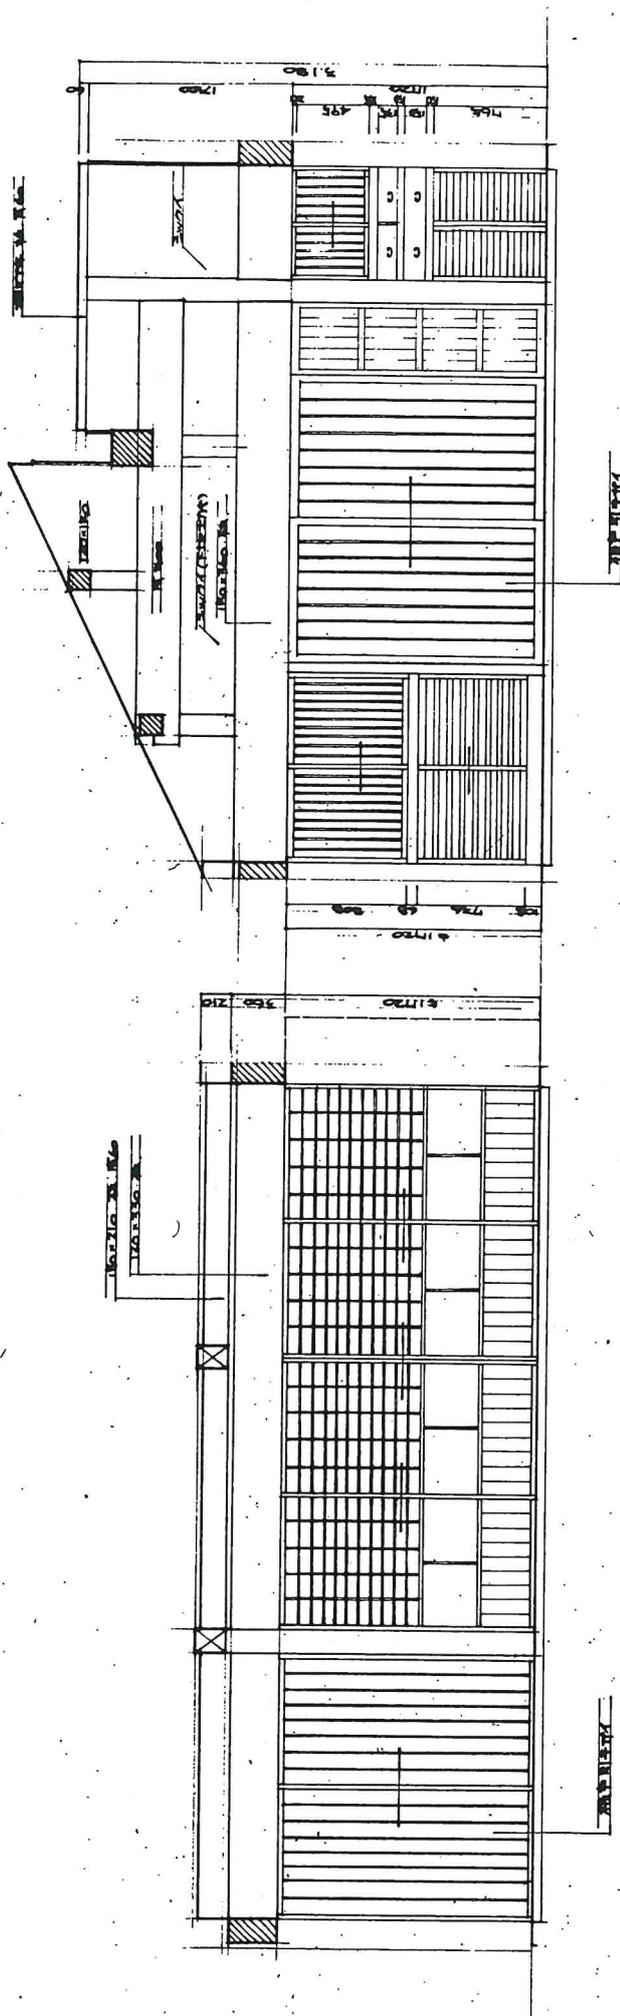
第8図 居間展開図(北東) 1/60

北側展開図(第8図)の障子部分は後世になってかえたものであるが、板戸引違いは建築当初のものである。これは一見押入か、棚があるかのようにみえるが戸袋となっておりカモフラージュである。

東側展開図(第8図)の建具及び棚は建築当初のままであり、椎の木を主体としたものである。又、建具が3本引きになっているのだが1本だけ小さく、これも又、棚のようにみえる。こういった所に実用だけではなく、デザイン的にもよく考えられたものである。(図版7、8、9)

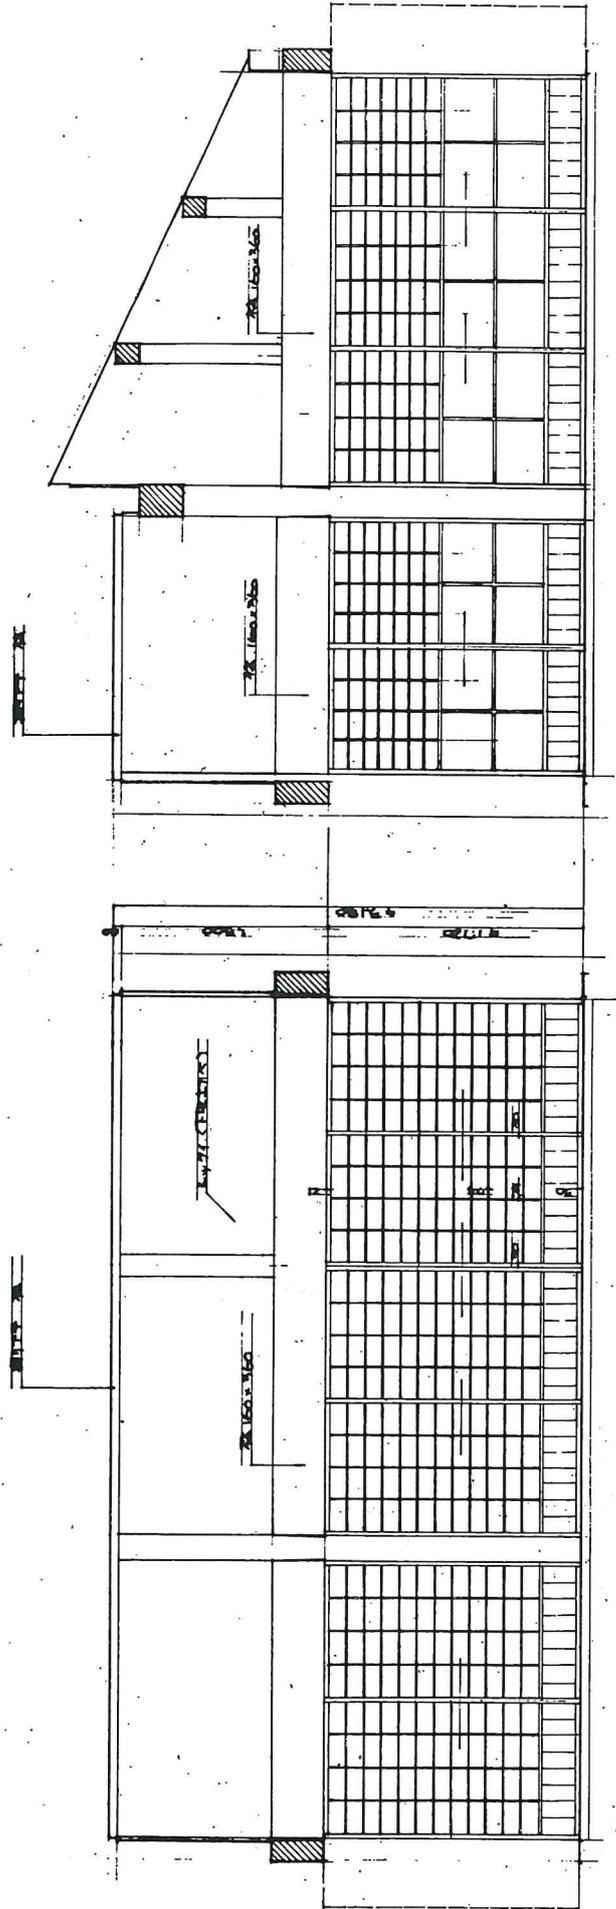
第9図 居間展開図(南西) 1/60

西側立面(第9図)からみることのできるガラス十障子戸は、後世になって取りかえたものである。

南側の6本の障子は建築当初のものであり、割りつけが1対3、又、サンにおいても1対2と明確な寸法となっている。

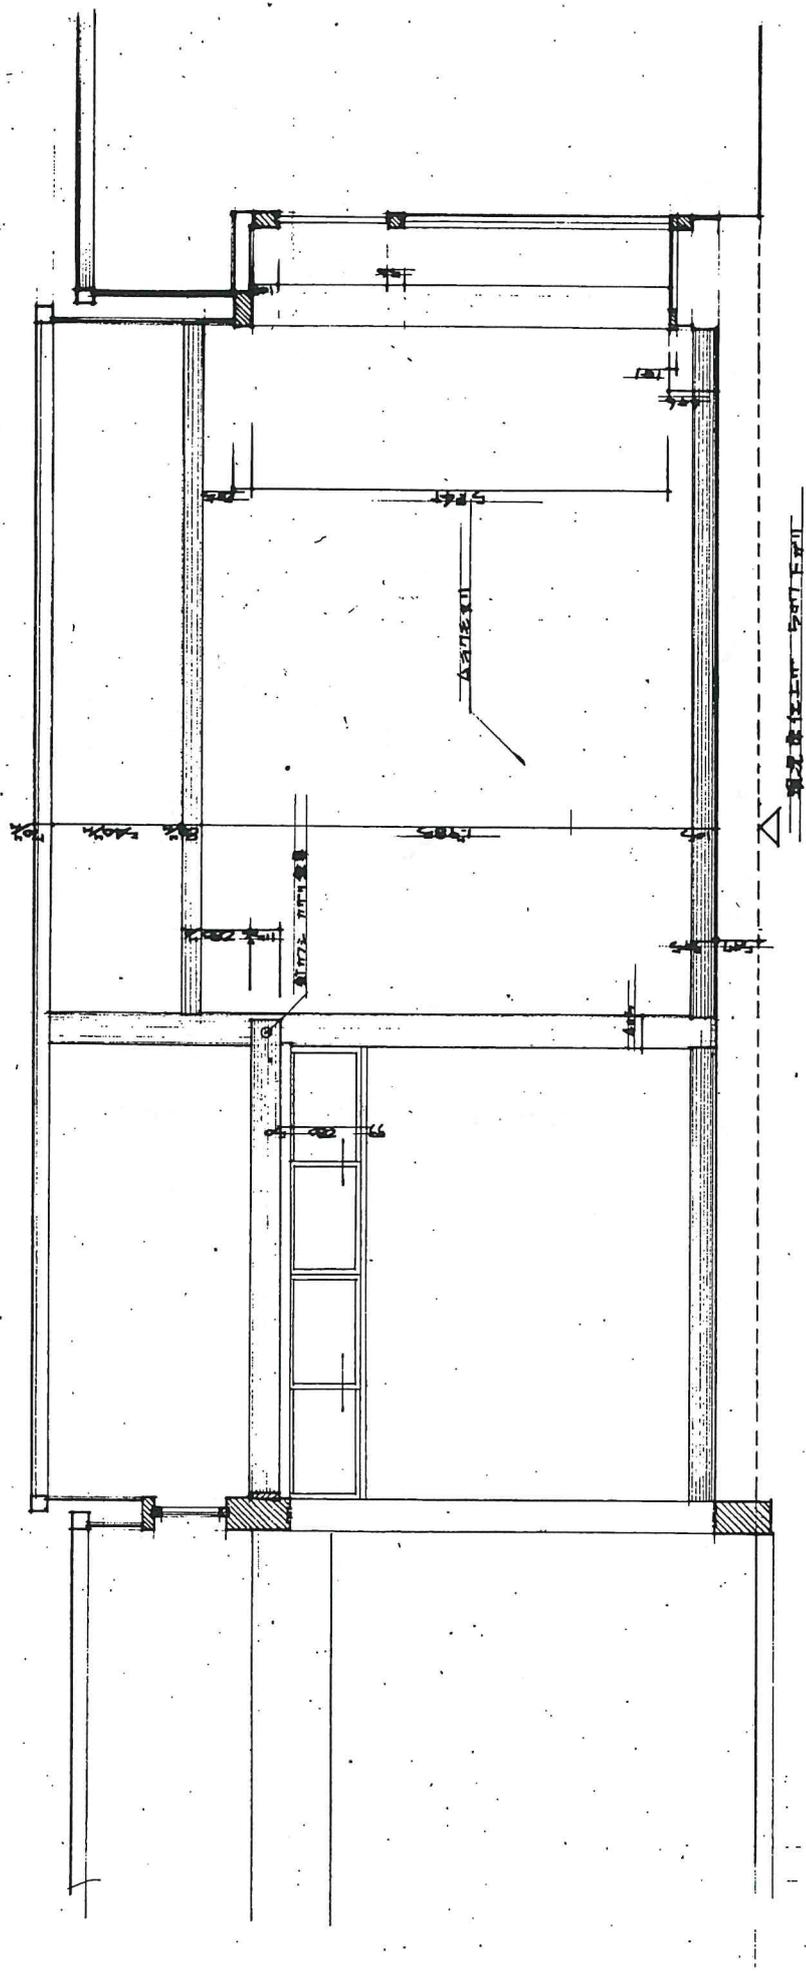
第 11 図 本座敷展開図 1/40

現在、本座敷10畳は他の部屋と同レベルになっている。これは後世になって修理したものである。建築当初は他の部屋より5寸7分(17cm)高くなっており、これは内法の10分の1にあたり形式にあっている。又、書院を持ち本格的な造りとなっている。床の間は群雲ぬりになっており現在では大変むずかしい手法である。その左側の板床の間は後世に修理したものであろうが、敷居を切っており、もとは押入であったと考えられる。長押カクシクギ打ちとすべてに関して本格的である。又、他の部屋の柱がまちまちであるのに対して、4寸5分(14cm)で統一しており、この部屋に特別の配慮を加えたことは確かである。(図版15、16、17)

※ 現在は同レベルに修理しているが、図面は建築当初の形態で設計した。

図面でわかるように現在5寸7分(17cm)下げている。(第11図)

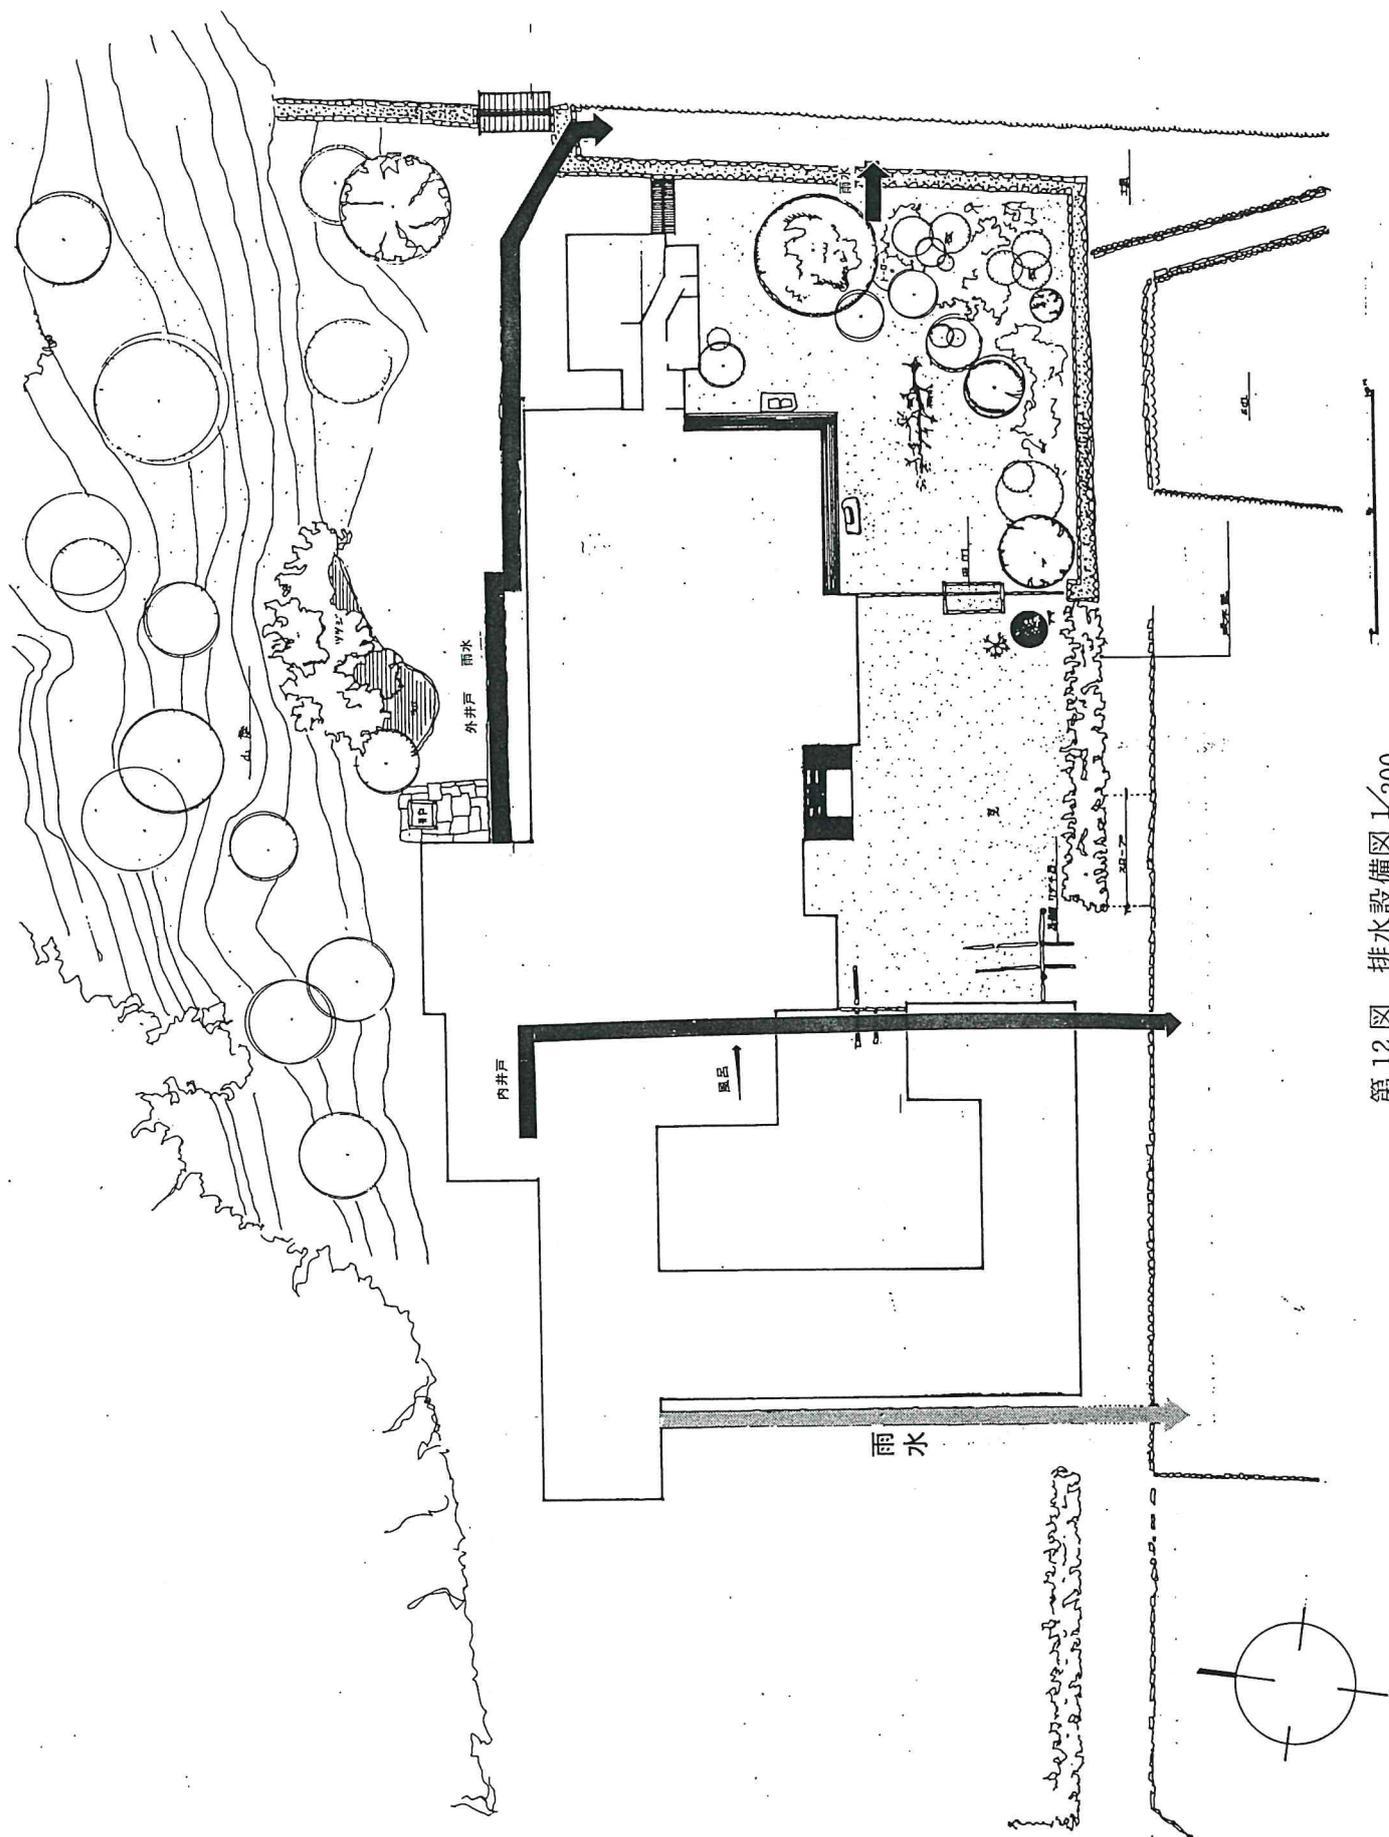
第 12 図 排水設備図 1/300

宗像家には、精度の高い排水溝が造られている。自然石を軒の線にそって囲んであり、又、家庭内排水は井戸、風呂場から田んぼへと直接結ばれ、田地への水取りに十分有効であるように設計され少しの無駄もない。雨水も石垣の中から堀の中へと実に合理的に造られている。写真で見ることができるが1回排水マスに流れ、それから暗渠を通して堀の中に水が注ぐように設計されている。現在も充分その役割を果たしている。(第12図 図版25、26)

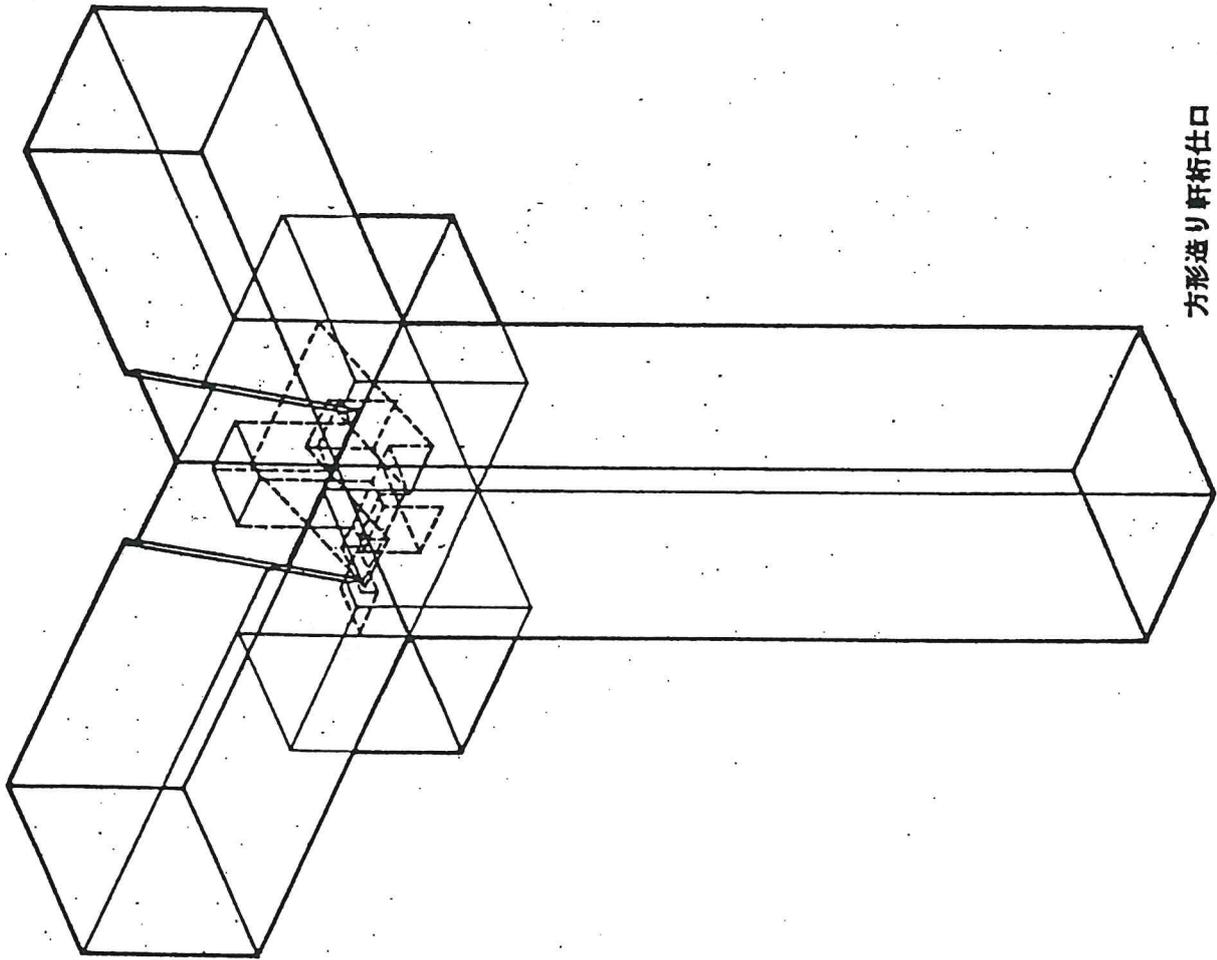
第13図 方形造り軒桁仕口図(左)  
内門敷石図(右)

図に見ることができるように隅木部詳りは「方形造り軒桁仕口」となっており複雑を極めており柱、敷桁、桁がであう所に使われる。

日本の木工品に使われる複雑な仕口の一例であるが、デザインと複雑からいって極めて美しいが、これを刻んでぴったり合わせるには、非常な慎重さと精密さを必要とする。名声を博している日本の木組を示す顕著な例を宗像家でも見ることができる。

現在はツゲの植込みになってしまった裏門を入ると正面に式台、表玄関がある。それを過ぎると本座敷の庭に通じるところに内門がある。今はその敷石しかないが図のような平面図のもとに昔のおもかげを残している。柱型のところには支柱の腐食を防ぐために水切りが切っており、石工の知恵を感じる。

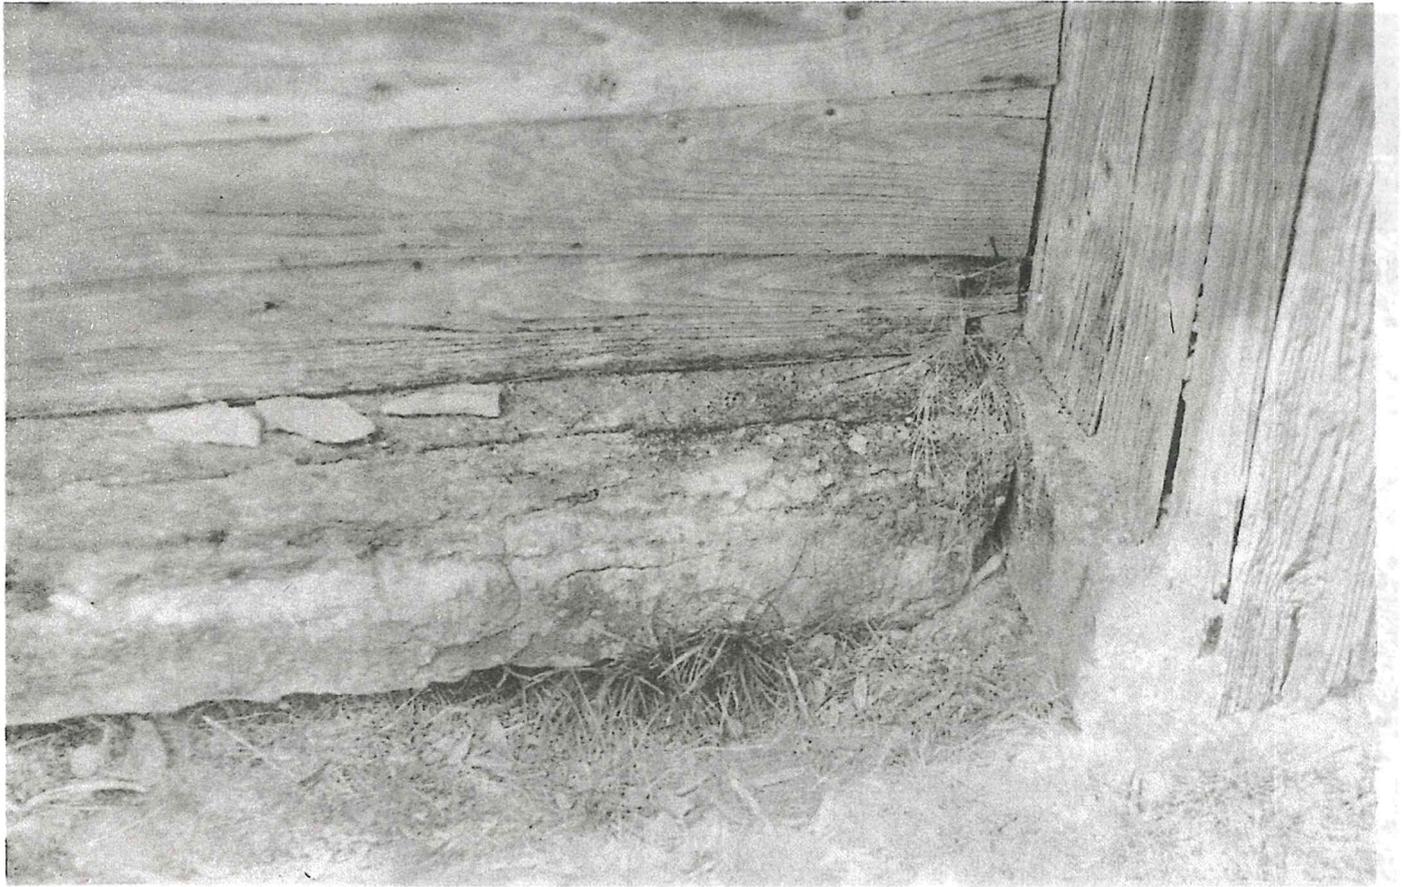
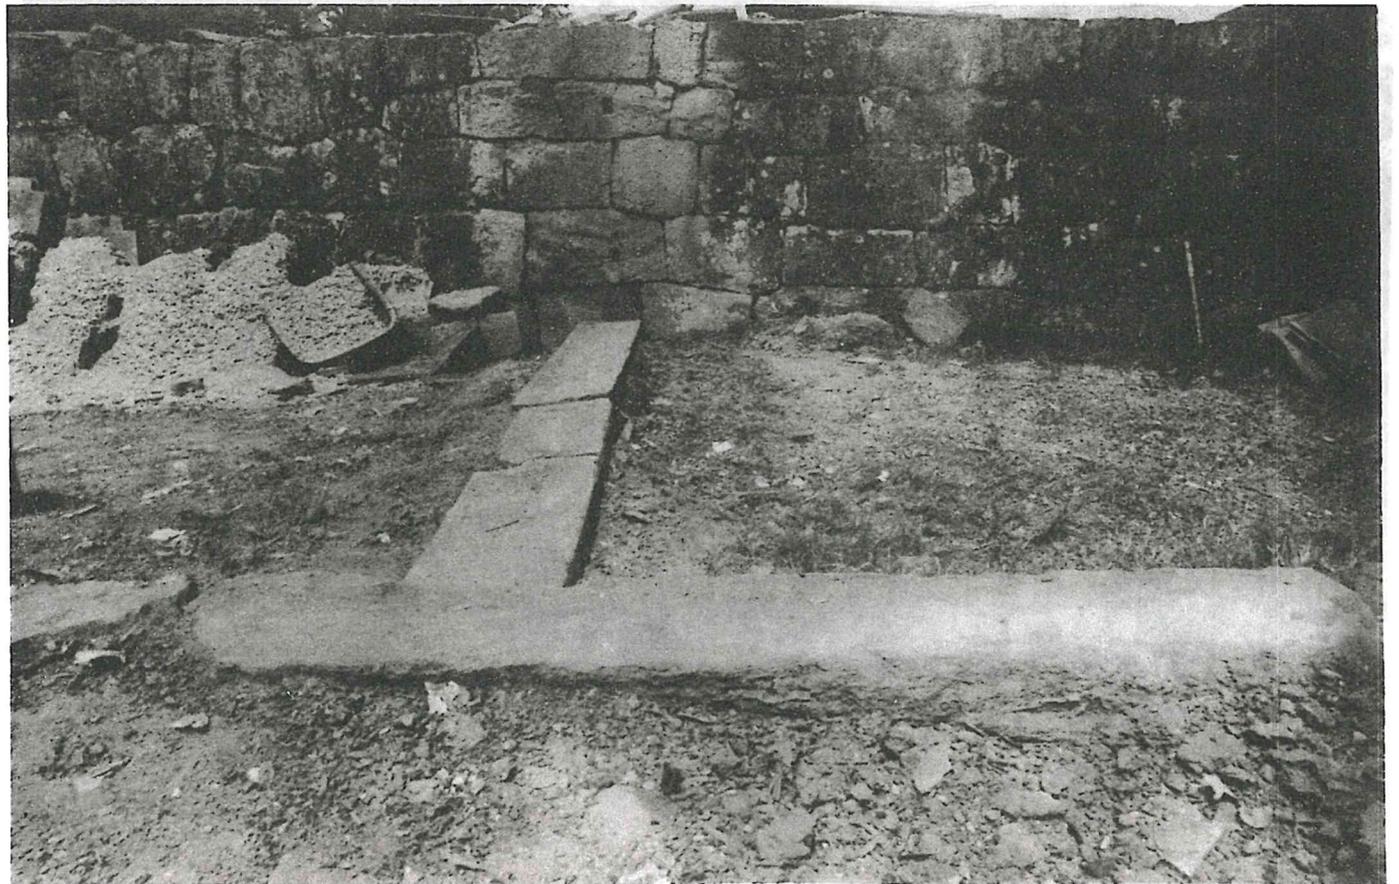
(4) 図版4 仏間前敷石(上) 離部屋敷石(下)

敷石(図版4) 仏間前から採取したものであるが風化が進んでいる。現在施工される技術と似た所が多く、高い水準を示している。

敷石(図版4) 奥座敷を過ぎた所に離れ部屋と便所及び風呂場がある。その棟を解体した時に出てきた敷石である。

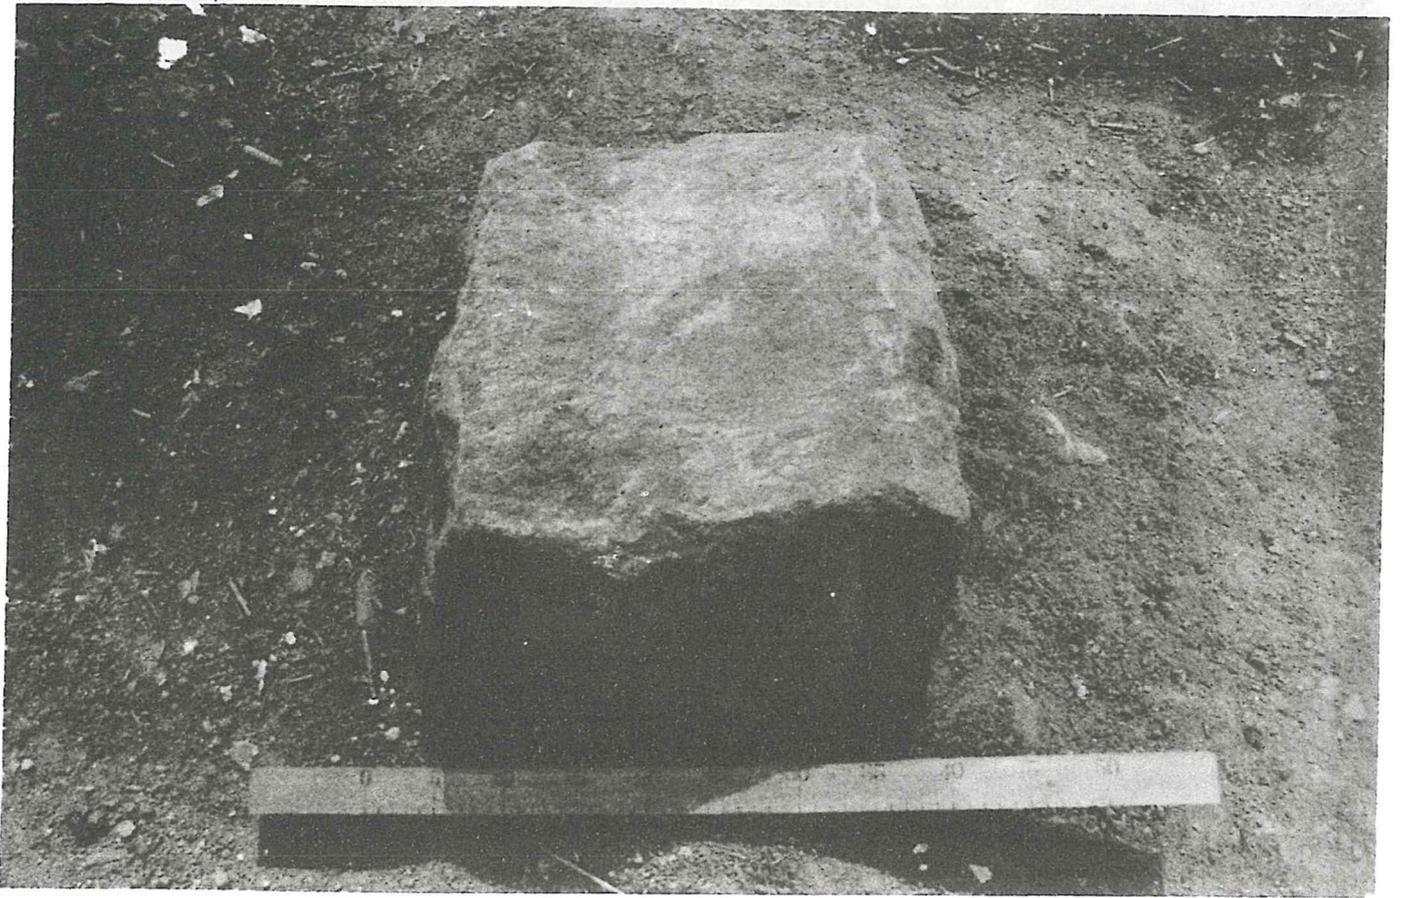
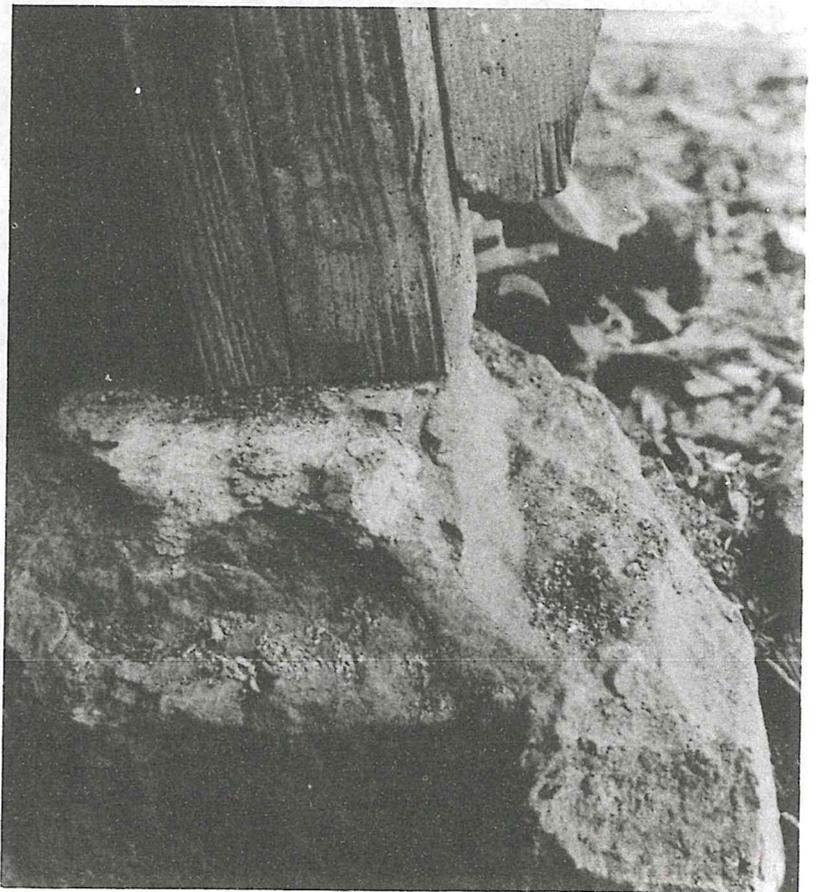
図版5 離部屋束石(上)  
控間束石、柱番号が残っている。(下)

束石(図版5) 奥座敷、ひかえの間下の束石であるが、かなり風化がはげしい。"12"という文字が束から見られる。当時の柱番号として書かれたものである。

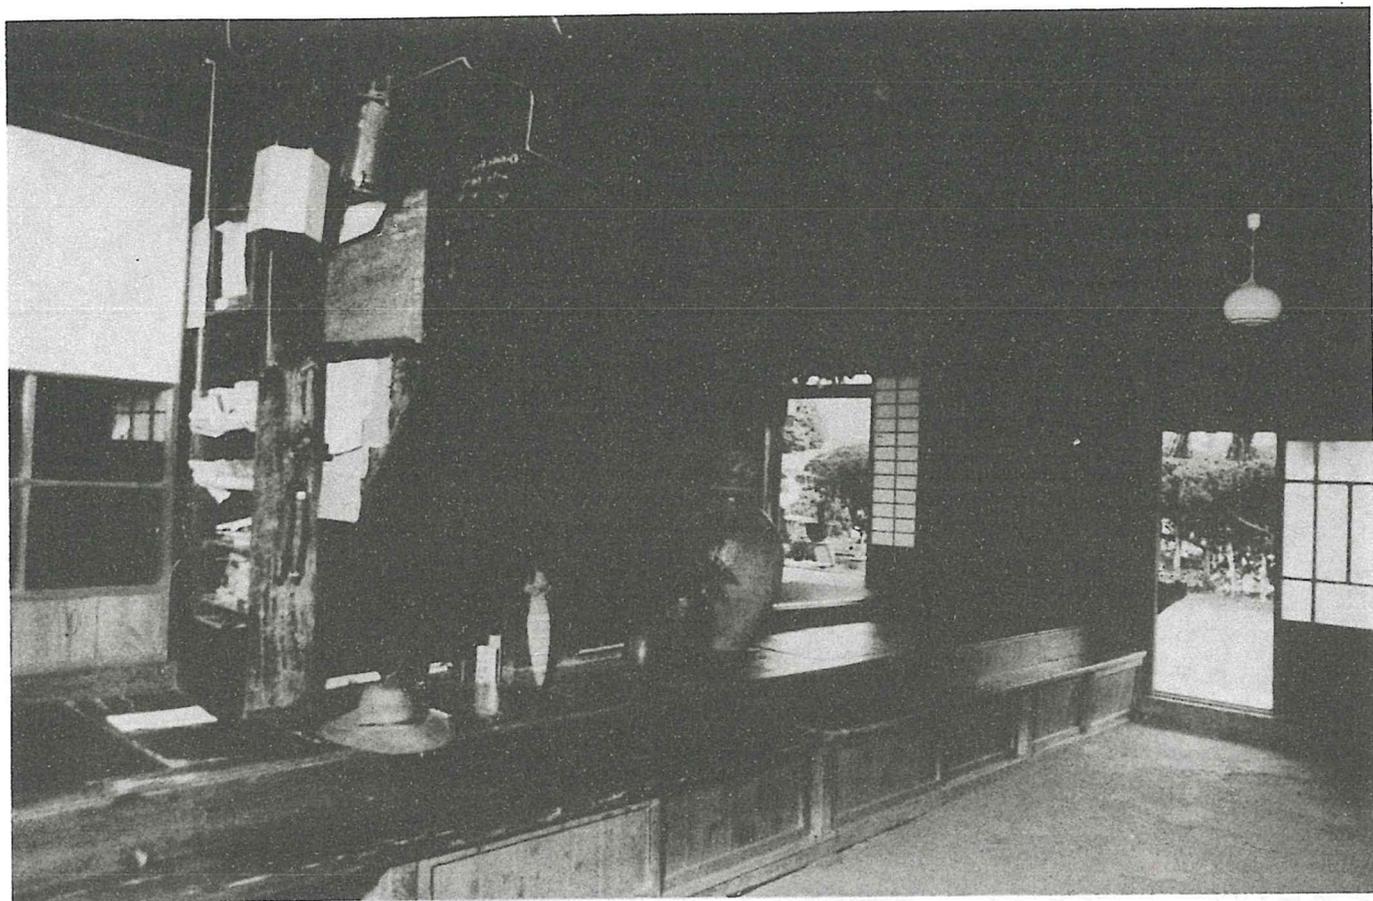
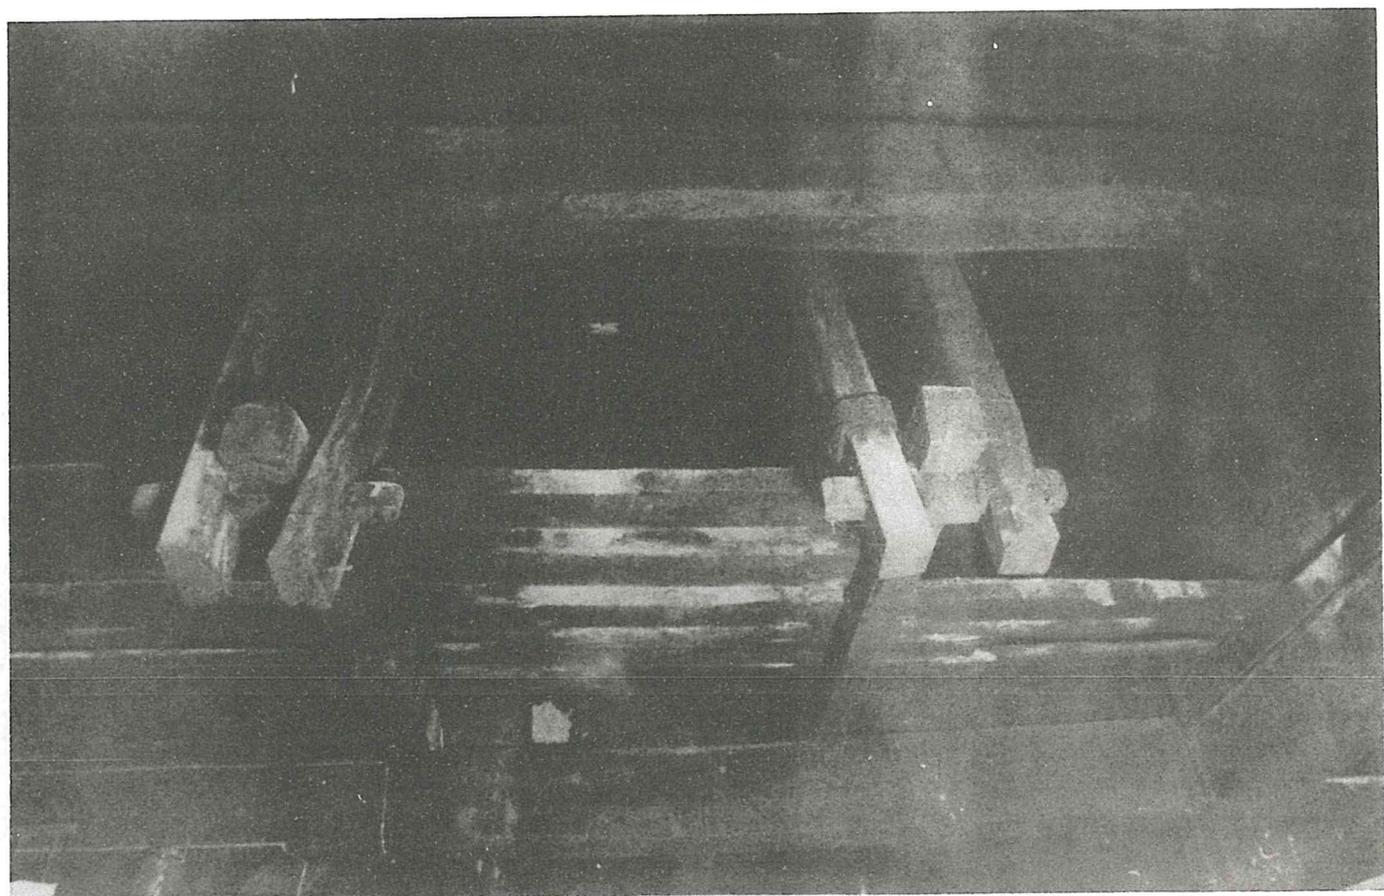
図版6 土間(上) モミ置場(下)

裏玄関を入ると、左に3畳の下男部屋がある。土間より50cm高くなっており座敷よりも低い。土間のほぼ中央広間側から上り段がある。この材質は楠の木である。又、1尺1寸4分(34.5cm)9寸4分(28.5cm)7寸(21.2cm)と3本の柱が特徴であり、椎の木の太木からとったものであろう。

今はもう見ることは出来ないが奥にはかまどを持ちその上には写真のようなもみ置場もある。もみ置場は220×320の大梁と登り梁とによって支えをつくり実に合理的に造られている。(図版6)

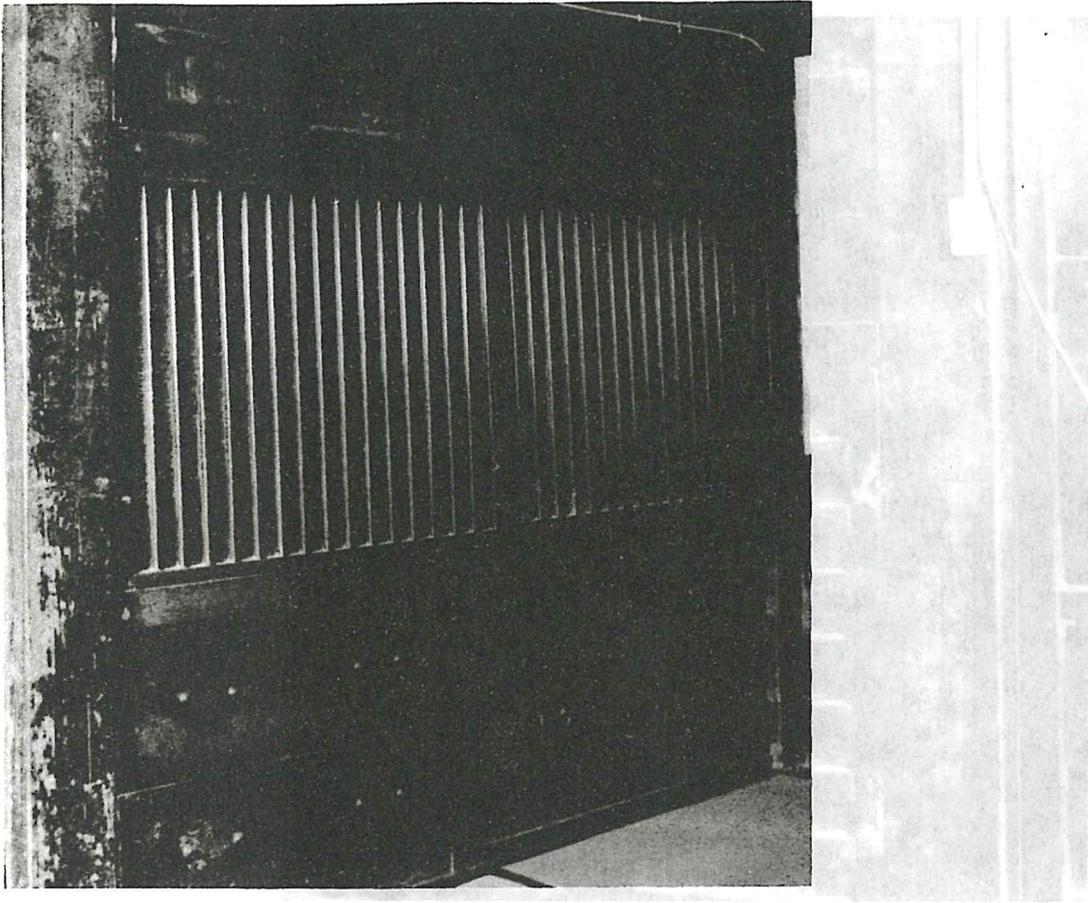
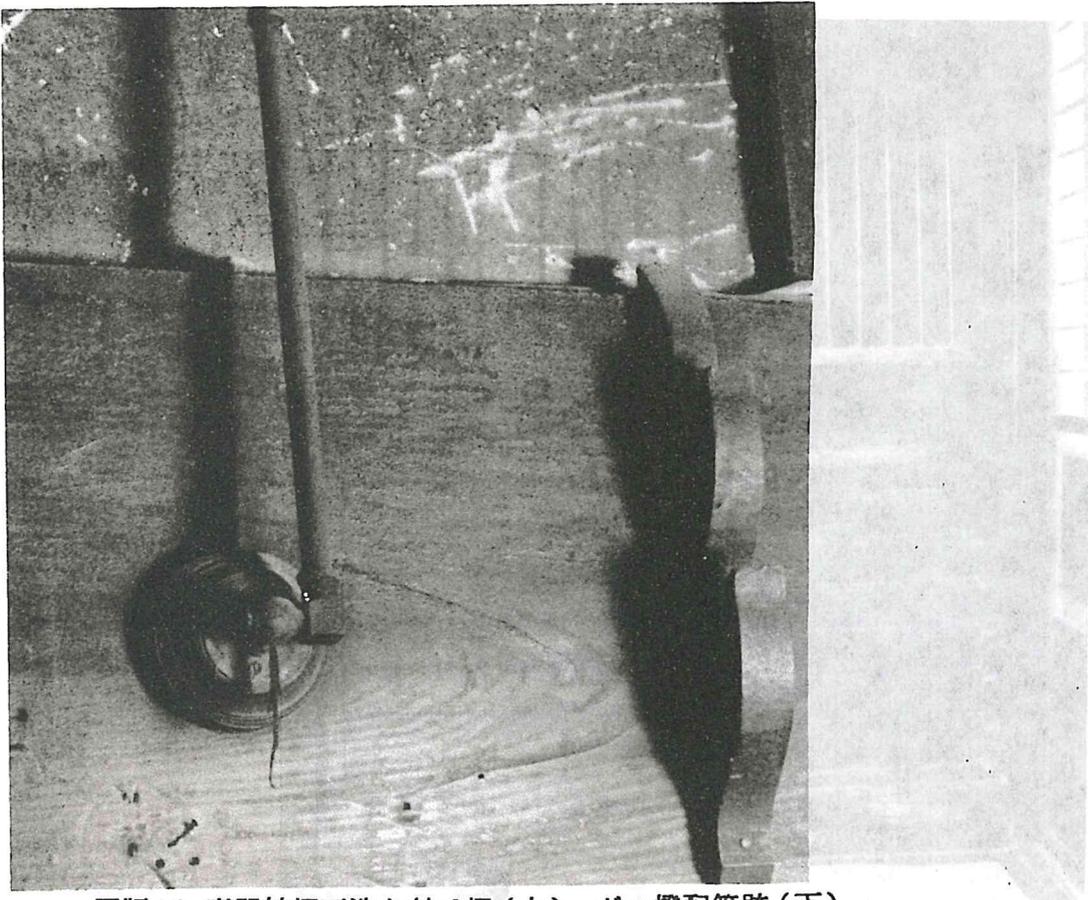
図版 10 広間神棚下造り付け棚(上) ガス燈配管跡(下)

又、ガス燈が配置されており現在もなおその形を残している。これもまた、宗像家が新しいものを一早く取り入れた証となるものである。

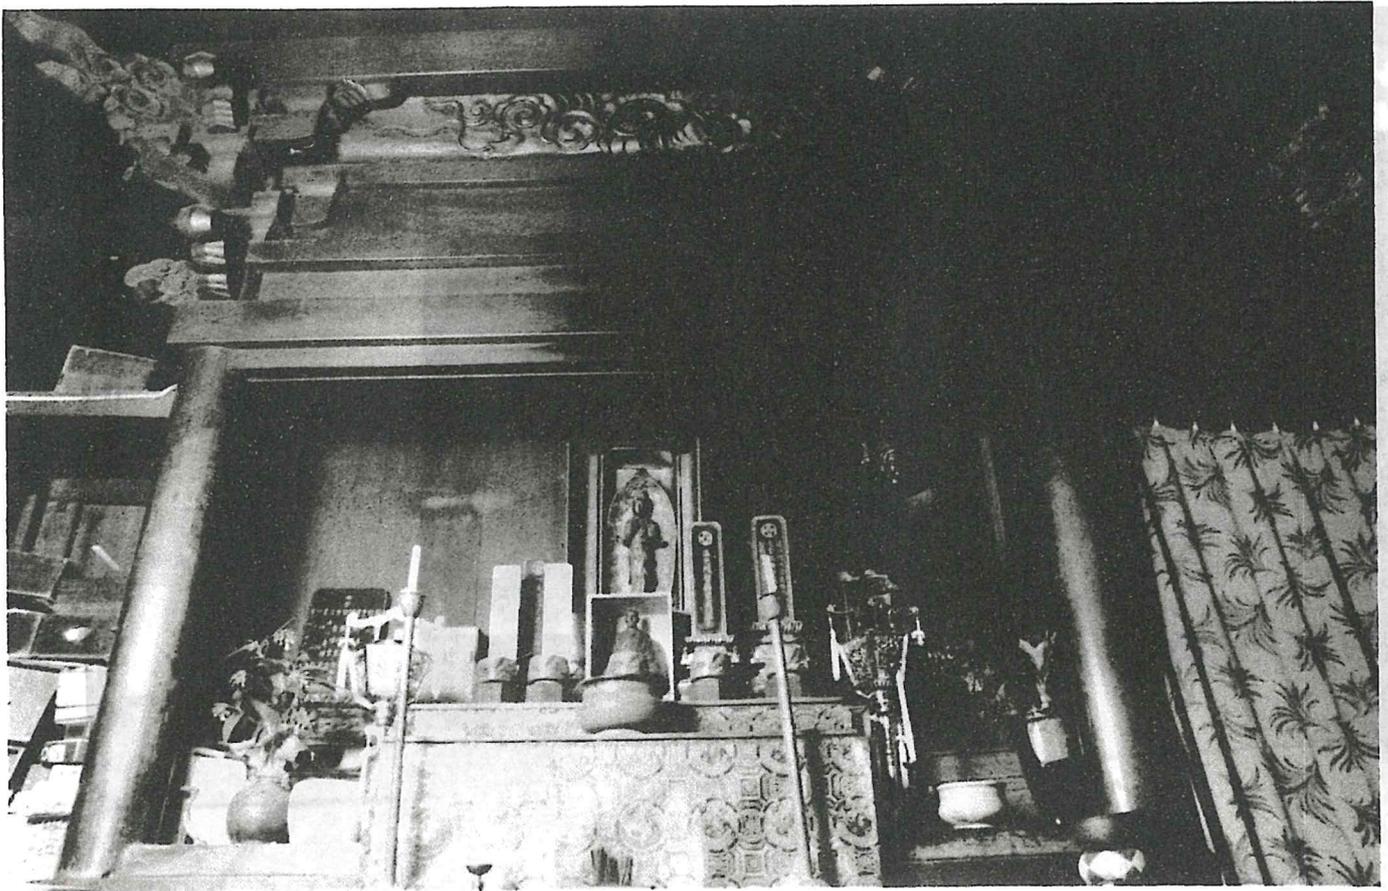
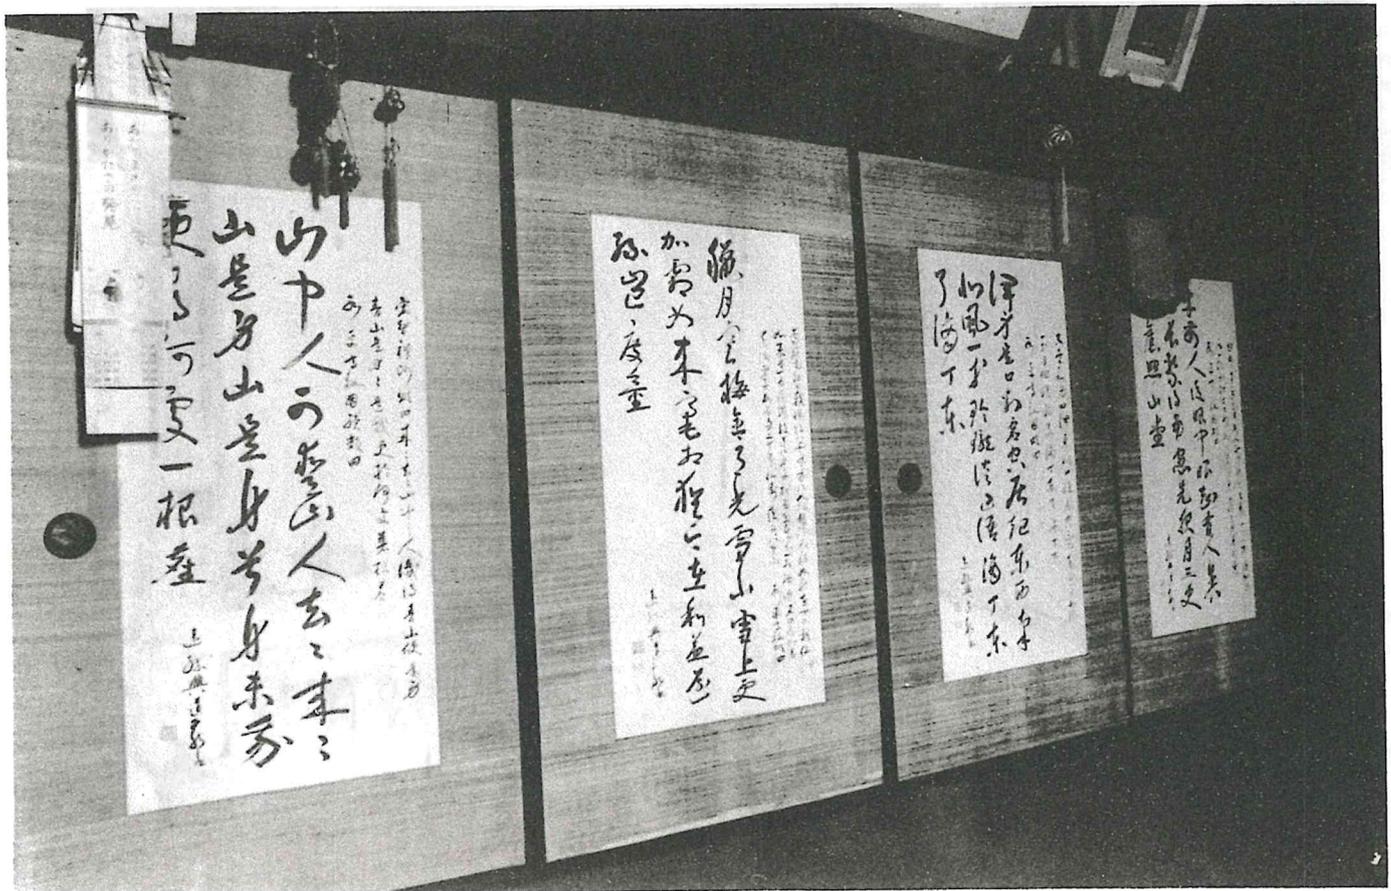
〔図版12 仏壇(上) 仏間フスマ(下) 1対図〕

仏間の特徴を上げるとすれば、まず式台があることであろう。又、丸柱、斗棋をもつ仏間のつくりは弾宗用の極めであり、格式高いものである。フスマに張られた色紙は後世のものが多いが「十戒の掛軸」などが存在し、現在も仏教を修める人には貴重なものである。又、納戸からも直接来れるようになっており信心深さを感じると共に部屋の配置が仏間を中心とした間取りになっている。(図版12)
