本渡市文化財調査報告第2集

# 宗像家調査報告書

—旧楠浦村庄屋役宅—

本渡市教育委員会

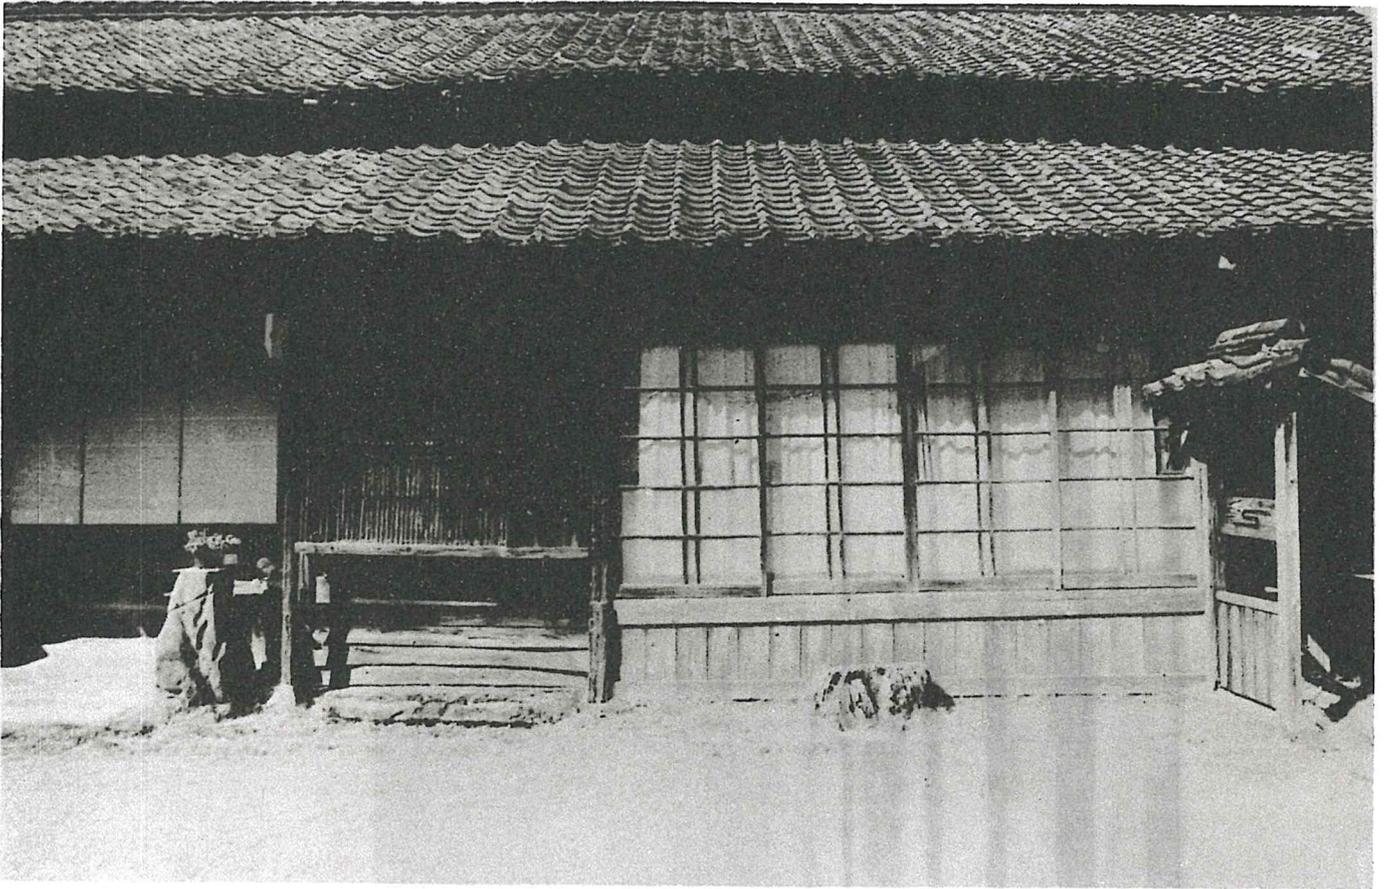
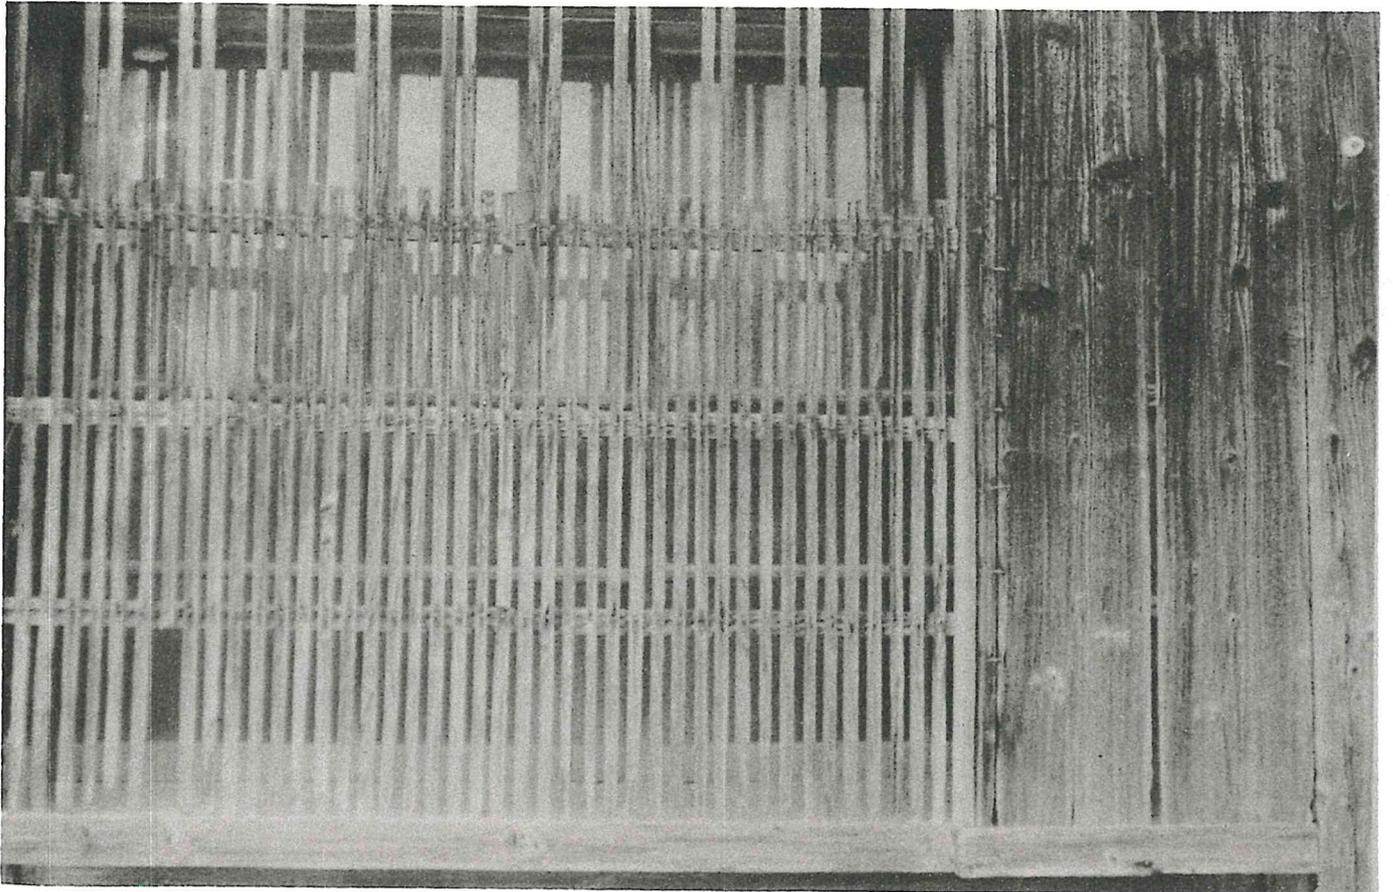
図版 13 文書部屋 外部格子(上) 格子近景(下)

この文書部屋の前の格子は建築当初のものであり、昔のおもかげを残している。又、クギなど写真のように和クギとなり、建築時の苦勞が伝わってくる。(図版13、14)

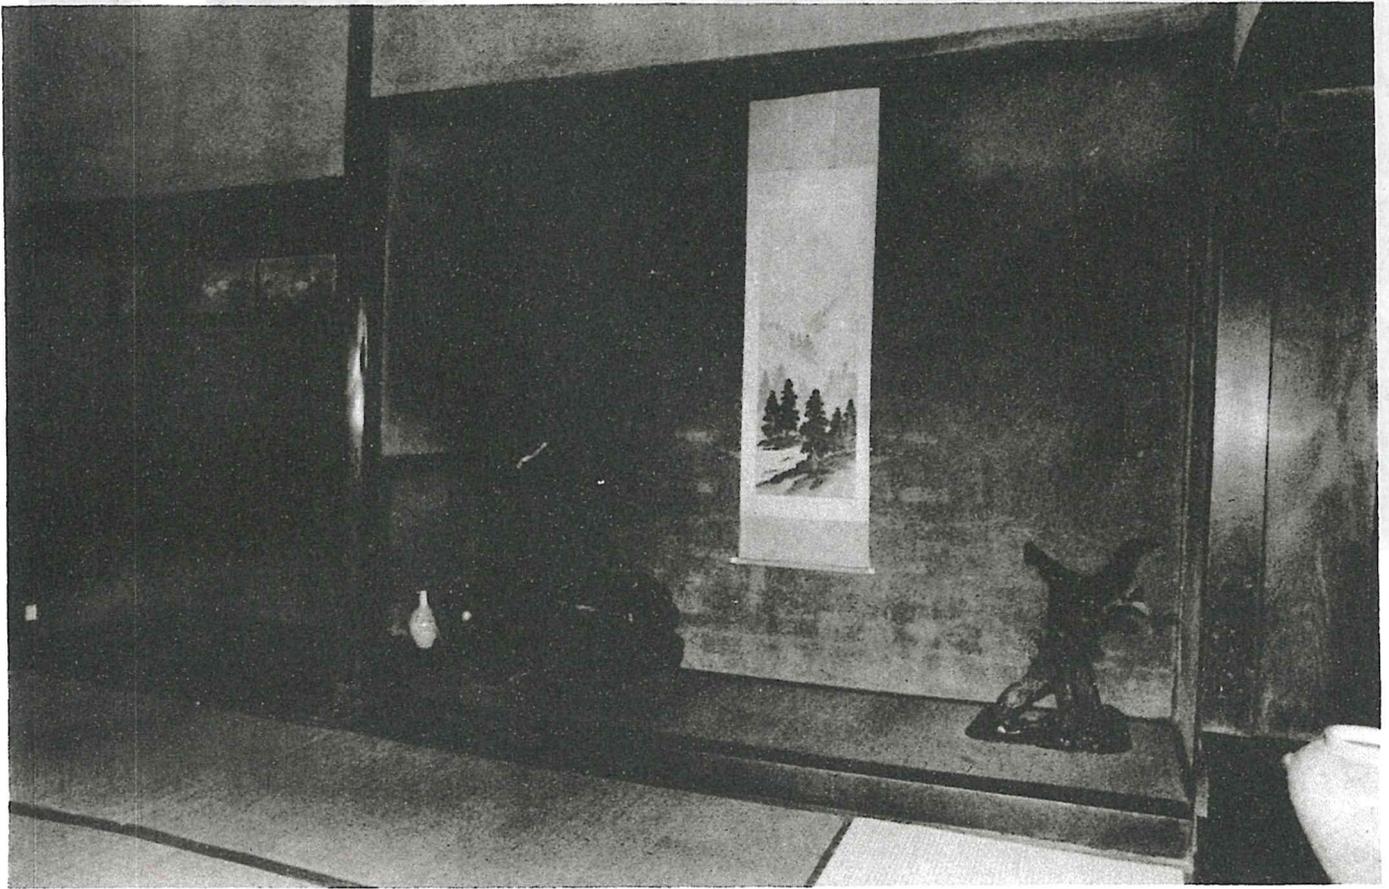
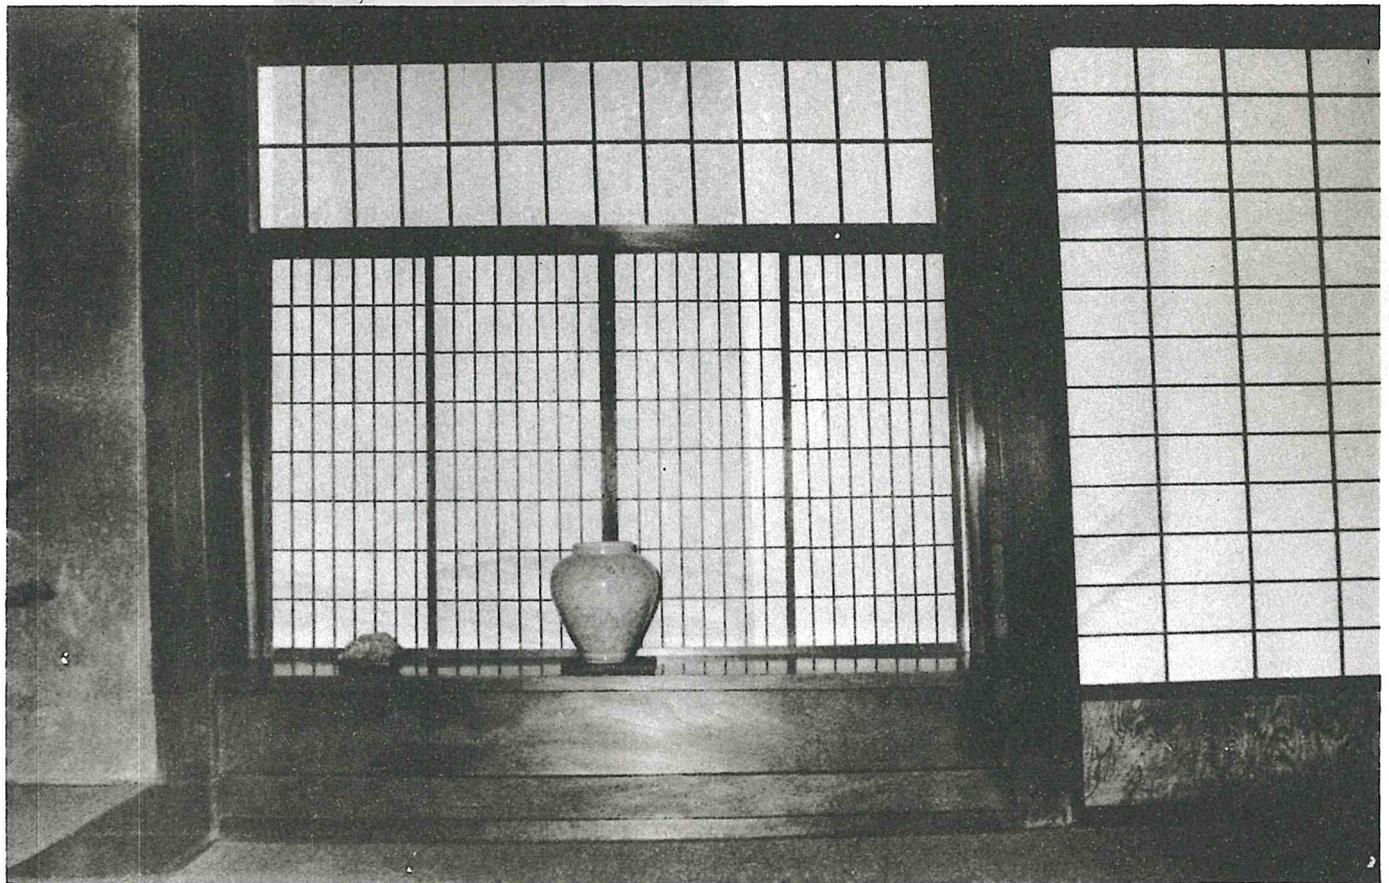
図版 15 本座敷床の間(上) 同書院(下)

現在、本座敷10畳は他の部屋と同レベルになっている。これは後世になって修理したものである。建築当初は他の部屋より5寸7分(17cm)高くなっており、これは内法の10分の1にあたり形式にあっている。又、書院を持ち本格的な造りとなっている。床の間は群雲ぬりになっており現在では大変むずかしい手法である。その左側の板床の間は後世に修理したものであろうが、敷居を切っており、もとは押入であったと考えられる。長押カクシクギ打ちとすべてに関して本格的である。又、他の部屋の柱がまちまちであるのに対して、4寸5分(14cm)で統一しており、この部屋に特別の配慮を加えたことは確かである。(図版15、16、17)

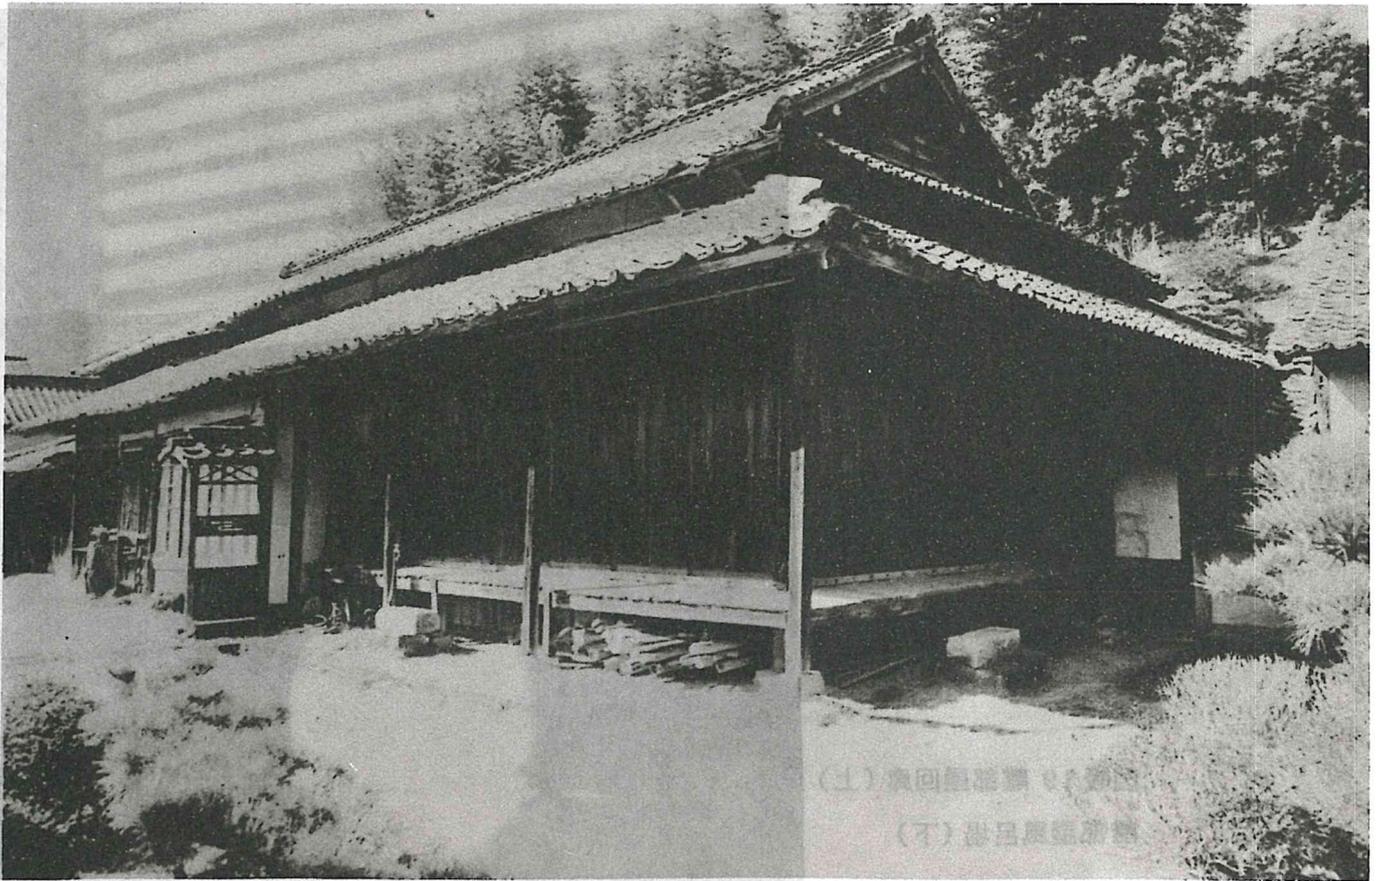
図版 20 風呂場跡(上) 本座敷回廊外観(下)

風呂場は石灰入りたたき土間となっており桶風呂の様子を今も伝えている。これは普通家人が利用するのではなく代官所役人等客人が利用したのであろう。又、この風呂場にはタキ口がなく湯をわかして外側の入口から湯を注ぎ込んでいたものであろう。座敷を始めとしていかに対外的な面に心配りがあったかが推測できる。(図版18、19、20)

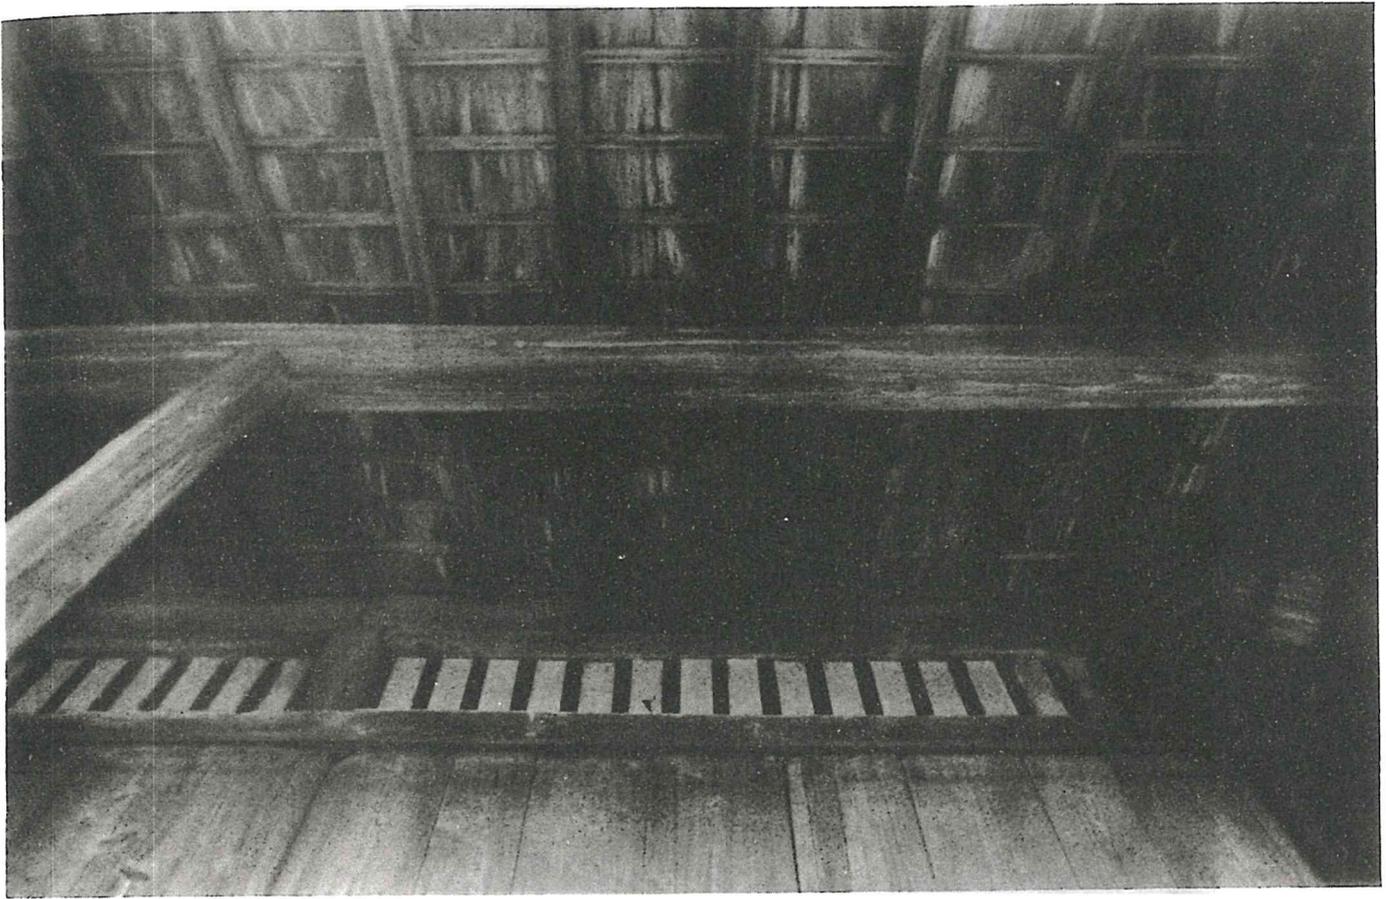
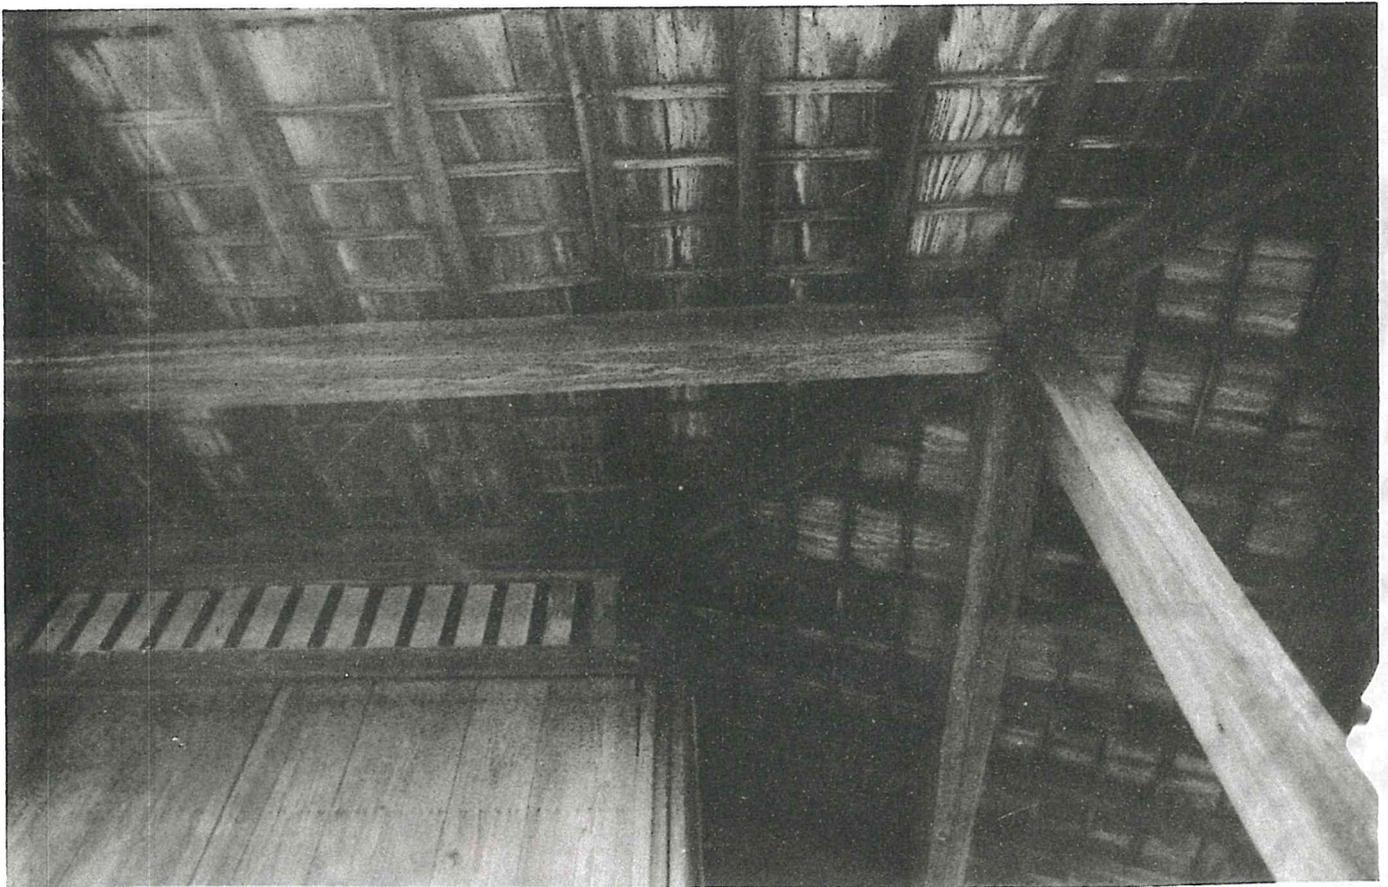
図版21 本座敷回廊上化粧野地及び垂木(上)(下)

化粧野地及び化粧垂木となっており、いずれも杉である。特に奥座敷は写真のように母屋、隅木とも化粧となっている。

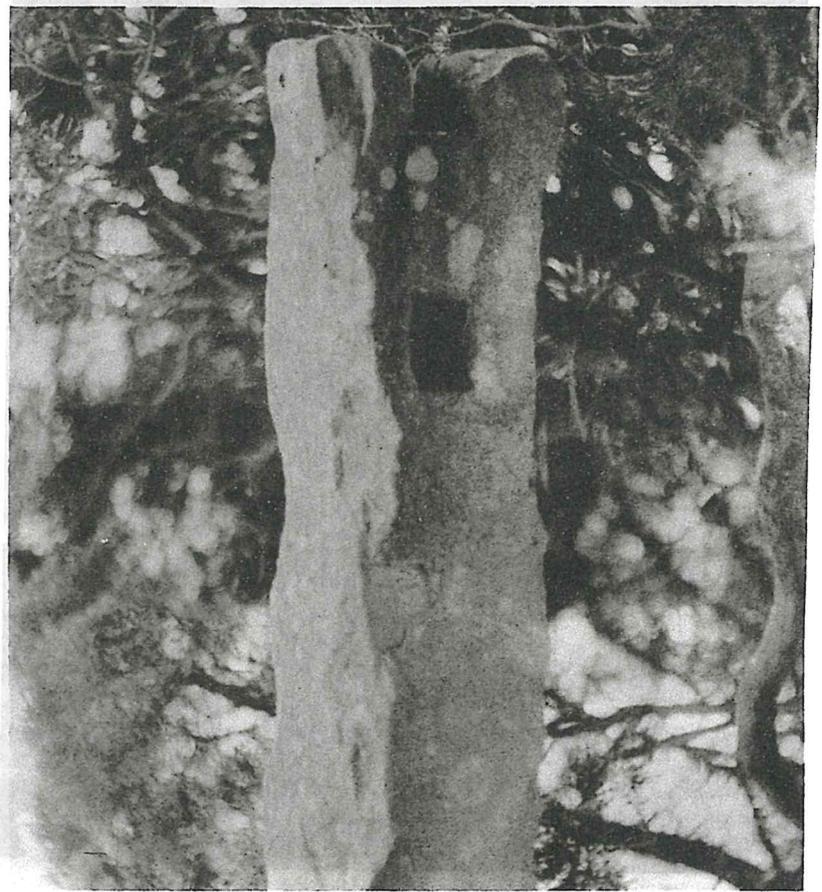
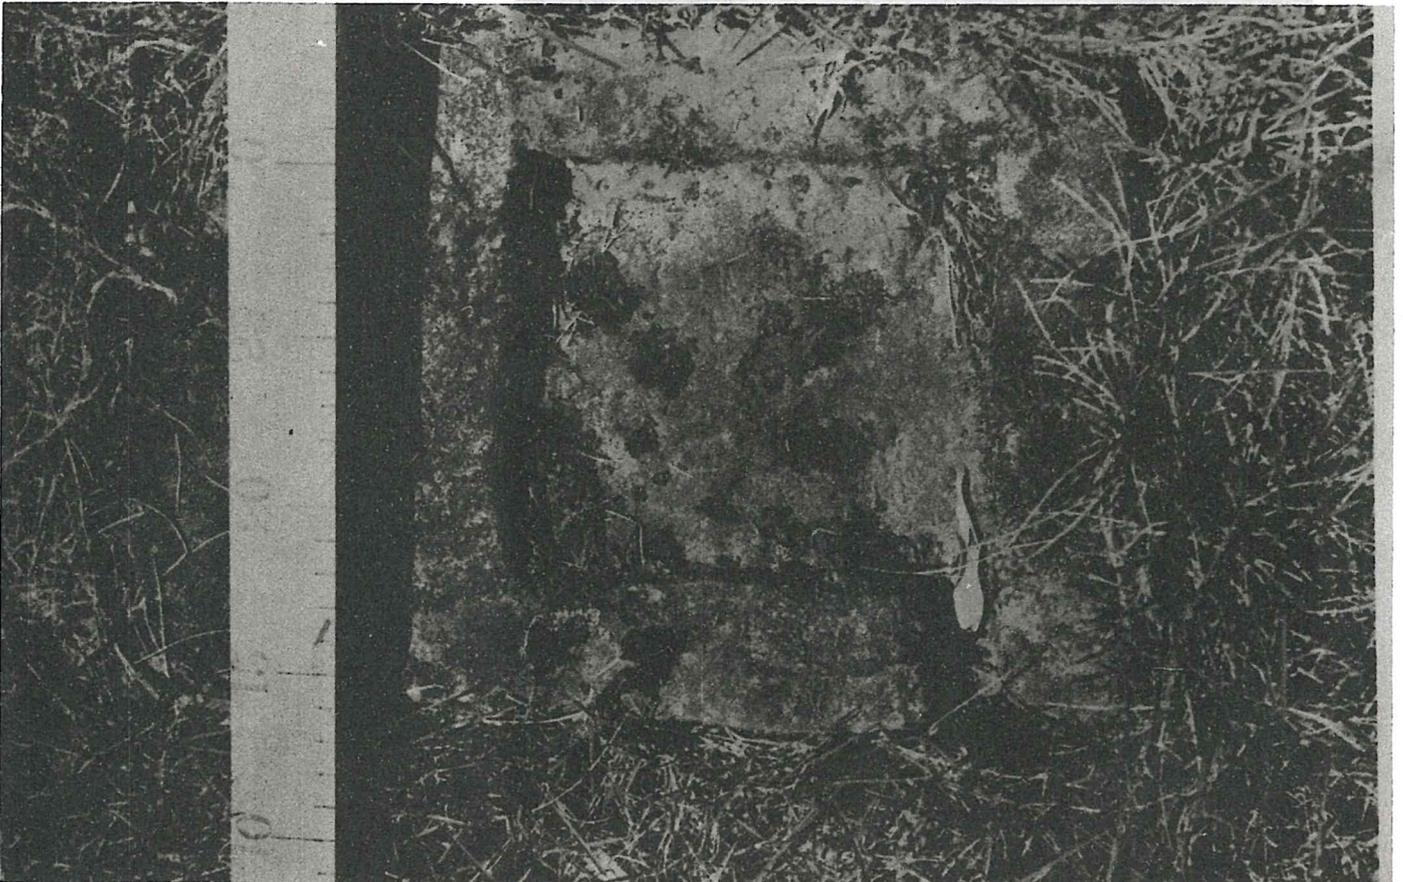
図版 23 内門支柱跡(上)柱敷石(水切りがある)(下)

現在はツゲの植込みになってしまった裏門を入ると正面に式台、表玄関がある。それを過ぎると本座敷の庭に通じるところに内門がある。今はその敷石しかないが図のような平面図のもとに昔のおもかげを残している。柱型のところには支柱の腐食を防ぐために水切りが切っており、石工の知恵を感じる。

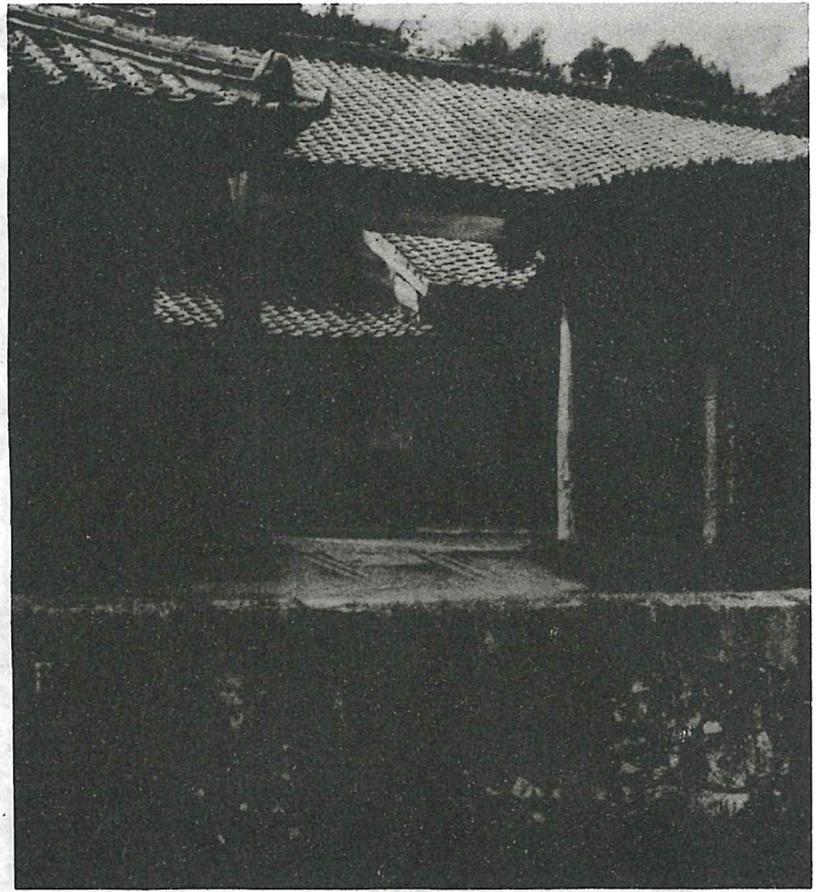
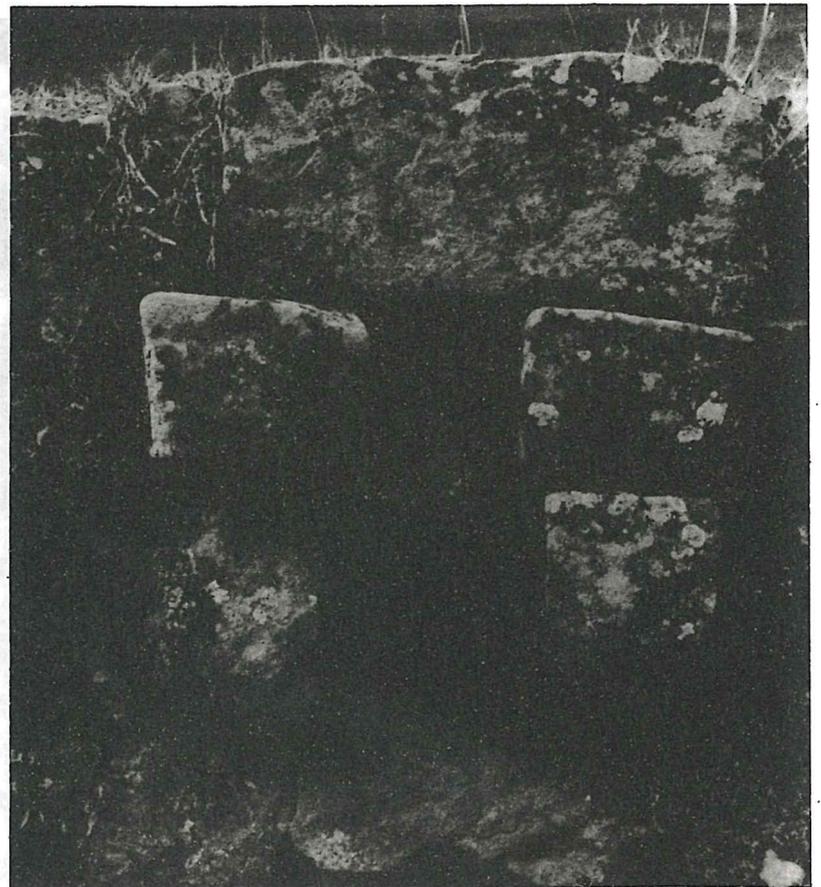
图版 25  
家庭污水排水沟(上)(下)

宗像家には、精度の高い排水溝が造られている。自然石を軒の線にそって囲んであり、又、家庭内排水は井戸、風呂場から田んぼへと直接結ばれ、田地への水取りに十分有効であるように設計され少しの無駄もない。雨水も石垣の中から堀の中へと実に合理的に造られている。写真で見ることができるが1回排水マスに流れ、それから暗渠を通して堀の中に水が注ぐように設計されている。現在も充分その役割を果たしている。(第12図 図版25、26)

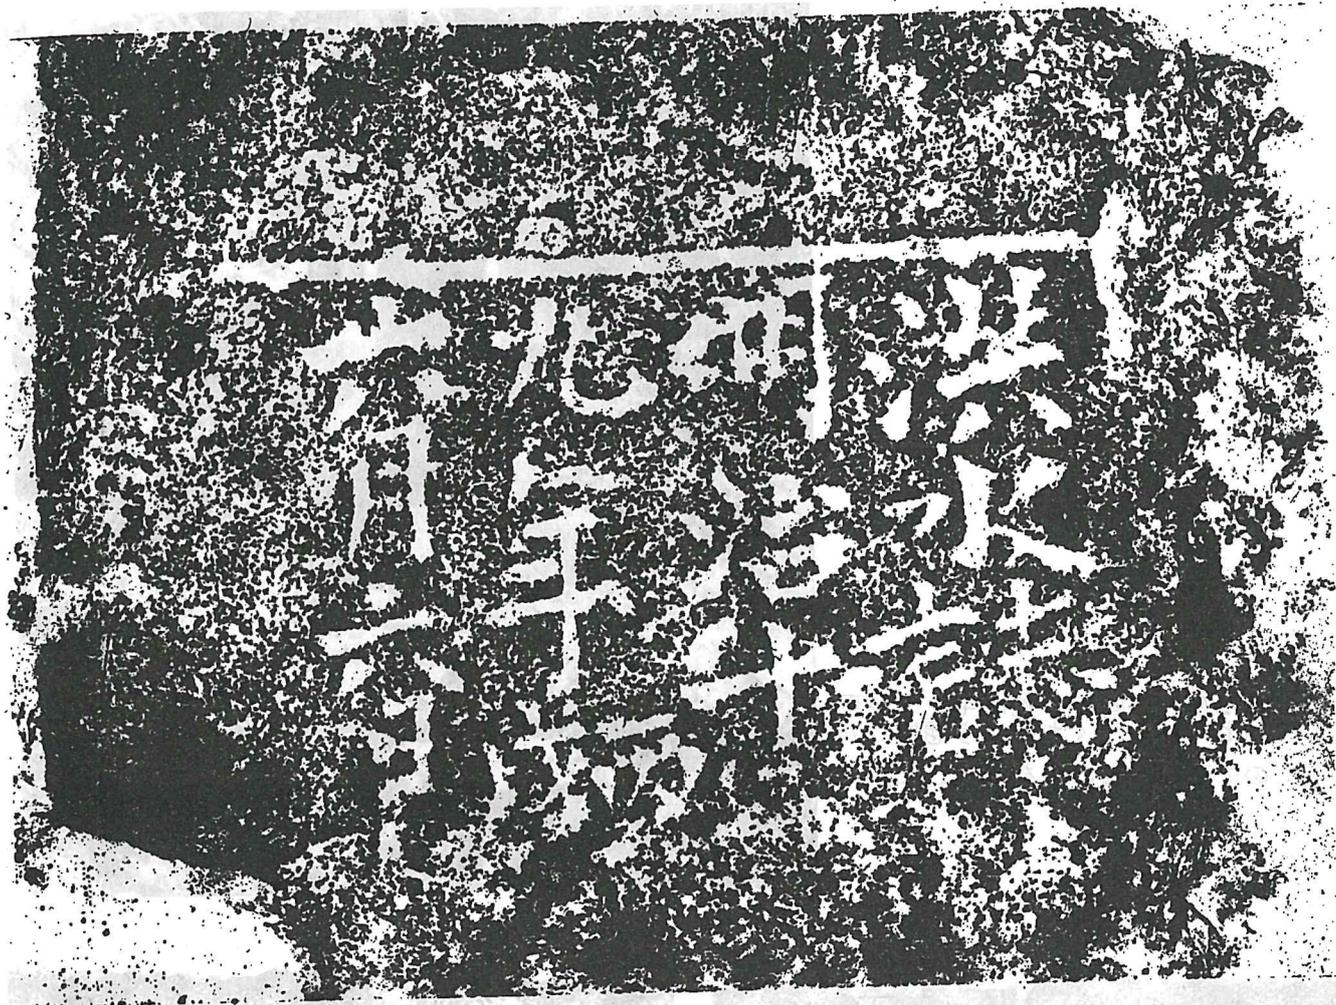
图版 31 石垣刻印洪水誌(上) 軒瓦(下)

明治19年6月6日、方原川の氾らんによる洪水でこの高さまで水が上がってきたという刻印である。

これは宗像家の屋敷を巡らす石垣正面部分下から2段目に刻まれている。(図版31)
