姫路城城下町跡

— 姫路城跡第348次発掘調査報告書 —

姫路市埋蔵文化財センター調査報告 第41集
姫路城城下町跡-姫路城跡第348次発掘調査報告書-

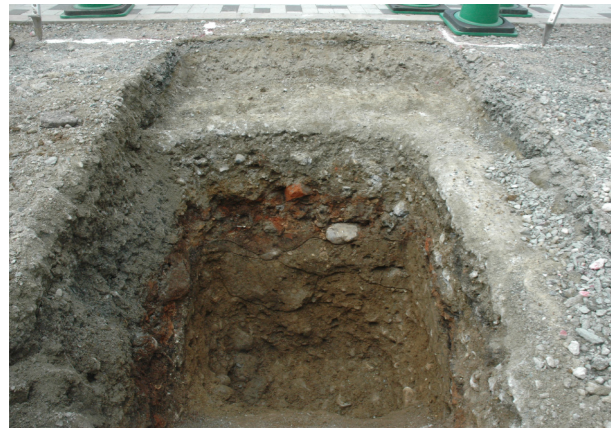
写真2 1区断面(東から)

既存構造物による攪乱が比較的多く、現地表面から約0.7~1.1mの盛土を掘り下げた標高10.4~11.2m付近で遺構を検出した。調査地北側の1区では、幅0.45mの東西方向の溝状の落ちを確認した。しかし、調査範囲が狭小であり遺物も出土しなかったため、遺構であるか判別し難い。1区東側に設定した2区では現地表面から1.3mまで攪乱が及んでおり、その直下の標高10.4mで地山とみられる灰黄色円礫混じりシルト層を確認した。遺構は検出できなかった。

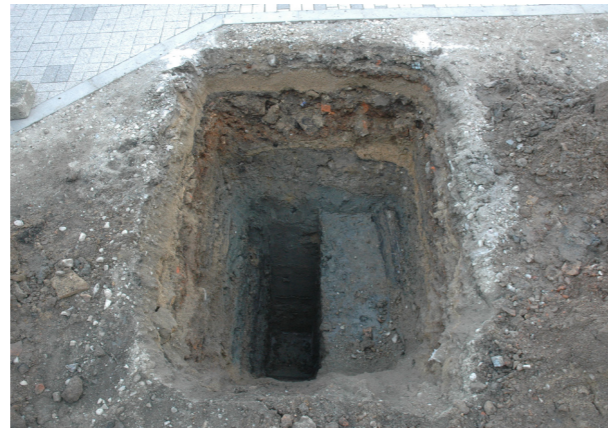
写真3 6区断面 外堀底面検出状況(東から)

調査地の南側に設定した6~9区では、盛土下層で外堀の埋土とみられる暗青灰色粘質土層(図4 断面図11・12層)を確認した。可能な限り堀底の検出に努め、6・7区では現地表面から2.8m、8区では2.1mで堀底とみられる砂層を確認した。外堀埋土からは、染付磁器(皿)、陶器(コンロ)、瓦などが出土した(写真1)。

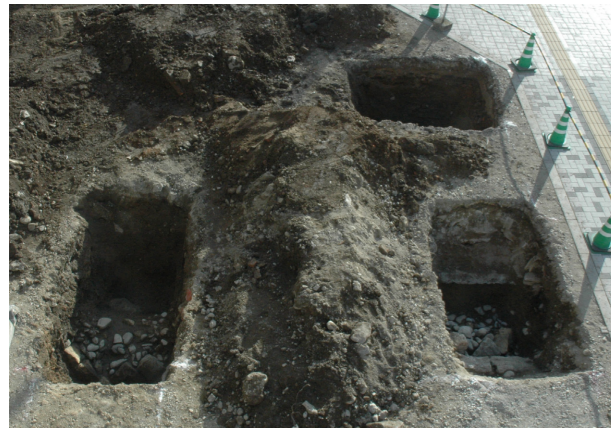
写真4 3区・4区 近代石組溝検出状況(北から)

調査地中央付近に設定した3・4区では、東西方向の間知石組み及びその裏込めと考えられる河原石混じりの土層を検出した。この石組は3区では大半がコンクリート構造物に覆われ、平面での検出のみにとどまったが、4区では、断面観察により3石分を確認し、さらに下方に続いていることが判明した。5区は攪乱土下層で外堀埋土とみられる土層を確認し、北側壁面では3・4区から続く間知石組みの石材を検出した。

本調査では、1・2区で灰黄色砂礫混じりの地山、3~5区において間知石組みとその下層の外堀埋土、6~9区において外堀埋土と堀底を検出した。このうち、3~5区の間知石組みは、平成25年度、26年度に実施した市道(内々環状東線)の歩道拡幅工事に伴う姫路城跡第303次、315次発掘調査において検出した、外堀埋土上に築かれた近代石組み溝の南側壁にあたりと考えられる。今回は、北側壁は検出されなかったが、既往調査では、溝は上幅が2.4m、深さが最大で1.6mの規模であること、外堀の北岸ラインと石組み溝の北壁がほぼ同じか若干南であったこと、出土遺物から昭和初期には廃絶したことが判明している。これらの調査成果を総合すれば、1・2区と3~5区の間外堀の北岸が位置しており、1・2区は南部土塁の範囲内に位置する可能性が高い。

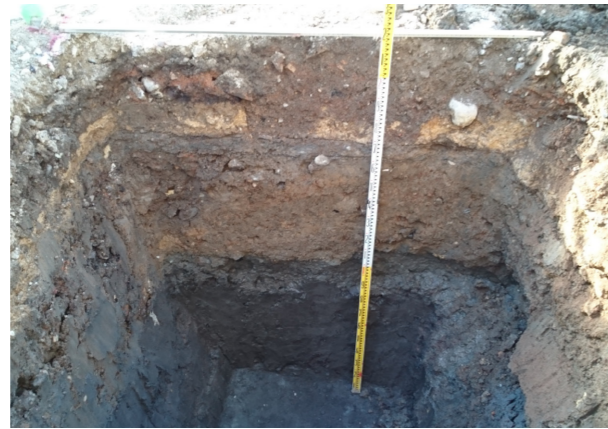
写真5 8区断面 外堀底面検出状況(東から)

また、『姫路城郭総堀管尺大間数図』に記載されている当該地付近での外堀の幅は、7間5尺(14.24m)であるが、第315次調査では外堀北岸からこの距離を超える位置でも南岸を検出されず、記載内容より幅が広いとの結果が報告されている。今回も調査地南端に設定した8区では、6・7区と比べて堀底が高くなっているものの、外堀の南岸は検出されず、既往調査成果との矛盾はなかった。

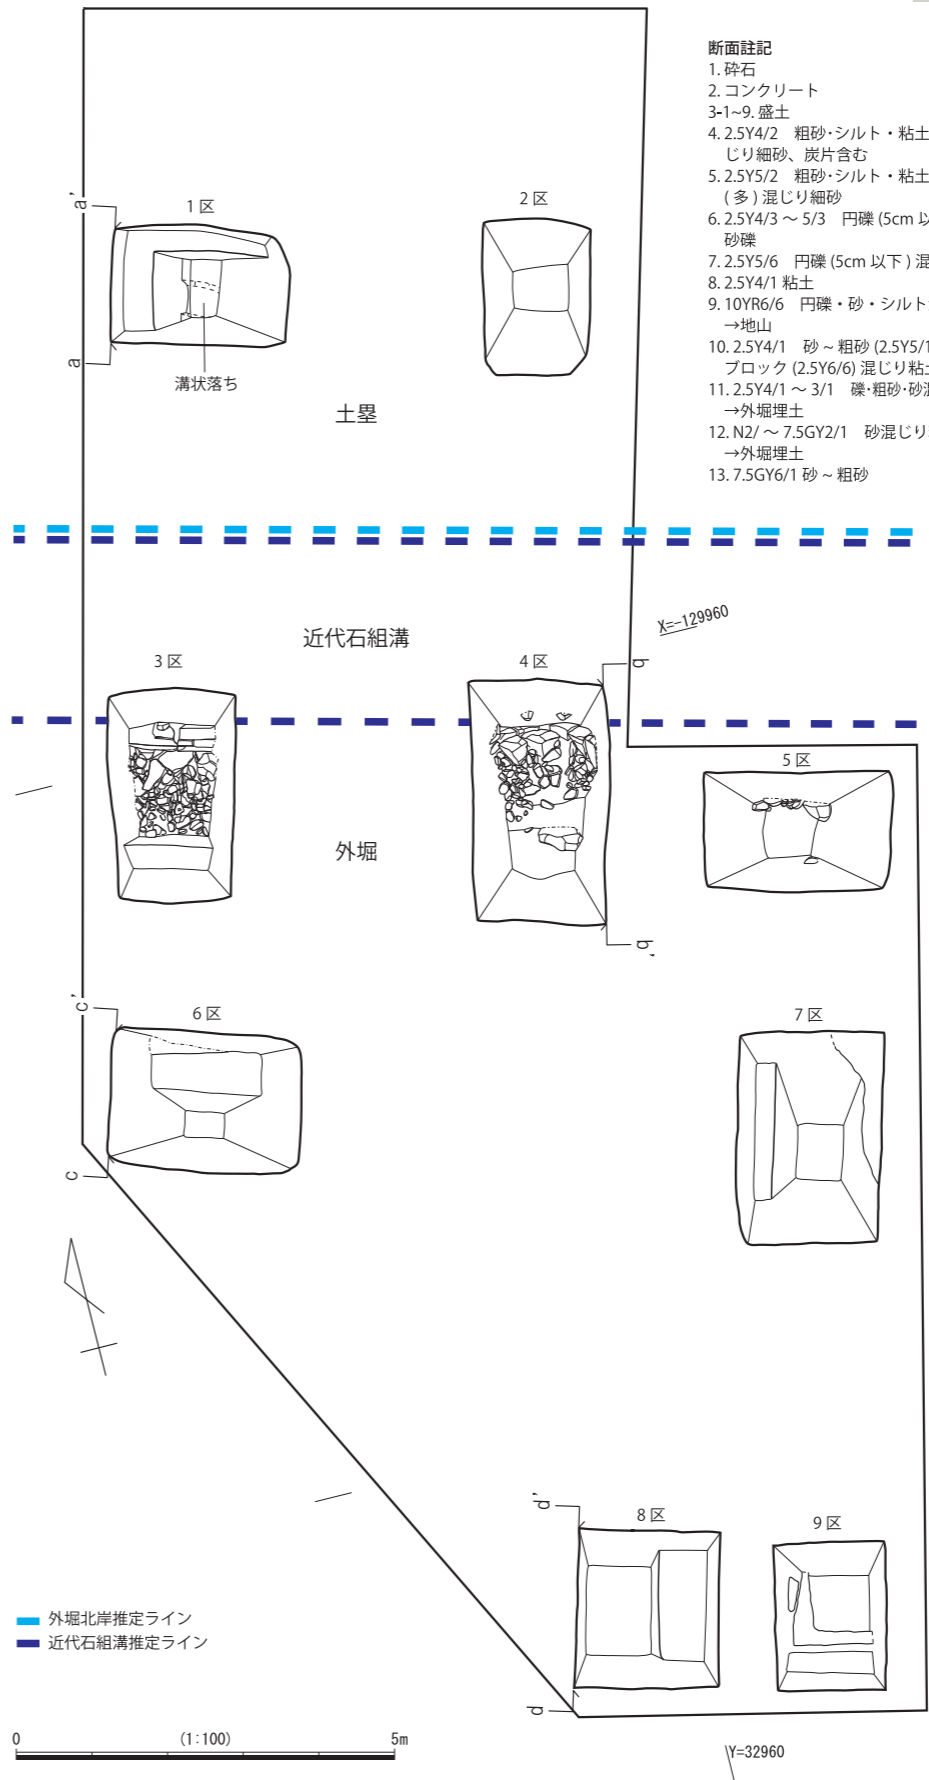
図3 調査区平面図

調査対象は基礎掘削範囲9ヶ所であり、調査面積は23.32㎡である(図3)。

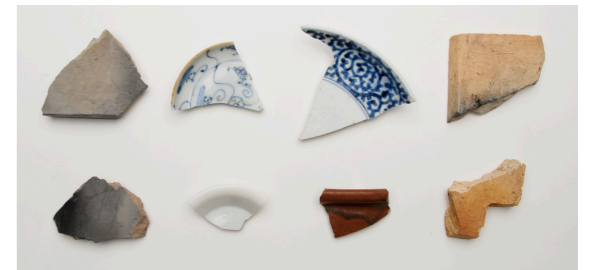
写真1 外堀 出土遺物
