三 貫 梨 遺 跡

— 第 2 次 発 掘 調 査 —

長 岡 市 教 育 委 員 会

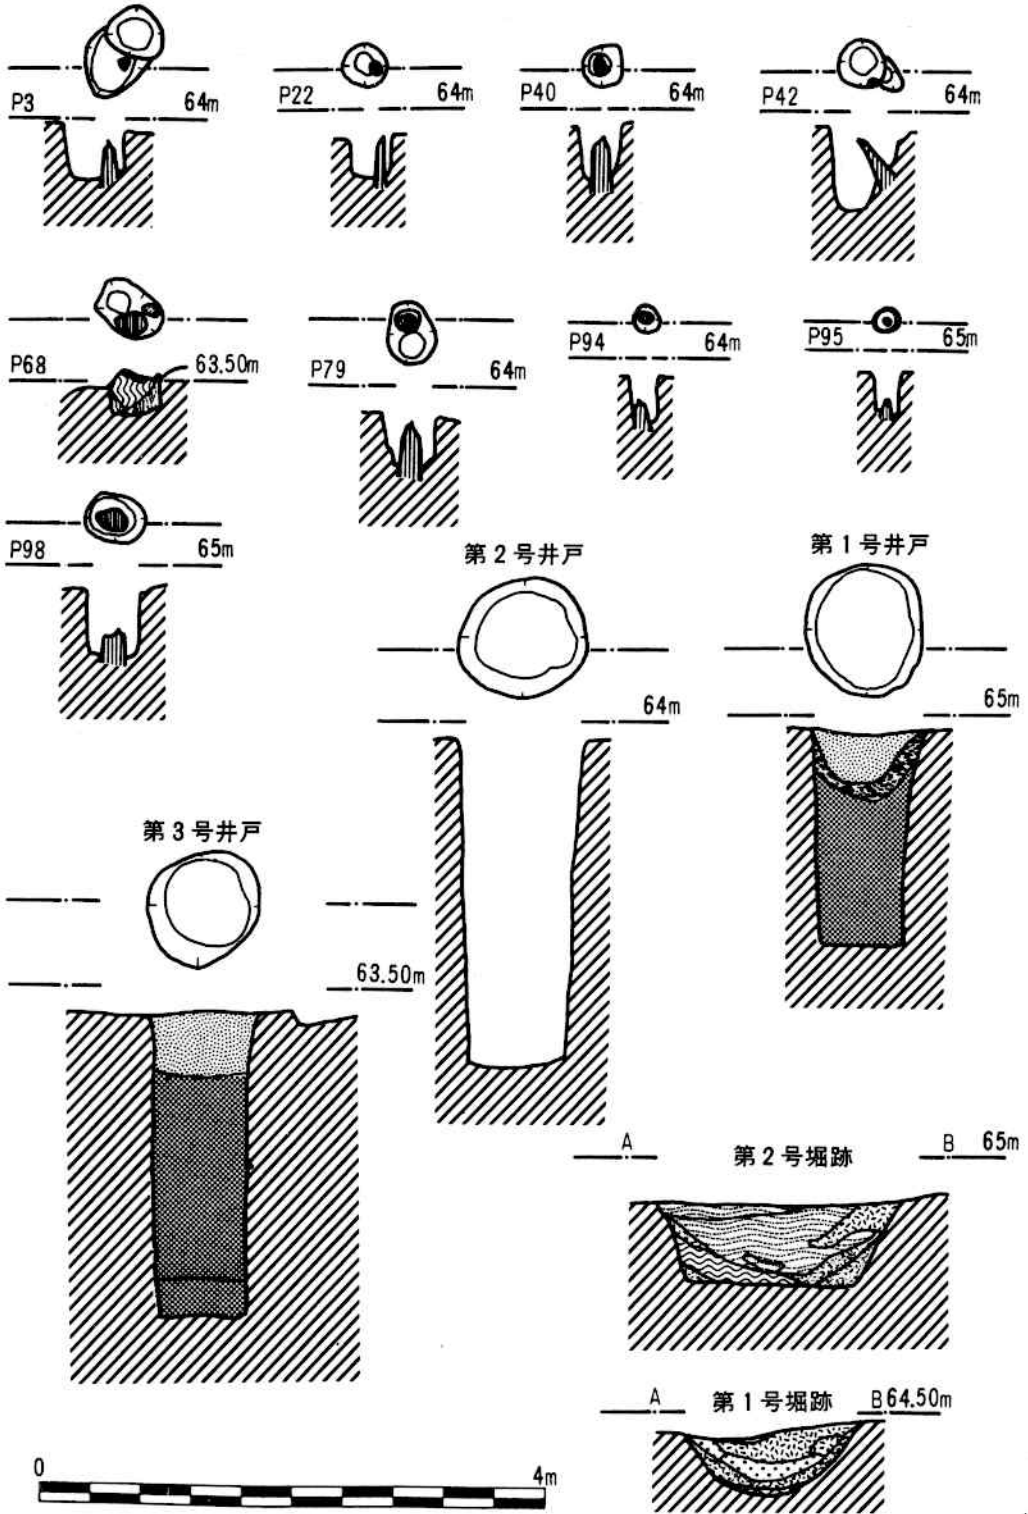
第6図 柱穴・井戸跡・堀跡

三貫梨の屋敷内の3本の井戸跡はいずれも口径が1mに満たない素掘りの井戸であった。第1号は49Gの東南に位置し、周囲にはP22をはじめ柱穴が多くあった。深さ約1.7mの井戸の底には杉やシダ類などの植物遺体が落ち込んでいた。この中に板草履(第16図1)等の木製品が混じっていた。

第2号は第1号建物跡との関係が考慮される位置にあり、深さ約2.7mと3本の井戸の中で最も深い井戸である。井戸内の底面から1mほどの上部までの間には、梅・柿・胡桃・栗などの種子や、杉・松・シダ類などの植物遺体が充満していた。その量は $34 \times 54 \times 15$ cmの立方体容器で6箱にもなった。この中には建物の材と思われる木製品も多量に含まれていた。多量の建物の材が井戸内にあったということは、焼失したと思われる第1号建物跡との関係をなお一層考えなければならないだろう。

第3号は48Gの杭の近くに位置する井戸で、井戸内には第1・2号のように植物遺体はみられなかった。ただ、常滑系陶器の甕の破片と、北宋の嘉祐通宝が1枚出土しただけである。

三貫梨の屋敷を囲むと思われる東西の堀は、調査も終わりに近くなった頃に発見された。2本の堀ともに地山面では難しく、調査用排水路の断面を再検討した際に発見された。これはいずれも地山土が混じった土砂が堀の上層から下にかけて入っているため、地山面との違いを判断できなかったためである。この地山混じりの土砂は堀内に厚く堆積しており、自然に入り込んだとは考えにくい。むしろ、屋敷内側に土塁の存在が推測され、三貫梨の屋敷を整地する際に土塁を取り壊して堀に埋めた土砂と考えることも出来よう。堀の深さが50~60cmと浅く、堀幅も飛び越えられるようなものであることから土塁の存在が考慮される。
