第5章 その他の整備

第3章、第4章において本質的価値を構成する要素である石垣及び建造物の整備に関して記述してきたが、この章では戦後熊本城跡で整備されたその他の整備について、石垣、建造物以外の本質的価値を構成する要素に関わる整備とその他の整備とに分けて整理する。以下にそれらの概要や位置図等を記載する。

第1節 本質的価値を構成する要素に関する整備

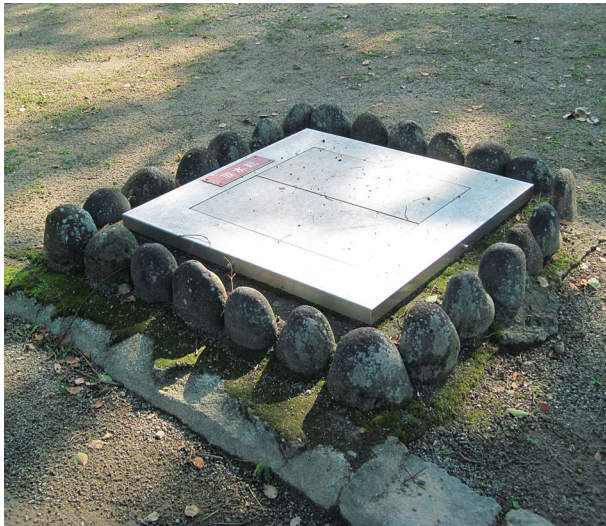
図 5-14 地下式放水銃（竹の丸）

迅速な初期消火と延焼防止のため、平成8年から平成10年にかけて文化庁の補助事業として、数寄屋丸ポンプ室建替と竹の丸櫓方門ポンプ室・貯水槽及び監物櫓ポンプ室・貯水槽を新設すると共に、①宇土櫓②数寄屋丸③東十八間櫓～平櫓④源之進櫓～田子櫓⑤長堀⑥監物櫓を対象とする6系統のポンプ・配管・装置類を設置した。また、平成14年には西出丸一帯の復元整備に伴い西出丸ポンプ室・貯水槽を新設し、ポンプ・配管・装置を新たに設置し、平成20年には本丸御殿復元に伴い配管・装置類を増設した。

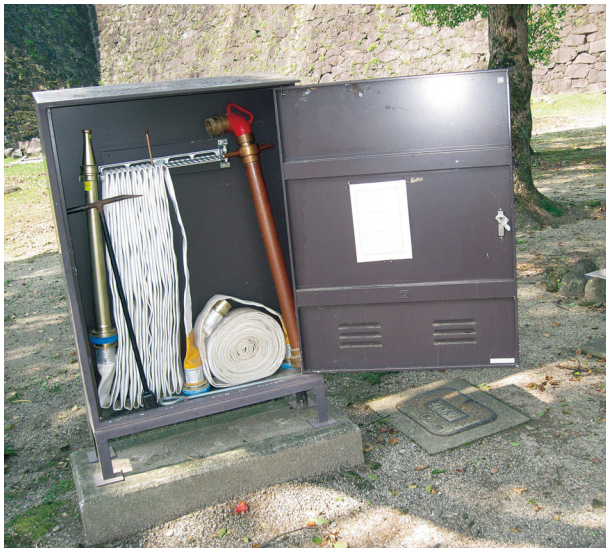
図 5-16 地下式消火栓と格納箱内部（十四間櫓前）

昭和37年に重要文化財建造物用に長堀除く12箇所を設置され、平成15年本丸御殿復元整備を機に①頬当御門～数寄屋丸②西櫓門～東竹の丸～平櫓③竹の丸の3ルートの配管や装置をほぼ全面的に更新し、現在17箇所を設置している。

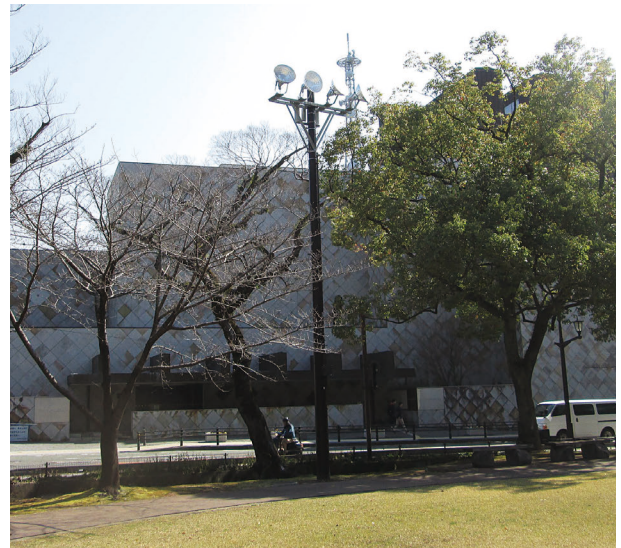
図 5-17 ライトアップ施設（熊本県立美術館分館前）

夜間景観の魅力向上のため、昭和 35 年天守閣再建時に天守閣用として電柱式 6 本が設置された。その後長堀用も電柱式により設置されていたと考えられる。昭和 49 年の改修により、宇土櫓と平櫓から東十八間櫓にかけての 2 箇所が電柱式により新設、天守閣用を地上式に改修すると共に増灯及び長堀用も電柱式を増灯した。その後、昭和 62 年に備前堀・馬具櫓・平御櫓用を設置すると共に電柱式のもの全て地上式へと改修した。以降平成 20 年まで順次復元櫓や本丸御殿用を新設し現在の形となっている。
