# 比沙門遺跡

一般県道古戸館林線社会資本総合整備(防災・安全)  
(交安・重点)事業に伴う埋蔵文化財発掘調査報告書

群馬県太田土木事務所  
公益財団法人群馬県埋蔵文化財調査事業団

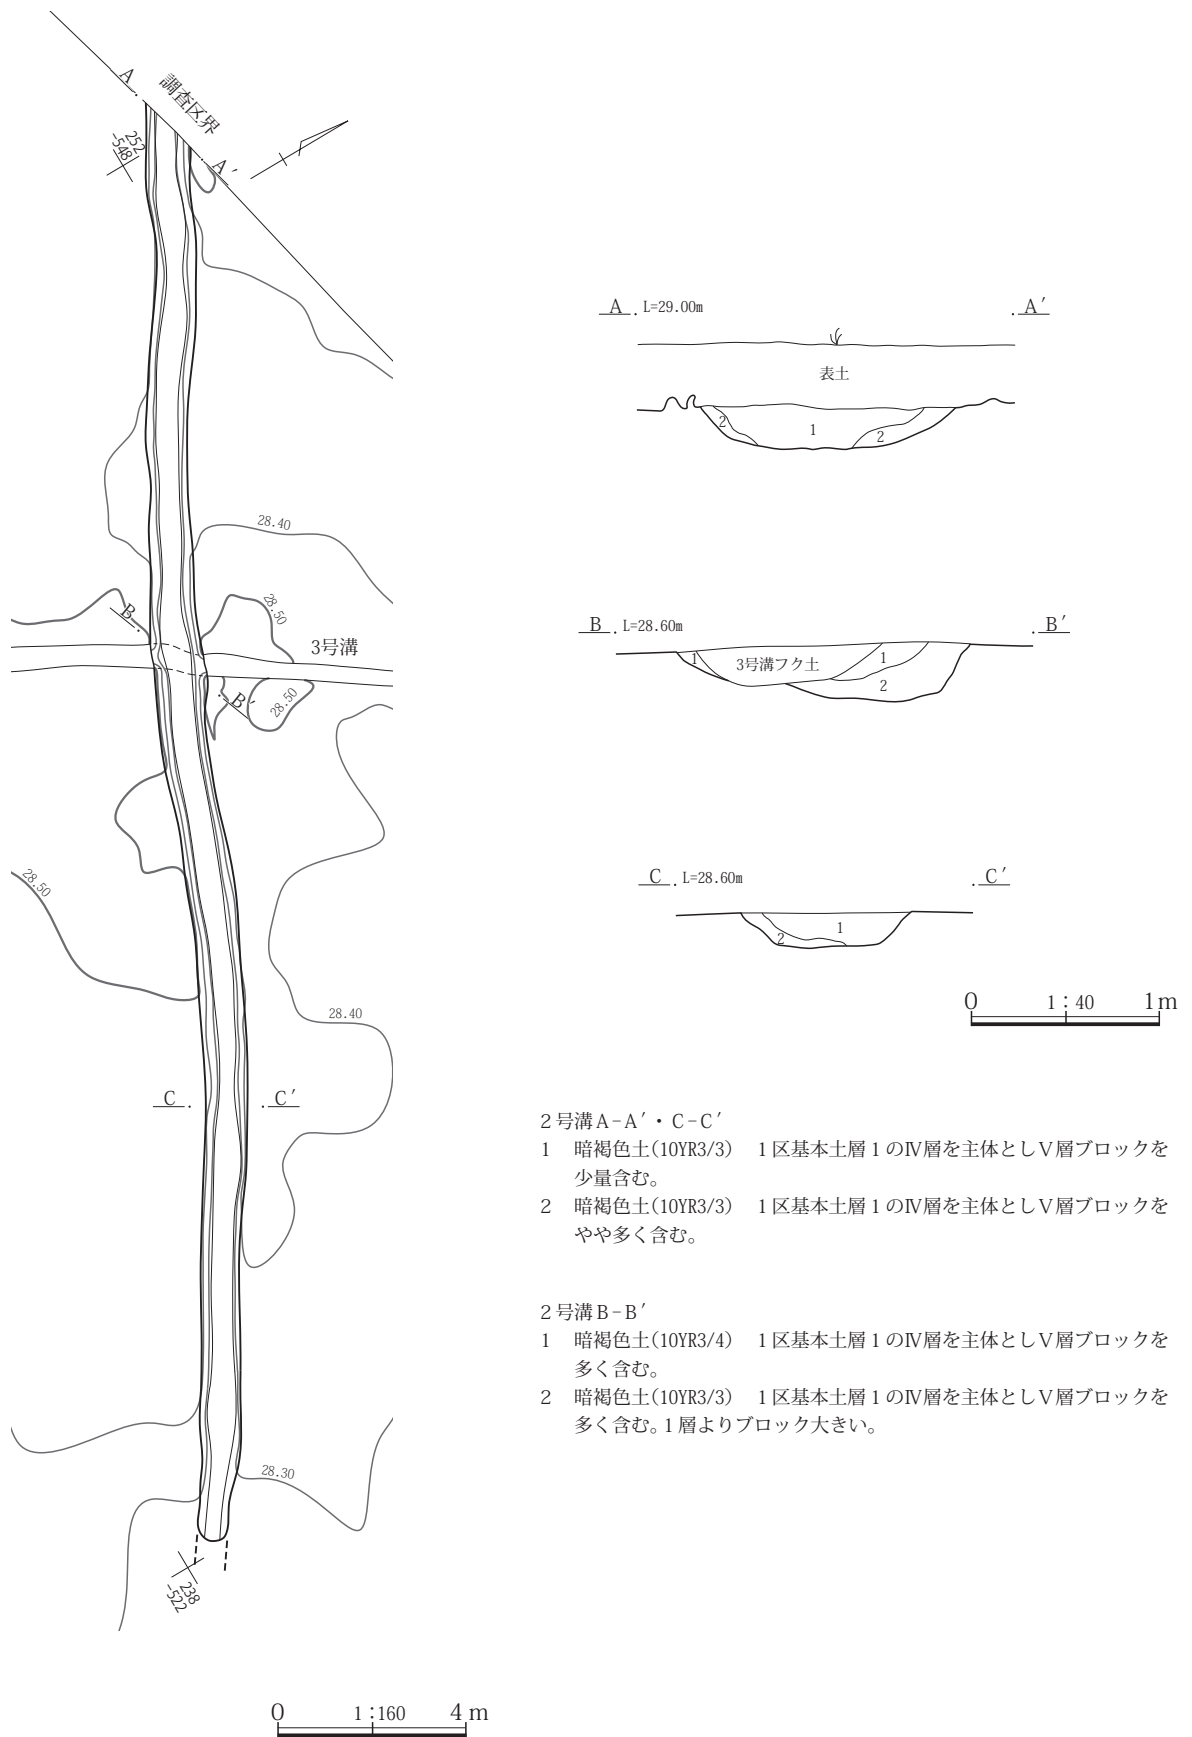
第8図 2号溝

**所見** 1区の中央付近を1号溝に並行するかのように南東-北西方向に走向する。1号溝の北東側約13mに位置している。北西端は1号溝と同様、調査区外へと延びており、南東端は $X=27238.5 \cdot Y=-40522$ 付近で検出出来なくなるが、1号溝と同様、この地点で溝が止まっている訳ではなく、単に、上面が後世に削平を受け、破壊されてしまったために結果的に検出されないだけのこと、溝自体は南東側へとさらに伸びており、調査区南壁でも断面が確認されている。南東側についても調査区外へと溝が伸びていたことは確実である。

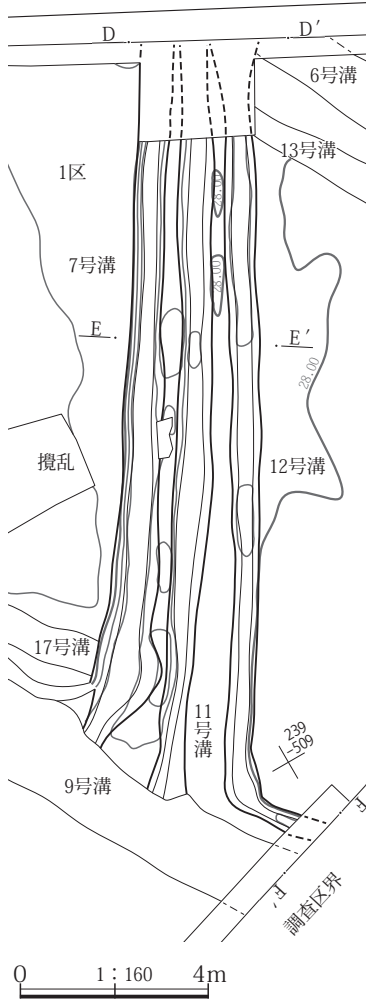
7・11号溝 A-A'  
 1 褐灰色土(10YR4/1) 粘性強い。斑点状の鉄分沈着、マンガン粒やや多量。

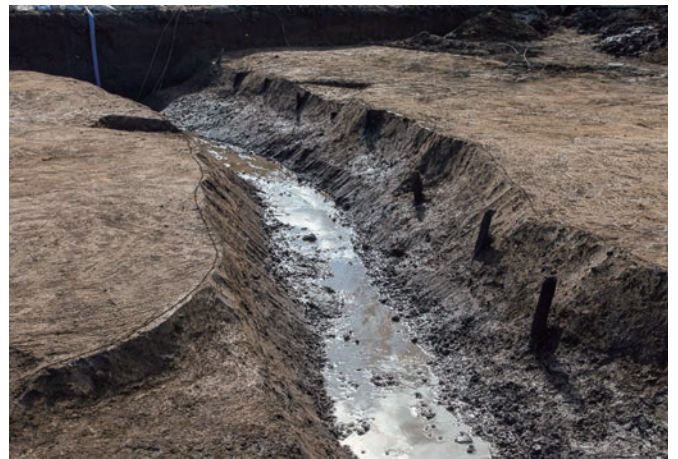
土中に打ち込まれた状態で11本からなる杭列が検出された。護岸土留めのための施工と考えられる。これらの杭のうち、木質の残存状態が良好な杭2(1)と杭10(2)とを取り上げ、断ち割りし、断面観察を行った。どちらの杭も完形で、先端が加工された丸木であった。ただし、先端部は、遺存状態が悪く取り上げられなかった。どちらも長さ100cm以上であり、VI層に深く撃ち込まれていた。杭2は長さ119cm・径4.8cmで、節が多く見られ、杭の端部は切り落とされている。杭10は長さ121cm・径5cmで、やや曲がっており、端部は切り落とされ、上部はやや劣化している。

3 1区4号溝南側杭列状況(北から)
