み と じょう あとだい じ は っ く つ ち ょ う さ おおてもんあと
水戸城跡第63次発掘調査(大手門跡)

げん ち けん が く かい し り ょ う
現地見学会資料

<p>み と じょう お お て もん あ と は っ く つ ち ょ う さ</p> <h2 style="text-align: center;">水戸城大手門跡の発掘調査</h2>	
<p>調査名称：水戸城跡第63次発掘調査</p>	
<p>調査地：茨城県水戸市三の丸2丁目</p>	
<p>調査期間：平成29年11月4日～平成30年1月下旬(予定)</p>	
<p>調査面積：約52㎡</p>	
<p>調査主体：水戸市教育委員会(歴史文化財課埋蔵文化財センター)</p>

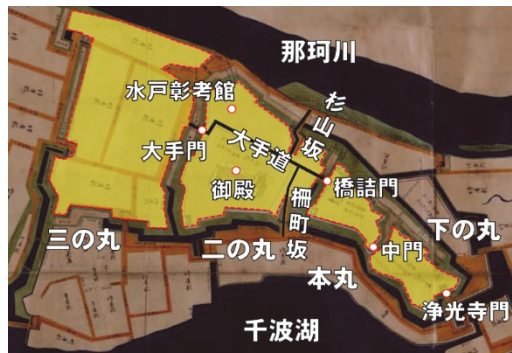
図1 水戸城の区画(正保国絵図を改変)

水戸城は、水戸藩35万石の居城です。東から「下の丸」「本丸」「二の丸」「三の丸」の4つの区画に分かれていました(図1)。最も重要な区画が二の丸で、お城のシンボル「天守閣(三階櫓)」、殿様が政治をした「御殿」、大日本史を編集していた「水戸彰考館」、そしてお城の正門である「大手門」が建っていました(図2)。

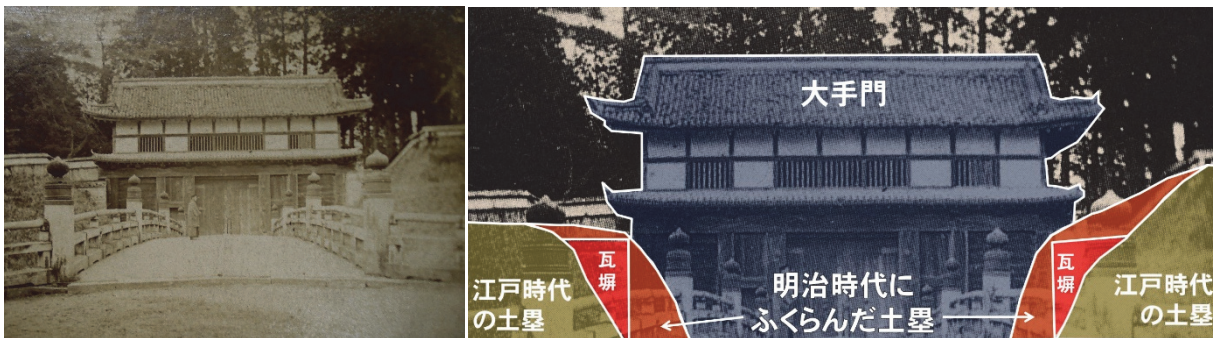
図3 水戸城大手門古写真(左)と、土塁の構造模式図(右)

「復元」とは、できるだけ当時のままの形や寸法で再現することをいいます。一方、大手門の両側にある土塁は、明治時代に埋められて膨らんでいるため、そのままでは大手門を復元できません(図3)。そのため、発掘調査を行いながら、明治時代の土を取り除き、江戸時代の土塁の一部をあらわす作業をしているのです。

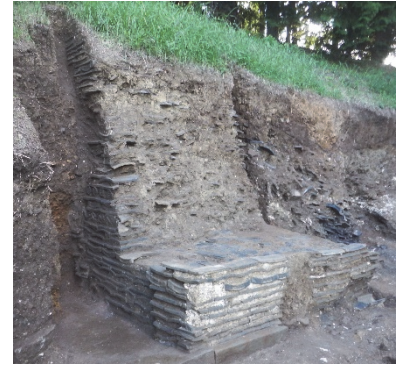
図4 北側の瓦塼

【2年前に瓦塼を二つ発見】 大手門の発掘調査は、これまで6回行われていますが、4回目（平成27年度）の発掘調査で、大手門の北側で超大型の「瓦塼」が二つ発見されました（図4）。

瓦塼とは、瓦と粘土とを交互に薄く積み上げて作った塼のことで、練塼ともいいます。水戸城大手門の瓦塼は、復元すると高さ約5m、厚さ約2mにもなる巨大なもので、日本最大級の規模です。

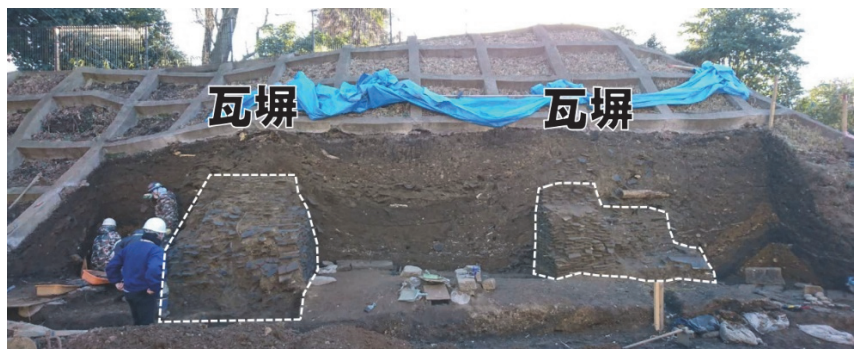
図5 南側の瓦塼

【今回、瓦塼をすべて発見】 この北側の瓦塼と同じものが、南側にもある可能性が高いということは、5回目（平成28年度）の発掘調査で判明していました。そして今回の調査で、ついに南側で二つの瓦塼が見つかりました。新発見の瓦塼は上のほうは崩れているものの、根元の部分は残りが良く、どっしりとした重厚感のある作りをしていることが分かります（図5）。瓦も丁寧に重ねられ、たいへんな手間をかけて作り上げた、水戸徳川家にふさわしい見事な塼といえます。

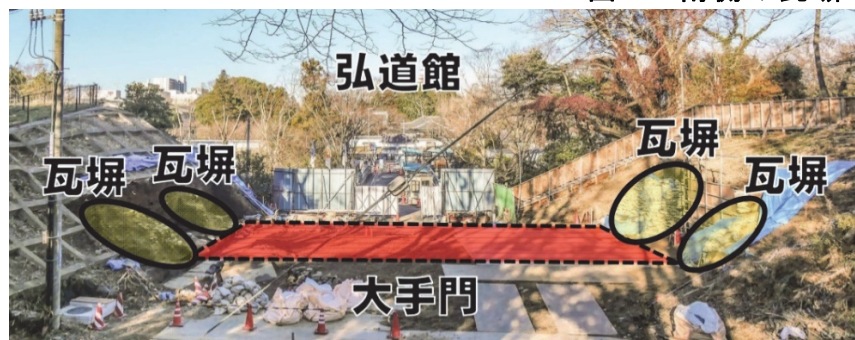
図6 大手門と四つの瓦塼の位置

今回の発見で、大手門の両脇にそびえる四つの瓦塼がすべて発見されたことになります（図6）。城門の脇に四つの瓦塼が付属する例は、水戸城以外は発見されていないため、全国的にも貴重です。

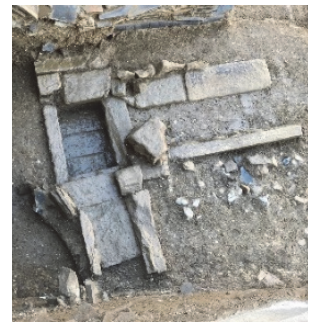
図7 石組水路

瓦堀の下からは、石組水路が、ほぼ完全な状態で発見されました。大手門や土塁から流れる水をしっかり集めないで、柱が腐るなど壊れやすくなるため、水を外に流すしくみを作るのはとても大切なことでした。

大手門では、光圀が作った笠原水道と同じ、水に強い石（神崎岩といいます）を組み合わせ、水を集める枡と、それを流す地下水路を作っていました（図7）。

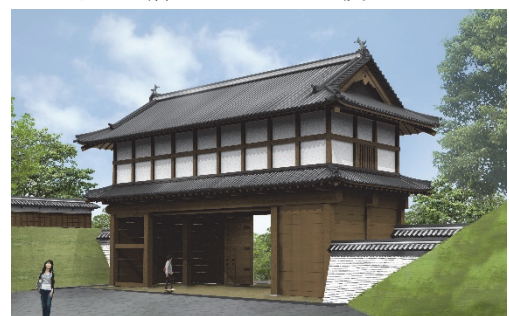
図10 大手門と瓦堀の復元イメージ

なお復元整備では、発掘した瓦堀を覆う形で、新たに瓦堀を復元していきます（図10）。大手門の復元とともに、ぜひご期待下さい。
