**史跡 高天神城跡
保存管理計画策定報告書**

大東町教育委員会

史跡高天神城跡保存管理計画策定報告書 目次

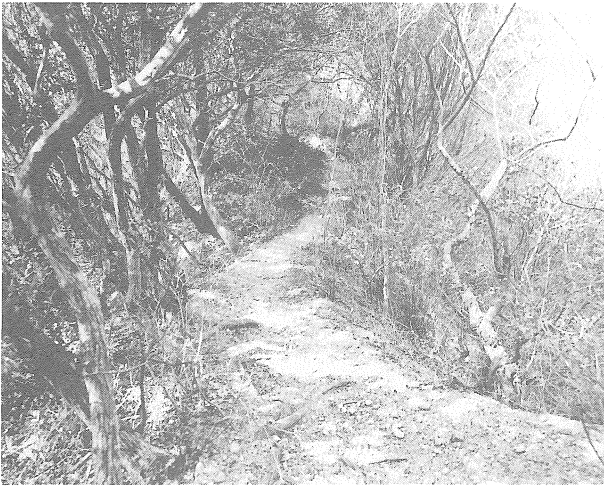
犬戻り・猿戻りの嶮(横田甚五郎拔道)

犬戻り・猿戻りは甚五郎抜け道とも呼ばれ、馬場から西へ尾根伝いに山塊へつづく細い尾根道であった。天正9年の落城に際し、軍監横田甚五郎がここをつたって落ち延びたという。現在も道をたどることができる。

なお、軍監横田尹松は、いわゆる「甚五郎拔道」といわれる犬戻り、猿戻りの嶮を通して城を脱出し、敗報を武田勝頼に伝えている。

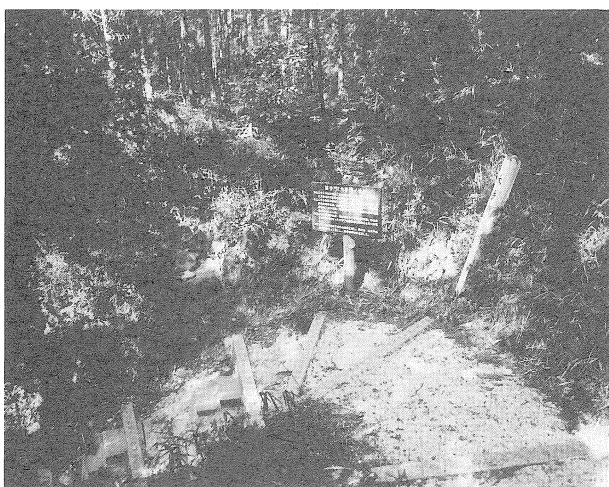
追手門址

さて駐車場から先に進んだ大手道は、山腹の大きな曲輪に当たって東に折れて進む。ちょうどこの辺りが伝大手門とされ、大手門礎石とされる平板な石が1つ曲輪斜面に食い込んだ形で残される。高天神城に礎石建ちの建物があったか、という点を含め、門礎石の評価には発掘調査が必要である。

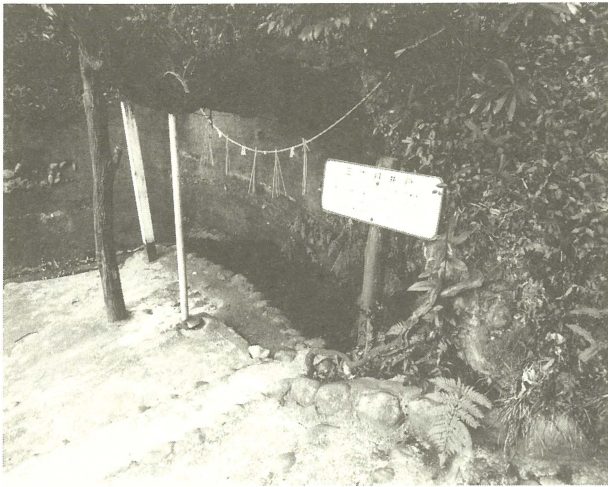
三日月井戸址

搦手道も山麓までの部分は拡幅と舗装が行われ駐車場が整備されて、やはり旧情はうかがい知れない。しかし浅野文庫図ではこの谷部を仕切る土塁ラインが明瞭に描かれており、今後のさらにくわしい考古学的な調査で、そうした防御遺構と山麓の諸施設の状況が明らかにされることが期待される。山中の搦手道はよく整備され、途中東峰につき当たった

ところに三日月井戸を見ることができる。岩壁からの湧き水が今も三日月形の水溜をつくる。

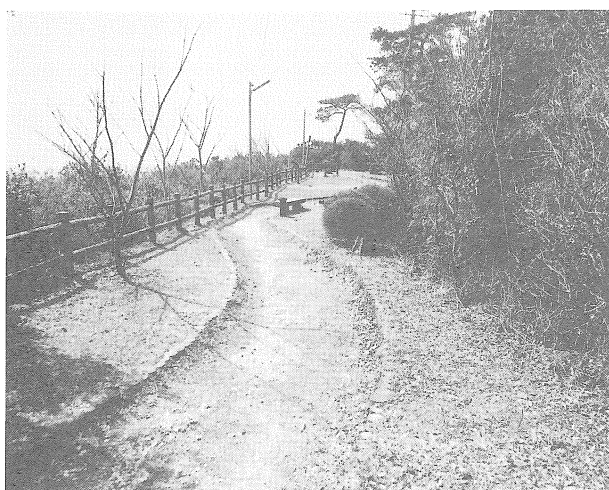
馬場平

馬場は現在高天神社がある二の曲輪から堀切を越えた南西にあり、犬戻り・猿戻りにつづいた曲輪であった。西峰の主郭背後を守る機能があったと考えられる。曲輪北東の堀切を見下ろす斜面には、丸く土塁をめぐらした窪地がある。特殊な形態だが武者隠しの一種であった。堀切・谷筋を攻め登ろうとする敵を防ぐための施設と考えられる。この曲輪は長細い形状から馬場と後世呼ばれるようになったのではないだろうか。そうした例は各地で見ることができる。小和田氏は番場が馬場に転訛したと推測する。

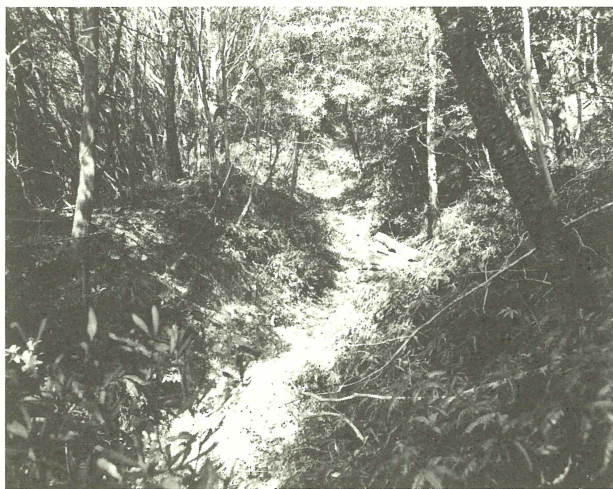
横堀址

これに対して西峰の堀は堂の尾曲輪西側に城内でも目立った横堀(山城の曲輪の周囲を囲い込んだ堀)が使われたほか、確実な竖堀が要所に入れられていた。やはり西峰の最終段階のプランが東峰に比べて新しいと考えなくてはならない。
