史跡 高天神城跡  
基本整備計画策定報告書

静岡県大東町教育委員会

# 史跡高天神城跡基本整備計画策定報告書 目次

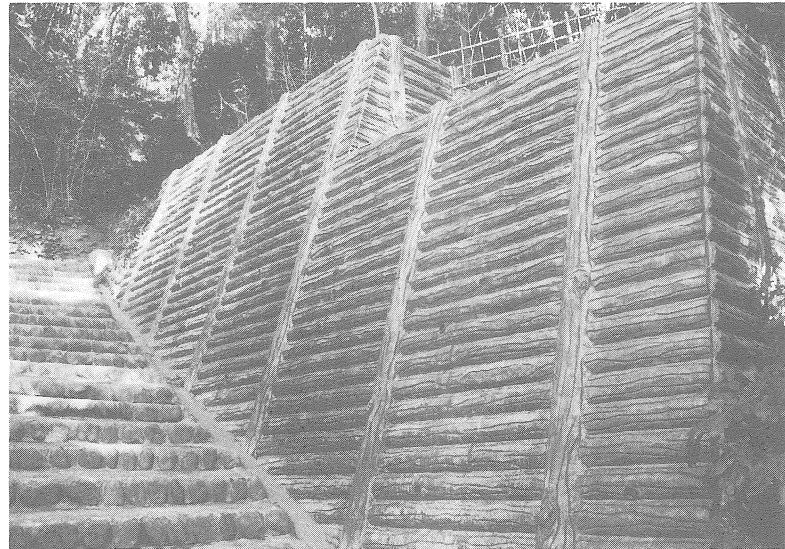
表面擬木処理による法面の修復（三ヶ月井戸付近）

| 件数 | 年度 | 年月日(付け) | 内 容 |
|---|---|---|---|
| | | 平成3年11月30日付け | 復旧届提出。県費補助を得て、崩壊法面の修復及び表面擬木処理実施。(平成3年10月12日～平成4年3月25日に実施) |

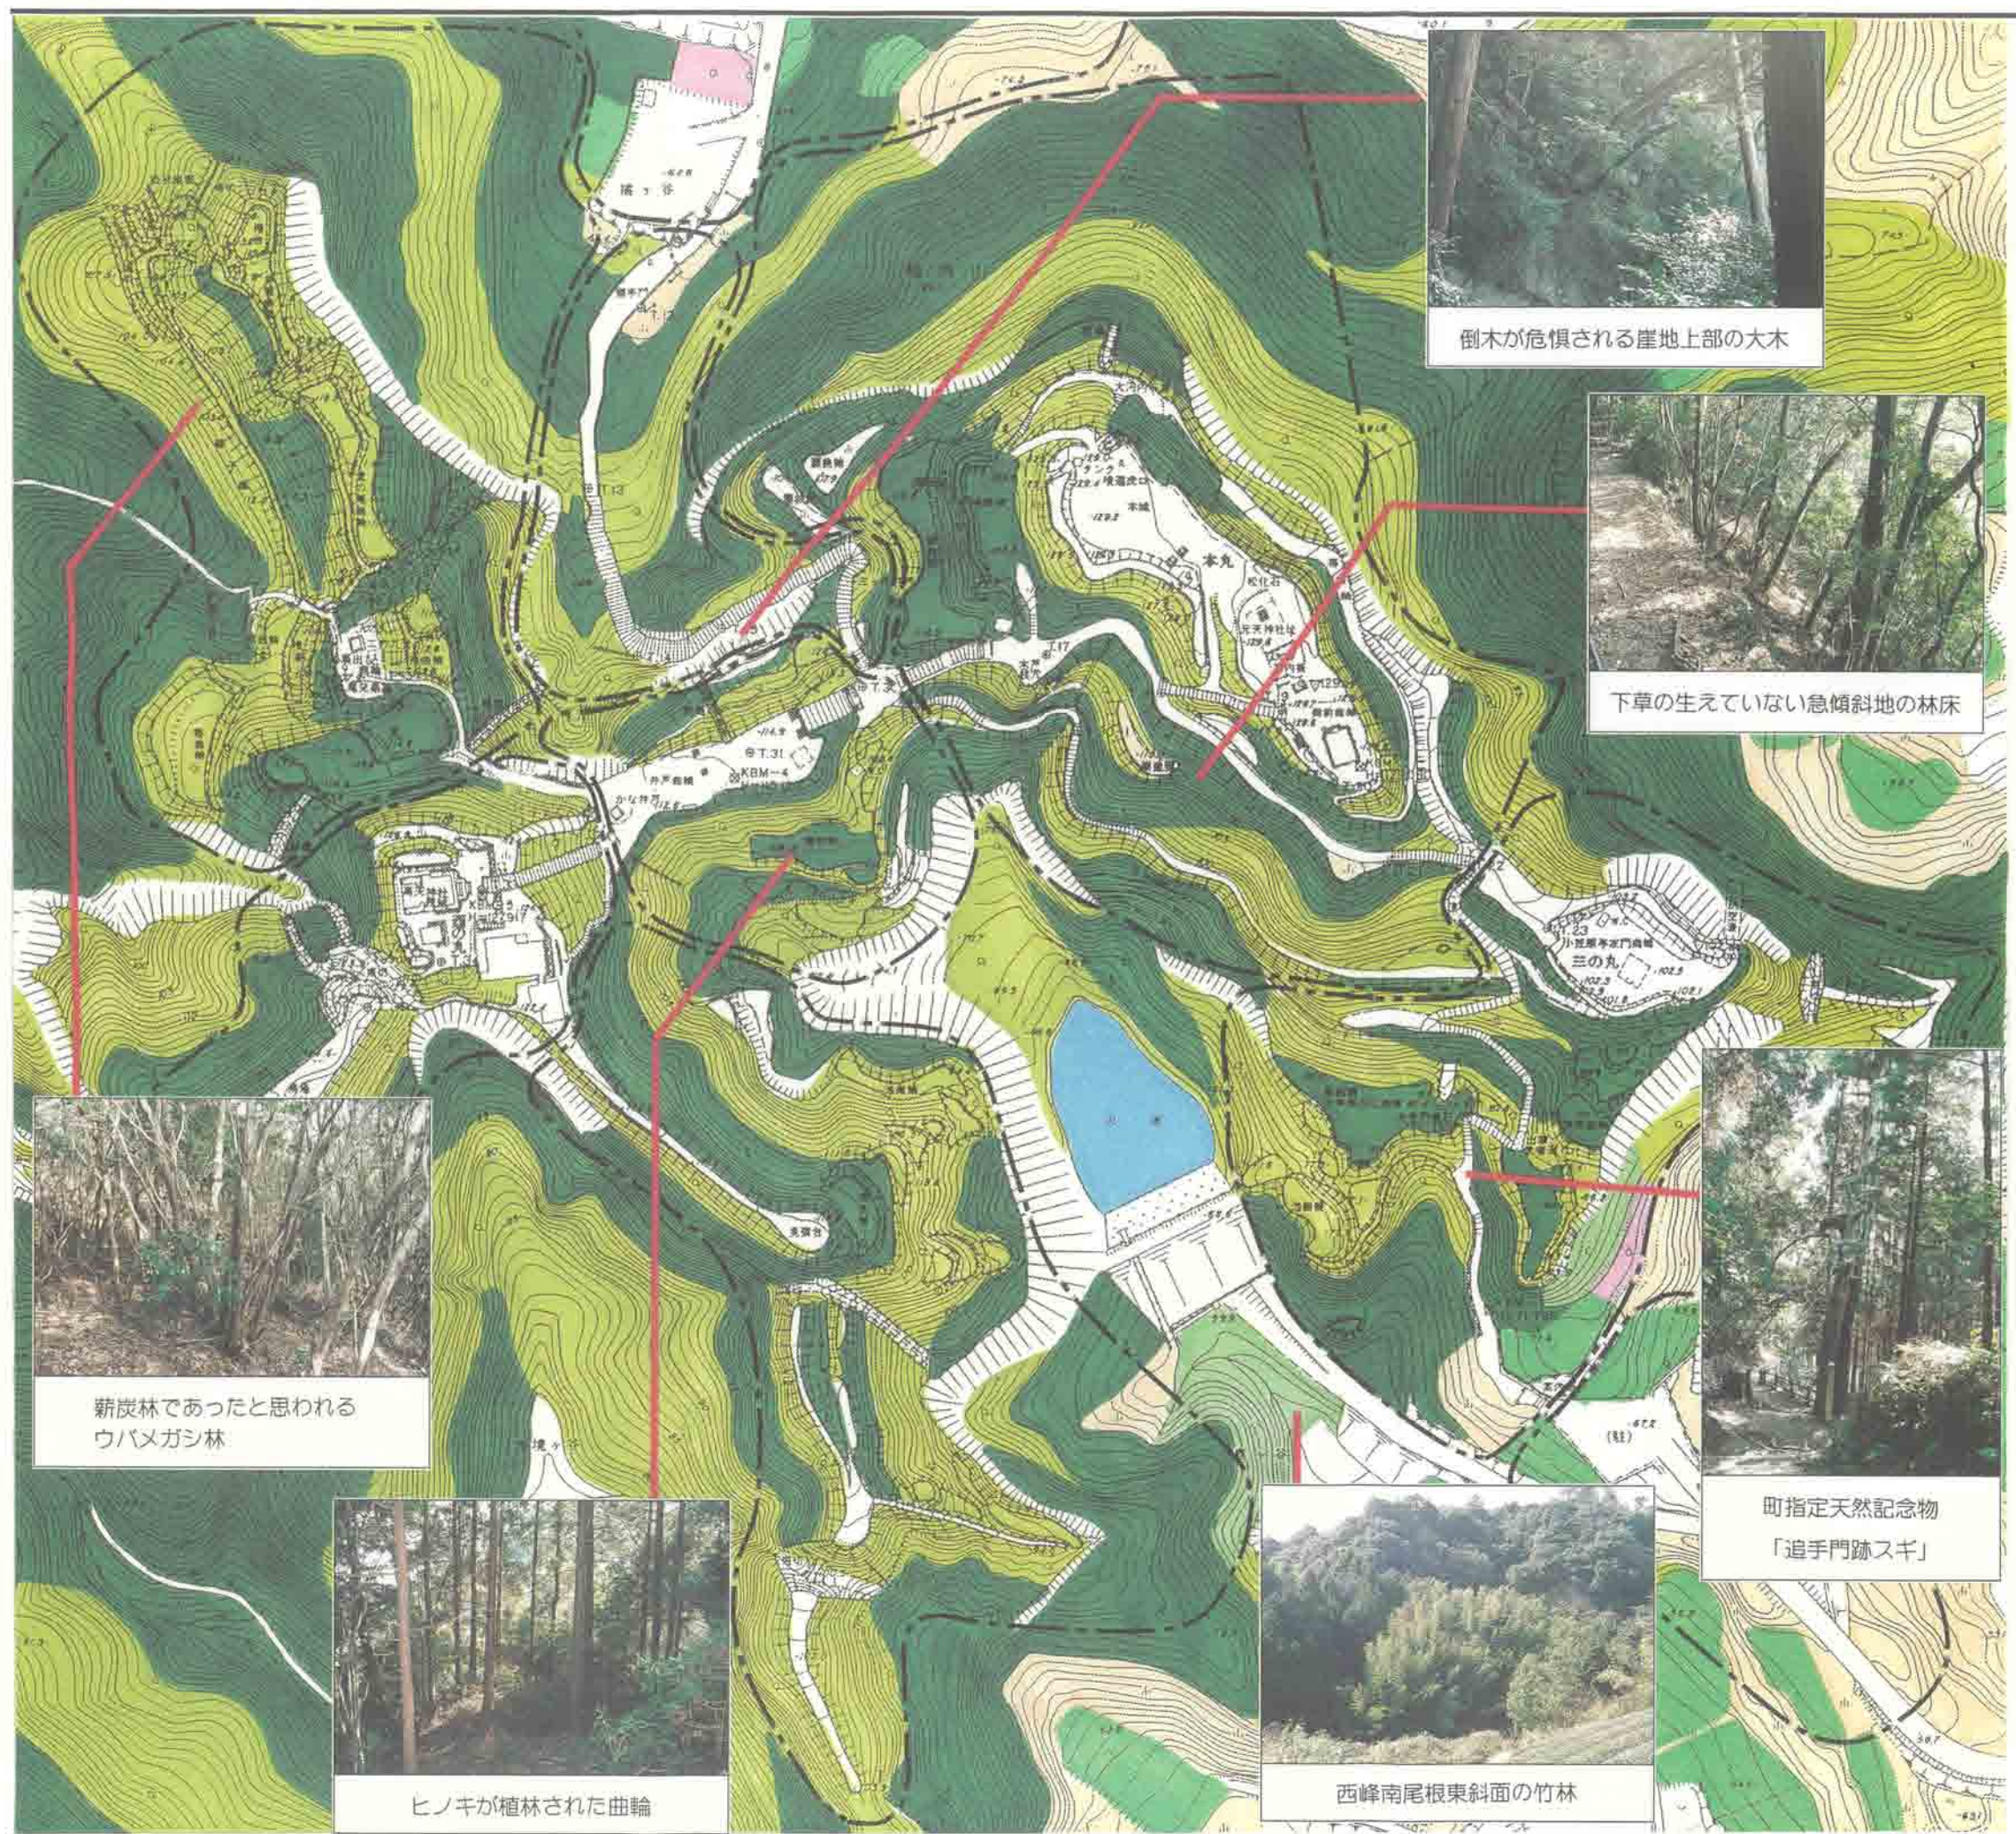
図4 植生図

高天神城跡は遠州灘に面した標高約130mの低山で、本州中部の温暖な海岸地帯に見られるヤマモモ、ウバメガシ、スダジイ等の常緑広葉樹林が多くを占めている。高木にはほかにアカガシやクスが、低木類ではヤブツバキ、タイミンタチバナ、アオキ、カクレミノなどの常緑広葉樹が見られる。(図4・5参照)

これら常緑林のため林床は薄暗く、表土流出と相まって、急傾斜地では下草が繁る林床土壌が形成されていない箇所が多い。下草としてはコシダやヒトツバなどのシダ類やササ類が、光の届く場所ではヤブランやホウチャクソウがある。

常緑広葉樹林の中にあつて、北の搦手門から西の丸にある高天神社に至る参道や伝追手門付近は、神社としての雰囲気づくりのためと思われるスギが植林され、樹齢100余年から20年くらいのスギ林になっている。また、搦手道やかな井戸付近にはカエデ、モミジも数本植えられている。その他の人工林としては、小さな曲輪などの平地にはヒノキ、本丸にはマツやヤマザクラ、西の丸から南西へ向かった馬場にはウメが植栽されている。また、園路脇や本丸、三の丸などの広場脇から日照の良好な場所にはムラサキシキブやハギ、ミツバツツジ、タラノキ、リョウブなど、低木類の落葉広葉樹が植栽されている。

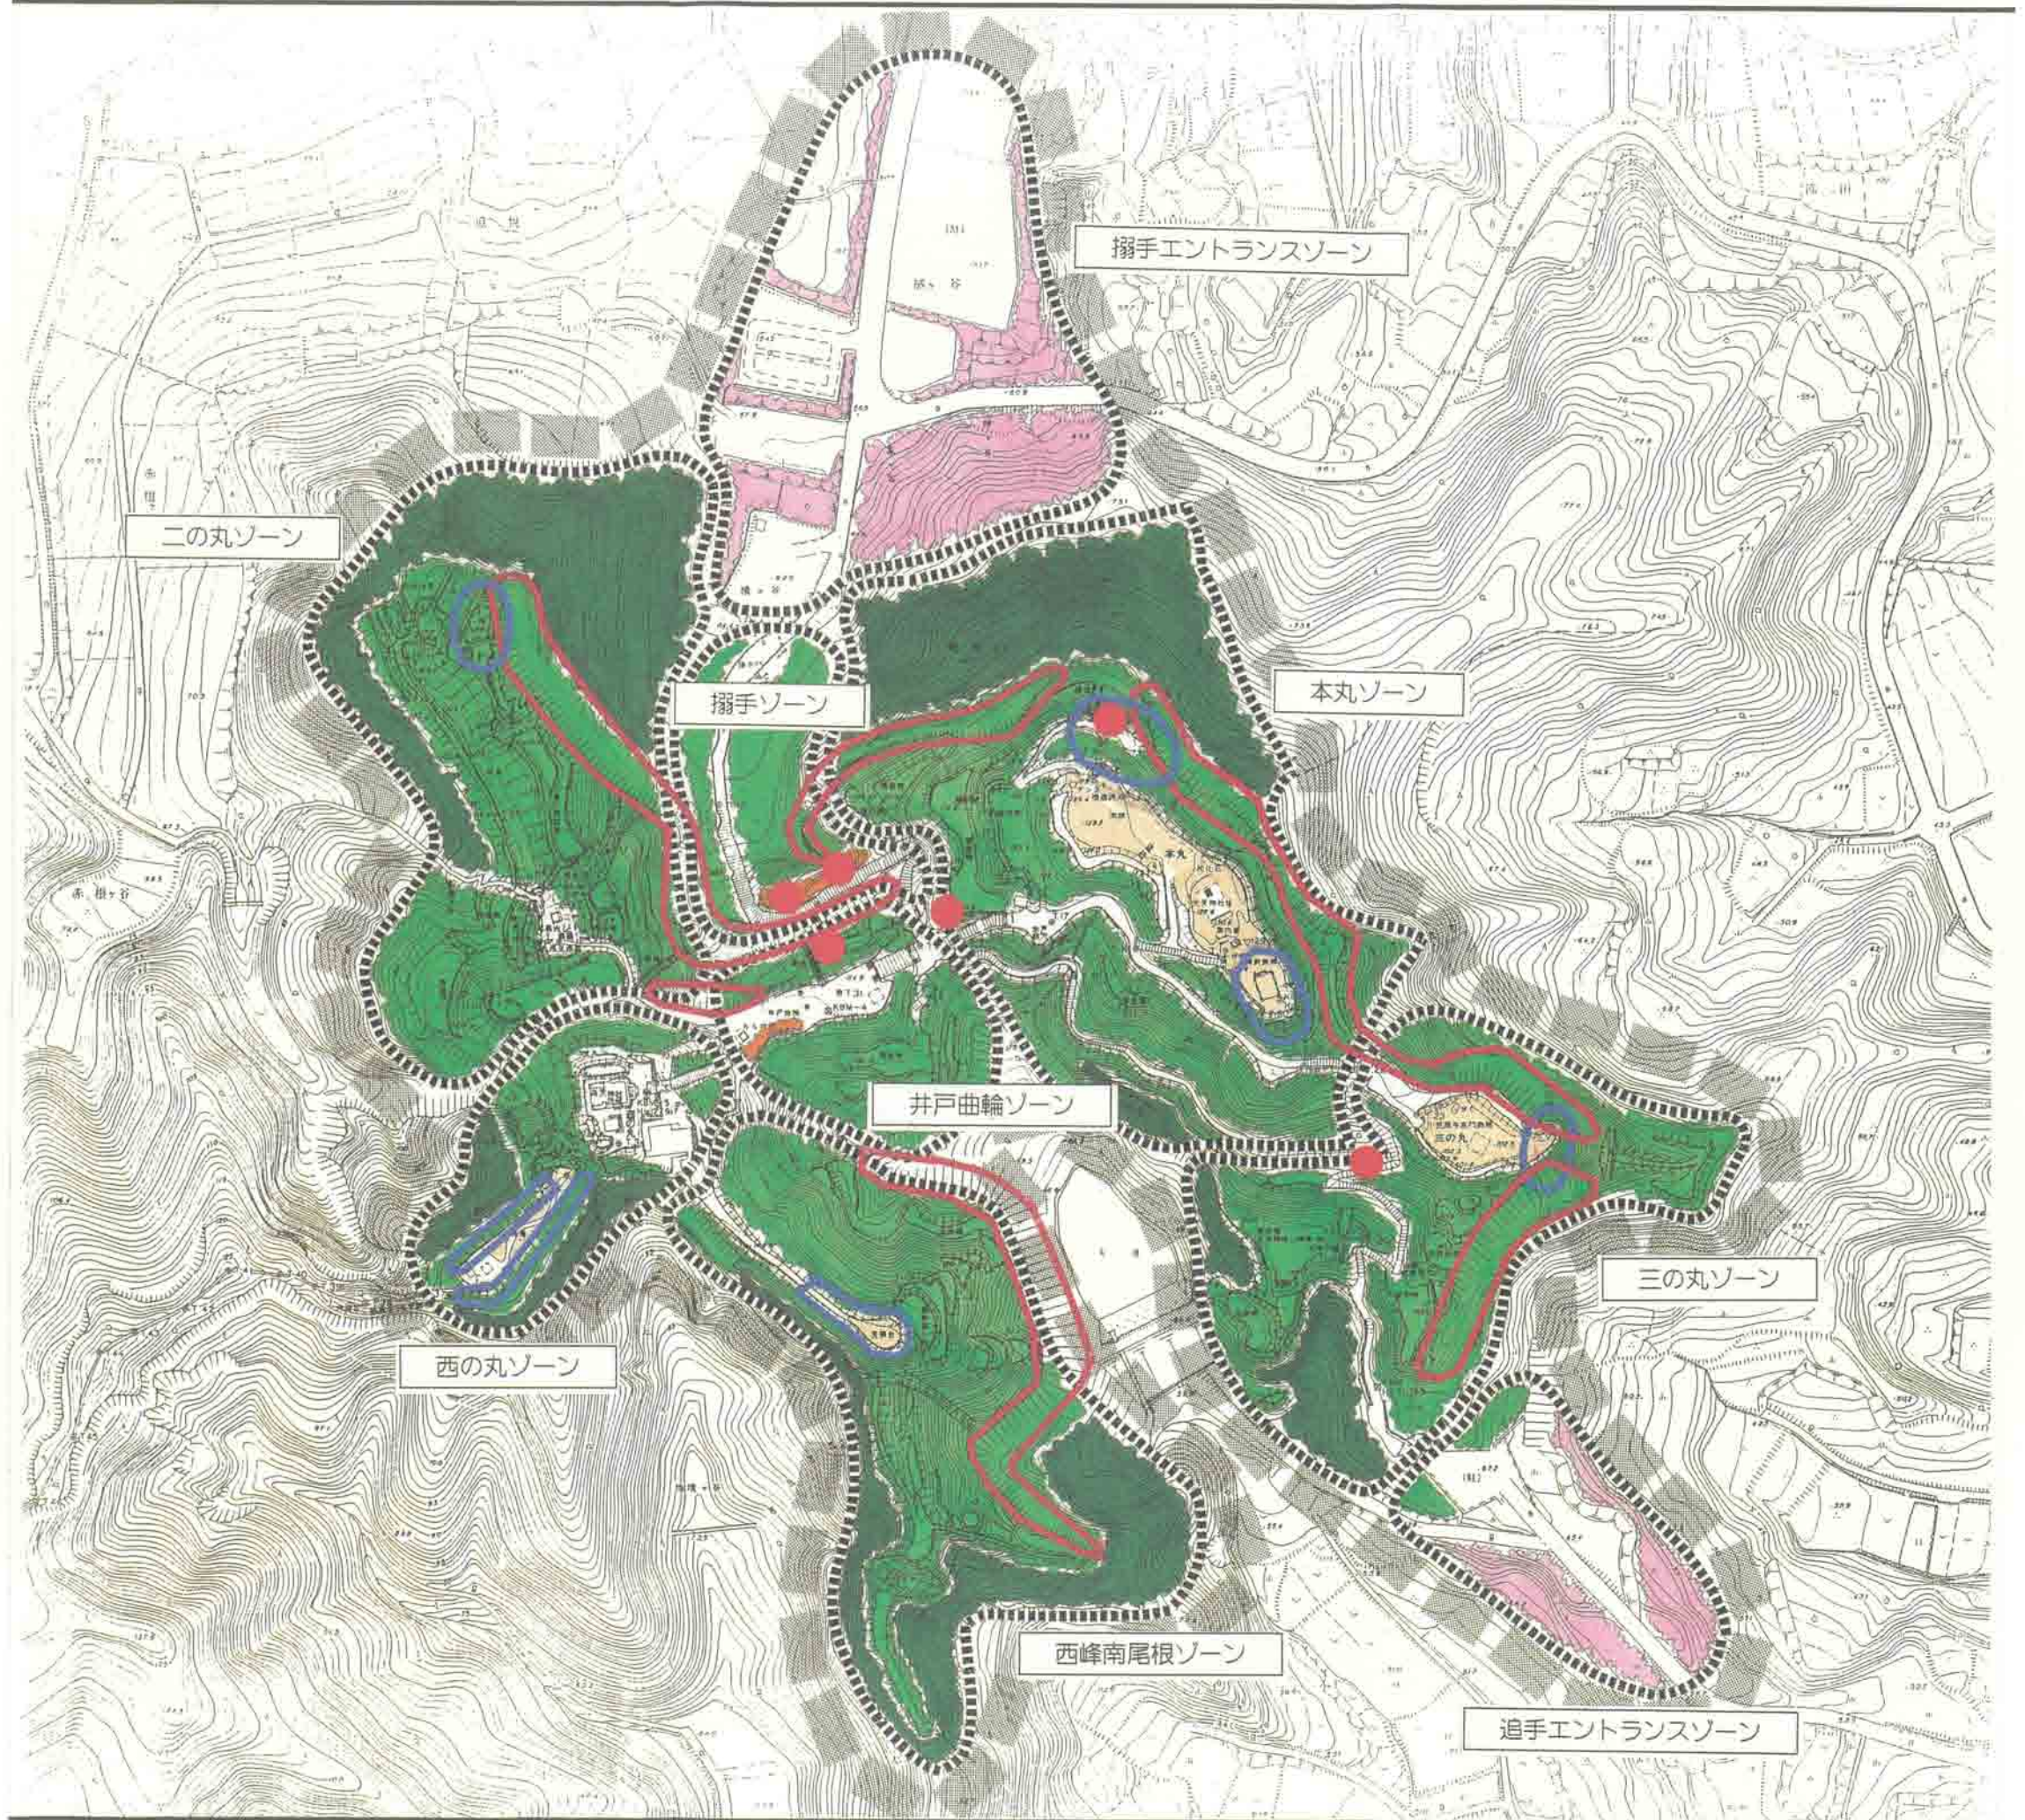
図29 植栽計画図

- ウメ・サクラの植樹
- 既存モミジ・カエデの育成
- 樹木の間伐・枝払い
- 地被植物植栽
- 既存樹林の保全
- 伐採・枝払い樹木(候補)
- 眺望点
- 明確化する崖

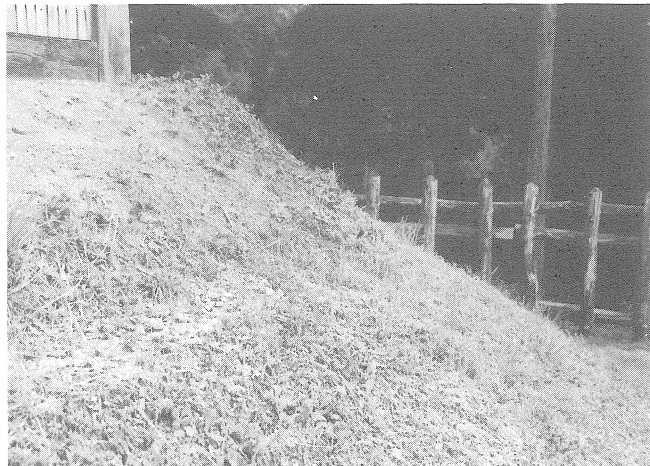
網張り工（参考写真：足助城）

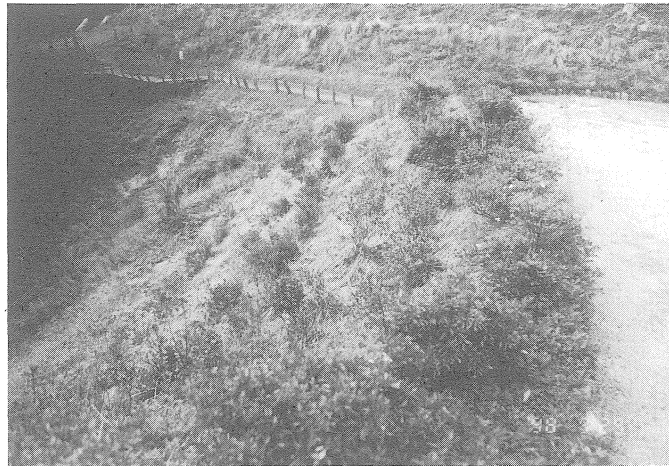
植生筋・穴工（参考写真：足助城）

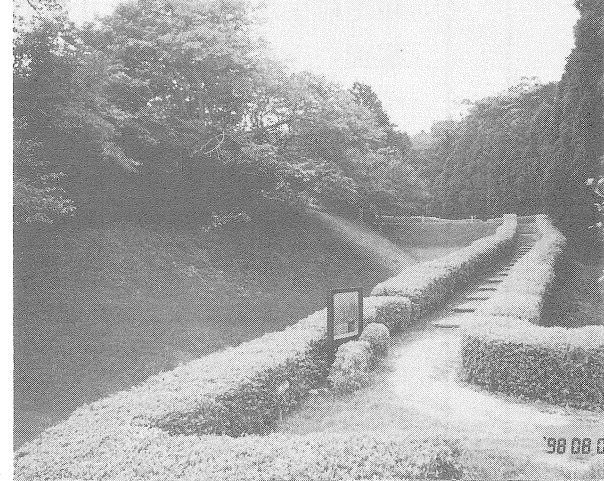
〈土 塁〉 盛り土と低木植栽により土塁の高さを表現（参考写真：山中城）

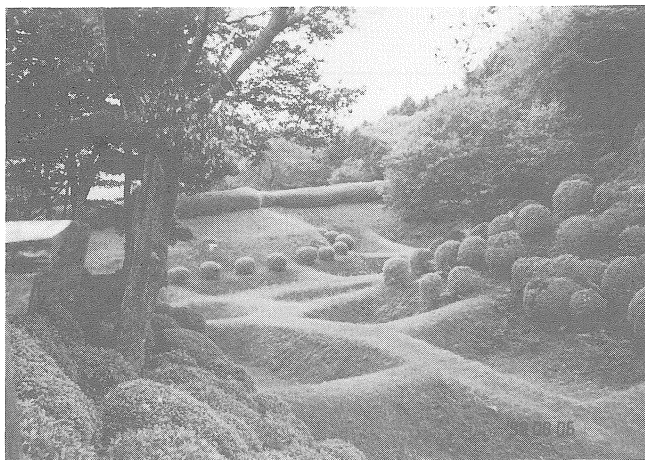
〈堀〉 地被植物（芝張り）による復元後の地形保護（参考写真：山中城）

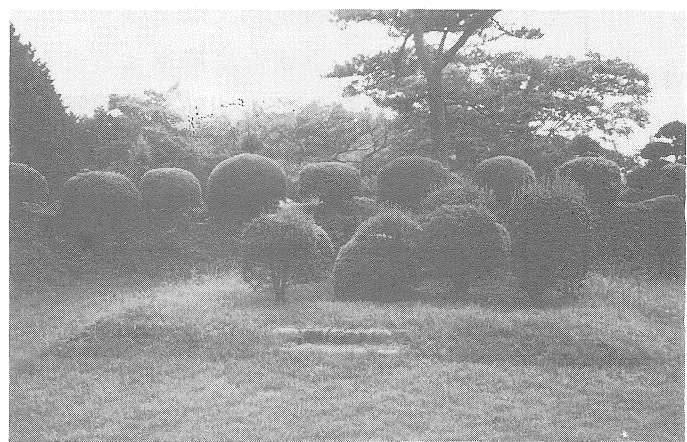
中木植栽の成長を待ち、後に剪定することによ  
り柱の位置を表示

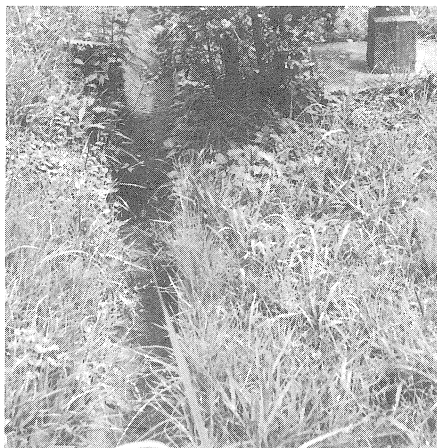
通常のU字型側溝を設けた場合  
周辺植生で覆うことにより違和感をなくす。  
(参考写真：山中城)

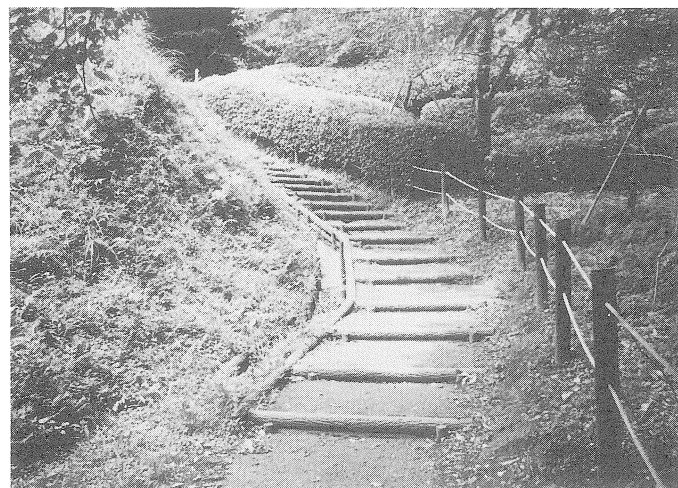
山側に設けられた側溝 (参考写真：山中城)

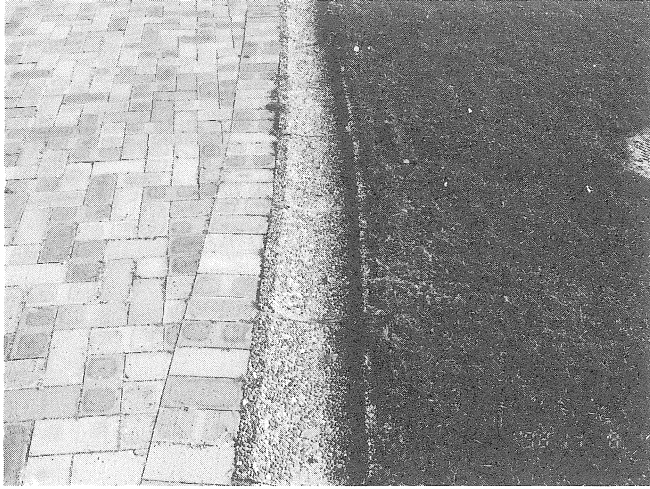
コンクリート洗出し皿状の側溝  
(参考写真：可児公園)

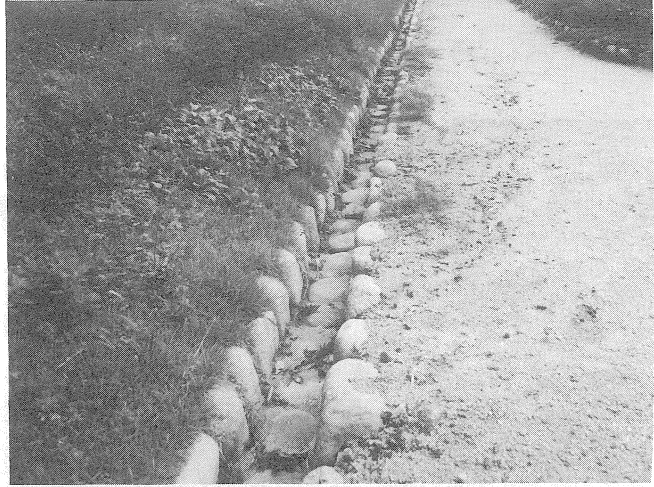
石積みによる側溝 (参考写真：足助城)
