玉名市文化財調査報告 第25集

# 玉名市干拓関連施設調査報告書

平成23(2011)年.3月

玉名市教育委員会

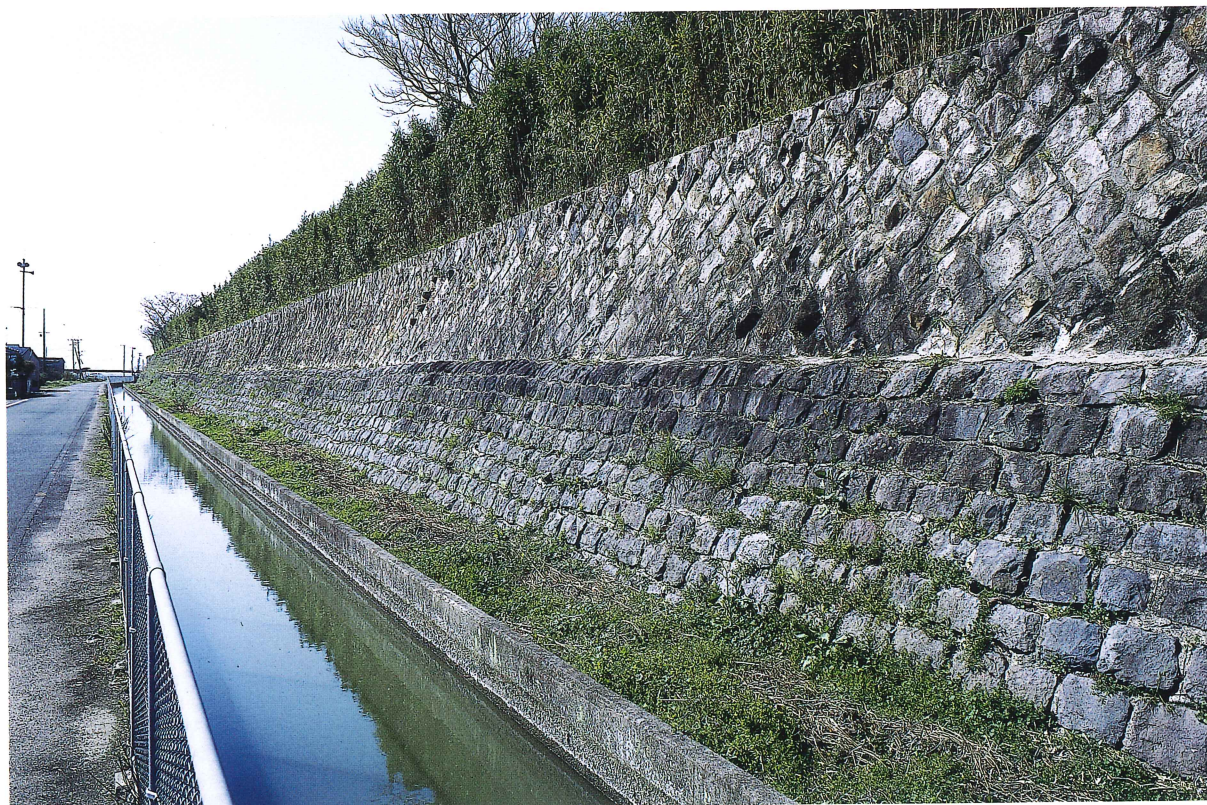
末広開潮受堤防（東から）

末広開潮受堤防は、全て石造の堤防であり、平面形状は海側へ向けて弧を描くように築造される。干拓地が開かれた明治28年頃築造され、上下2段築造で上段が谷積、下段が布積であり、西側の100m程は上下とも布積である。水路掘削に伴う調査で、現在の堤防の内側に明治時代の築造当時の堤防が内包されているのが確認された。

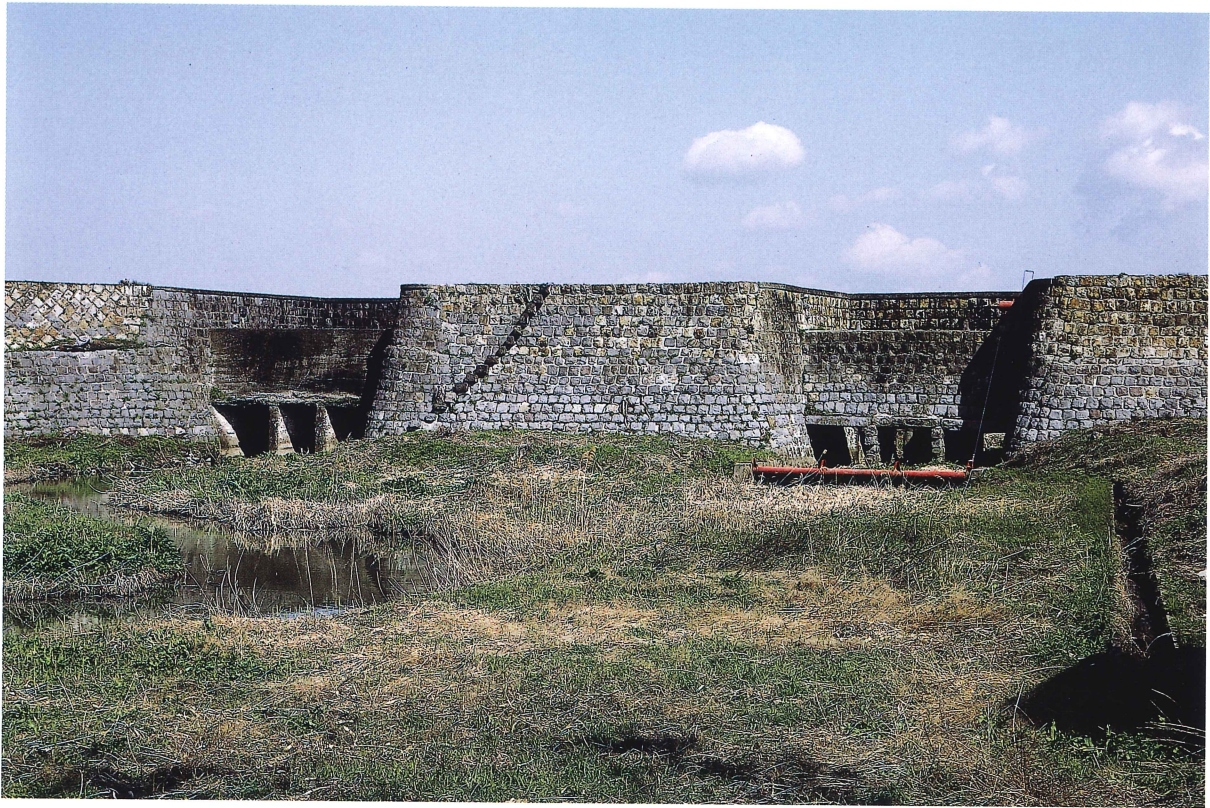
末広開東三枚戸樋門（右）・西三枚戸樋門（左）

末広開と明丑開の接続部分には樋門が設置されており、「六枚戸」と呼ばれる三枚戸樋門2基と、二枚戸樋門1基で排水を行っている。堤防同様明治28年頃築造され、末広開東三枚戸樋門はほぼすべて石造、末広開西三枚戸樋門と二枚戸樋門は一部コンクリート造の石造樋門である。二枚戸樋門の水門部には碑文が残されており、「明治四十一年」と刻まれ築造年が判明する。

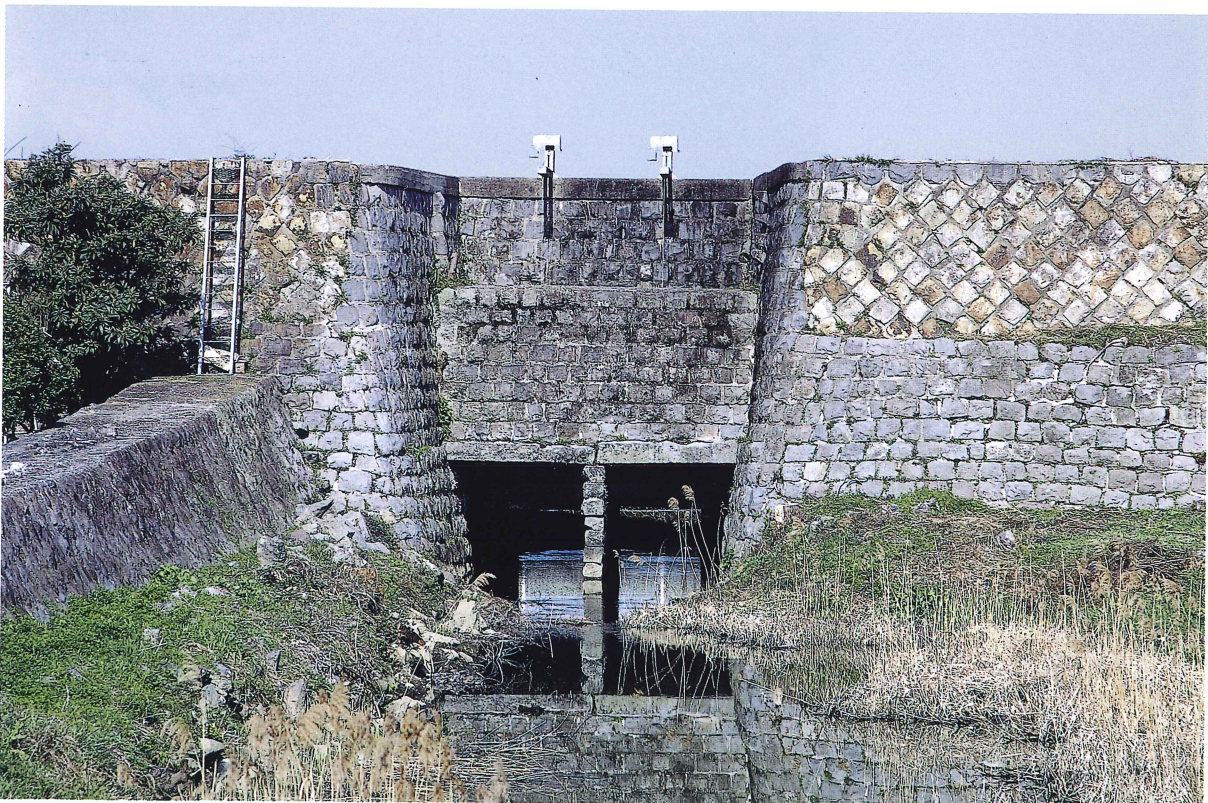
末広開二枚戸樋門（東から）

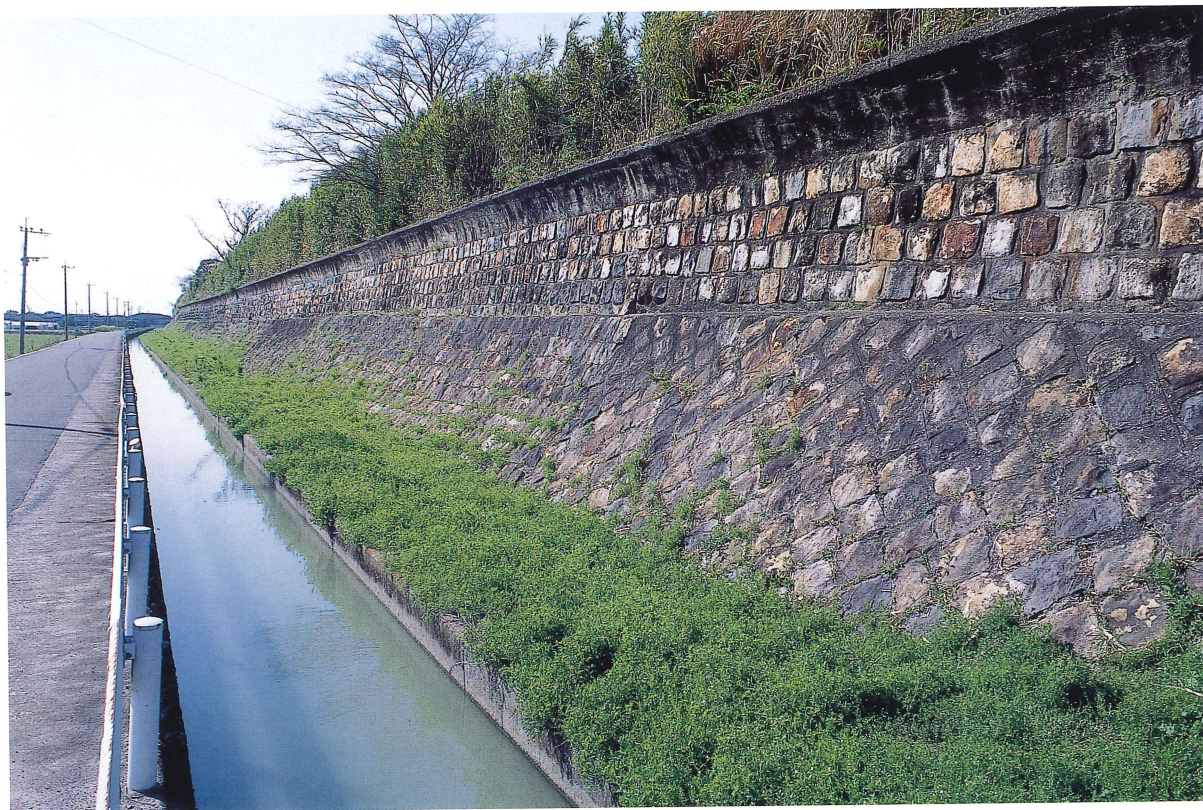
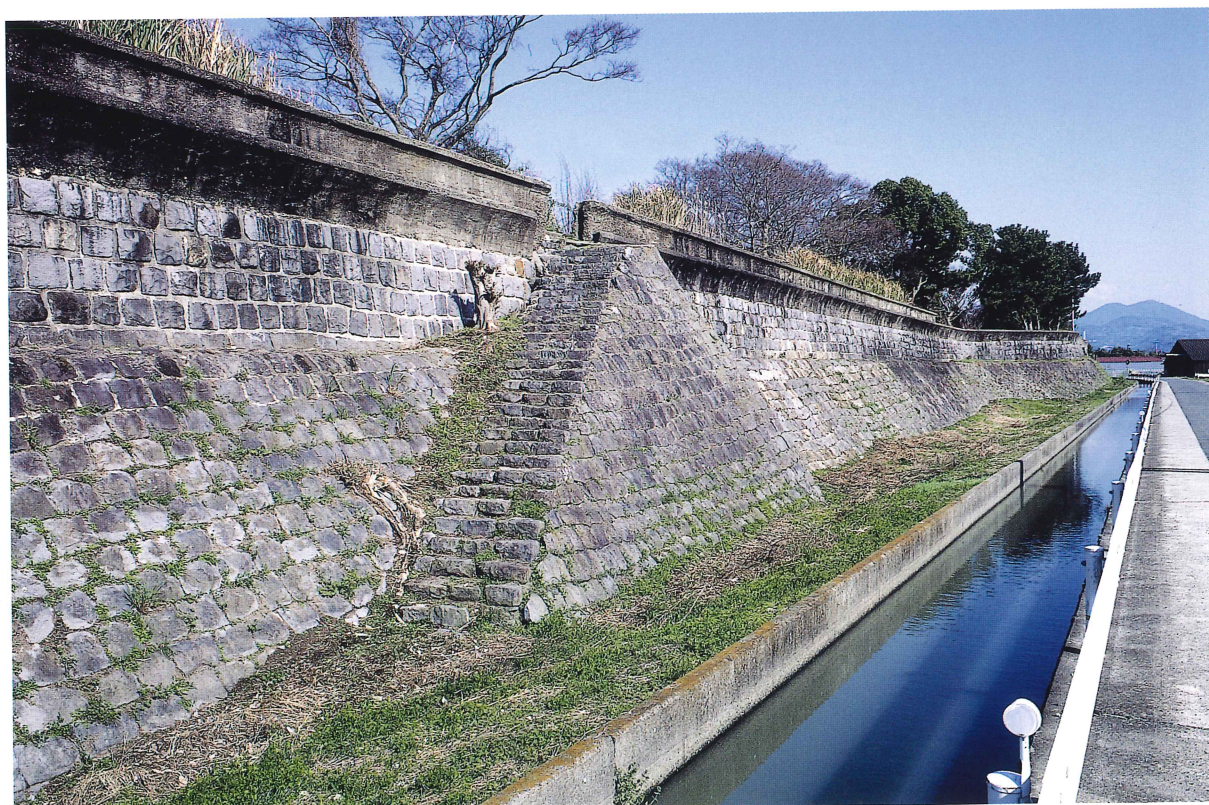
明丑開潮受堤防（東から）

明丑開潮受堤防（西から）

波返し部分がコンクリート造の石造堤防であり、平面形状は海側へ向けて弓状に築造される。干拓地が開かれた明治26年頃築造され、末広開潮受堤防と同様上下2段築造であり、石積は谷積と布積で部分的な変化が激しく、潮害後の補修の状況が推察される。

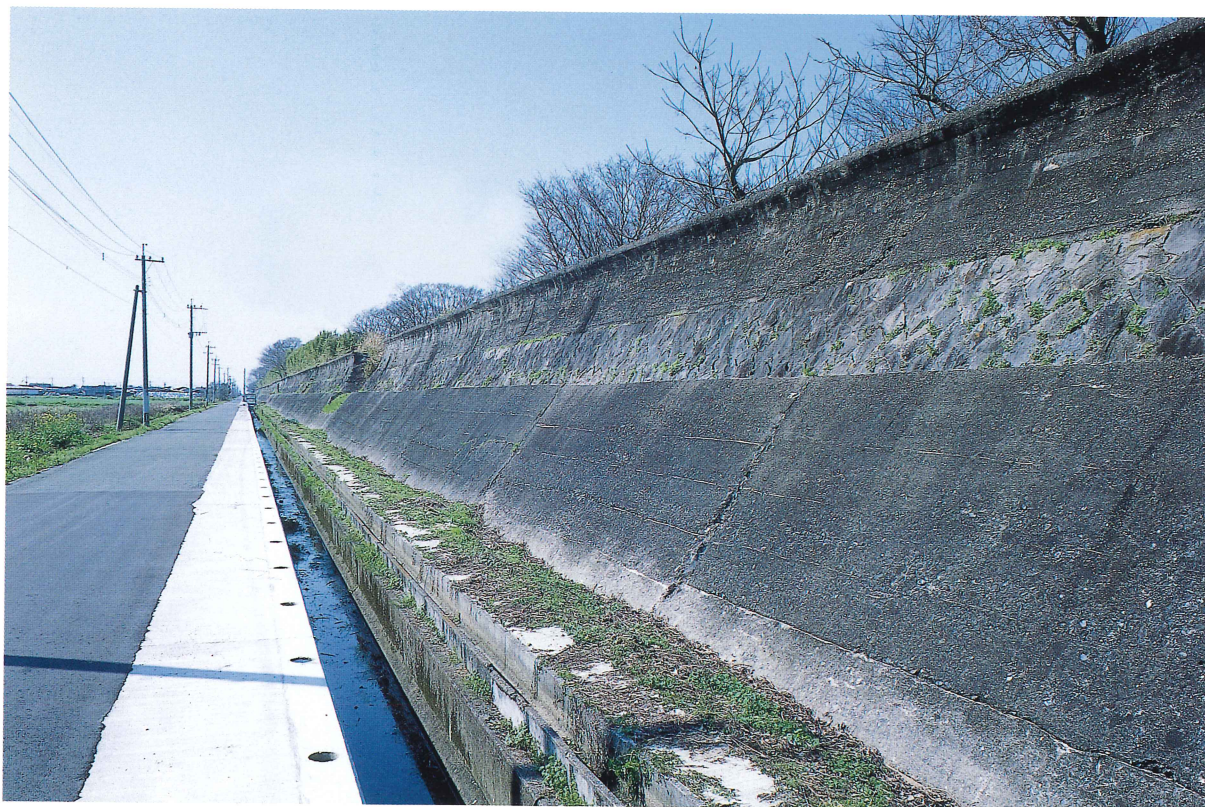
大豊開潮受堤防（東から）

波返し部分がコンクリート造の石造堤防であり、平面形状は明豊開潮受堤防から連続して直線状に築造される。干拓地が開かれた明治35年頃築造され、構造は明豊開潮受堤防とほぼ同様であり、昭和2年の潮害による改修後にほとんど一体化した。堤防前面の鞆石垣に相当する部分はコンクリートで補強されている。
