国指定史跡武蔵国分寺跡  
附東山道武蔵路跡  
保存管理計画（第2次）

平成24年4月

国分寺市教育委員会

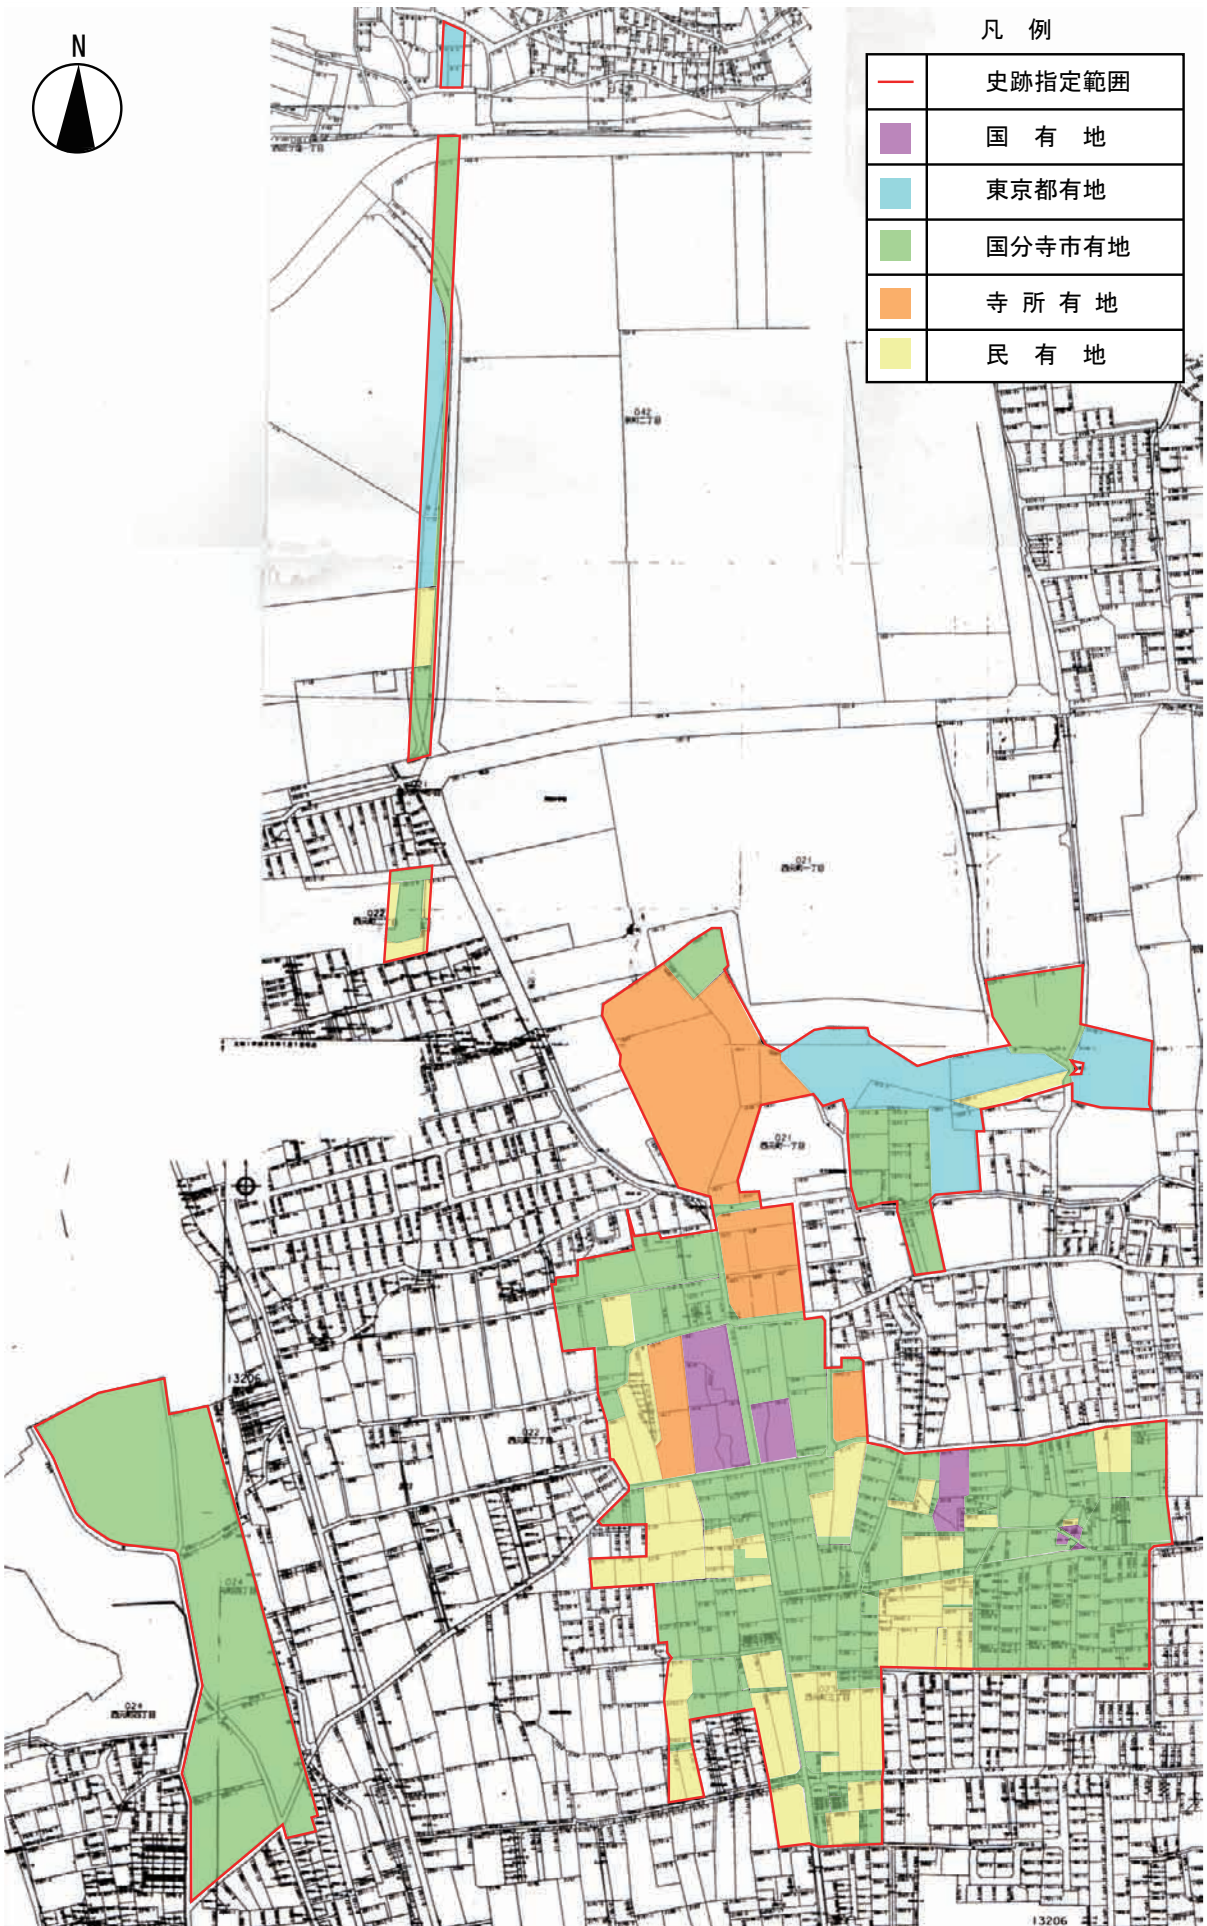
第 4 図 土地所有者状況図

これまでの公有化状況については、第 4 図のとおりである。なお、図示はしていないが、府中市参道口については都有地となっている。
