特別展示 「世界遺産を掘る！」によせて

(公財) 京都市埋蔵文化財研究所・京都市考古資料館

特別展示「世界遺産を掘る！」展示風景

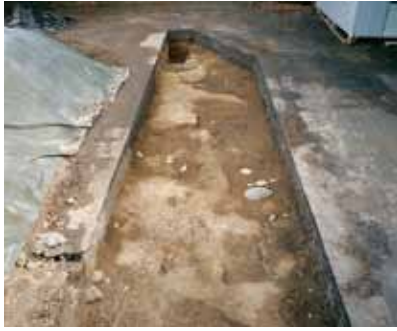
上賀茂神社境内の調査

平安時代から室町時代の整地層が見つかった。境内採集のペルシャ製のガラス碗は古代社会の国際交流を物語る遺物である。

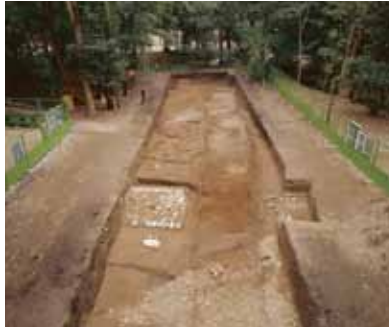
下鴨神社奈良の小川跡

現在の参道と重なる位置に小川と交差する石組遺構が見つかった。糺の森内の祭祀遺構とともに復元整備が行なわれている。

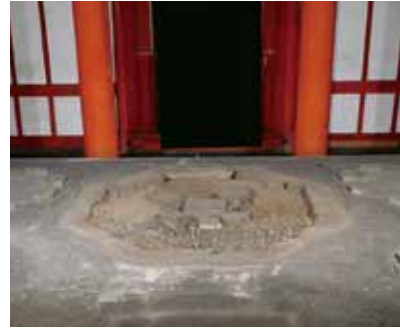
東寺講堂須弥壇の調査

中央の大日如来台座の下層では、東寺造営の基準になったと考えられる杭の跡や修法の護摩を焚いた痕跡が見つかった。

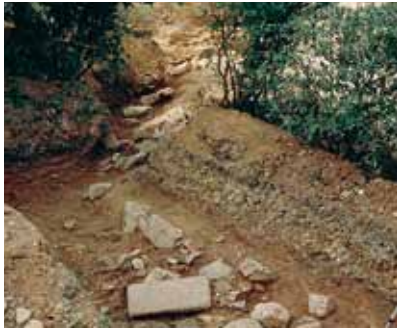
仁和寺八角円堂の調査

宇多法皇が建立した八角円堂には緑釉瓦が葺かれていた。また、江戸時代には建物の再建や境内の整備が続けられた。

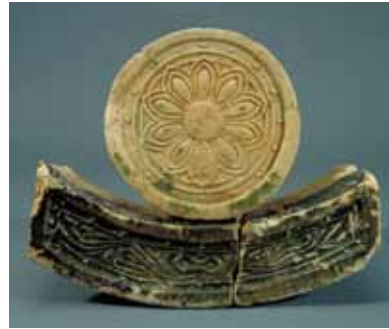
仁和寺出土緑釉瓦

八角円堂の屋根を飾っていた蓮華文緑釉瓦と唐草文緑釉瓦。平安時代中期を代表する優美なデザインの遺物である。

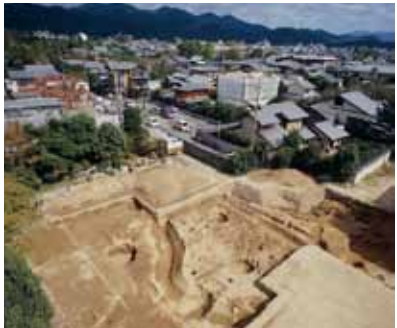
天龍寺霊庇廟跡

大堰川沿いの調査で、八幡菩薩を祀っていた霊庇廟の遺構や創建前に造営された龜山殿の庭園・建物が見つかった。

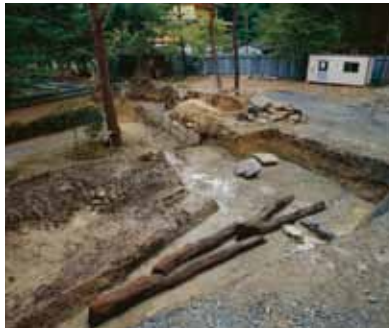
金閣寺庭園の修羅出土状況

修羅とは木製の大型のソリで、庭園の池底から出土した。庭石などの重量物の運搬に使用したと考えられる。

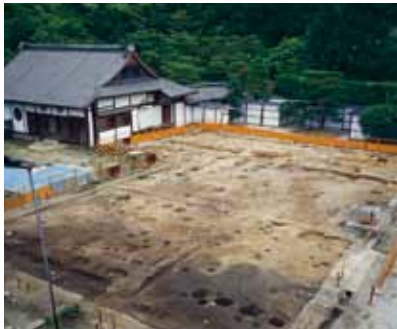
銀閣寺庫裏の調査

庫裏とは僧侶の住居と台所を兼ねた建物で、安土桃山時代から現代まで建替えや拡張が繰り返されたようすが判明した。

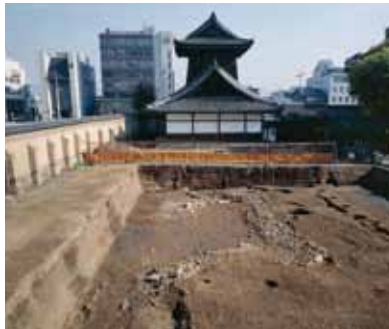
西本願寺北東部の庭園跡

太鼓楼西側で江戸時代初期の庭園跡が見つかった。また、境内では参拝者が使用したと考えられる多量の伊万里焼が出土した。

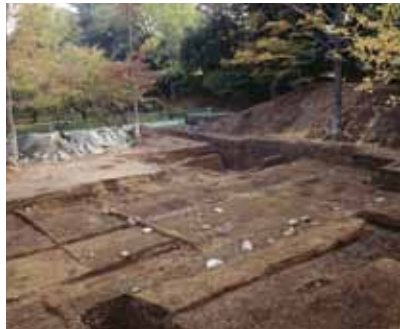
二条城行幸御殿跡

城内南部で見つかった、寛永5年（1628）に後水尾天皇を迎えた行幸御殿の遺構は、建物配置が絵図と正確に一致した。
