# 檜原廃寺の調査

(財)京都市埋蔵文化財研究所・京都市考古資料館

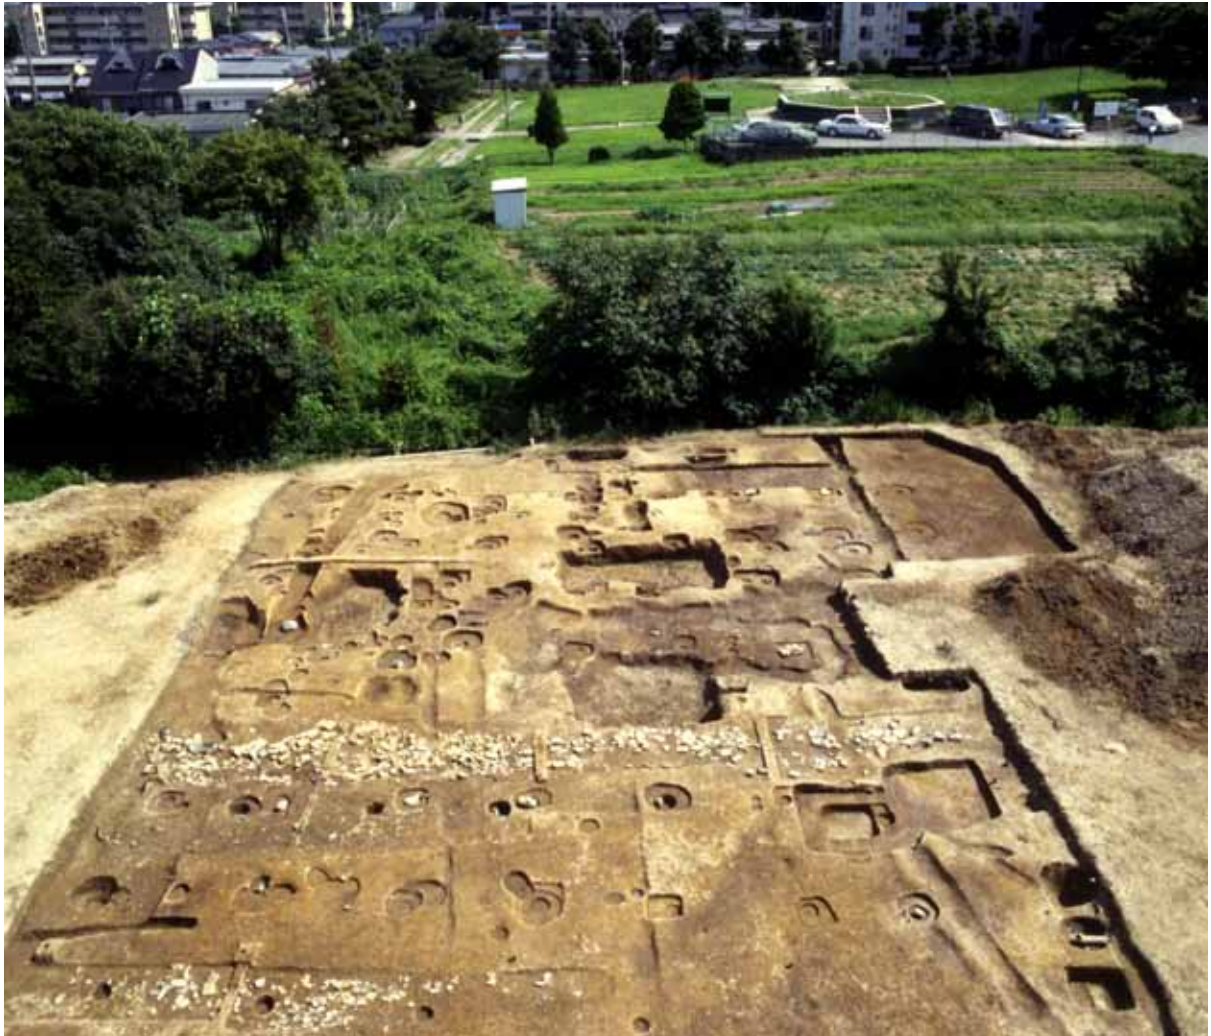
今回の調査区 北回廊と雨落溝・建物跡、奥に史跡公園が見える（北から）

**回廊・築地** 溝や柱穴の組み合わせから北回廊・東築地と判断した遺構を検出し、コーナーと思われる地点では柱根が残存していました。溝は新旧 2 時期あり、古い方は基壇と同様に真北から少し西方向に振れていました。
