# 史跡武蔵国分寺跡（僧寺地区） 整備実施計画

平成21年2月

国分寺市教育委員会

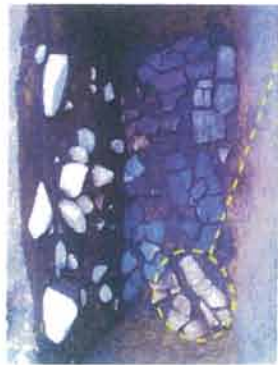
中門1-2礎石据方に敷かれた瓦

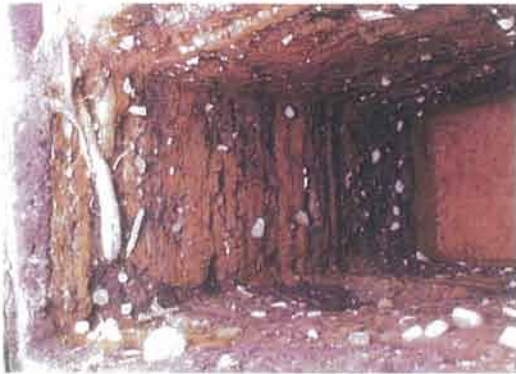
塔跡1の版築

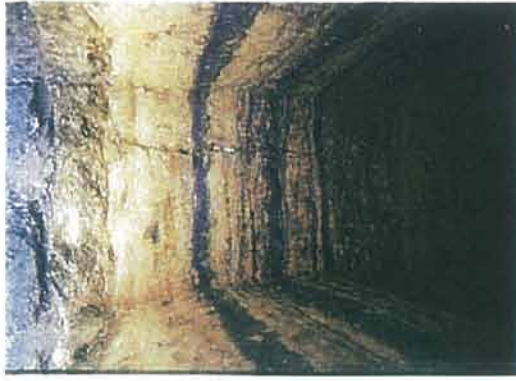
塔跡2の版築

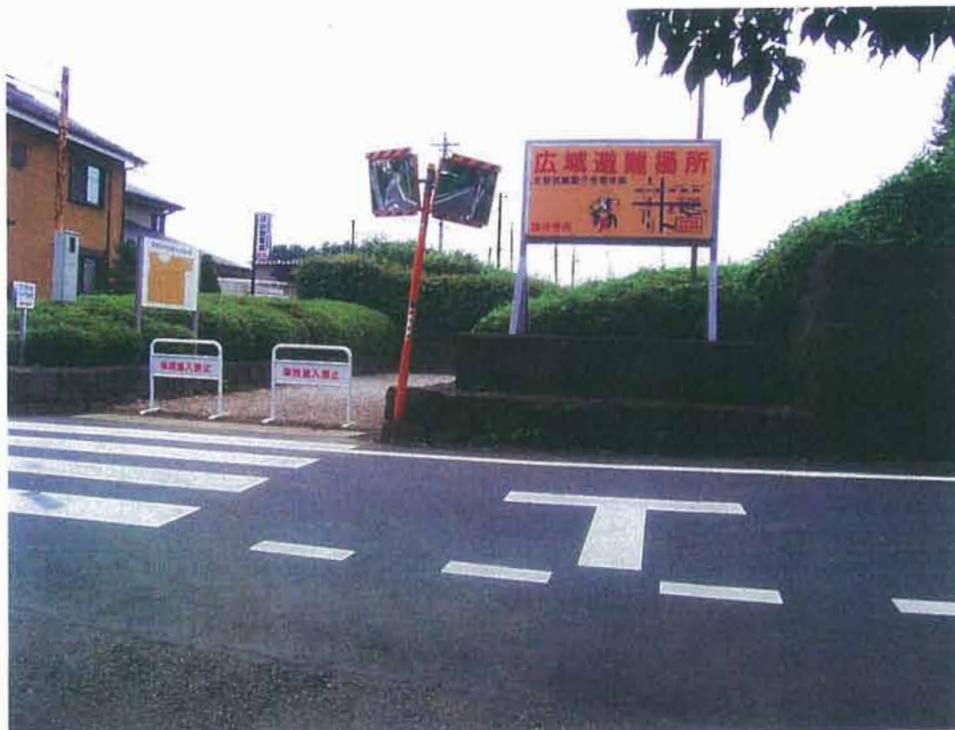
C お鷹の道から中枢地区（講堂・金堂地区）への入口の現況。サインもなく入口であることがわかりづらい。前に置かれたミラーと看板が目立つ。

僧寺北東地域の整備などの結果、北方地区と伽藍中枢地区のネットワーク化に向けて、僧寺北東地域と金堂・講堂地区を結ぶ、北側のお鷹の道からのアクセス・連続性が重要となった。現在の金堂・講堂地区は南側は中門、南門地区へと連続性のある開放的な空間が広がっているが、北側は道路に面して高く石垣が積み、史跡としての連続性に支障が出ている。名称板などのサインも未整備なため、北東地域とのネットワークも十分に果たされていない。

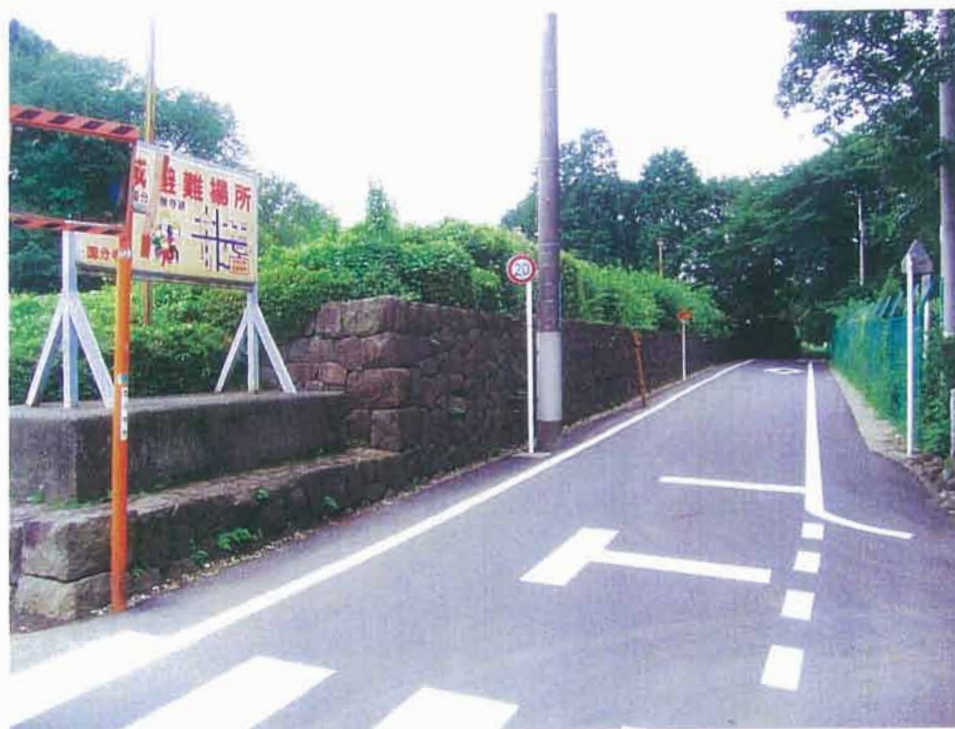
D 同じく入口付近。元町通り沿いに高く積まれた石垣が史跡の連続性を阻害している印象を受ける。

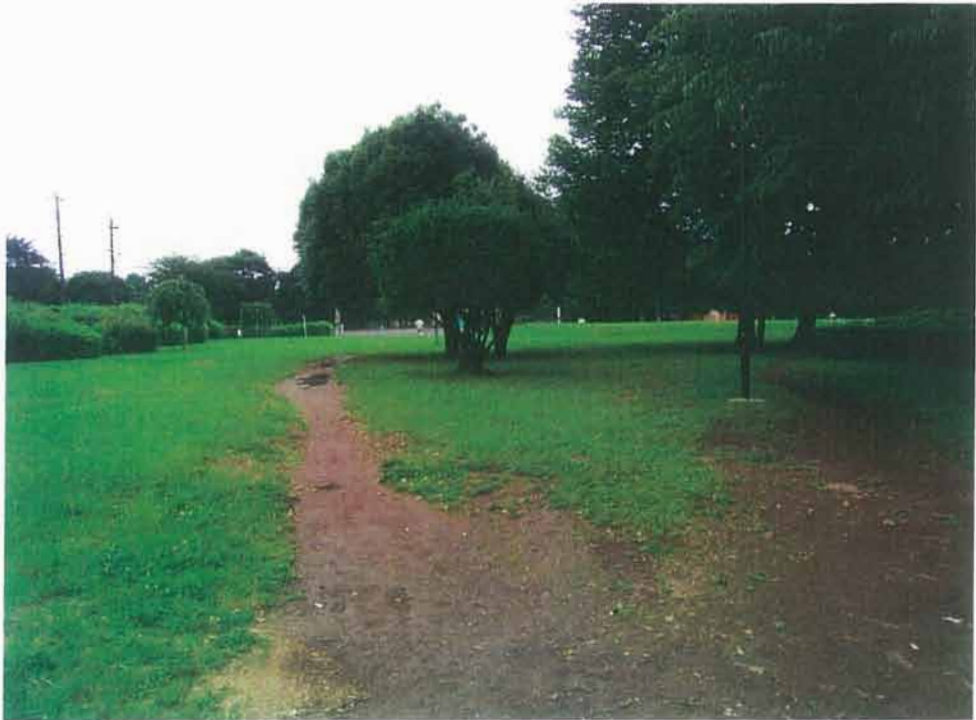
E 北側入口付近から見た講堂・金堂地区。講堂・金堂基壇の東側が主動線となっているが、入口付近にも主動線沿いにも案内板・説明板などのサインは無い

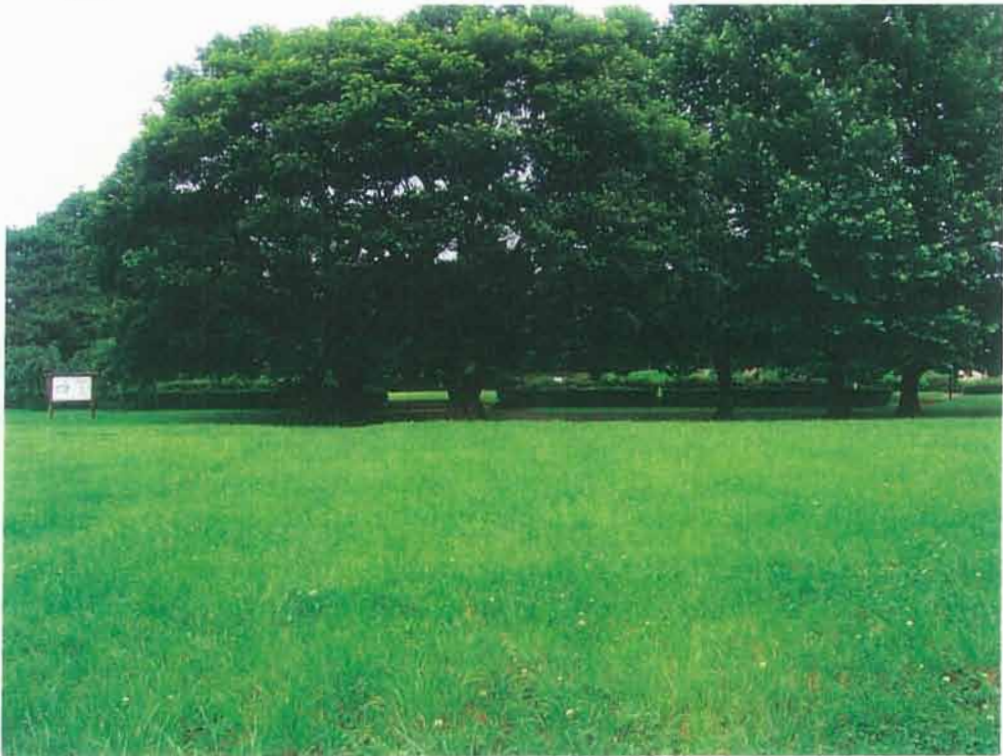
F 金堂基壇から見た講堂基壇。樹木と周囲の生垣が見通しを遮っている

現在、地区内にある樹木は緑陰となっているが、講堂基壇部に生える針葉樹のように、遺構保存上問題と考えられるもの、枝が茂りすぎて基壇の見通しを阻害しているものなどが見受けられる。中軸線を明らかにすることに相応しい植栽整備について検討が必要である。

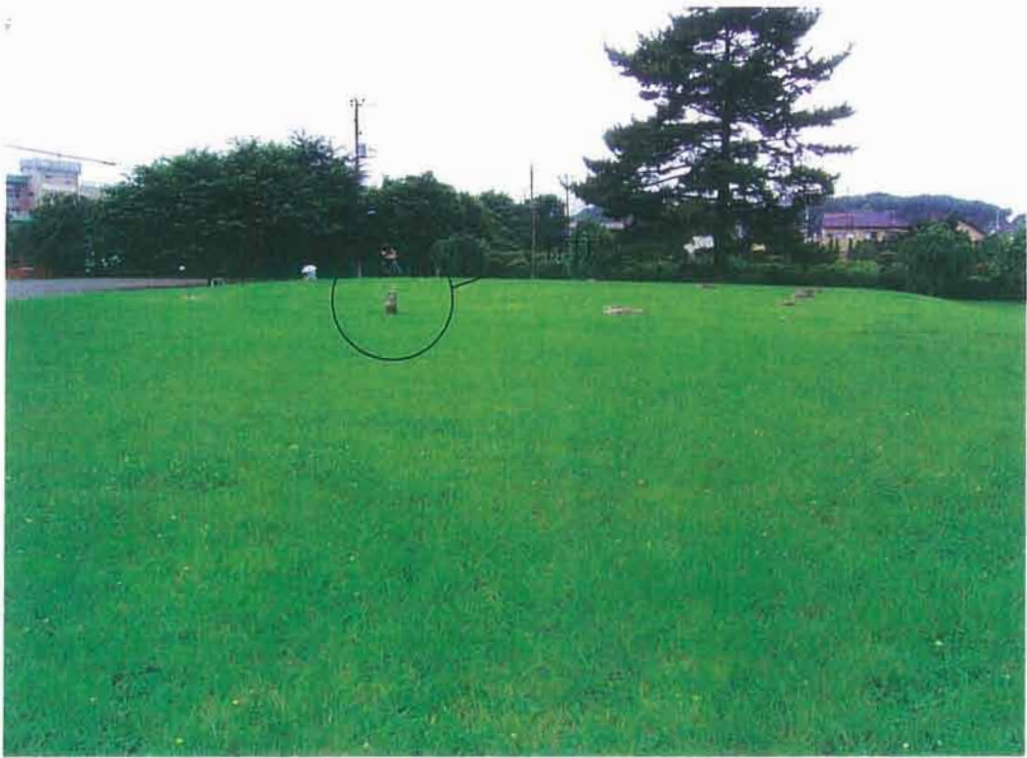
G 金堂基壇の現況。基壇上に礎石が点在する。金堂跡の標柱はほとんど目立たない

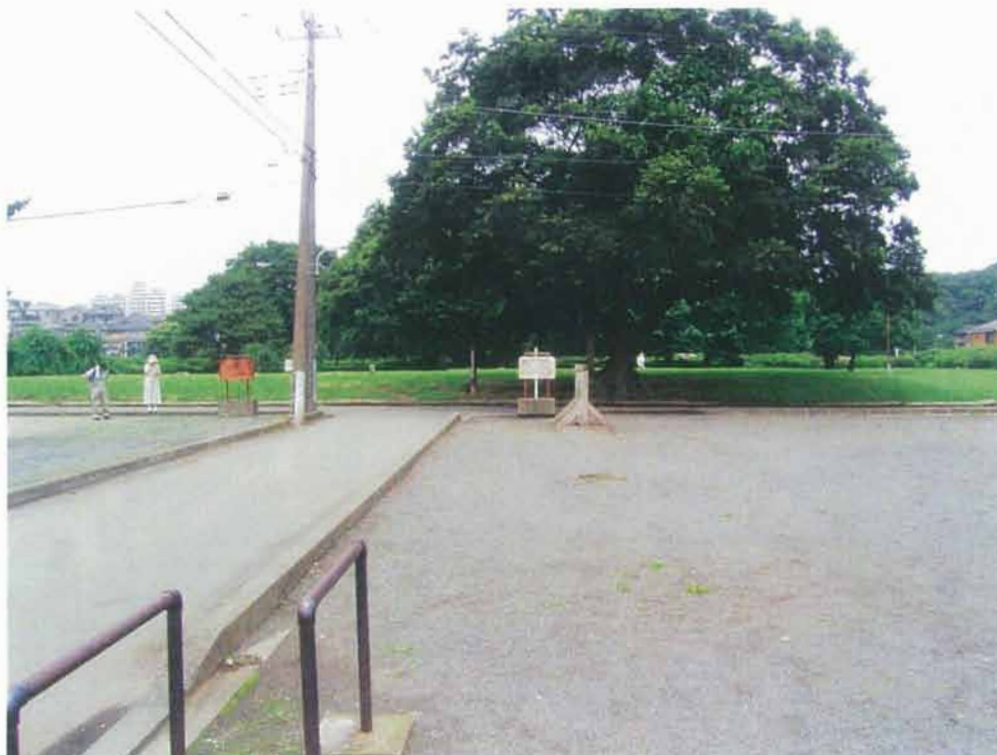
J 砂利広場から見た金堂・講堂地区。電柱が景観を阻害している。

電柱など史跡の整備活用上，不適当と思われる施設・構造物の除去や，史跡景観に相応しい整備のあり方について検討を行う。

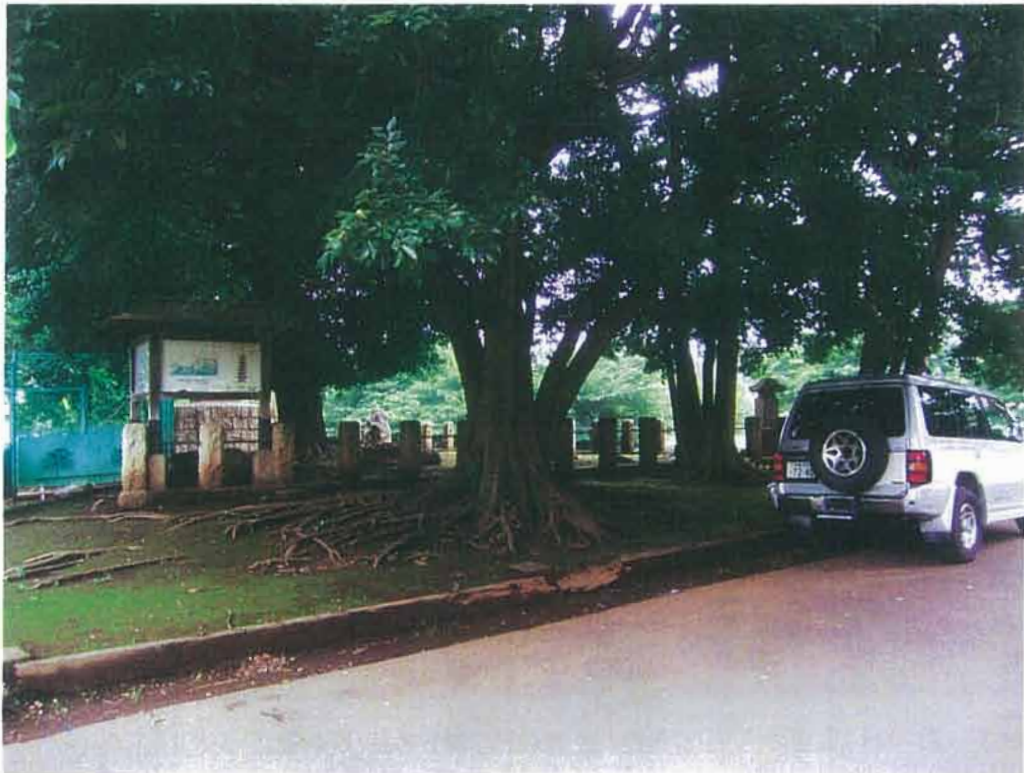
L 塔1の現況。樹木が茂りその存在がわかりづらい
