山 梨 県 防 災 新 館 石 垣 移 築 保 存 工 事 報 告 書 甲府城跡 - 楽屋曲輪 -

# 山梨県防災新館石垣移築保存工事のあらまし

本報告書は、上記のような経緯をもって整備されることとなった防災新館の甲府城石垣展示室への石垣移築の過程記録であるとともに、石垣の積み方など整備の具体的な方法等をまとめたものであります。

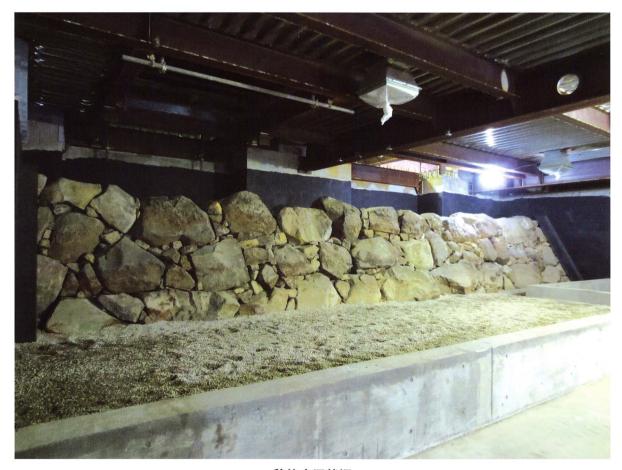
移築完了状況 破損・欠落した部材に転石の新補材を交換・補填・一部彩色を行い往時の姿が蘇りました。

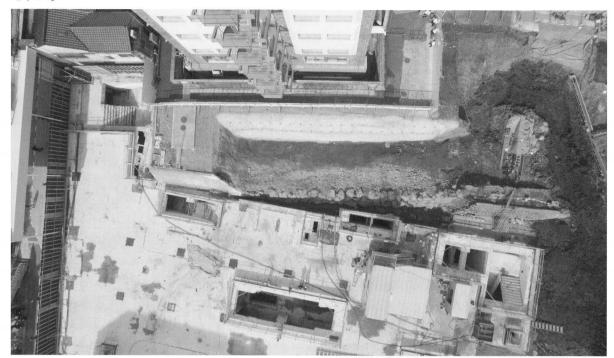
写1-1-3 一の堀(内堀)全景確認状況

以上の結果を受けて本調査に至り、新庁舎建設は県庁機能を維持したまま進められ、調査の工程も解体作業の進捗に併せての対応となり、協議と工程会議を実施しながら平成22年9月13日から12月27日まで実施した。調査の結果、築城期の一の堀(内堀)と石垣、大手門関連の石垣などの遺構が発見された。
