旧狩宿茶屋本陣 保存活用計画

2021 年

群馬県長野原町教育委員会

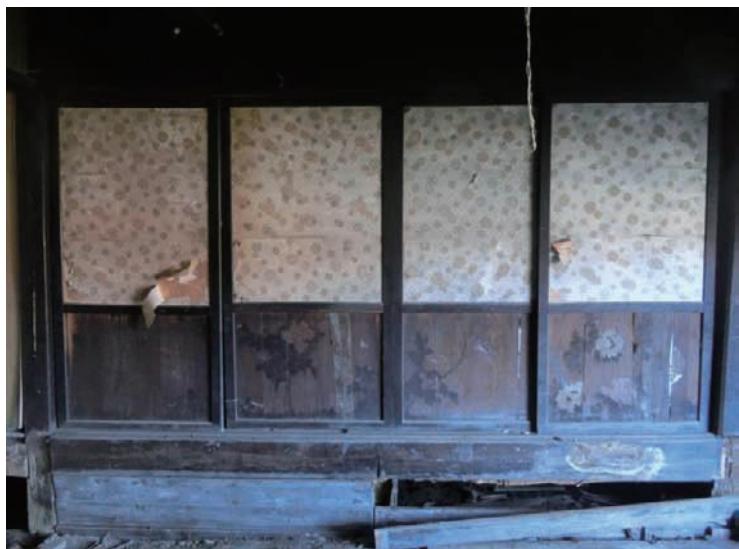
土間と座敷境の板戸の腰には鳶（うそ）と
牡丹が描かれている

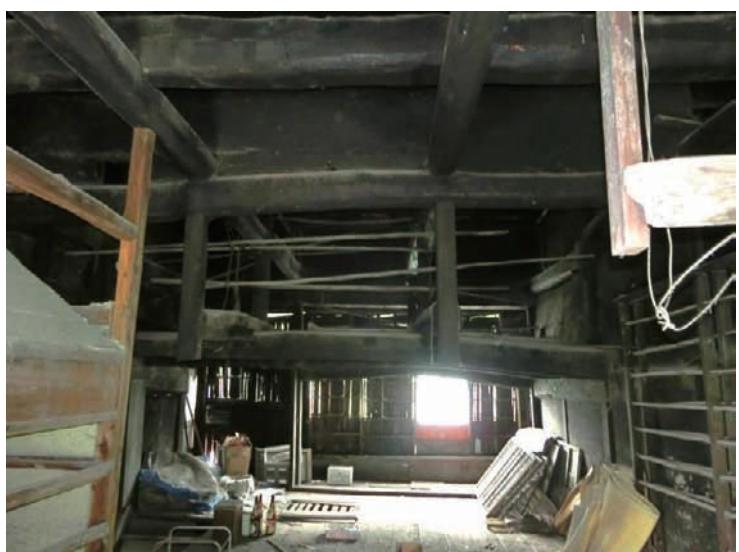
2階（旧客間4）より南を見る
当初吹抜だった部分は養蚕のため床が張られた

本茶屋本陣では床板、竿縁に天井板をとめる釘等に和釘が使用されていた。一方 2 階の吹き抜けに床板を張るなど、後の改造と思われる箇所には洋釘が見られた。およそ明治 30 年頃から日本製の洋釘が製造されて、急速に和釘にとって変わる。養蚕のために間仕切りを取り、吹き抜けを廃して床にした時期は、およそ明治 30 年以降と推測が出来る。しかしながら、釘から創建年を割り出すことは出来ない。

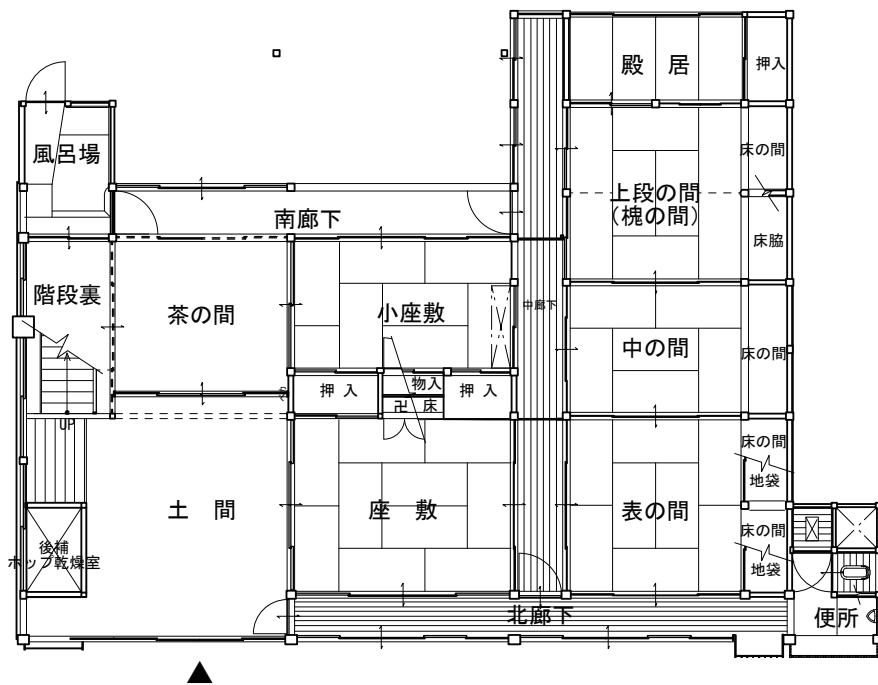
現況 1階平面図

現況床面積	1階床面積 : 171.48 m ² (51.89 坪)
	2階床面積 : 135.75 m ² (41.07 坪)
	延床面積 : 307.23 m ² (92.96 坪)

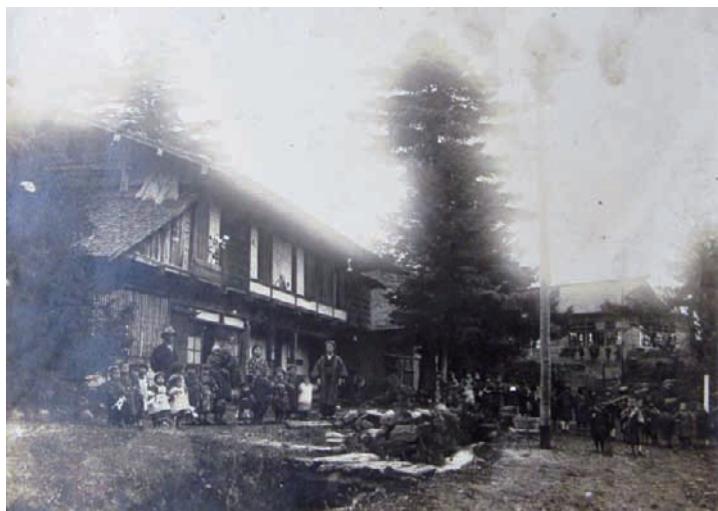
黒岩家の全景写真(昭和6年)

大黒柱筋から東側を間口 2 間分残し、馬屋と土間、2 階板の間を撤去し、屋根は差し掛けにした。

黒岩家の全景写真（昭和 6 年）東側が差掛けになっている

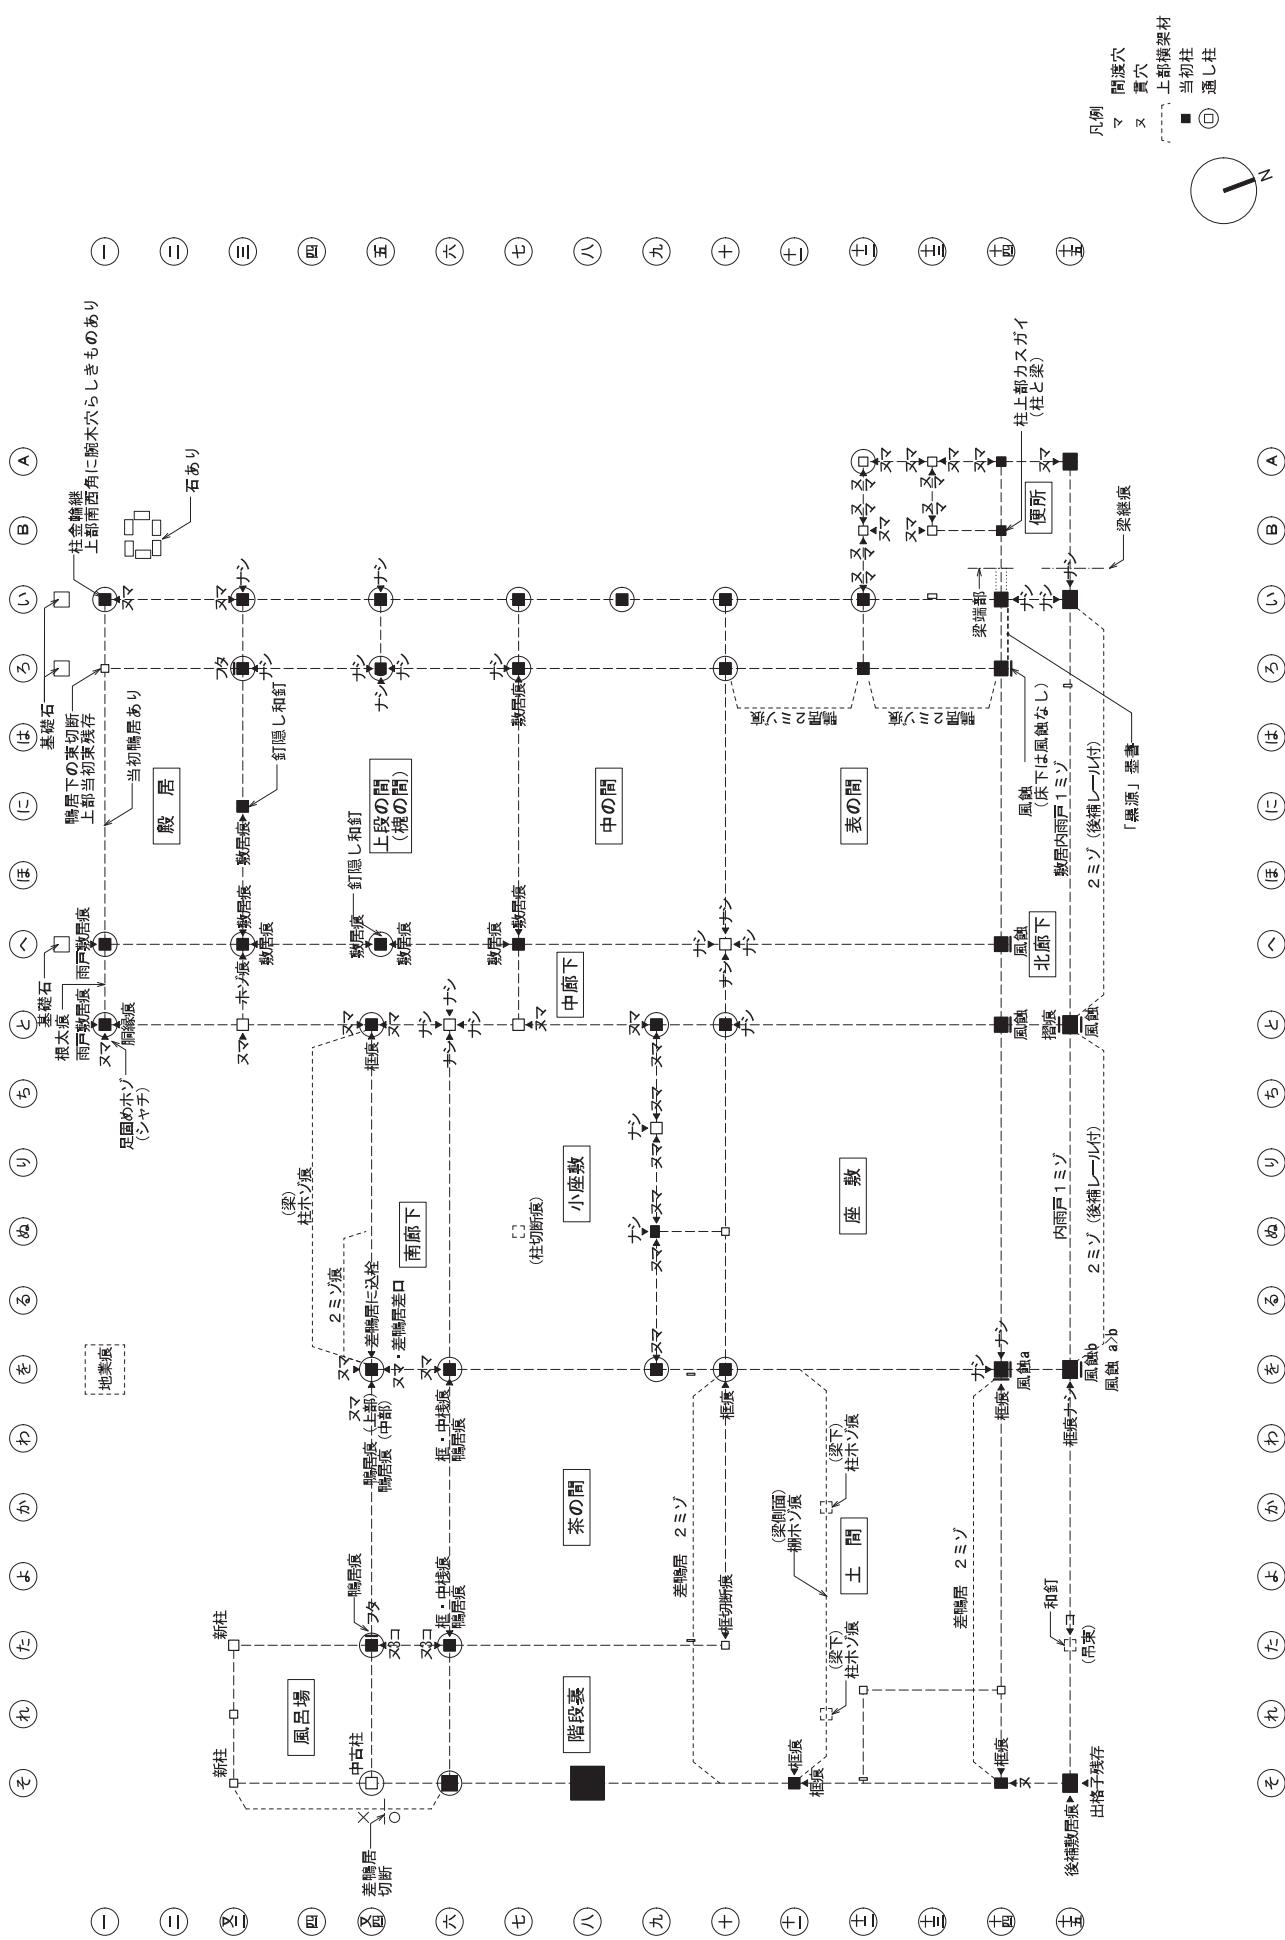
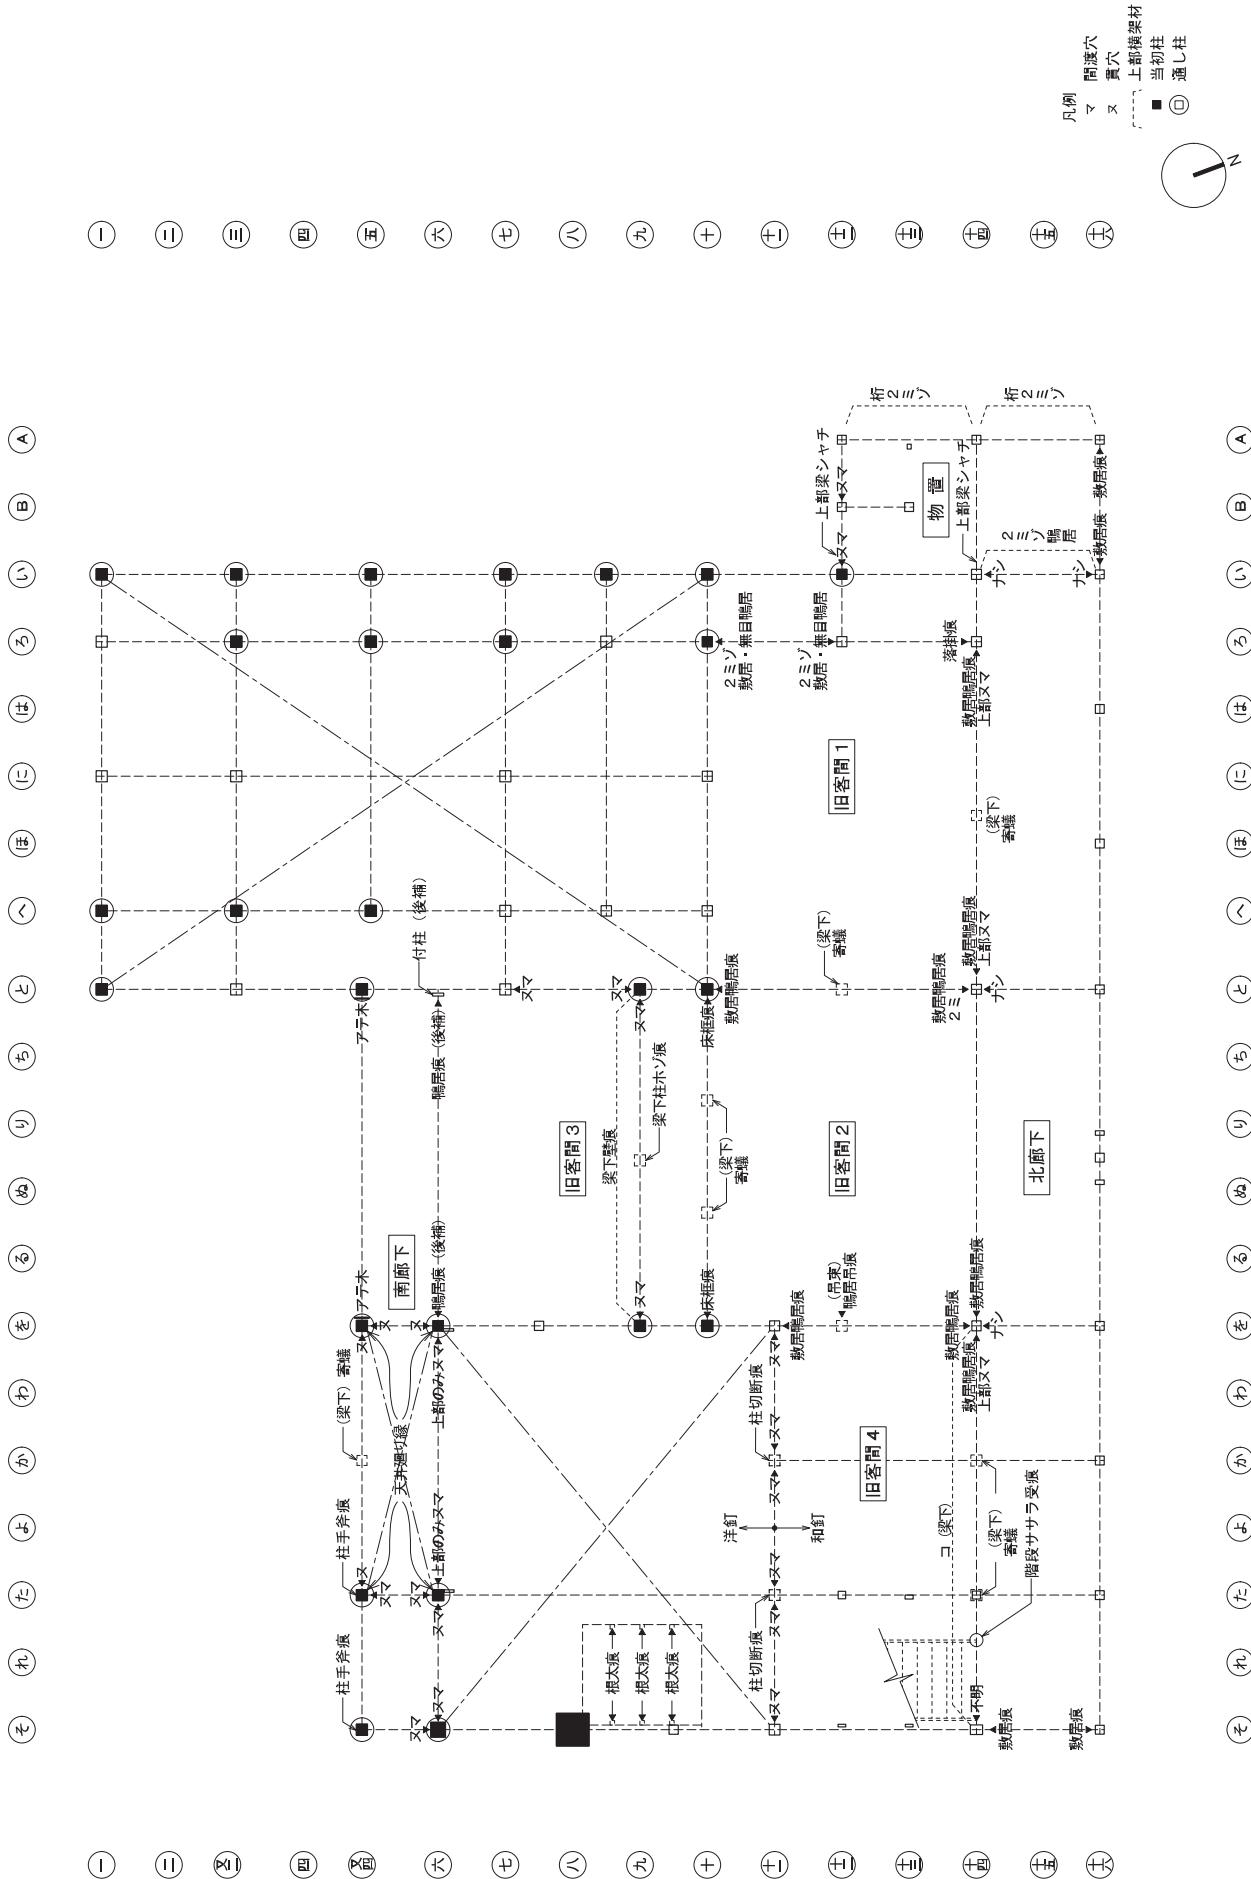
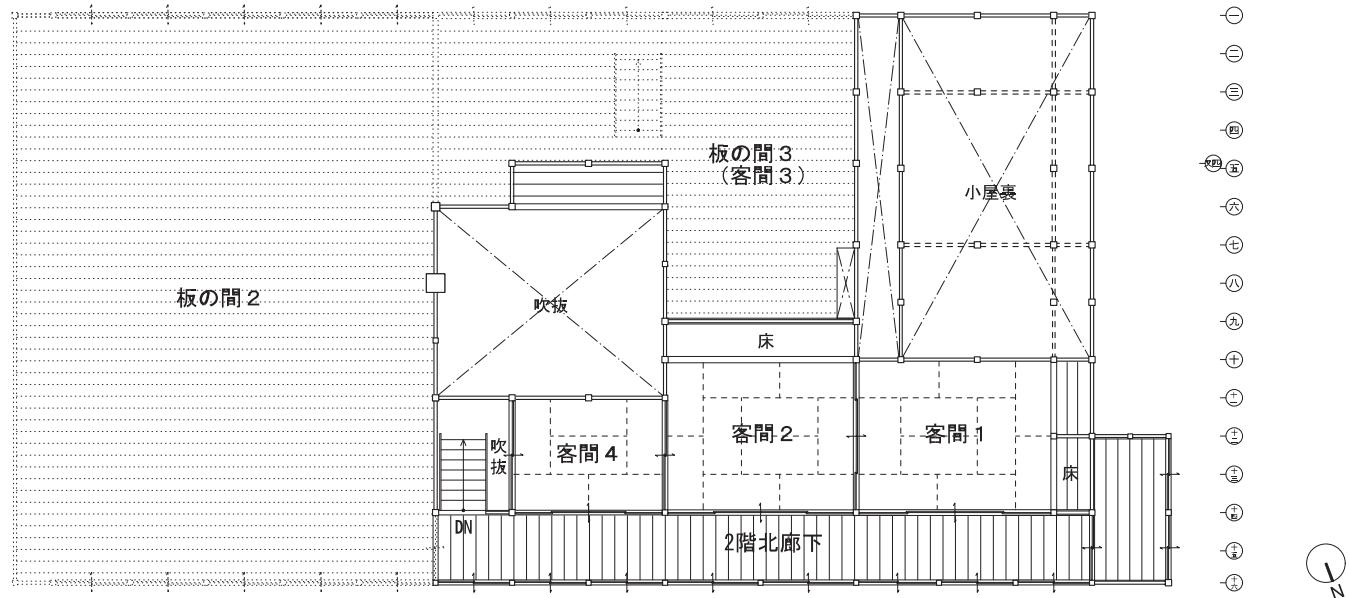
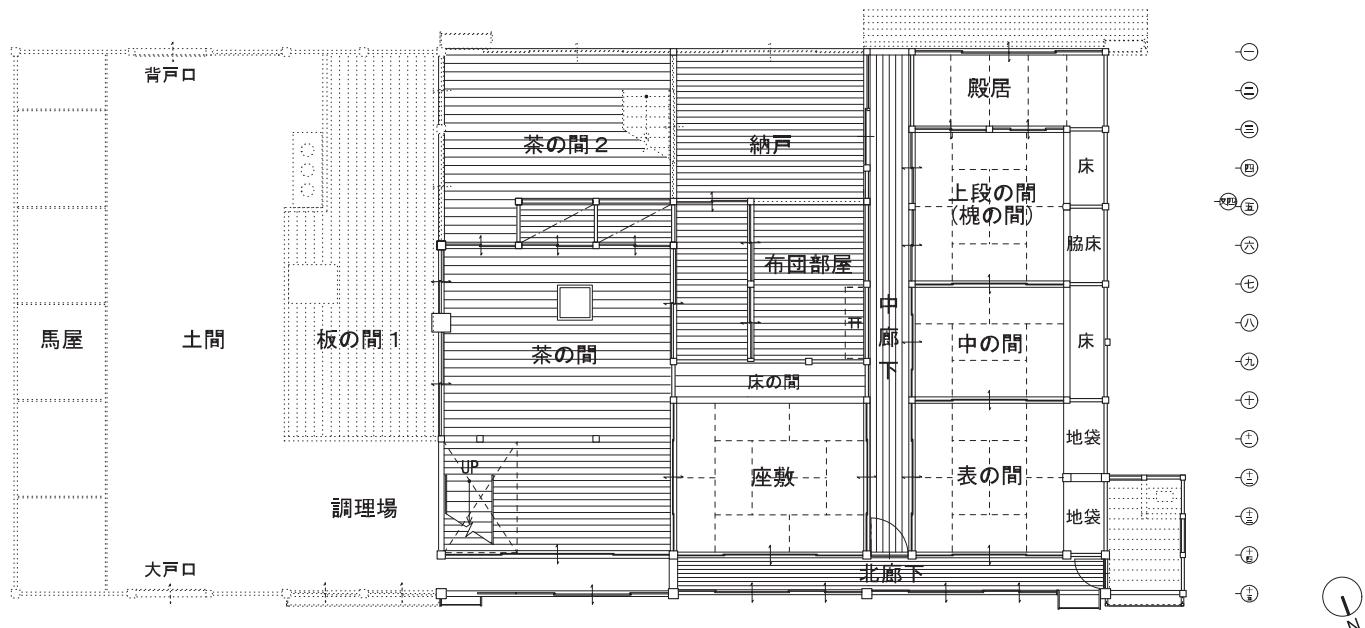
茶屋本陣時代復元図

以上の考察結果から復原を試みたが、解体された部分もあり不明な点は多い。しかし、痕跡調査の結果と「齊治方眼紙の図」を元に復原すると、現状の建物は茶屋本陣時代の姿をよく留めている。特に解体された部分を除くと重要な宿泊部分の間取りや造作、外観が大きな改変が無いことがわかった。推定される整備建物の主な復原の内容（明治18年北白川親王宿泊時）を以下に述べる。

1. 外観は板葺き石置き屋根であった。ササ板が残るが今後のメンテナンスなどを考え銅板または鋼板で復元する。外壁部分の多くが漆喰壁であった。
2. 上段の間は、他の部屋より床を200mm高く上げて上段として復原される。後補の鴨居は取り除く、竿縁天井を復旧し、中の間とも床の間の張付壁が復元される。
3. 当初、殿居に押入はない。南には二間半の開口部となる。また、現在の天井も後補で新たに復元されるが、現在仕様は不明である。
4. 中廊下の東側の一部を除き張付壁で復元される。
5. 座敷の南側の床の間には扉、建具がなく全て床の間であった。
6. 茶の間は15畳の吹き抜けた部屋で、さらに当初は北に9畳が縁までびていた。南の部屋との境の差鴨居には棚がついていた。今回は明治18年北白川親王宿泊時以降の間取りでL型に縁が廻る土間として復元する。
7. 大黒柱脇の階段は移動する。
8. 小座敷は東西に分かれた納戸であった。柱、建具を復元し、活用を考えて管理室および通路として整備する。
9. 2階は、北側の街道に沿って廊下があり、廊下に面して3室の客間が並んでいた。また、西端の客間1には床の間があり、仕切りが復原され畳が入る。客間2、客間3の境は復原すると壁になるが、活用を考え、壁及び床の間は復原しないこととする。客間2、客間3、客間4は使用勝手により、展示室などに使用され、整備される。客間2、客間3、客間4の床は、活用を考え、板敷きとして整備されるが、活用によっては畳を入れることも出来る。

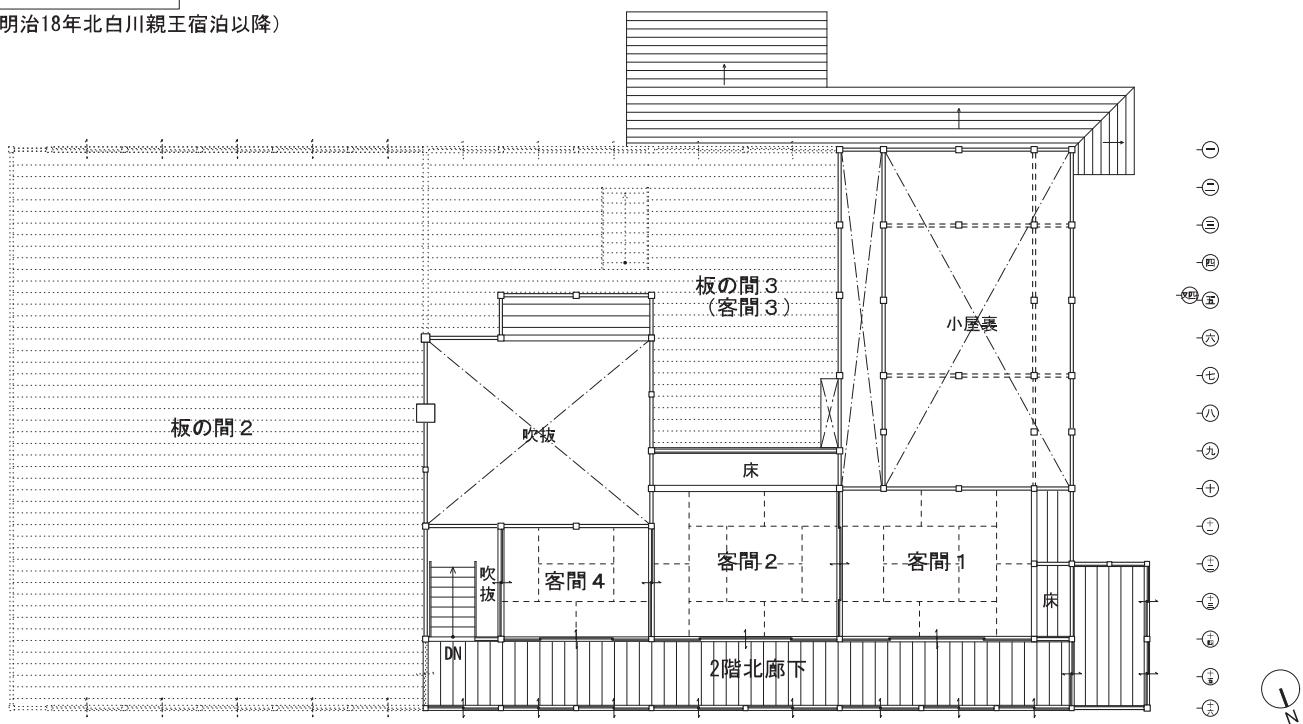
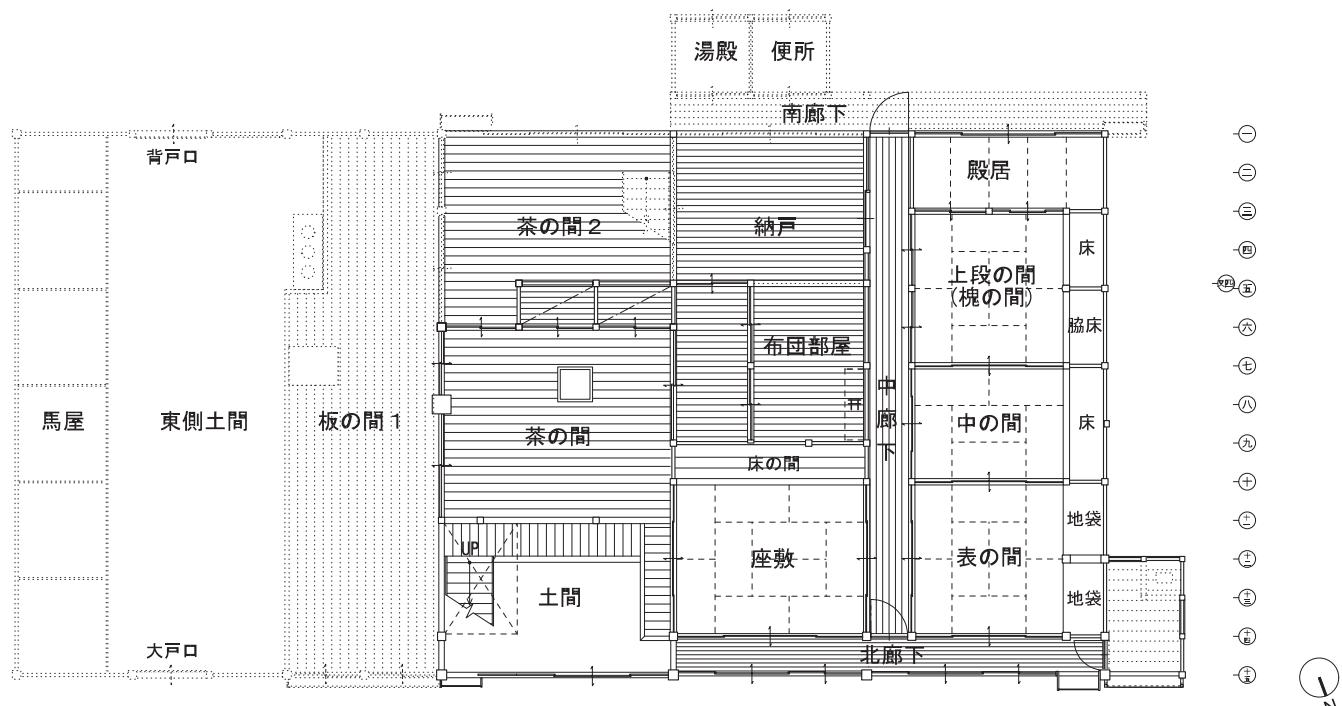
明治時代復元図

(明治18年北白川親王宿泊以降)

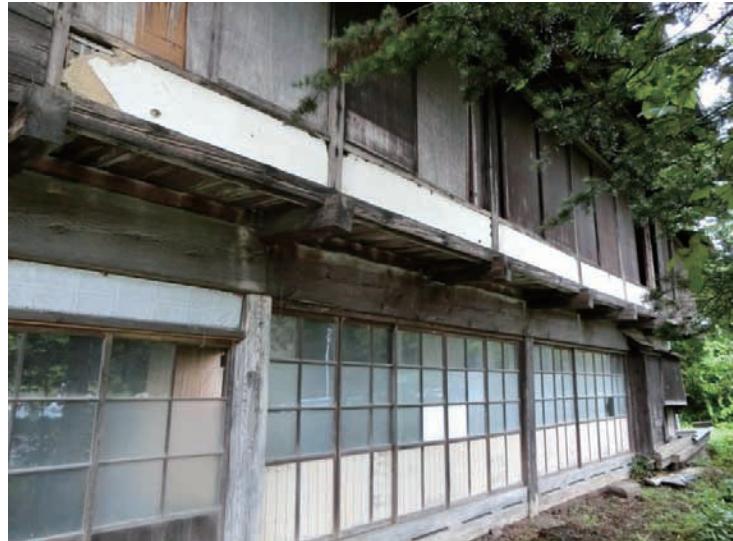
建物北側外観 2階床および屋根軒は出梁造り
1階の道路側柱はケヤキ柱、他は柱に栗材を使用

本茶屋本陣の構造は街道側の 2 階を張り出した出梁造りである。2 階の北側の軒は、チョウナ梁の湾曲を利用した腕木で、2 階北廊下内部から外部に張り出している。チョウナ梁は斜面に生えた木のアテ部分を梁に利用したもので根元の大きく湾曲した部分を利用している。地場の材料をうまく利用した普請と考えられる。

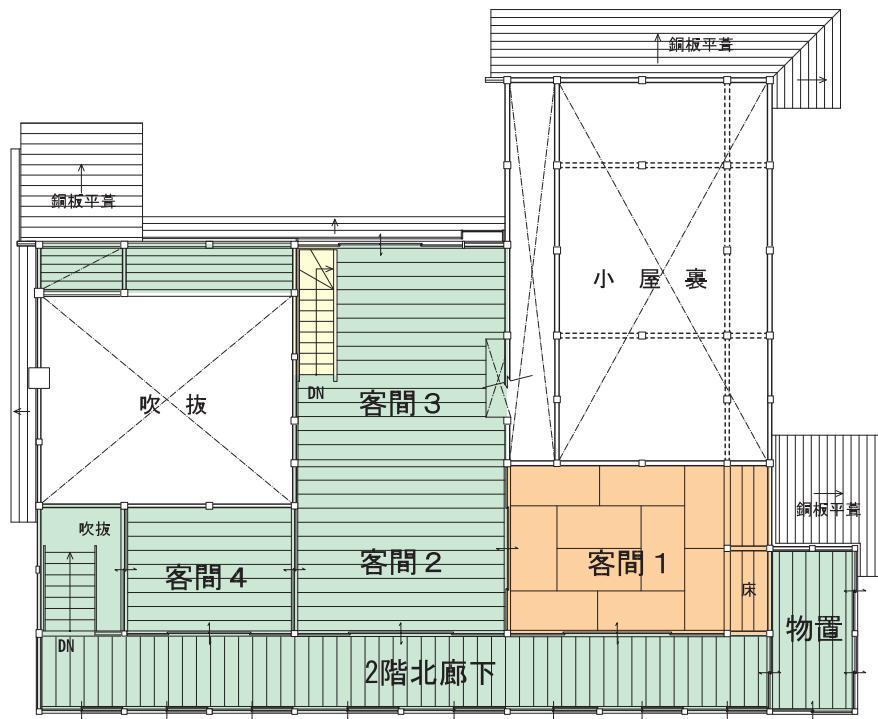
整備 2 階 平面図

本茶屋本陣の「部分」及び「部位」の設定の方針としては、北白川宮宿泊時を基準にその価値を判断し設定を行う。以下各部屋の写真に、判断された設定をのせる。
