宇土城跡（西岡台） IX

— 史跡宇土城跡保存修理事業に伴う発掘調査報告書 —

熊本県宇土市教育委員会

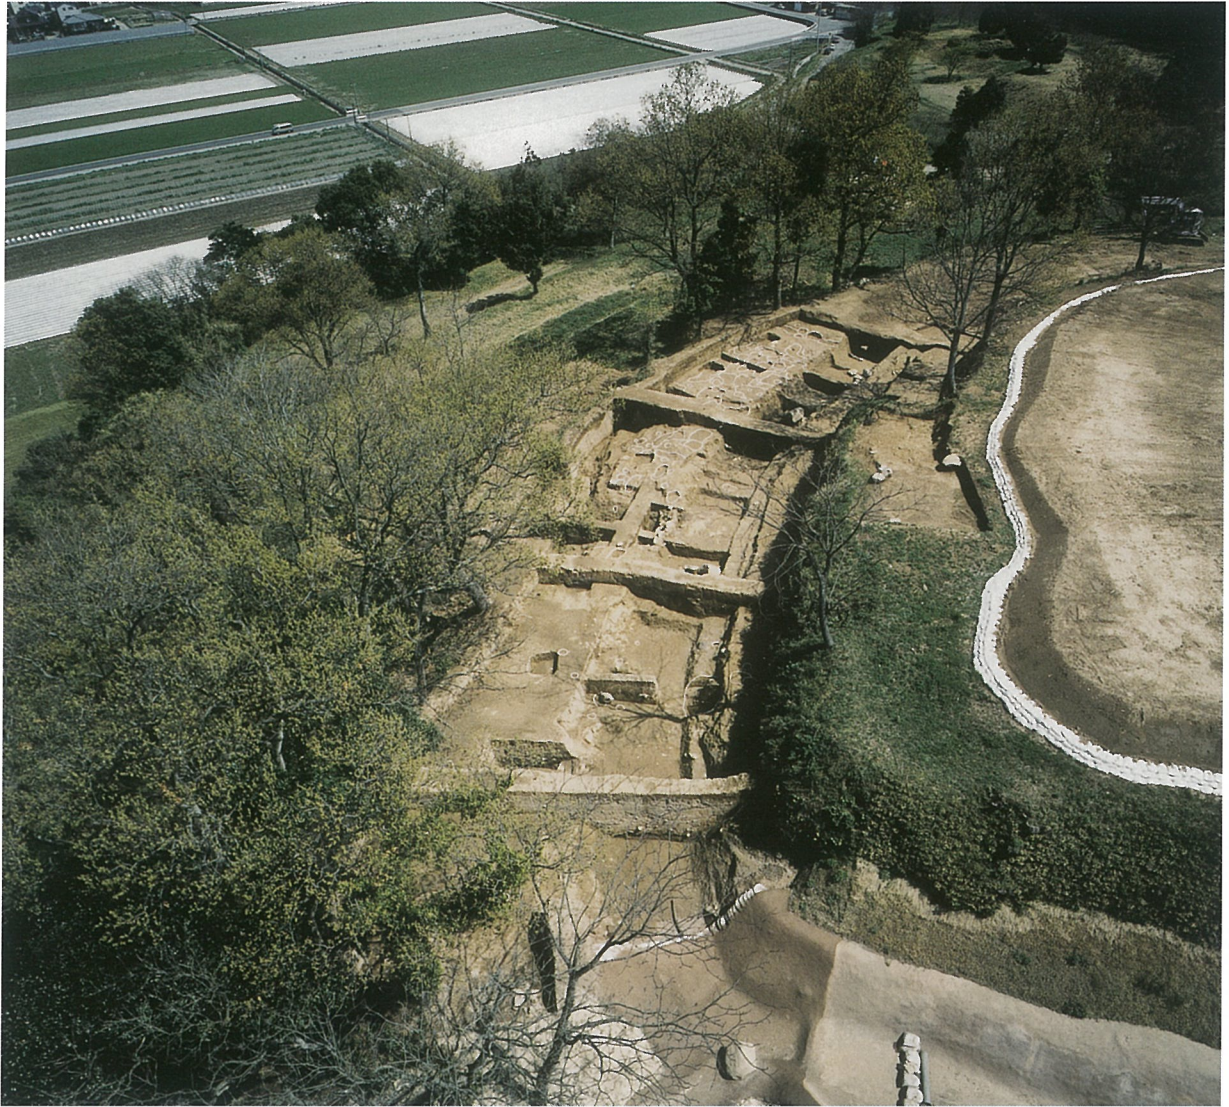
千畳敷北側横堀跡 SD02
周辺発掘調査状況（上が
北）

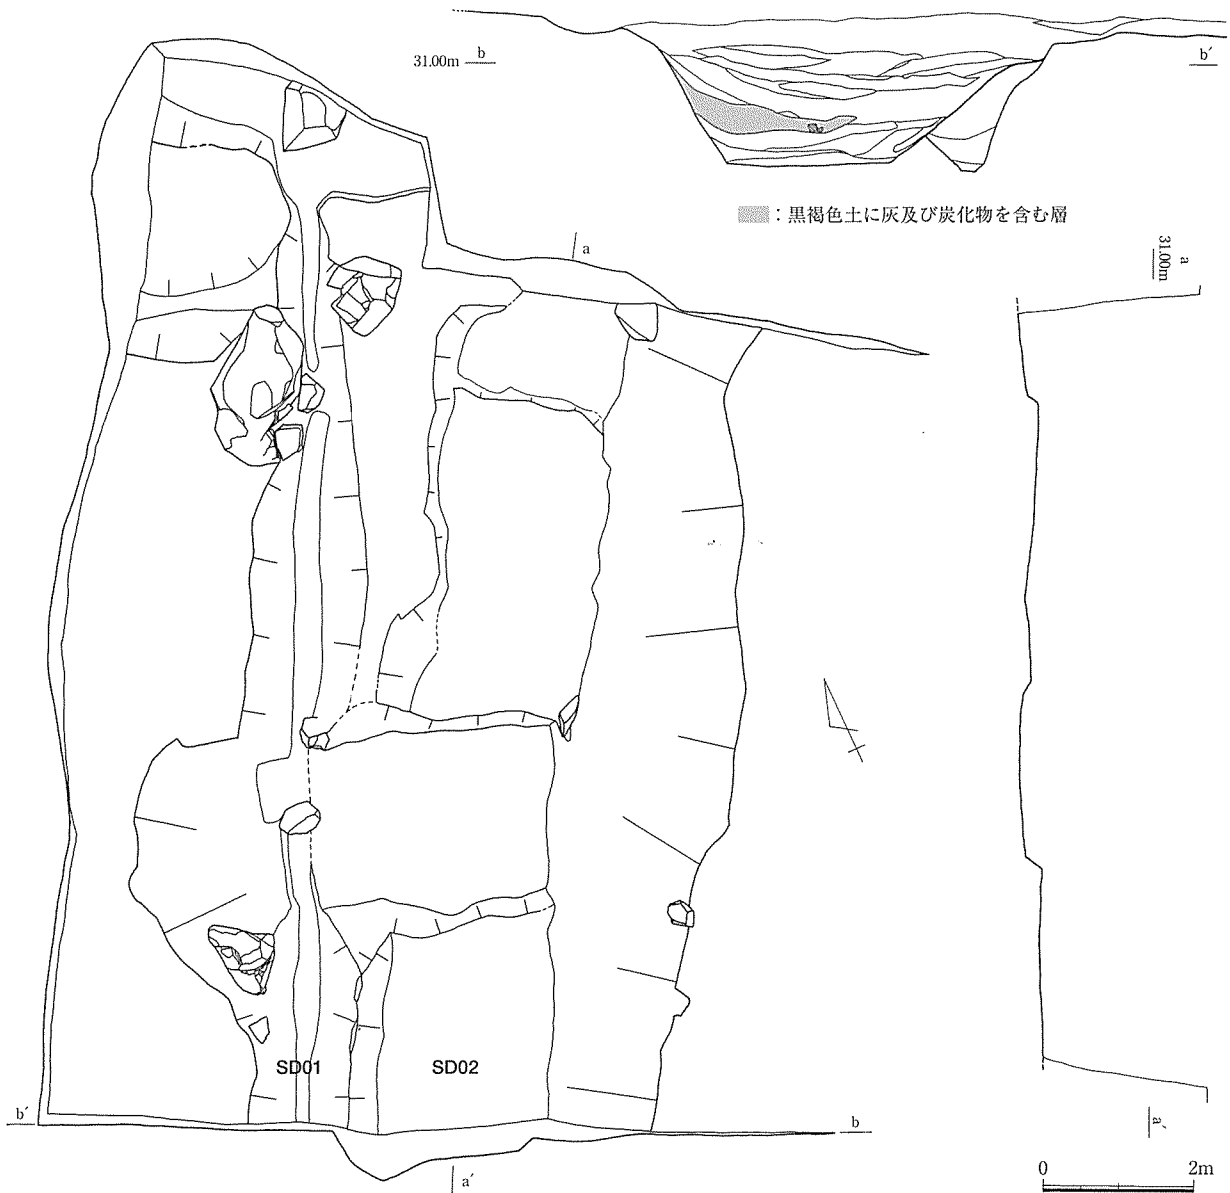
図14 H-T 6 遺構配置図 (1/100)

底面や壁面は丁寧に整形されており、南側から南西側コーナー部、西側の底面は平坦であるが、H-T6でみられるように千畳敷北西部の一部には低い段差がみられ様相が異なる。また、底面の標高は千畳敷南東側が最も高く、同南側、さらに千畳敷南西側のコーナー部を経て北側に向けて緩やかに下降している。比高差は約4mである。このような底面の傾斜は排水を考慮してのことか、もしくは千畳敷周辺の地形的な要因が大きかったのかということが問題となるが、これを考えるうえで参考となるのが千畳敷とSD02底面の比高差である。

埋土の特色として、千畳敷西側において黒褐色土に灰及び炭化物を含む層を確認した。これは千畳敷側から流れ込むようにしてSD02の下層から中層にかけてレンズ状に堆積しており、土層の形成状況から判断して意図的に千畳敷側からSD02を埋めた土砂とみられる(図14)。このような灰や炭化物を含む層は、千畳敷東側に位置する虎口跡の埋土下層でも確認されており、最終段階の路面の直上に堆積している(藤本2001)。これらSD02と虎口跡の灰や炭化物を含む層の堆積が同時期であるとするれば、城を廃絶する段階に伴う可能性を示唆しているといえよう。

一方、遺構の状況からみると「黒褐色土に灰や炭化物を含む層」は千畳敷側から急激にSD02に流入し、あたかも掻き入れたような堆積状況を呈する。SD02を意図的に埋め戻す意図があったとまでは断言できないものの、千畳敷の当時の生活面が削平されて段下のSD02側へ土砂を流入させたとみてよい。千畳敷周辺では城郭の生命を断ち切る儀礼的行為である「城破り」が行われたことが、12次調査や14次調査で明らかになっており（藤本2001・2002）、本堀跡の埋め立ても城破りに伴う行為であった可能性を指摘しておきたい。
