六郷山寺院遺構確認調査報告書Ⅲ

夷石屋（夷山靈仙寺）・西方寺（西方山清淨光寺）・文殊仙寺（峨眉山文殊仙寺）
大嶽山（大嶽山神宮寺）・小城寺（小城山寶命寺）・懸樋（懸樋山清岩寺）

大分県立宇佐風土記の丘歴史民俗資料館

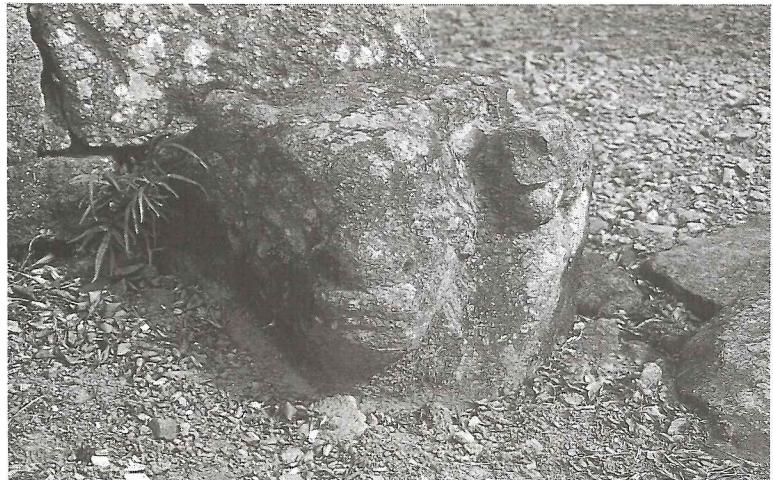
第8図

牛頭を刻む石垣の基礎石

本堂の西側と南側には石垣が築かれているが、そのコーナーの最下段の基礎石には牛頭が刻まれていた。

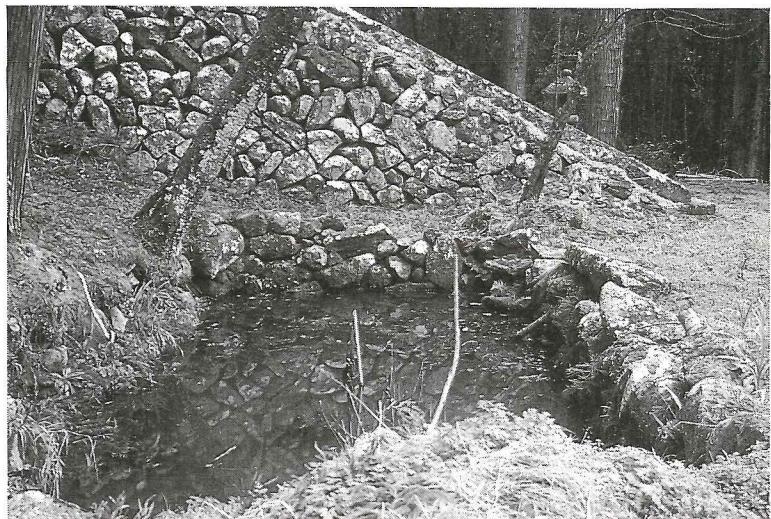
第14図

講堂前の泉水

講堂・薬師堂であり、18世紀には阿弥陀堂・不動堂であった可能性もある。講堂の南側には堂宇の建ちそうな空間と長方形の水溜め（泉水）がある。

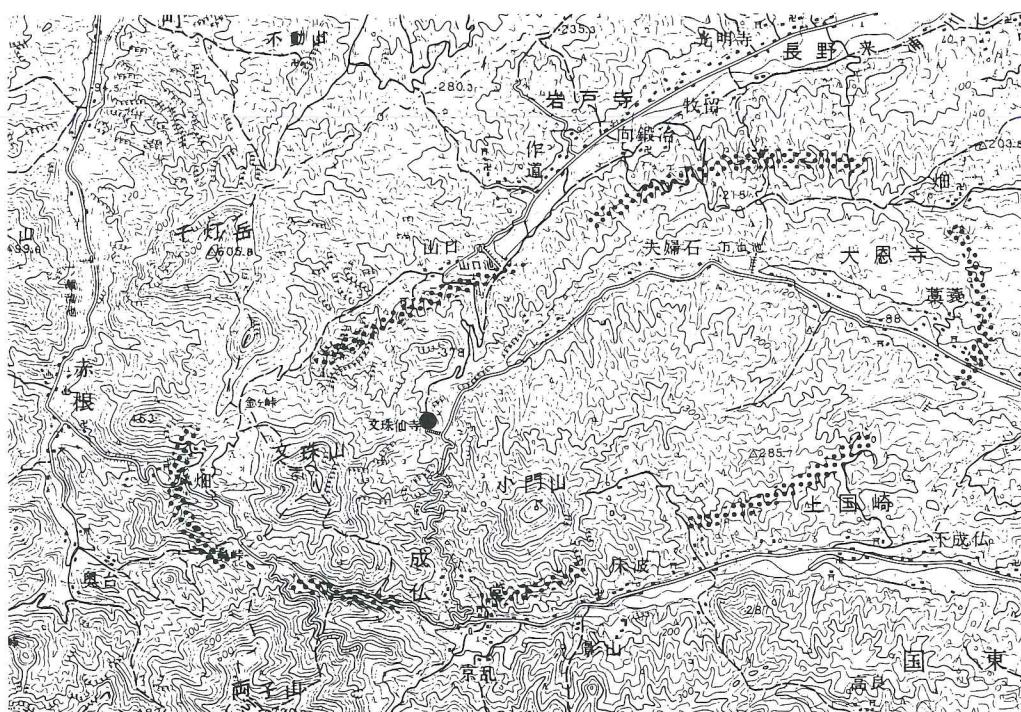
第41図 文殊仙寺の位置と建武4年の四至（1／50,000）

建武四年（1337）の『六郷山本中末寺次並四至等注文案』に「末山 一文殊仙寺限東蕨野 蘭澤 限南成佛岩立 限西赤丹畑美尾 限北岩戸美尾・・・」とある。この四至を地図上と聞き取り調査で検討すると次のようなおおよその比定ができる。「限東蕨野蘭澤」は聞き取りできなかったが、「蕨野（わらびの）」は「藁蓑（わらみの）」と「び」と「み」の違いだけで、発音が酷似しており同じ地名と考えてよさそうである。「限南成佛岩立」は成仏の「立

岩」という俗称の地点を想定できる。「限西赤丹畠美尾」は「赤丹」が「赤根」と同じとみれば、赤根の畠（はた）地区と考えることができる。「美尾」は山や坂などの裾の長くのびた所をさす。「限北岩戸美尾」は岩戸寺地区の山裾を指すと考えてよい。文殊仙寺は富来川の上流にあり、四至はこの川の両側に展開する狭い耕地を対象として展開していた様子である。
