## 六郷山寺院遺構確認調査報告書Ⅳ

馬城山伝乗寺・日野山岩脇寺・丸小野寺・金剛山報恩寺・石立山岩戸寺

大分県立宇佐風土記の丘歴史民俗資料館

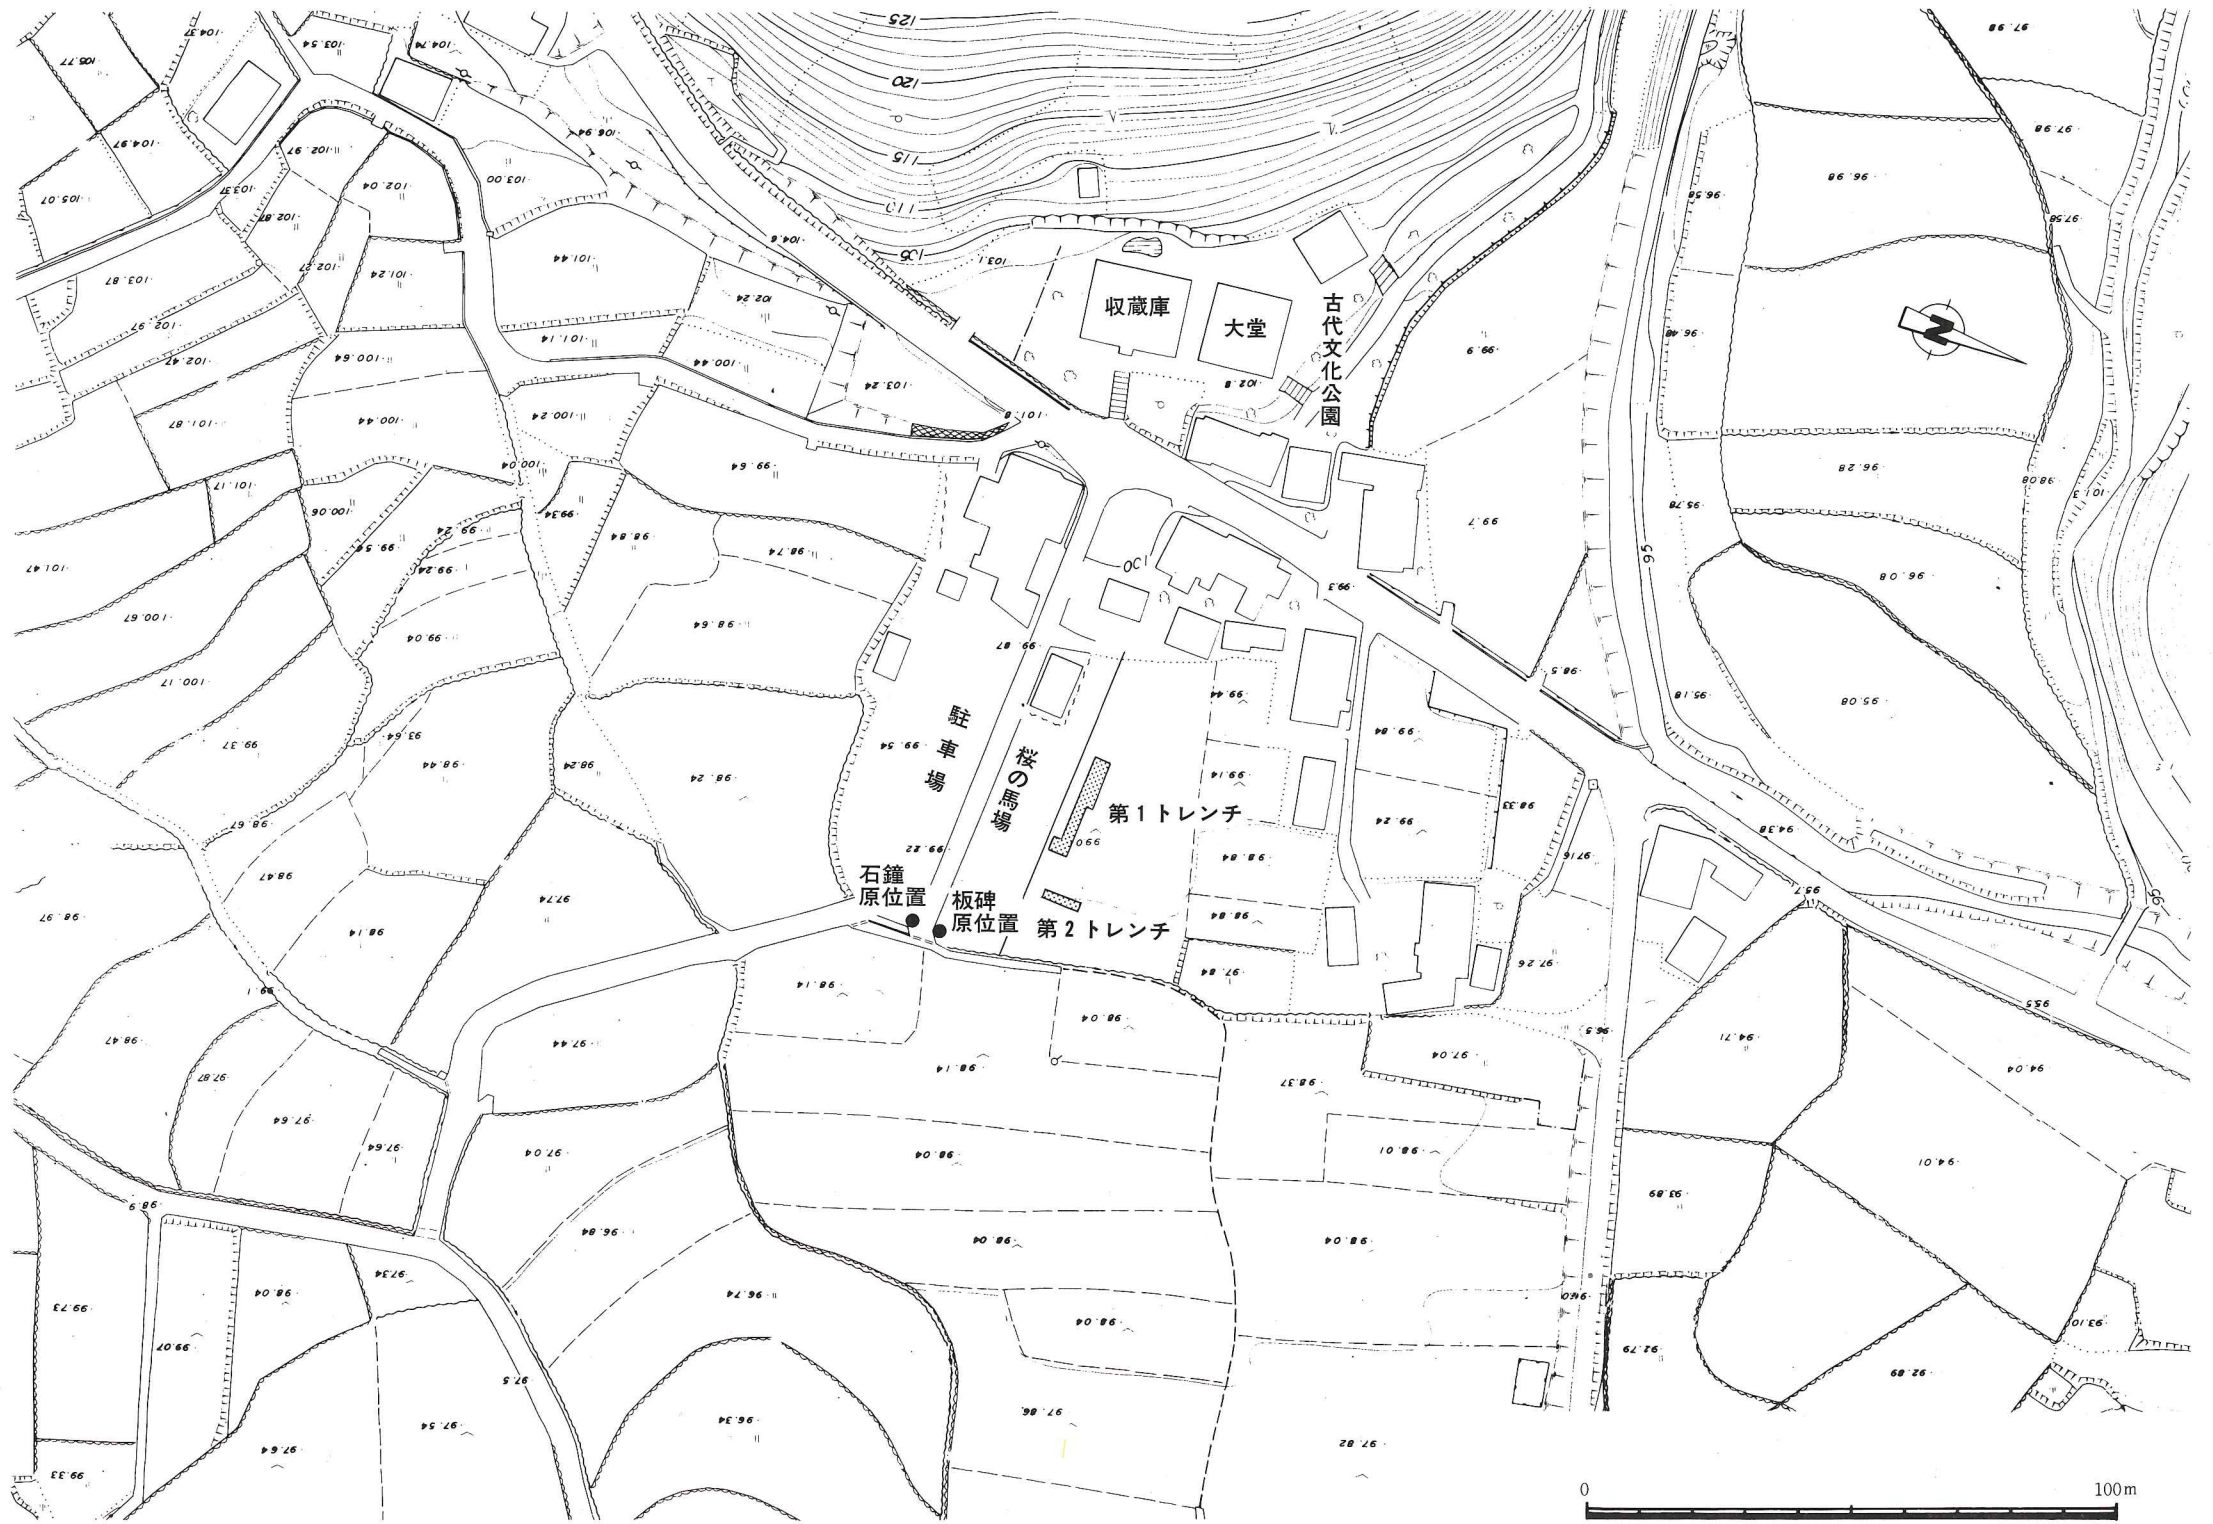
第3図 真木大堂（馬城山伝乗寺）周辺地形図

現在、馬城山伝乗寺であると伝えられる真木大堂には、正面に昭和41年に建てられた収蔵庫、その右側には大堂が存在し、これらの建造物の北側には周辺各地から様々な石造物を集め、古代文化公園として休憩所も建てられている。また、その背後にそびえる馬城山頂に参道の階段を設け、中腹に六所権現、また山頂に金毘羅社がみられる。現状、確認できる馬城山伝乗寺の遺構は

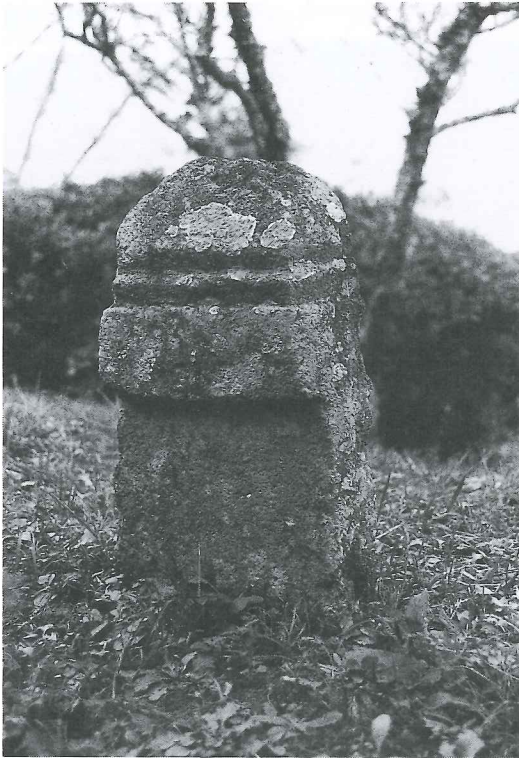
写真7  
桜の馬場東端から移された石幢

板碑・石幢は「桜馬場」と呼ばれる参道端の両端に置かれていたものを、古代文化公園造設に際して境内に持ち込まれたものである。板碑は第7図に示したように碑身部で切損しているが、参道端南側に置かれていたときから現状を呈していたといわれている。また、石幢は各部位の損傷が著しく、幢身も失っている。石幢も板碑と同様に古代文化公園造設に際して境内に持ち込まれたものであり、板碑が参道端南側に置かれていたのとは対照的に北側に置かれていた。両者とも真木大堂に続く参道を意識して建てられたものと推測できるが、移転以前から両者の残欠は全く確認できず、造頭時とはかなり時代を隔て、破損した状態で他所から参道端に移転されたと考えられるべきであろう。地元の話によれば真木大堂の前面にひろがる水田部の畦道には近年まで数多くの石塔類が散在していたようだが、現在は他所へ移され、原位置にあるものはほとんど確認できない。それゆえ古代文化公園内に持ち込まれた板碑・石幢を含めて、これらの石塔類が馬城山伝乗寺に関するものかどうかは一切不明である。

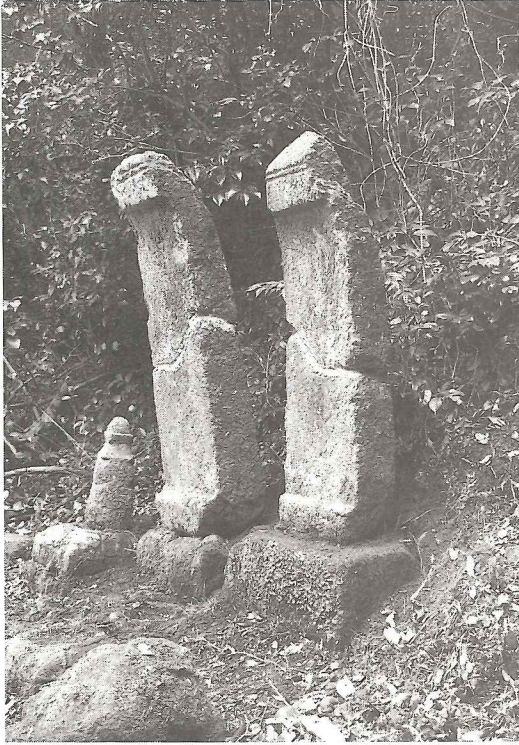
写真28 丸小野寺講堂横板碑

2基の板碑は両者とも、中央部から切損しておりセメントで接合している。現在では板碑身部の銘文はほとんど判読できないが、昭和30年の調査では両者とも中央に大きく「南無妙法蓮華経」とあり、向かって左側の板碑には「康永元年(1342)」、右側の板碑には「康永二年(1343)」の紀年銘が見られたとされている<sup>(1)</sup>。

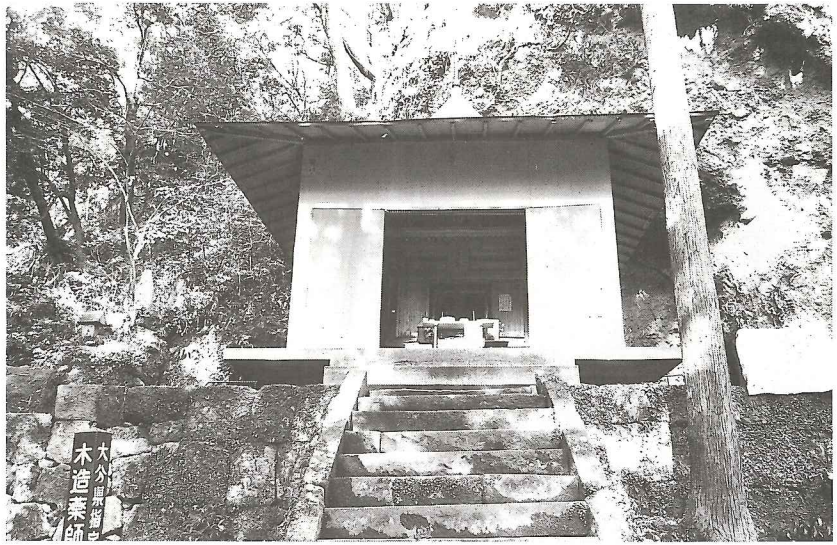
写真45  
岩戸寺奥の院

現在の奥の院の後側には崖内に洞穴状の空洞を穿ち、下面にはU字形の溝や4基の横並びのピット状の彫り込みが岩上に穿たれており、建て替えが行われたと思える複数時期の奥の院の存在が想定できる。なお、洞穴最奥部には現在、異形の五輪形を呈した丸太と安永7年（1778）銘の石灯籠が置かれている。奥の院石段前の平坦地には石灯籠が7基建てられており、これらはいずれも近世でも18世紀前半の紀年銘をもつものが多いが、なかには元和4年（1618）銘の石灯籠がみられる。

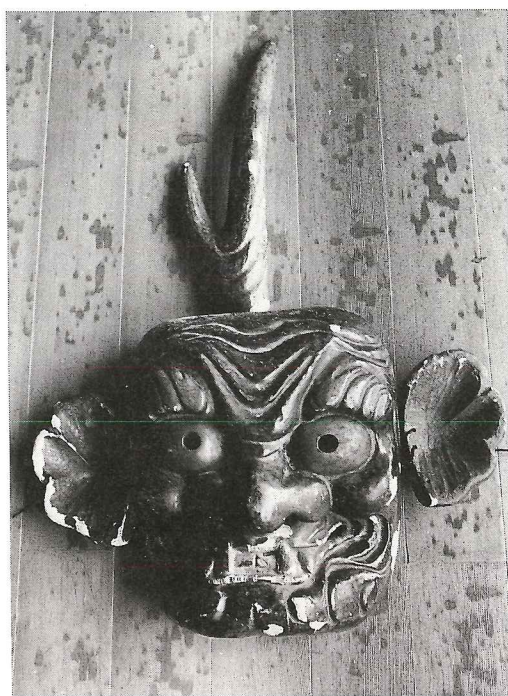
写真62 荒鬼面

岩脇寺には、①荒鬼面・②災払鬼面・③鈴鬼男面・④鈴鬼女面・⑤荒鬼古面の計5面が伝えられている。①から④までの鬼会面が一組となっており、⑤の荒鬼古面だけは別系統のものである。①と②の鬼面は漆塗りである。角がなく、牙の生えた面貌をもつ。耳は欠落しているが、牛耳状の耳を紐で結び付けていたものと思われる。③と④の鈴鬼面は木地に和紙を貼り、その上に胡粉を塗布する。鈴鬼男面の膚は黄褐色・女面は薄桃色に彩色されている。⑤の古面は一本角に牛耳が装着されていたらしく、角装着用のほぞ穴や耳用の紐穴がある。胡粉地に赤色の顔料を塗布し、眉に墨を塗り、歯は胡粉のまま残す。曲面よりも平面が目立ち、抽象化された造形である。
