# 第19回

# 出土文化財展

## 史跡災害復旧工事

## 建造物の修復工事

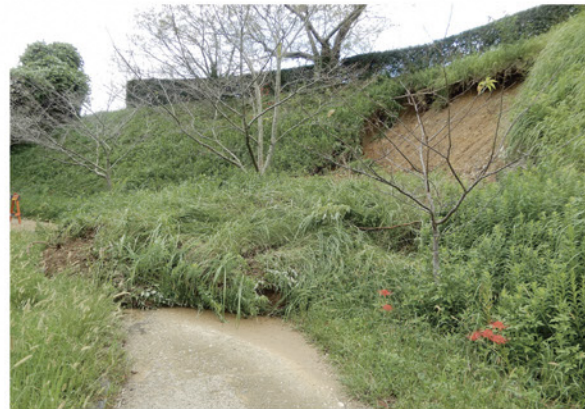
このように順次整備を進めている横須賀城跡ですが、令和4年7月と9月の大雨により、本丸と西の丸の斜面が崩落する災害が発生しました。災害発生箇所の現状を復旧するために実施した工事では、崩落した土を重機で取り除いて斜面を成形した後、植物の種子が入った浸食防止マットを設置しました。

本丸の斜面崩落状況

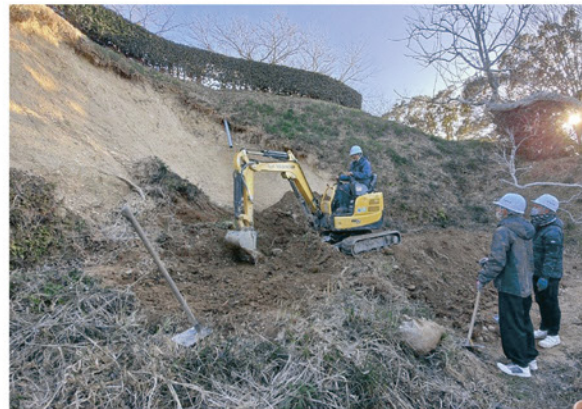
復旧工事の様子

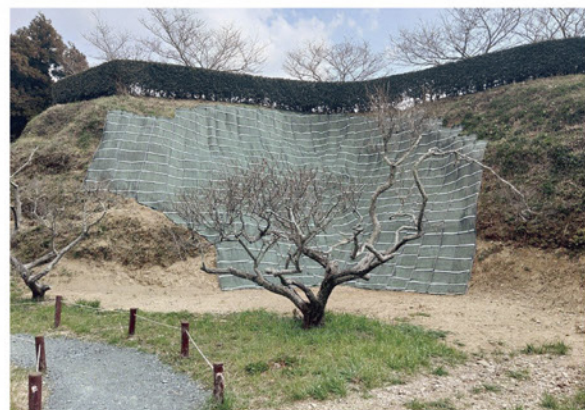
西の丸復旧工事の完了状況

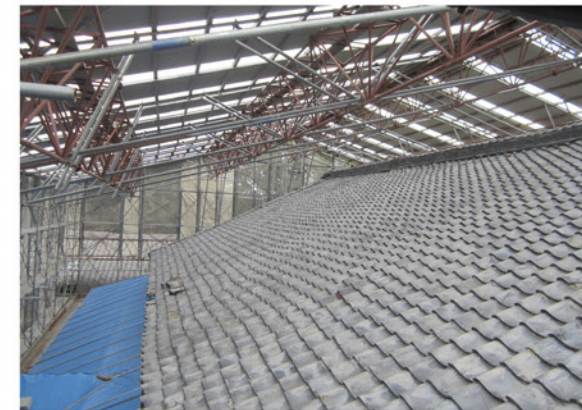
令和2年 解体調査前の屋根

これまでの主屋の工事では、屋根瓦の葺き替えや傷んだ木部の修理、建物の傾きの修正などが行われました。

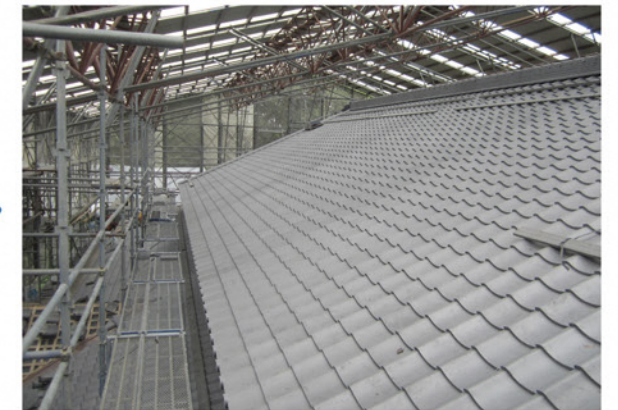
令和4年 葺き替えが完了した屋根

文化財建造物の修復ですので、瓦や垂木、床板など引き続き使用できる部分は再利用して修復を進めています。また、解体調査を進めている中で、式台玄関から棟札が見つかるなど、建物の変遷を物語る貴重な発見もありました。

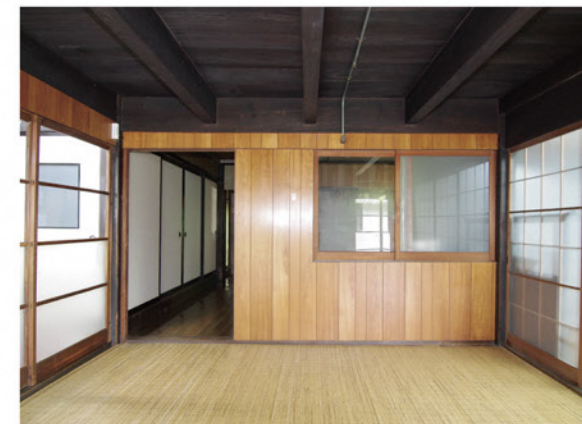
工事前の主屋内部

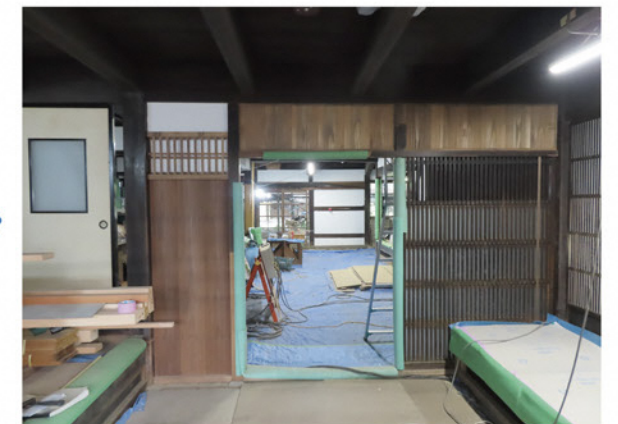
復元整備が進む主屋内部
