# 鎌刃城跡発掘調査概要報告書

— 米原町内中世城館跡詳細分布調査に伴う発掘調査 —

2001.3  
米原町教育委員会

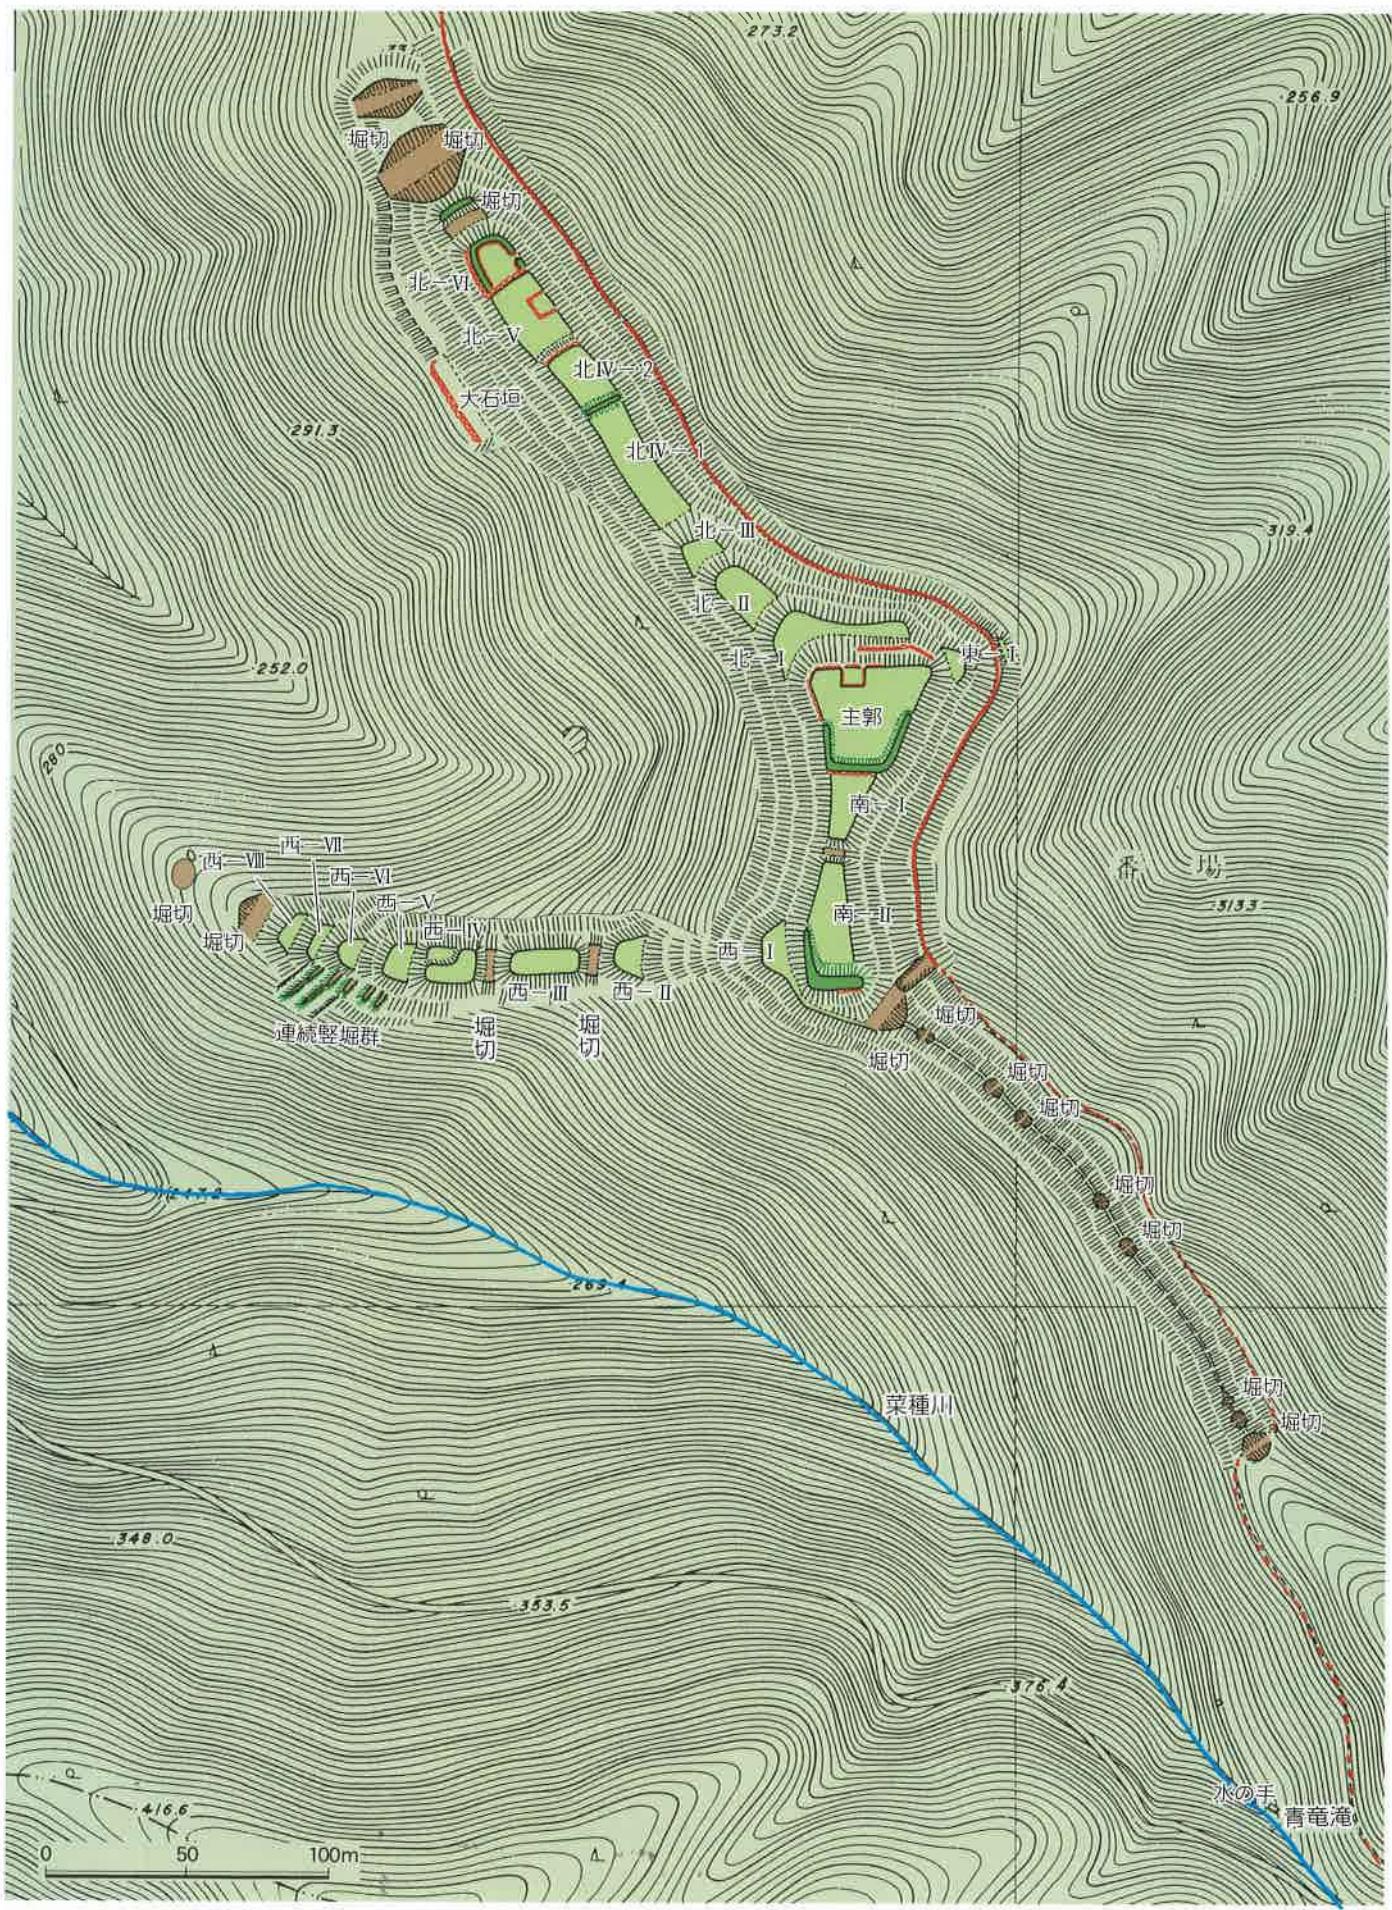
鎌刃城跡概略図

城跡は東西約370m、南北約400mを測り、湖北地方においては浅井氏の居城小谷城に次ぐ規模である。主郭を中心に北方尾根上に7ヶ所、南方尾根上に副郭を含めて2ヶ所、さらに副郭より西へ派生する尾根上に8ヶ所の曲輪を設け、主郭と北端、南端の曲輪は周囲を石積みによって固めている。尾根の先端はすべてに堀切りが設けられているが、特に西尾根先端には近江では珍しい連続竪堀群が設けられているなど、戦国時代後半の特徴が随所に認められる。

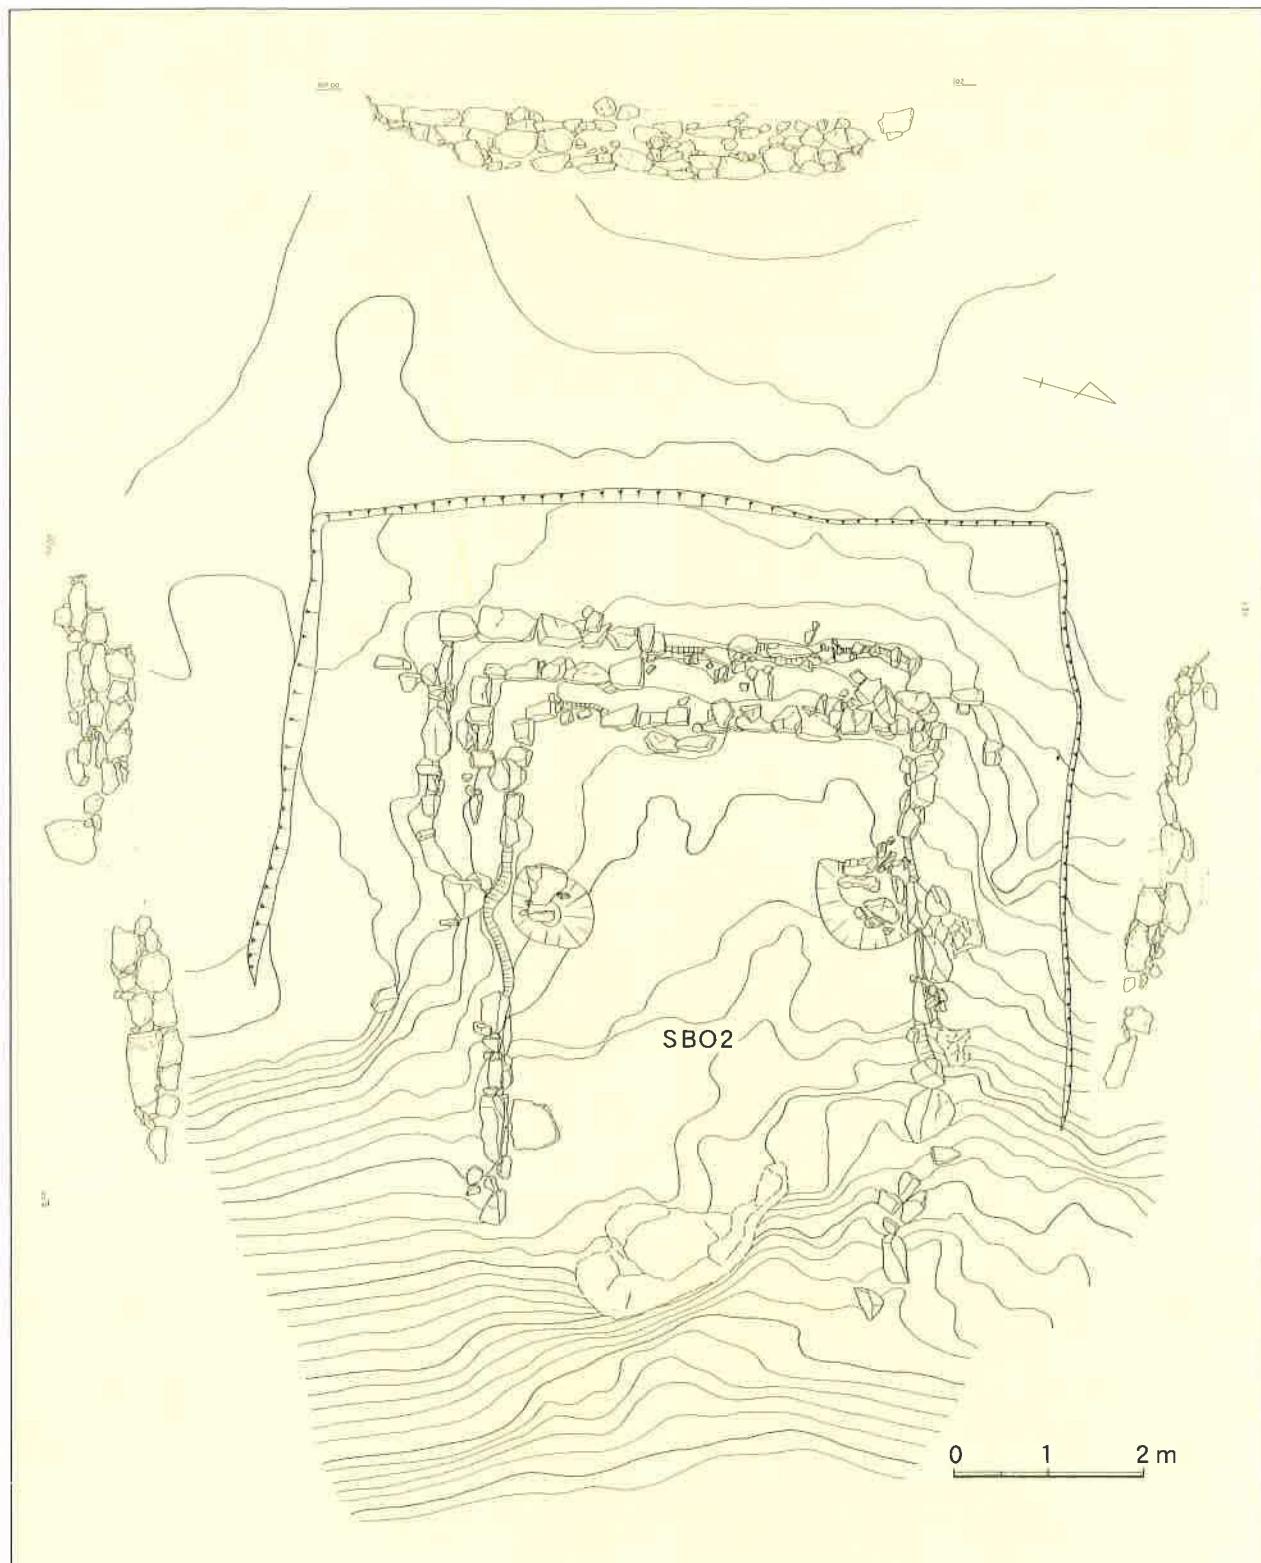
北-V曲輪で検出された虎口実測図

北-V曲輪の東側には調査以前から窪地があり、凹面に沿って石段らしき石列も認められ、ここが虎口の跡であることは以前より知られていた。調査の結果、東西6.4m、南北5.6mの枠形虎口が確認された。通常の枠形は正面の門を入れると左右のいずれかに折れて城内に入る構造となるが、この枠形は門を入れると正面に3段の石段があり、平入りの状態で城内に入ることができる。このため枠形の両側面は石積み(石垣)となる。石積みに用いられている石材はその大半が石灰岩であった。門[SBO2]については鏡柱の南側の礎石と両控え柱の根石が検出でき、間口二間(一間六尺五寸)の薬医門であったと考えられる。

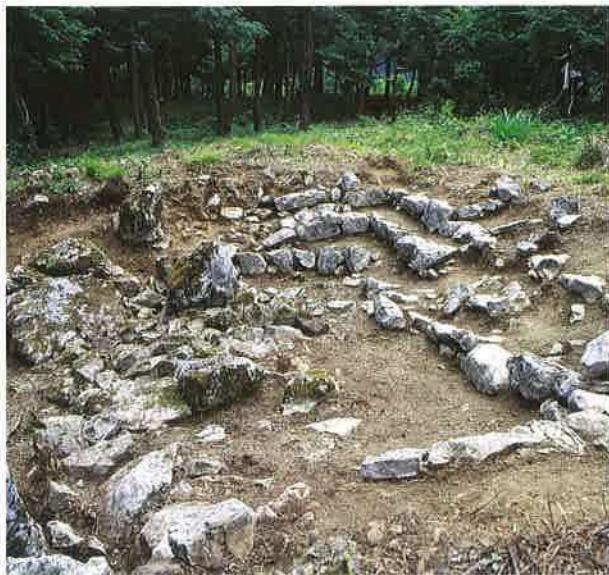
北-V曲輪で検出された柵形虎口

なお、ここでも破城がおこなわれており、枠形内には多量に石積みに用いられたと思われる石材が投棄されていた。

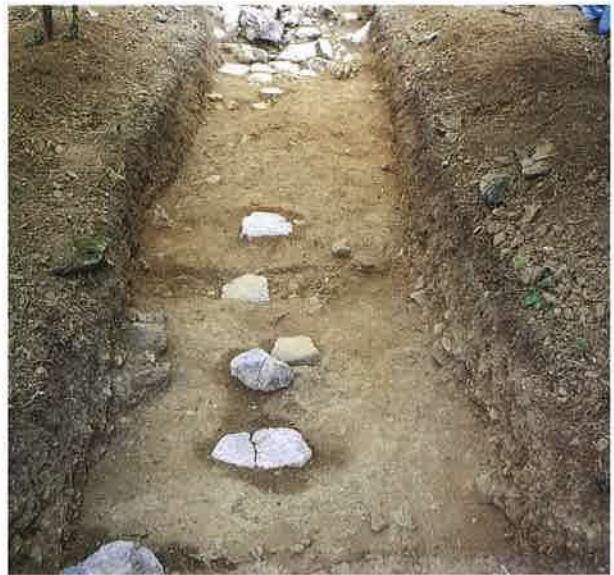
北-VI曲輪で検出された礎石

北-VI曲輪の中央で東西にトレンチを設定したが、このトレンチで礎石を検出した。礎石は一間が六尺五寸というきわめて規則的であったため、礎石が据えられている部分にサブトレンチを設定したが、いずれのトレンチからも礎石が検出され、北-VI曲輪には一間を六尺五寸(1.97m)とする五間(以上)×五間(以上)の総柱の礎石建物[SBO1]が建てられていたことが判明した。

なお、中央に設定した東西トレンチではこの総柱建物跡の礎石より下層で柱間も合わない礎石を検出しておらず、少なくとも2時期にわたって礎石建物が建てられていたことも確認できた。

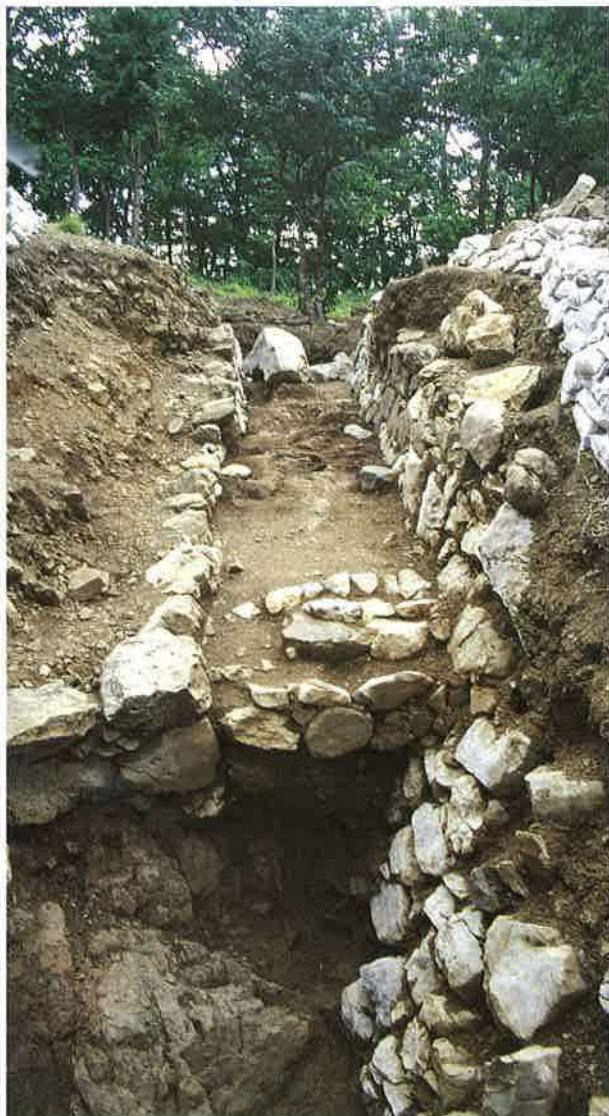
北-VI曲輪の通路状遺構

平成11年度の調査は、10年度に検出された北-VI曲輪の礎石建物の全体像を確認することを主として実施した。調査の結果、北-VI曲輪の周囲に巡る土塁は盛り土ではなく、地山を削り残して整形した土塁であることが確認できた。また、この土塁の東辺で、北-VI曲輪へ出入りするための通路が検出された。この通路は土塁を断ち割って開口しており、その幅は約四尺(1.3m)を測る。通路の両側は石積み(石垣)で構築されており、石積みの残存高は最高で約1.5mほどであったが、土塁の残存状況より築城当時には約3~4mもある高い石積みであったと考えられる。

また、通路の中央部からは6個の礎石が検出されたが[SBO3]、これは上部構造を支える柱の礎石か、あるいは通路内に設けられた門の柱礎石と考えられる。

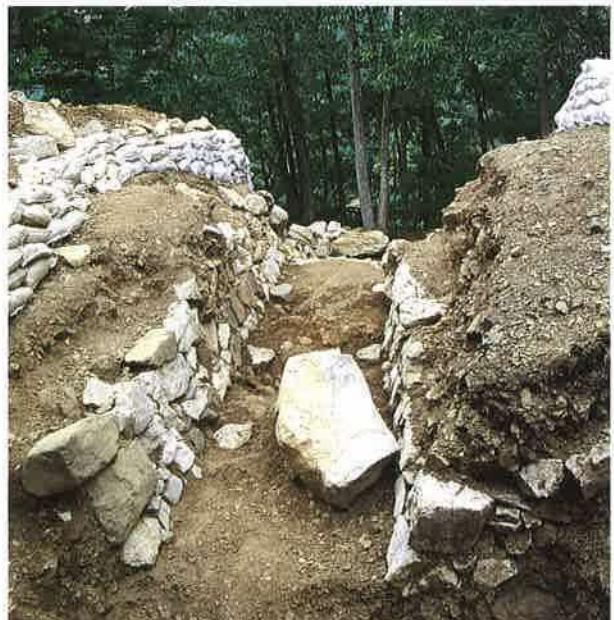
北-VI曲輪内部から通路状遺構を見る

こうした構造から、平成10年に検出された五間×五間の総柱建物の地下へ出入りする通路であることが明らかにできた。さらにこの建物の礎石は土塁直下で検出されており、雨落ちの余地が存在しないことから、土塁の上が一階部分となる建物が想定され、そうなると建物規模は南北九間×東西八間という巨大な建物となろう。北-VI曲輪は兵の駐屯場所としての曲輪といったものではなく、全体が建物の基礎部分であり、それは三重の堀切りの直上にそびえる重層の大きな櫓であったと考えられる。

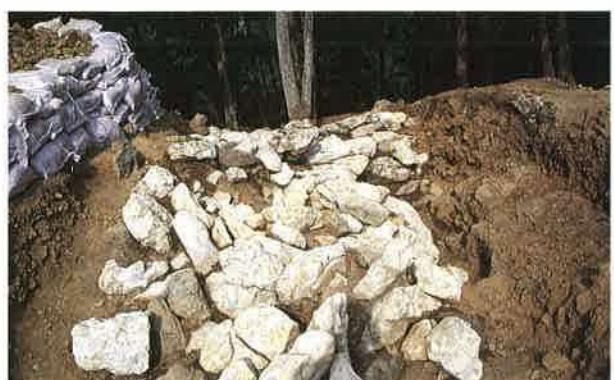
破城の状況(北-VI曲輪の通路状遺構)

なお、通路の両側石積みは人為的に天端が崩され、通路は崩された石材によって埋められており、破城を受けたことがよくわかる。

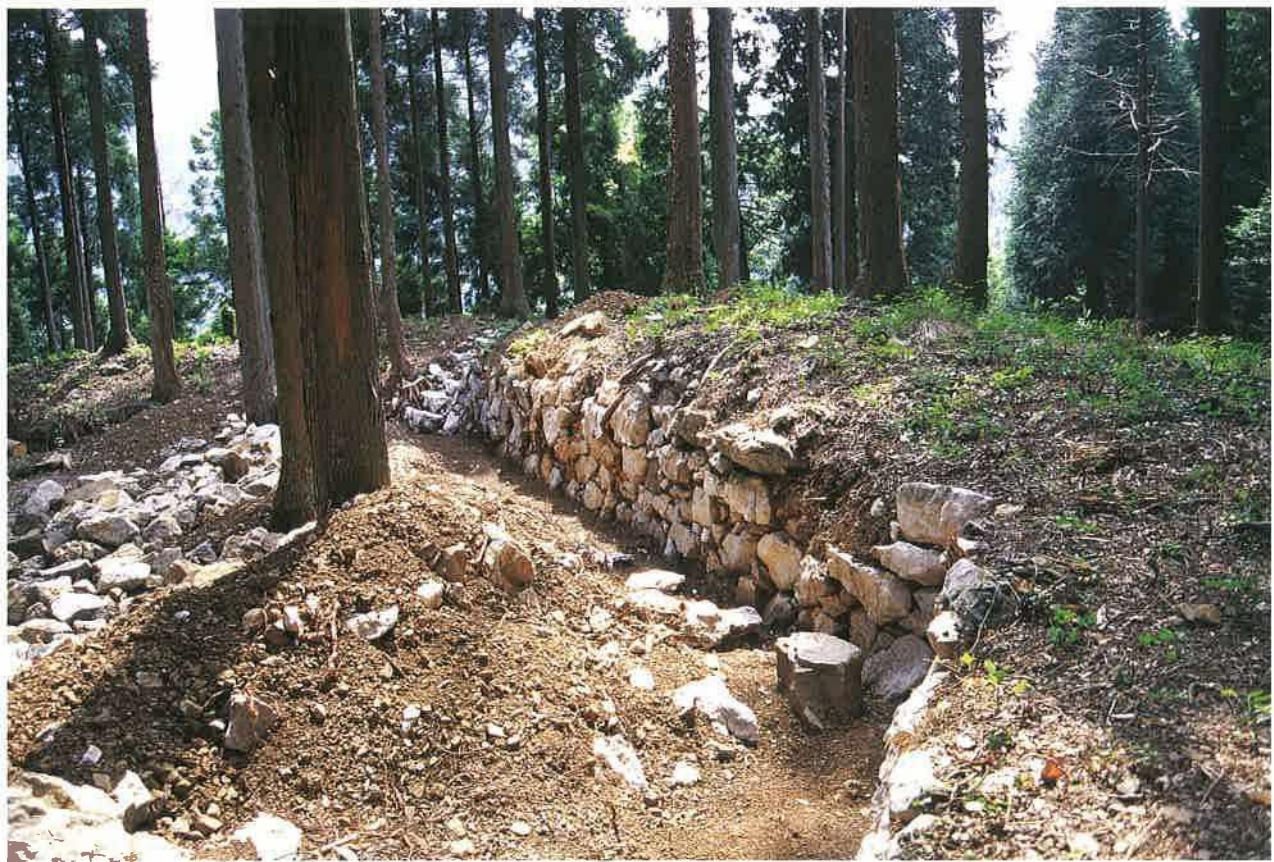
主郭南辺土塁の城内側で検出された石積み

主郭の周囲は石積みとなるが、南辺については土塁が設けられている。この土塁は調査の結果、盛り土ではなく地山を削り残して整形した土塁であり、外面(南面)、内面(北面)ともに石積みであったことが判明した。内面で検出された石積みの残存高は1.2mで、4～5段の石を積んでおり、一部は幅2～3mの4段の石段[SXO1]となり、主郭より土塁の上に登れるようになっていた。土塁の幅は4.0m(2間)もあり、あるいは多聞櫓が建っていた可能性が考えられる。

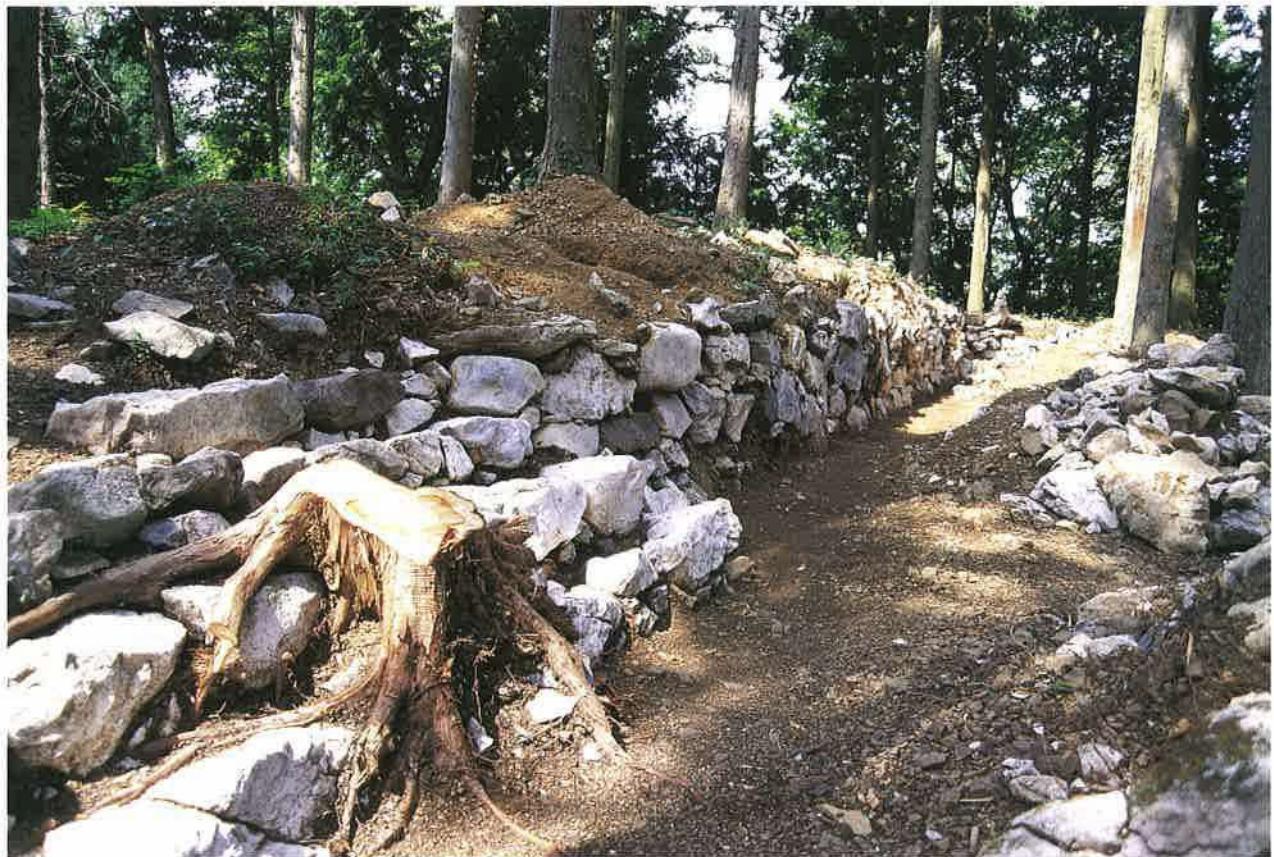
主郭南辺土塁の城内側で検出された石段(手前)と石積み

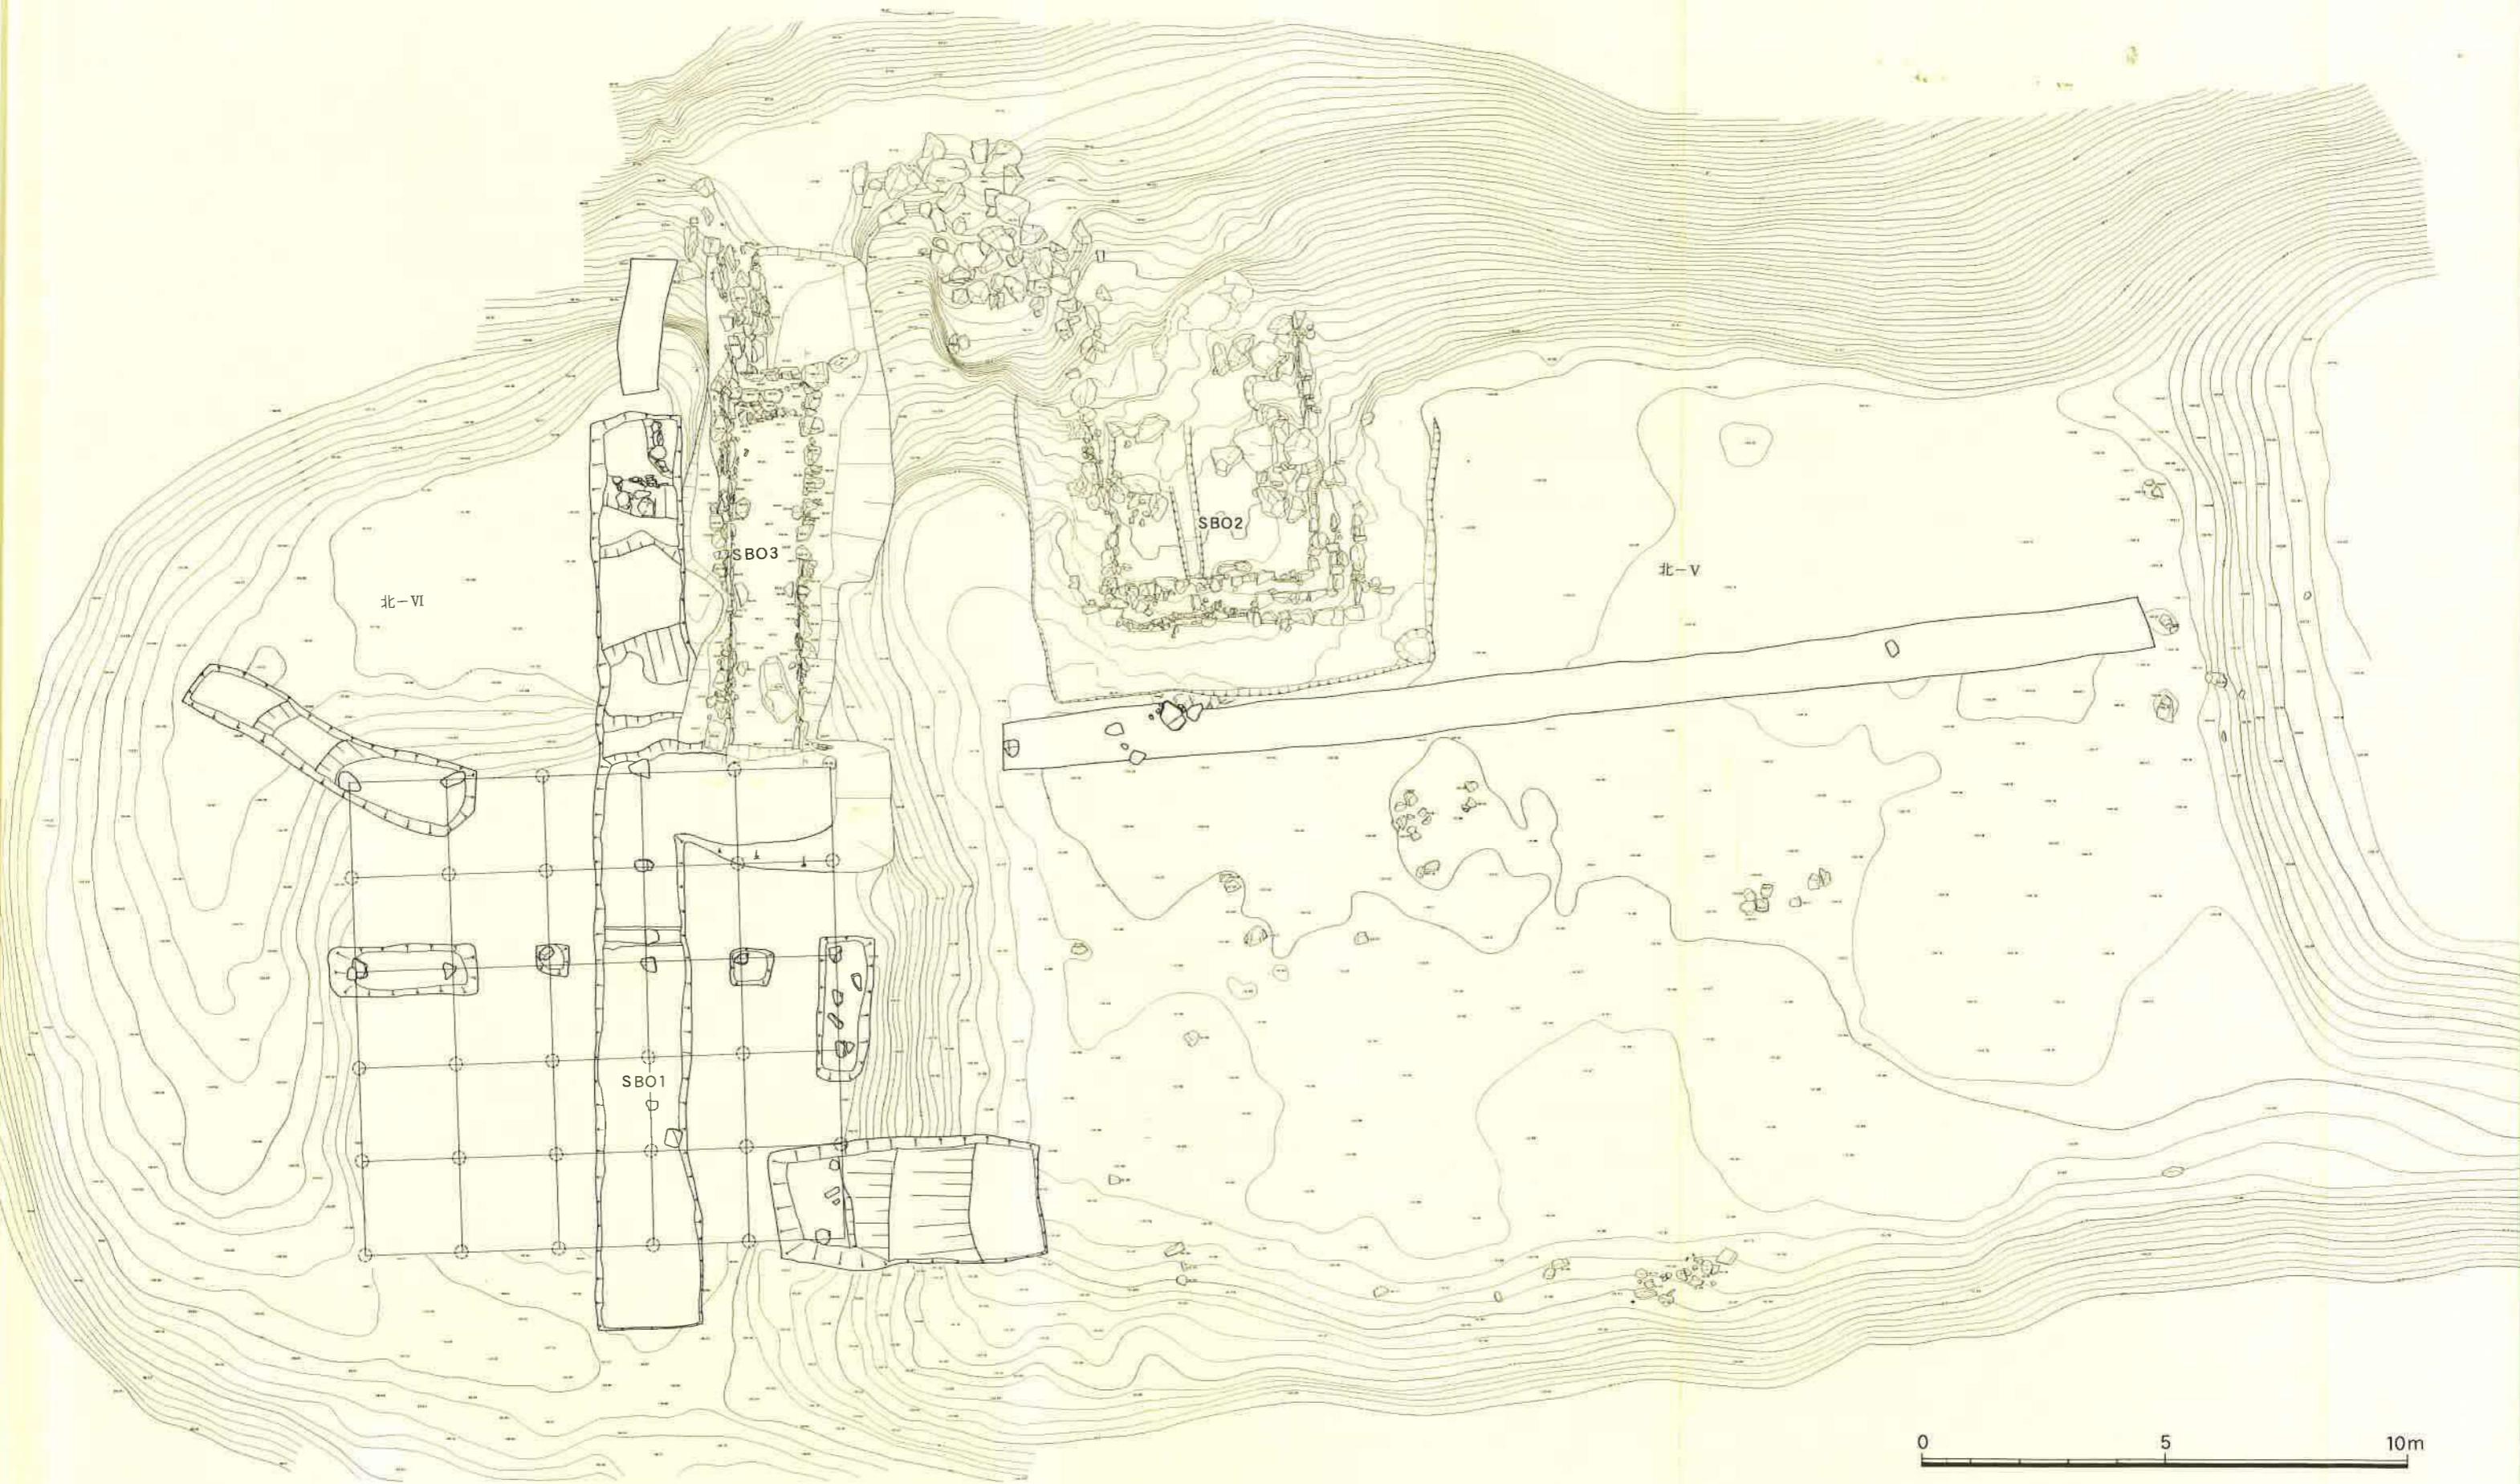
北-V・北-VI曲輪で検出されたSBO1・SBO2・SBO3実測図

まず、北-VI曲輪では半地下式の九間×八間という大規模な総柱の礎石建物[SBO1]が検出された。三浦正幸氏によると地下室は後の天守にしか認められない穴蔵であり、重層の櫓で、大櫓と呼ぶにふさわしい建物であるという。

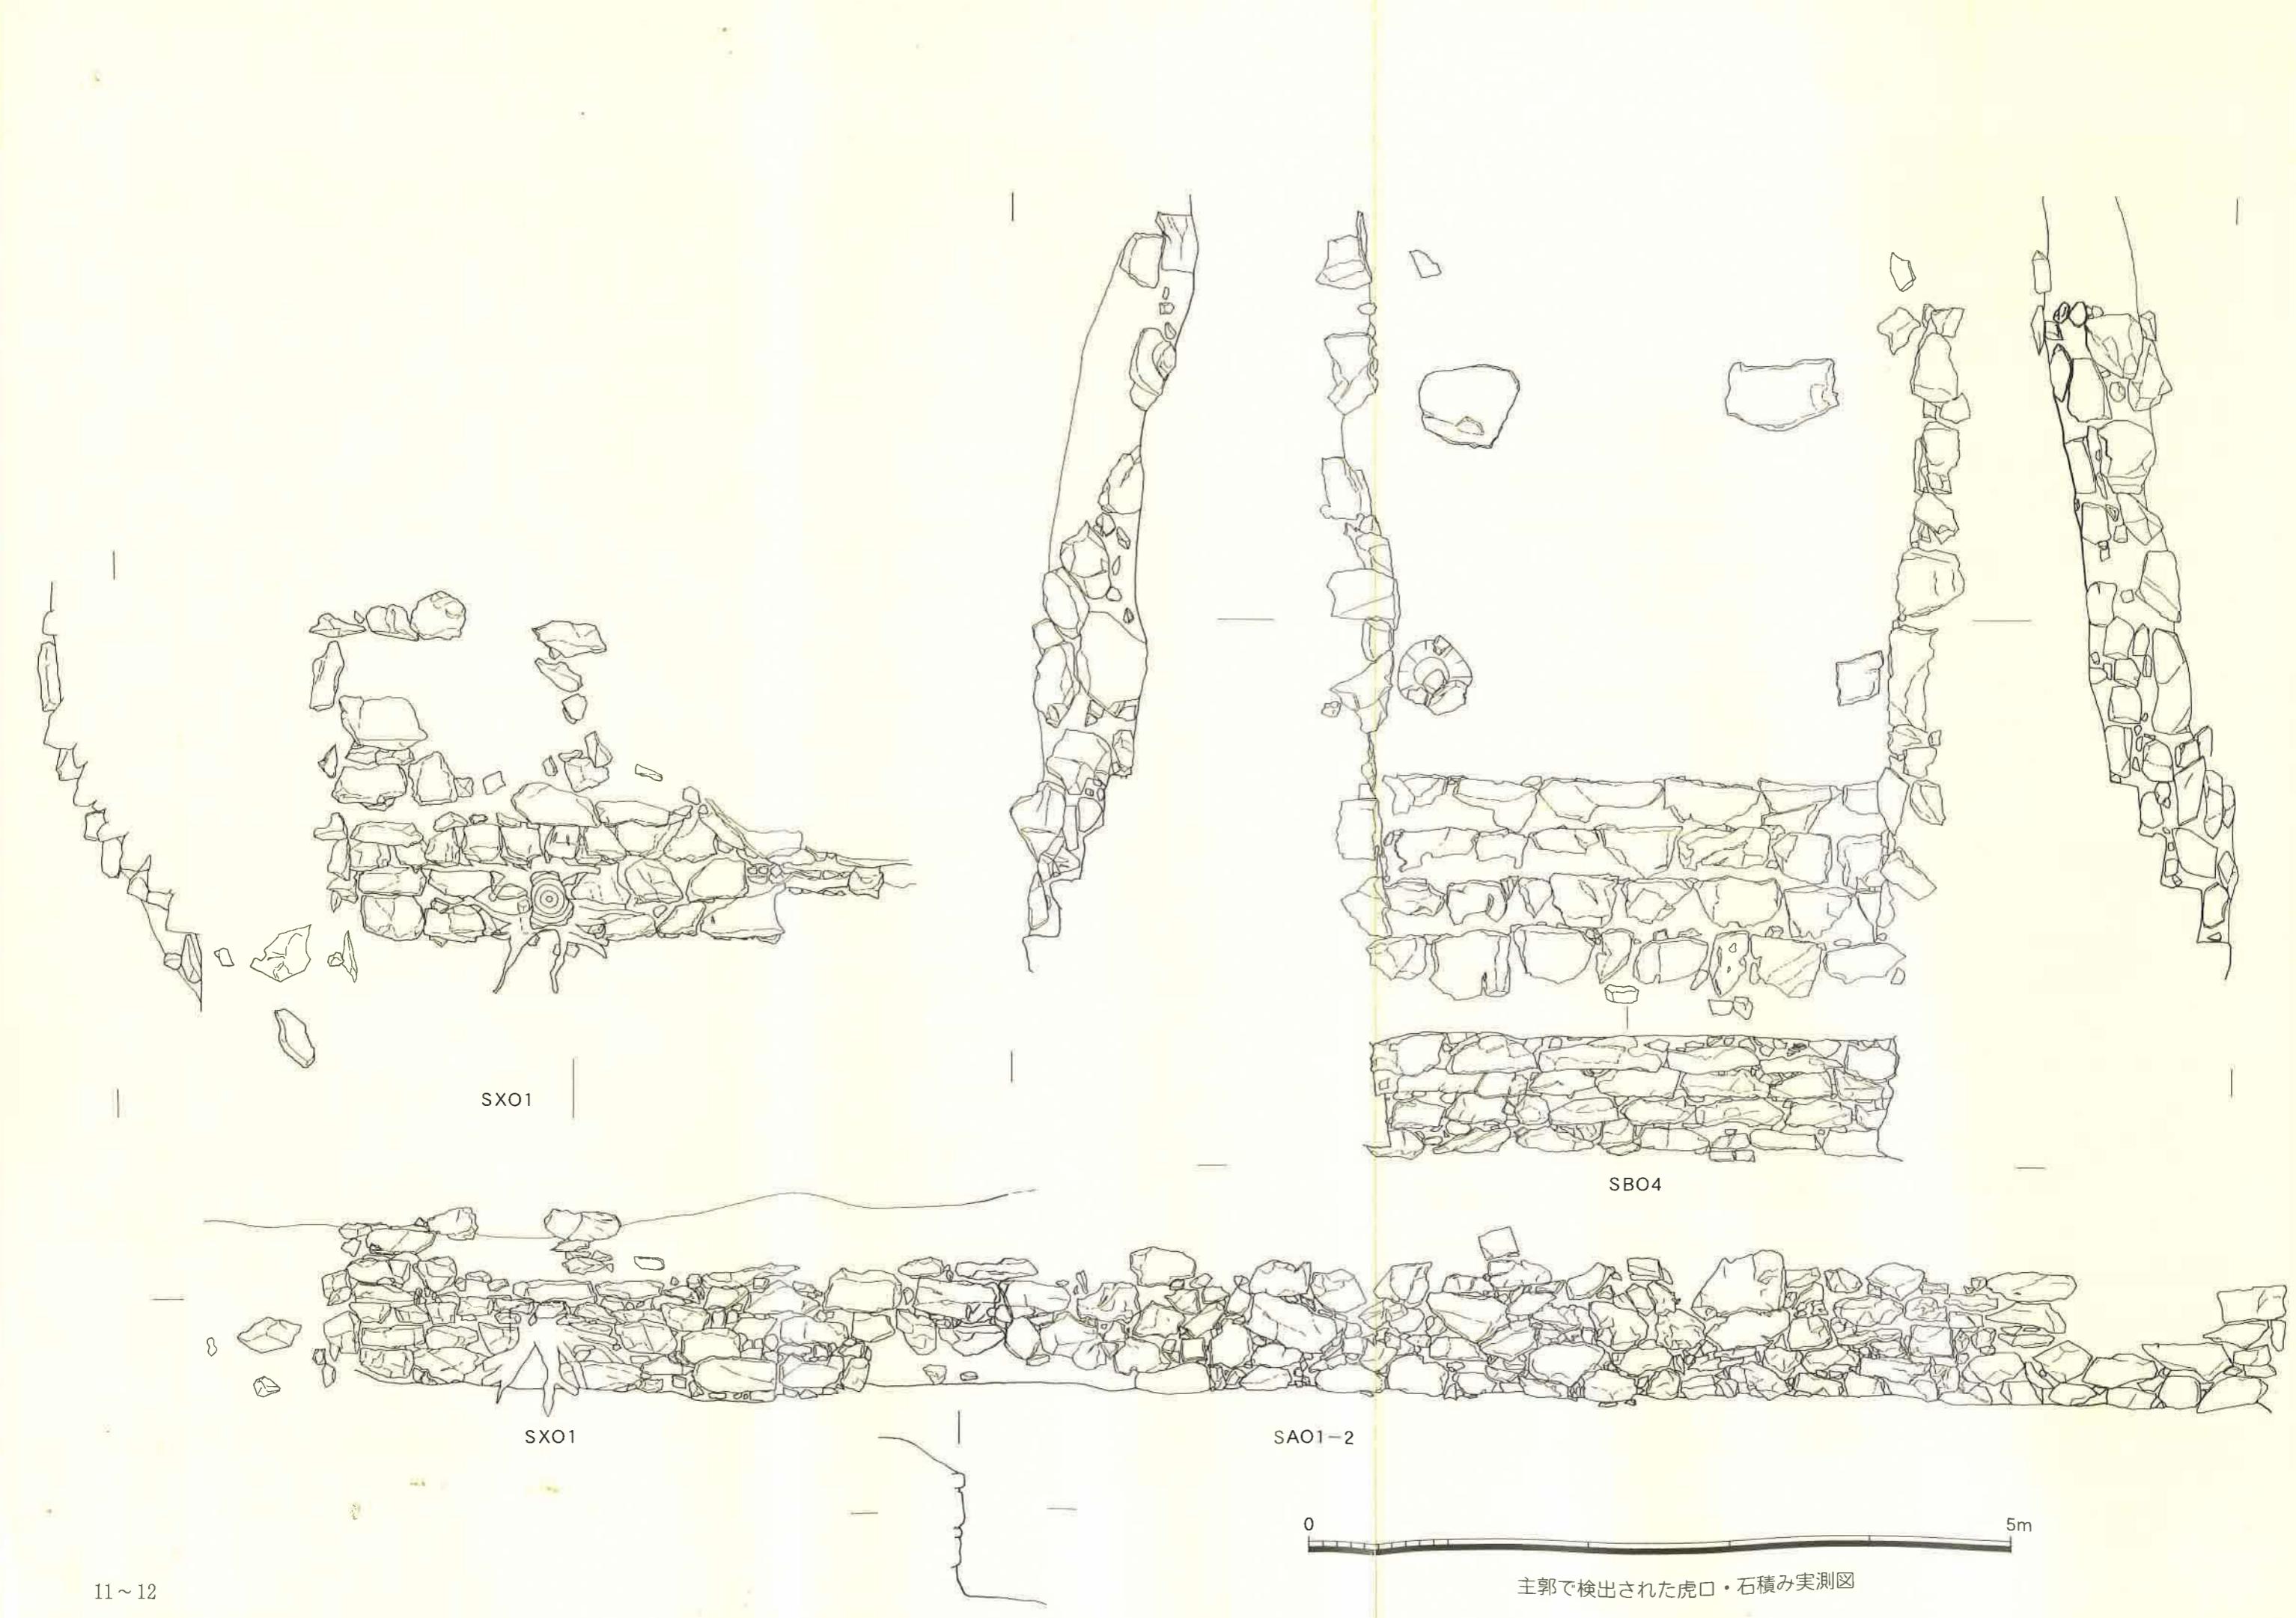
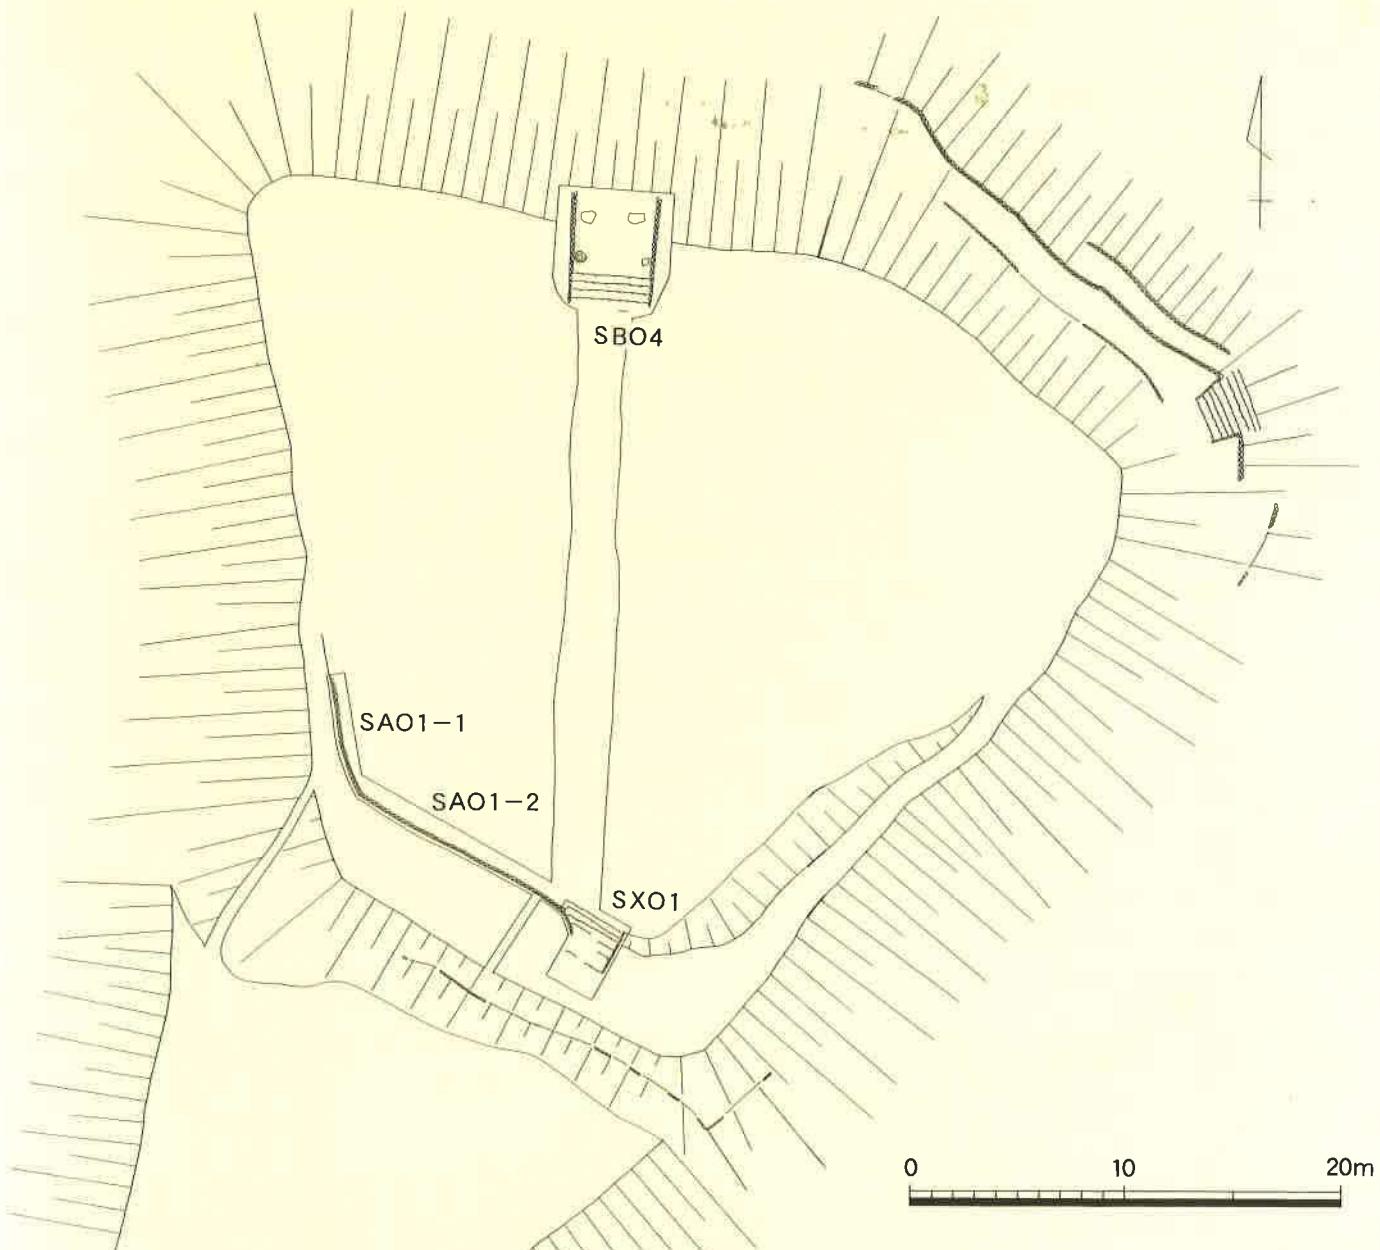
主郭遺構検出状況 S=1/350

主郭の北辺部には北-V曲輪で検出された平入り形式の枠形虎口と同様の枠形虎口が検出された。規模は南北5.6m、東西4.0mを測り、北-VI曲輪の枠形虎口よりひとまわり小形である。虎口内部で検出された門[SBO4]では鏡柱と控え柱の四本柱の礎石が「ハ」の字状に4ヶ所で検出されている。礎石から門は一間の薬医門とみられる。

主郭内については中央に南北トレンチを設定したが、植林など後世の搅乱で明確な遺構は検出できなかった。ただ扁平な石材が散乱しており、これらは礎石であることはまちがいないが、残念ながらすべて移動しており、建物の規模等については不明である。

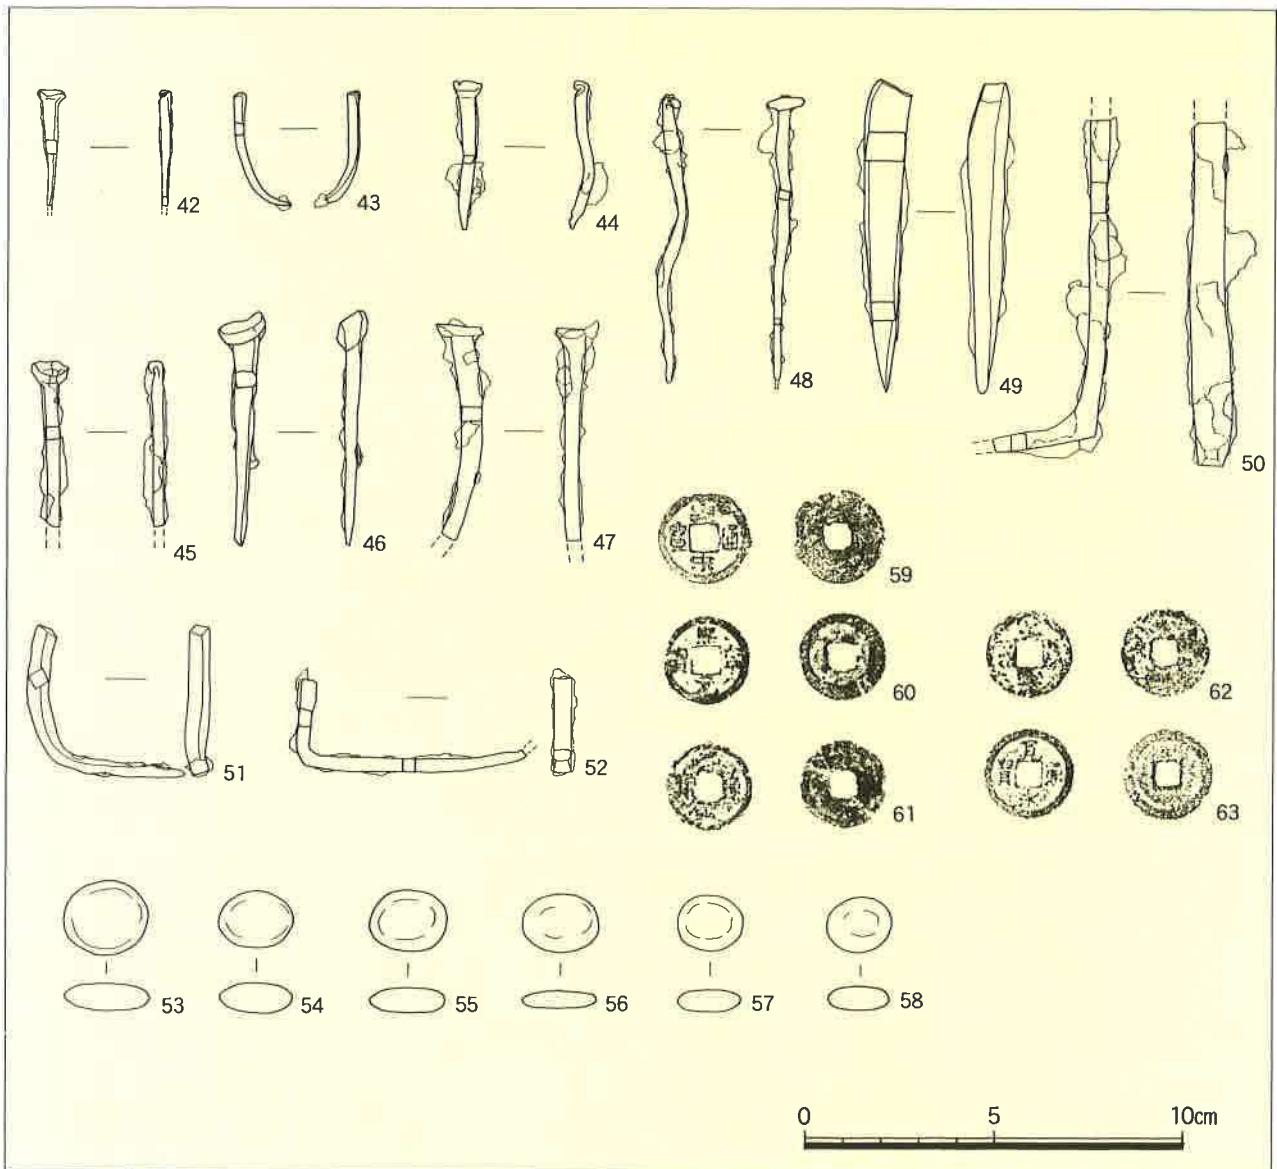
出土遺物実測図(鉄製釘・錢貨・碁石)

42～52は鉄製釘である。鎌刃城跡からは3ヶ年の調査で300点以上の鉄製釘が出土している。ここに掲載したものはごく一部にすぎない。42～44は長さ3cm～4cm(一寸～一寸五分)の小さなもので、床板材を打ち付ける釘と考えられる。最も出土量の多いタイプである。45～48は6cm～7.5cm(二寸～二寸五分)を測るタイプである。49はかなり厚手の釘である。50～52はL字状に折り曲げられた釘で鎌に相当するものである。

53～58は碁石である。すべて黒石で、直径は1.7～2.2cm、厚さ0.5～0.8cmを測る。整形はいびつで、正円になるものはない。ただ表面は非常に円滑に仕上げられている。

59～63は錢貨である。59は皇宋通宝、60は熙寧元宝といった北宋錢で、他は判読が不明であった。なお、63は寛永通宝で近世のものである。

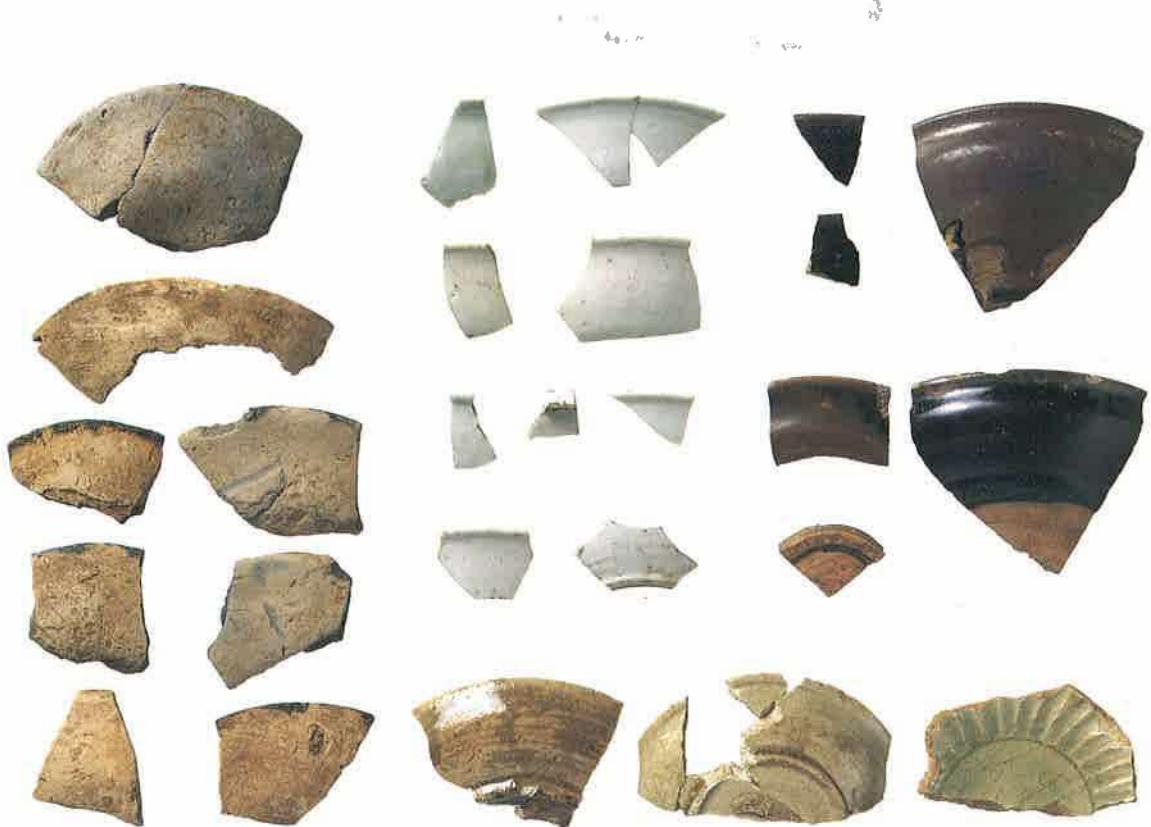
土師器(皿)・国産陶器(皿・天目茶碗)・貿易陶磁(白磁皿)

1～8は手づくねの土師器の皿である。法量は口径10～12cm、器高1.5～3cmの小形の皿がほとんどを占めている。なお、口縁端部に煤痕の付着するものが多く灯明皿として用いられたものと考えられる。9～12は瀬戸美濃の灰釉の皿である。11は菊皿で内面に丸ノミによる竊文を施しており、大窯II期の製品と考えられる。13～17は瀬戸美濃の鉄釉の天目茶碗である。瀬戸美濃の製品については大窯のII～III期のものと考えられ、16世紀第2～3四半期の製品と考えられる。18～26は貿易陶磁で白磁の端反り皿である。27～35は瀬戸美濃の擂鉢である。36は瀬戸美濃の鉄釉の壺の口縁である。37は瀬戸美濃製鉄釉の広口壺の口縁部で、38は備前の大甕の口縁部で頸部が直立し、口縁端部を折り曲げて玉縁をつくる。玉縁は丸味を帯びるが、わずかに稜線が認められる。他の陶磁器の年代よりは古い段階に位置付けられるもので15世紀末～16世紀初頭のものと考えられる。39は信楽の壺の底部である。40は瀬戸美濃の鉄釉の小壺の底部である。41は備前の大甕の底部である。

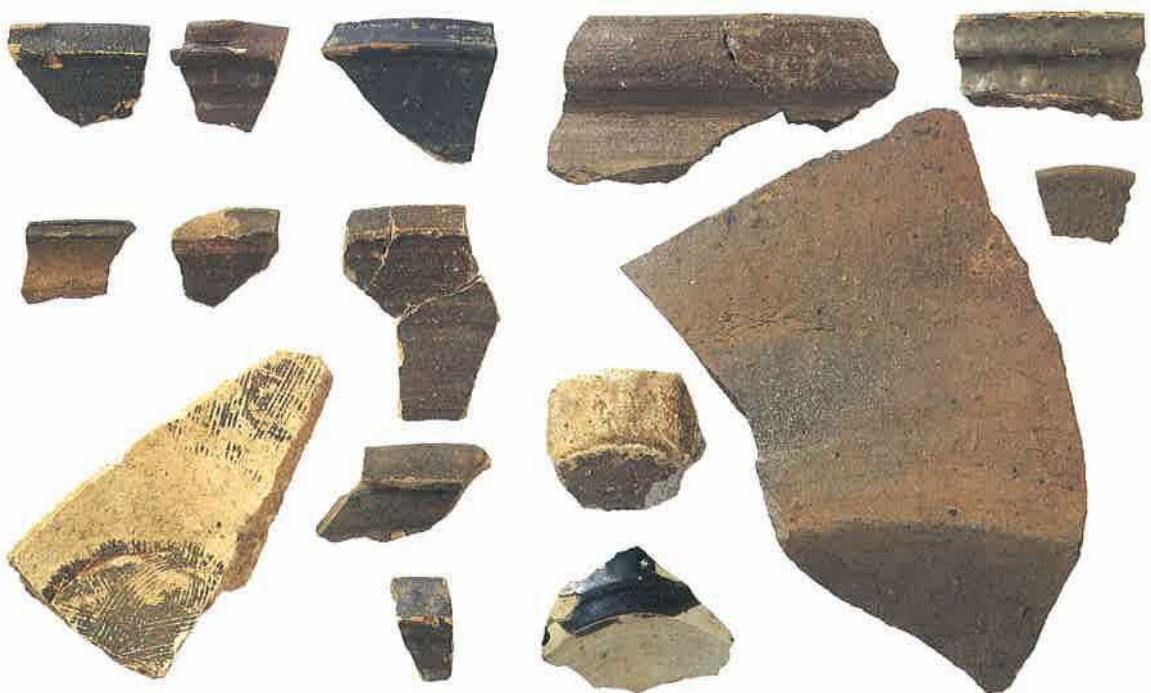
国産陶器(擂鉢・壺・甕)

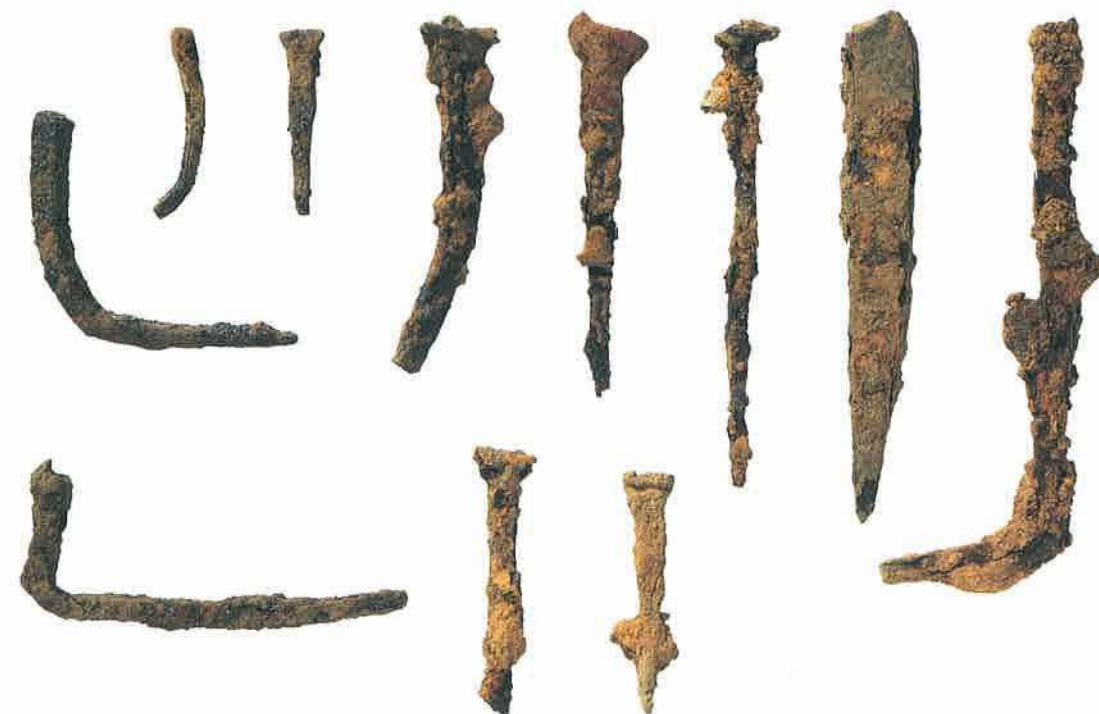
鉄製釘
