# 鎌刃城跡発掘調査概要報告書

— 米原町内中世城館跡詳細分布調査に伴う発掘調査 —

2001.3  
米原町教育委員会

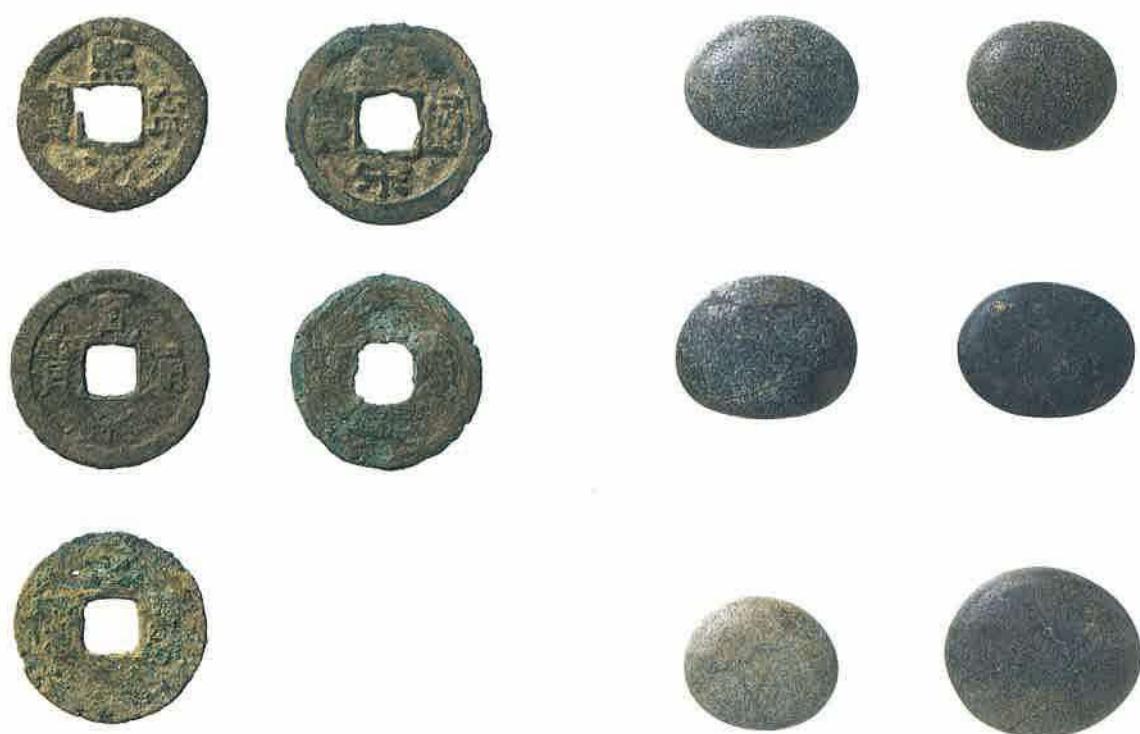
錢貨

碁石

53～58は碁石である。すべて黒石で、直径は1.7～2.2cm、厚さ0.5～0.8cmを測る。整形はいびつで、正円になるものはない。ただ表面は非常に円滑に仕上げられている。

59～63は錢貨である。59は皇宋通宝、60は熙寧元宝といった北宋錢で、他は判読が不明であった。なお、63は寛永通宝で近世のものである。
