〔調査概報〕

昭和 46 年度 野外施設整備事業報告

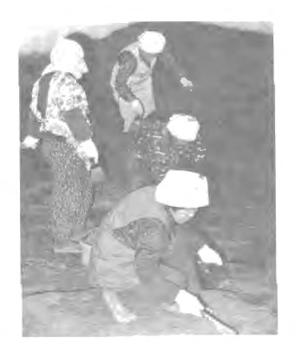
第1図 住居址床面の清掃作業

保全管理作業の一環として遺構・断面部の清掃の際、防黴作業を実施している。保存施設外部からの風の吹き込みによって上砂・塵埃が内部に堆積するので、しばしば水洗清掃作業を実施しているが、その際5%SN-7C水溶液によって防黴している。

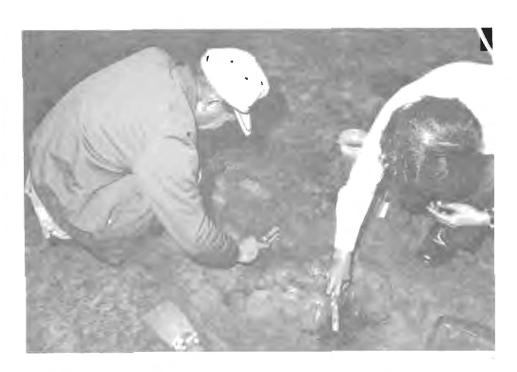
第3図 住居址内の炉址固定作業(清掃)
