# 戸室石切丁場確認調査報告書 I

2008年  
石川県金沢城調査研究所

## 例　言

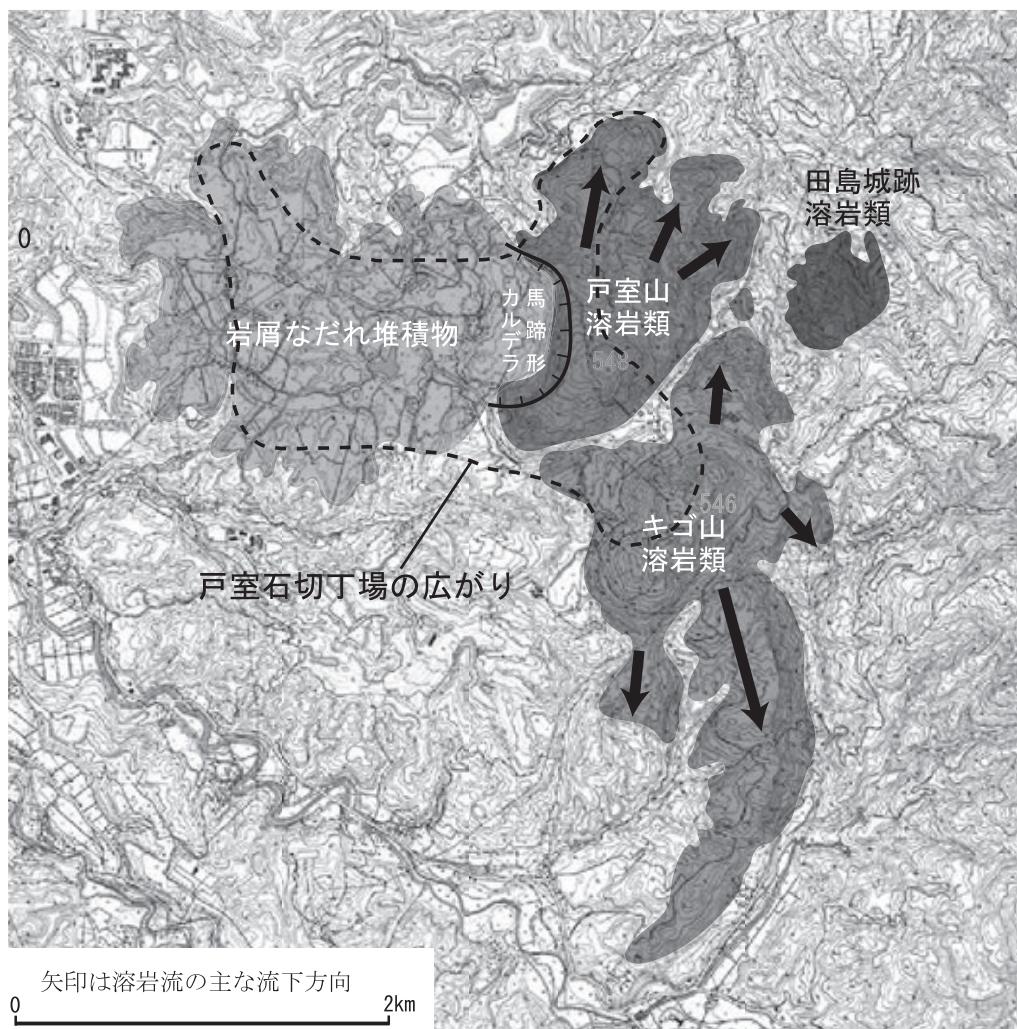
第2-2図 戸室石産出範囲と石切丁場分布

〔酒寄2004〕より作成

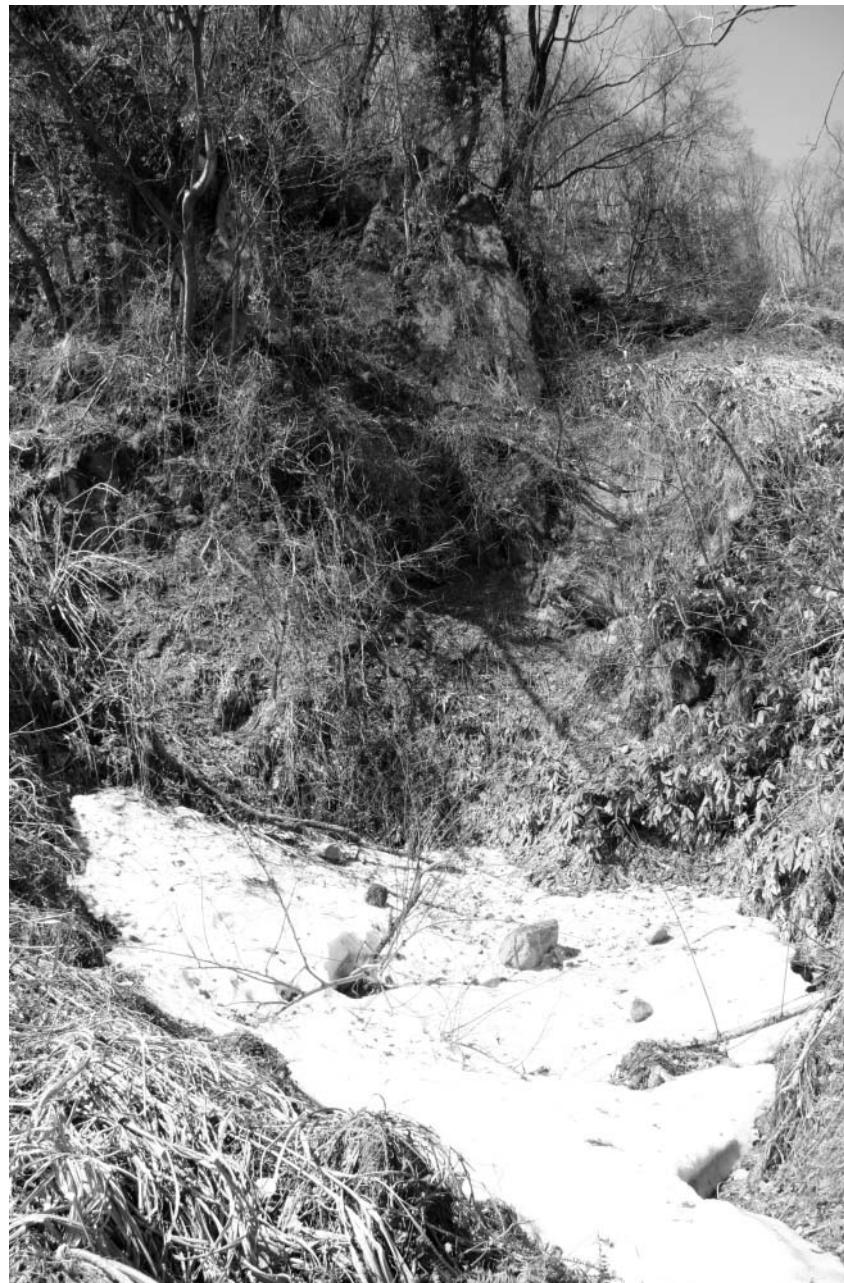
鳥帽子形の巨石（「鳥帽子石」）と直下の採掘坑

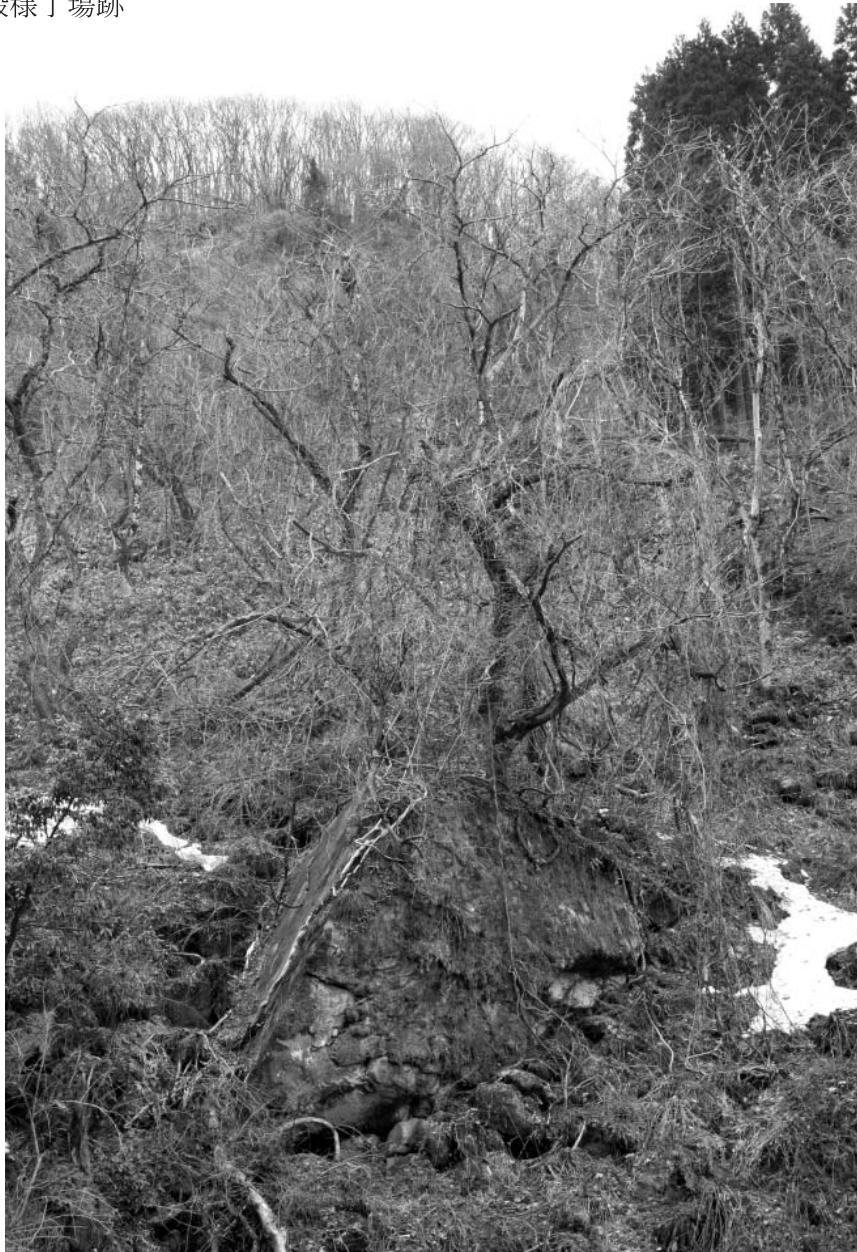
谷底に転落している巨石（鍋割大石）

なお、原石を矢割りする際、風化で劣化した表層部分をあらかじめ溝状に浅く掘り込んで除去してから溝底に矢穴を彫り、矢を打ち込んだ際に作用点付近が弾けて矢の効力が失われることを防ぐ「矢場取り」と呼ぶ手法がある。戸室石では必ずしも一般的ではないが、田島殿様丁場跡に残る8mクラスの巨石「鍋割大石」の矢穴列は矢場取りを伴う。対象となる原石の大きさや表層の風化度合いに応じて選択的に用いられた技法といえよう。

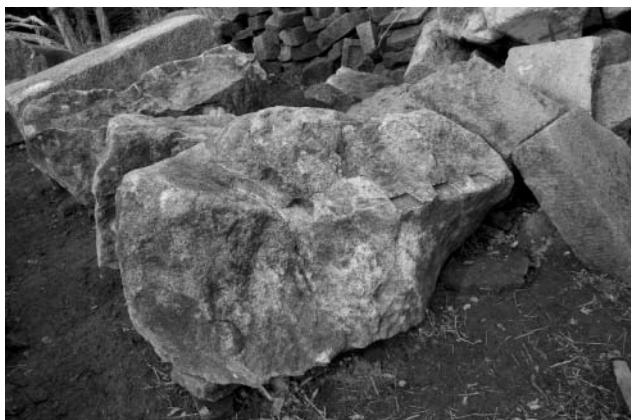
No.69石材

No.69 は、一側面は山傷に沿って矢割りする。しかし、割面が瘤状に残ったため、その部分に瘤取りノミを施している。No.75 は石材を回転させながら矢割りで分割している。残された矢穴列は正面予定面から石尻に向けて窄まるように入り、全ての矢穴が穿たれる途中で作業が停止している。矢穴の割付はコの字型の割付線を適宜つなげてロの字型の矢口ラインを彫り込みながら、その掘削工程へと進む工程が確認できる。No.167 は、側面を矢割りによって成形した後、正面の割り取り段階のものだが、山傷によって割り取りに失敗し廃棄されたものと考えられる。No.47 も No.167 と同様に正面の割り取りに失敗しており、残された瘤を矢割りで剥ぎ取ろうと試みるがそれにも失敗し途中廃棄されたようである。

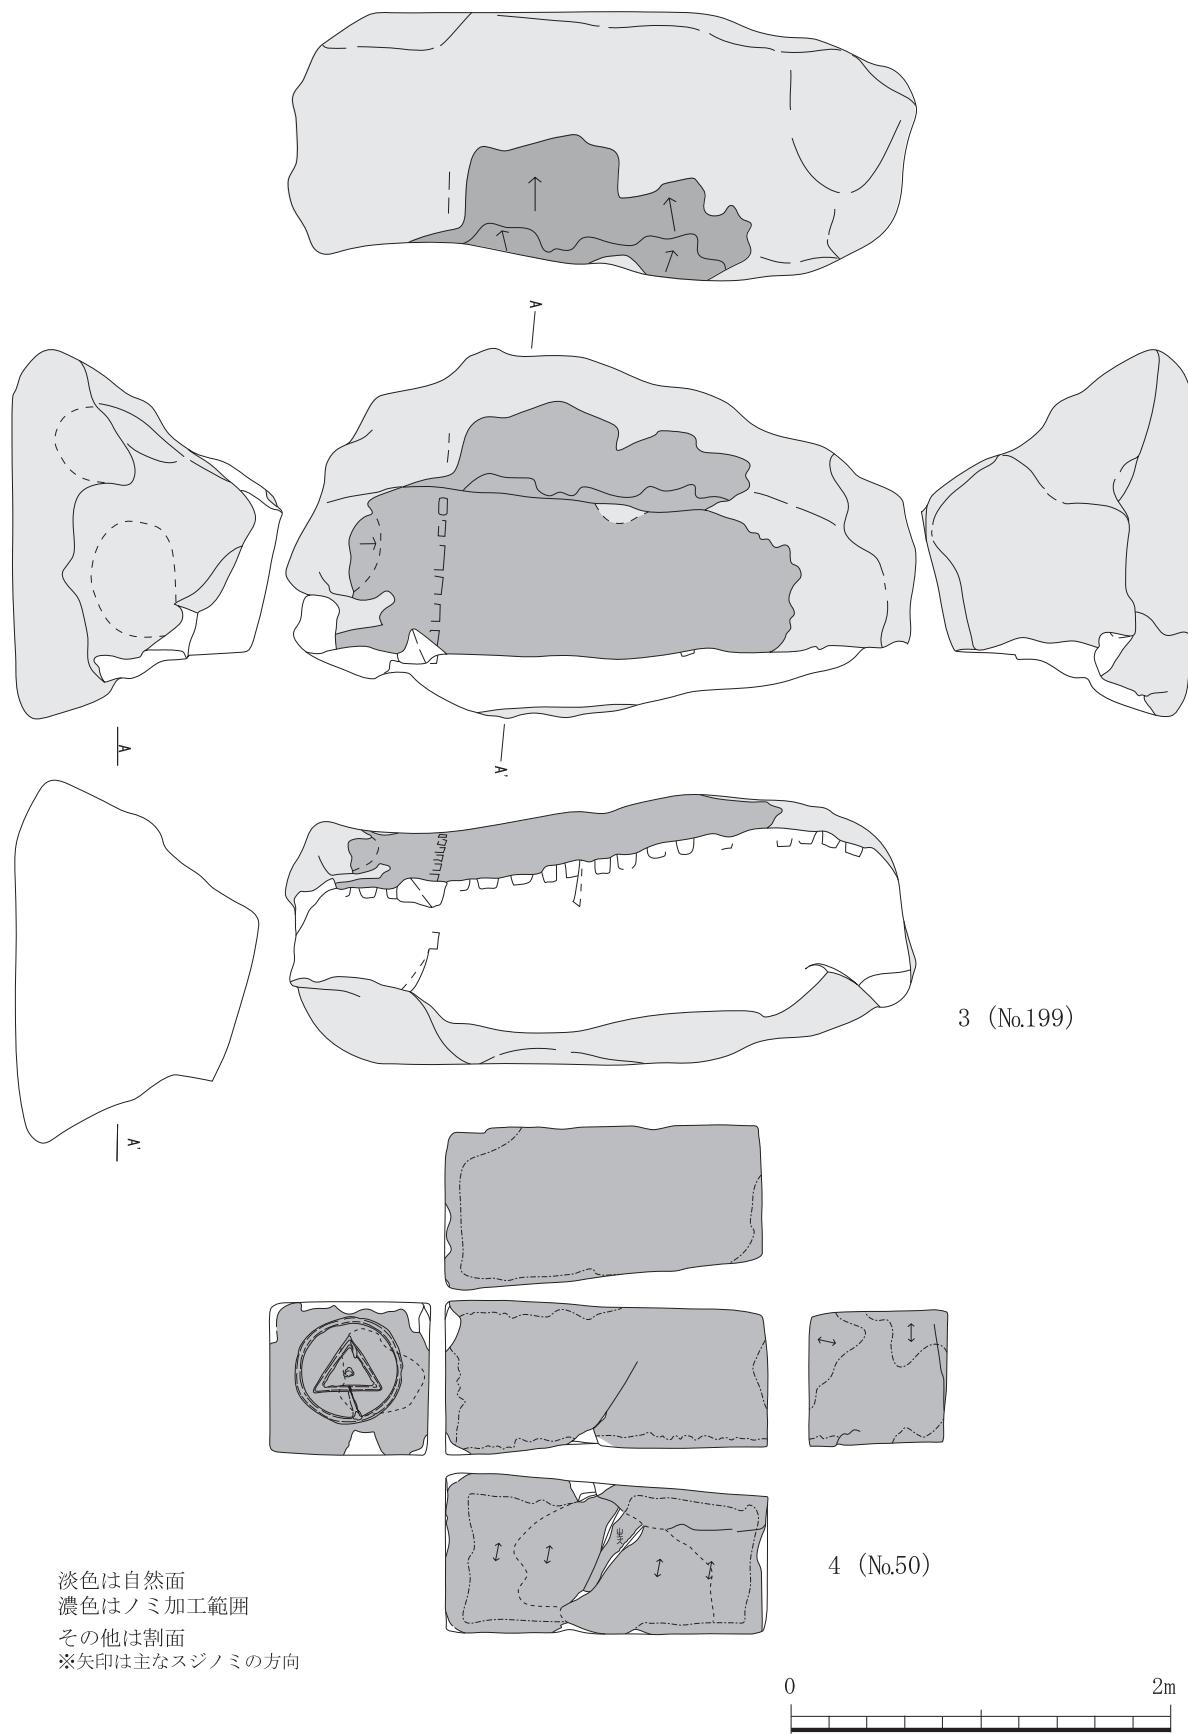
第4-8図 キゴ山西丁場跡A2群 保存石材実測図2 (S=1/40)

なお、各石材の法量をみると、各用途材に応じた規格が存在していたようである。特に加工度の高い切石築石と切石角石では、一定寸法の規格的な用材製作を意図していたことを窺わせる。

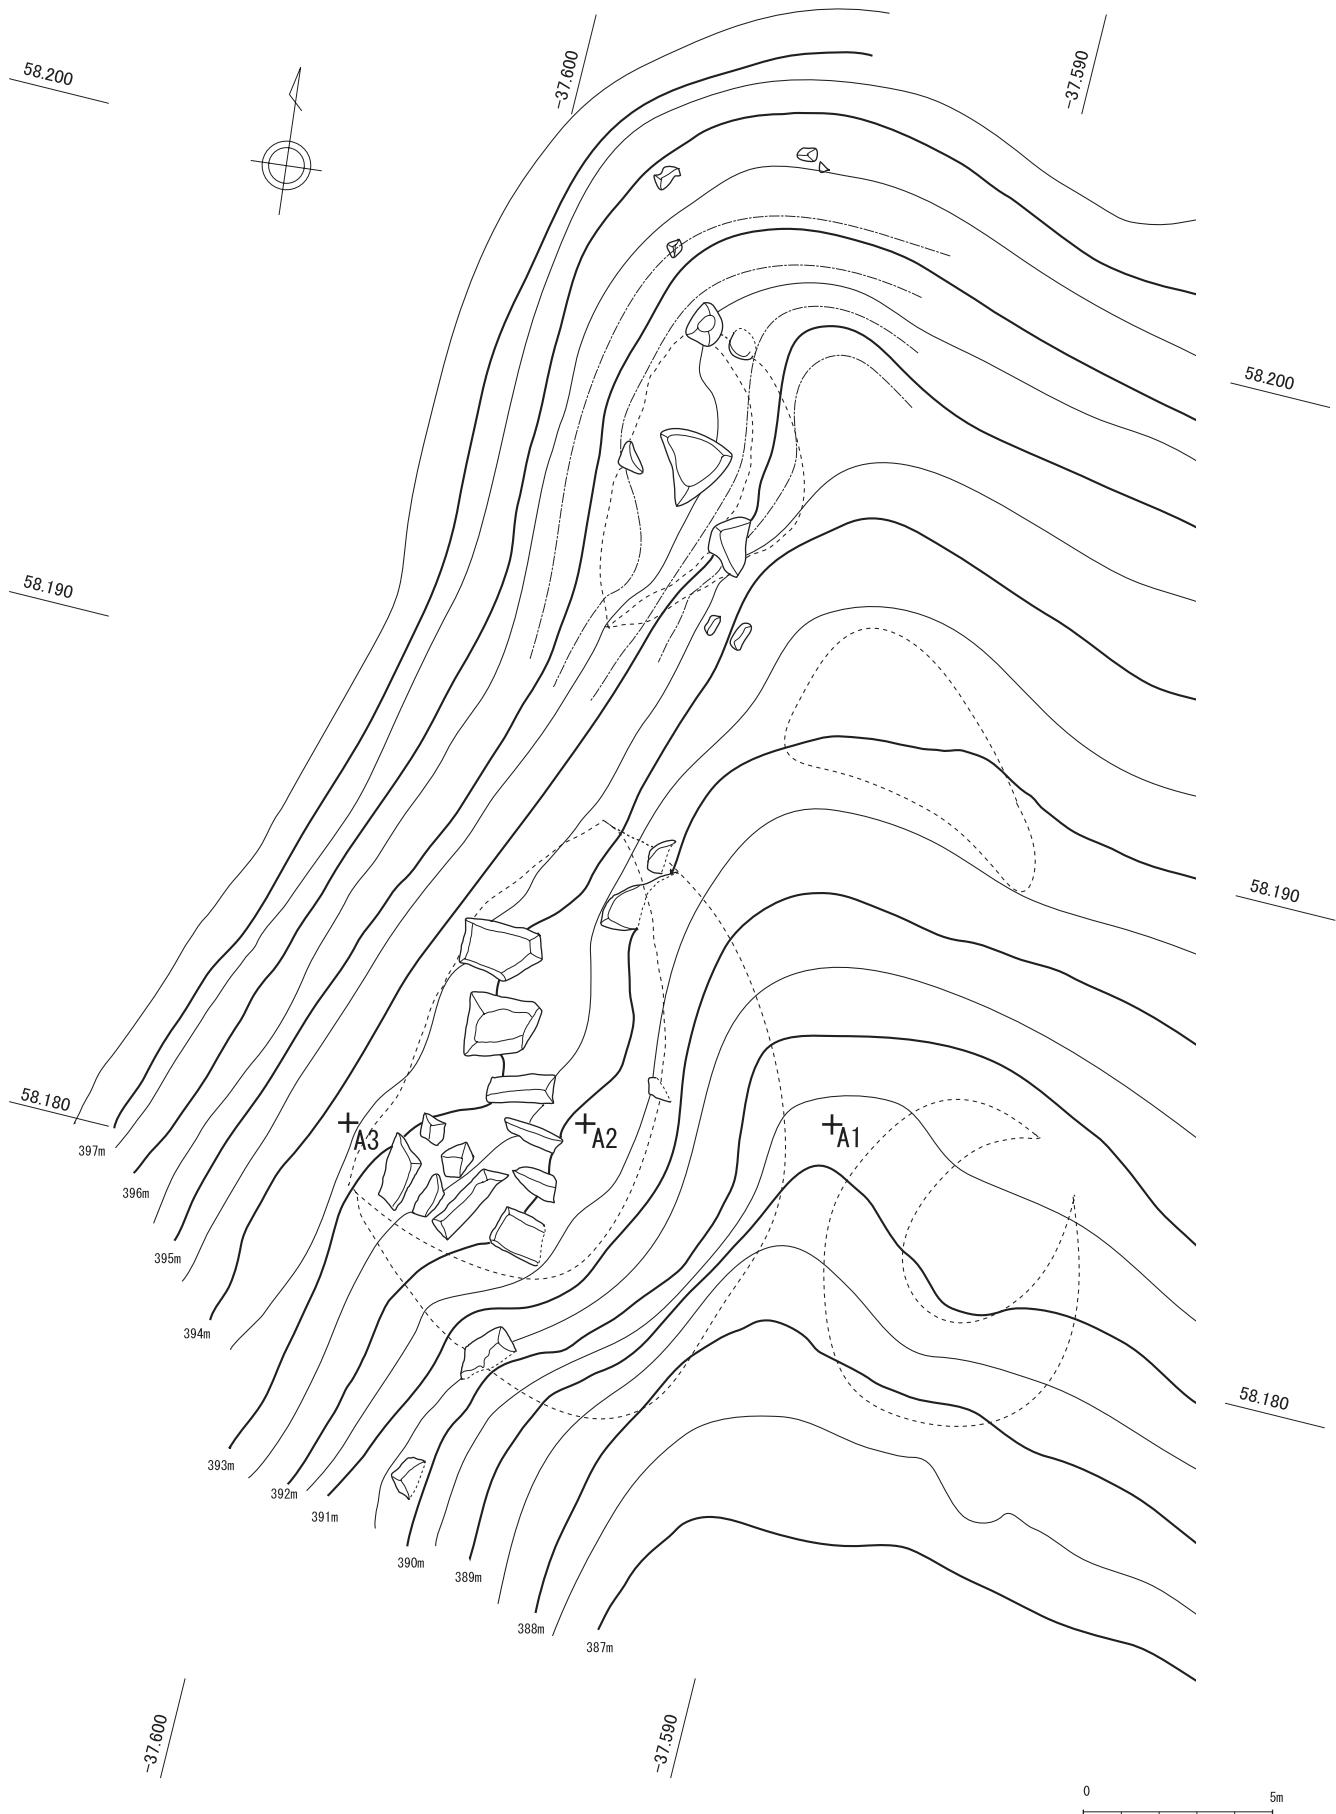
第4-9図 キゴ山西オクノタニ丁場跡 全体図 (S=1/200)

北側に隣接する第 2 地点は、幅約 5 m、深さ 2 m 弱の採掘坑で、第 1 地点と同様に掘削排土で平坦面が形成されている。原石には「久」刻印（刻印④）が彫られているが、矢穴など石材分割の痕跡は確認できない。また、第 1 地点東側の緩傾斜地に立地する第 3 地点は、平面規模 6×7 m 程度の浅く掘り窪めた採掘坑であるが、表面観察では原石や矢穴痕のある割石片等の石材を確認することができず、第 1 ・ 2 地点とは様相を異にしている。なお、性格不明であるが、第 2 地点東側に 3×7 m 程度の不整形な平坦面を確認している。

なお、キゴ山西オクノタニ丁場跡では完成品は残存せず、完成品に最も近い石材 No. 1 でも面調整のための瘤取り作業の途中で停止した状況である。そのため金沢城内の石垣との直接対比ができるが、採掘坑の規模と隣接するキゴ山西丁場跡の年代から金沢城 V 類（寛永期）の丁場跡であると推定している。

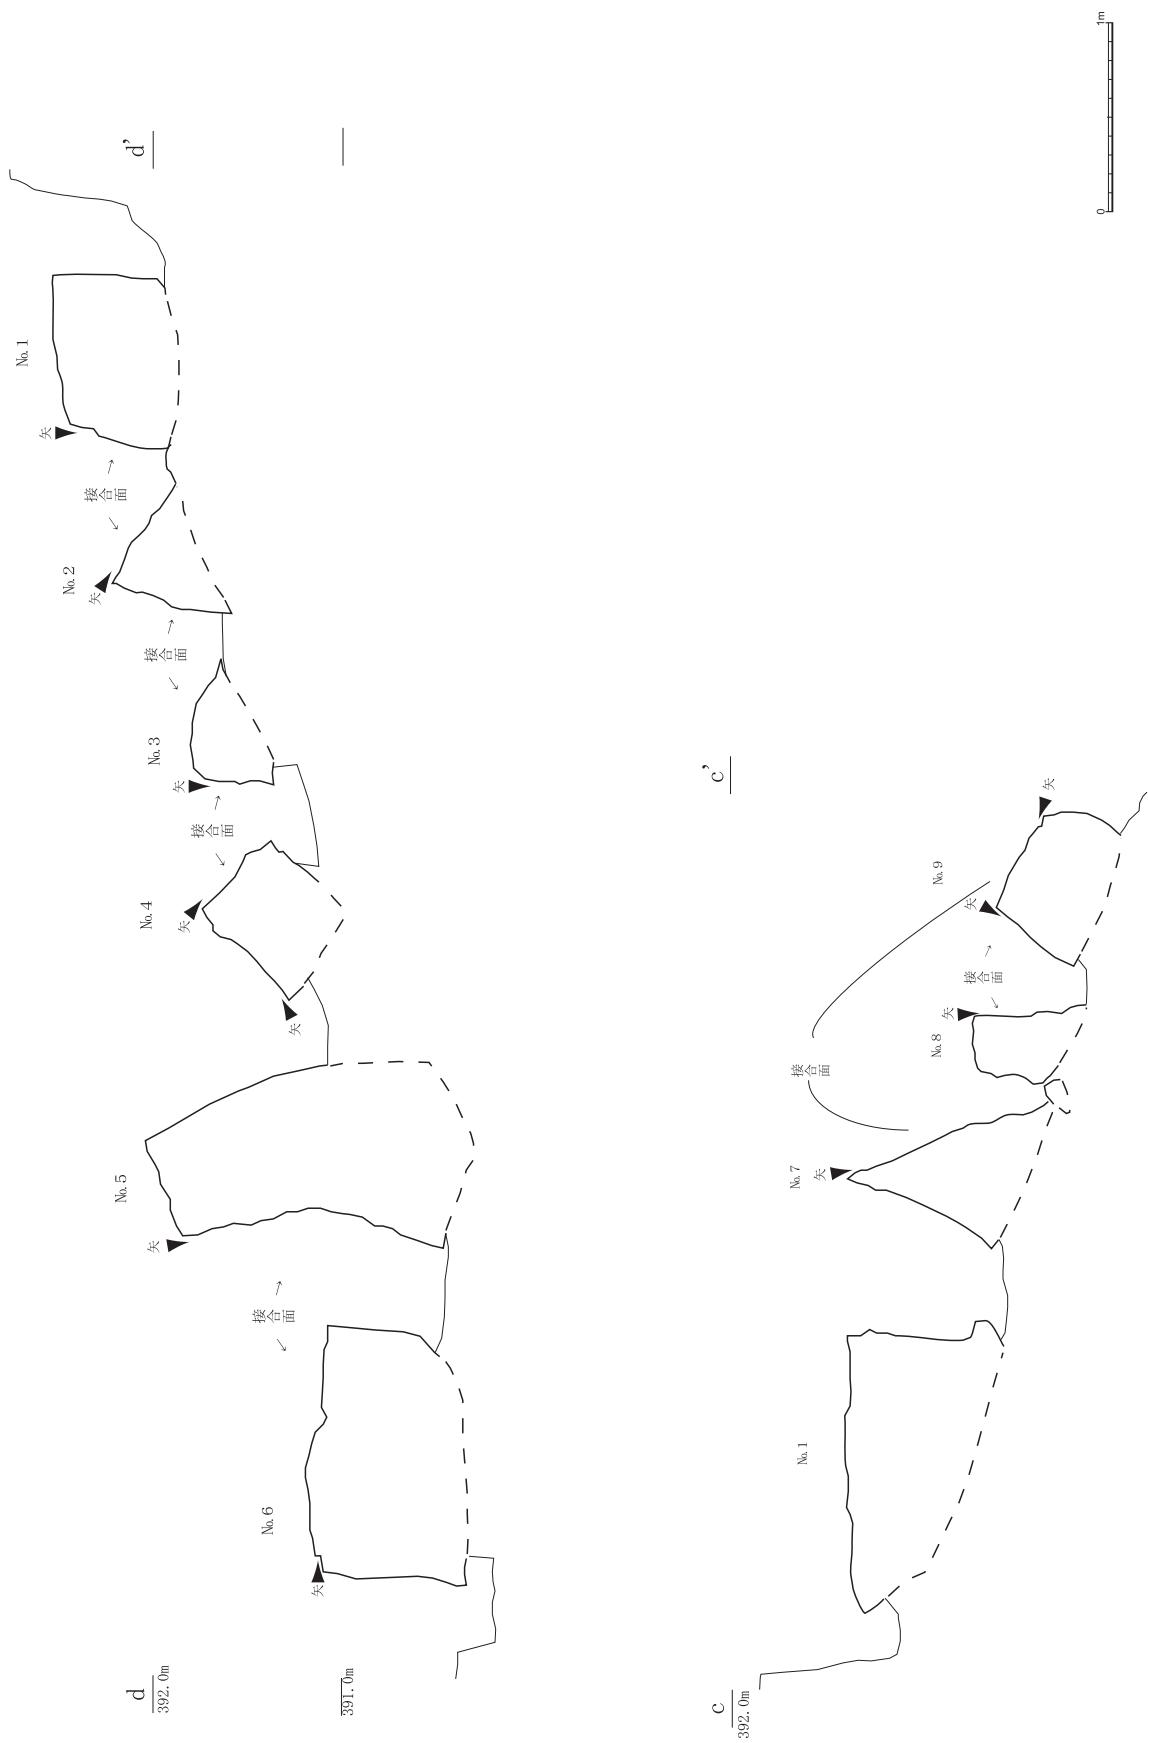
第4-13図 キゴ山西オクノタニ丁場跡 第1地点の石材分割工程 (S=1/40)

石割り以前の作業工程  
 (1) 採掘地点の選定  
 (2) 採掘坑の掘削と整地  
 (3) 原石の据え付け

石材加工の手順については、キゴ山西オクノタニ丁場跡でモデルとなる事例を確認した。ここでは、比較的平らな面を上に向けて石を据え付け、矢穴を彫り、矢を打ち込み、亀裂を開いて横に倒し、次の面の分割に移る、という作業手順を繰り返していた。分割手法は石材自体の観察からも読み取ることが可能だが、現地に残る石材の接合関係を手がかりにすると、対象になった原石の大きさや、1個の原石から切り出された石材数が推定できる。オクノタニ丁場跡第1地点では3mクラスの原石から6個程度の石材の切り出しが予定されており、俵大池南丁場跡では、2mに満たない小形原石に最低限の石割り

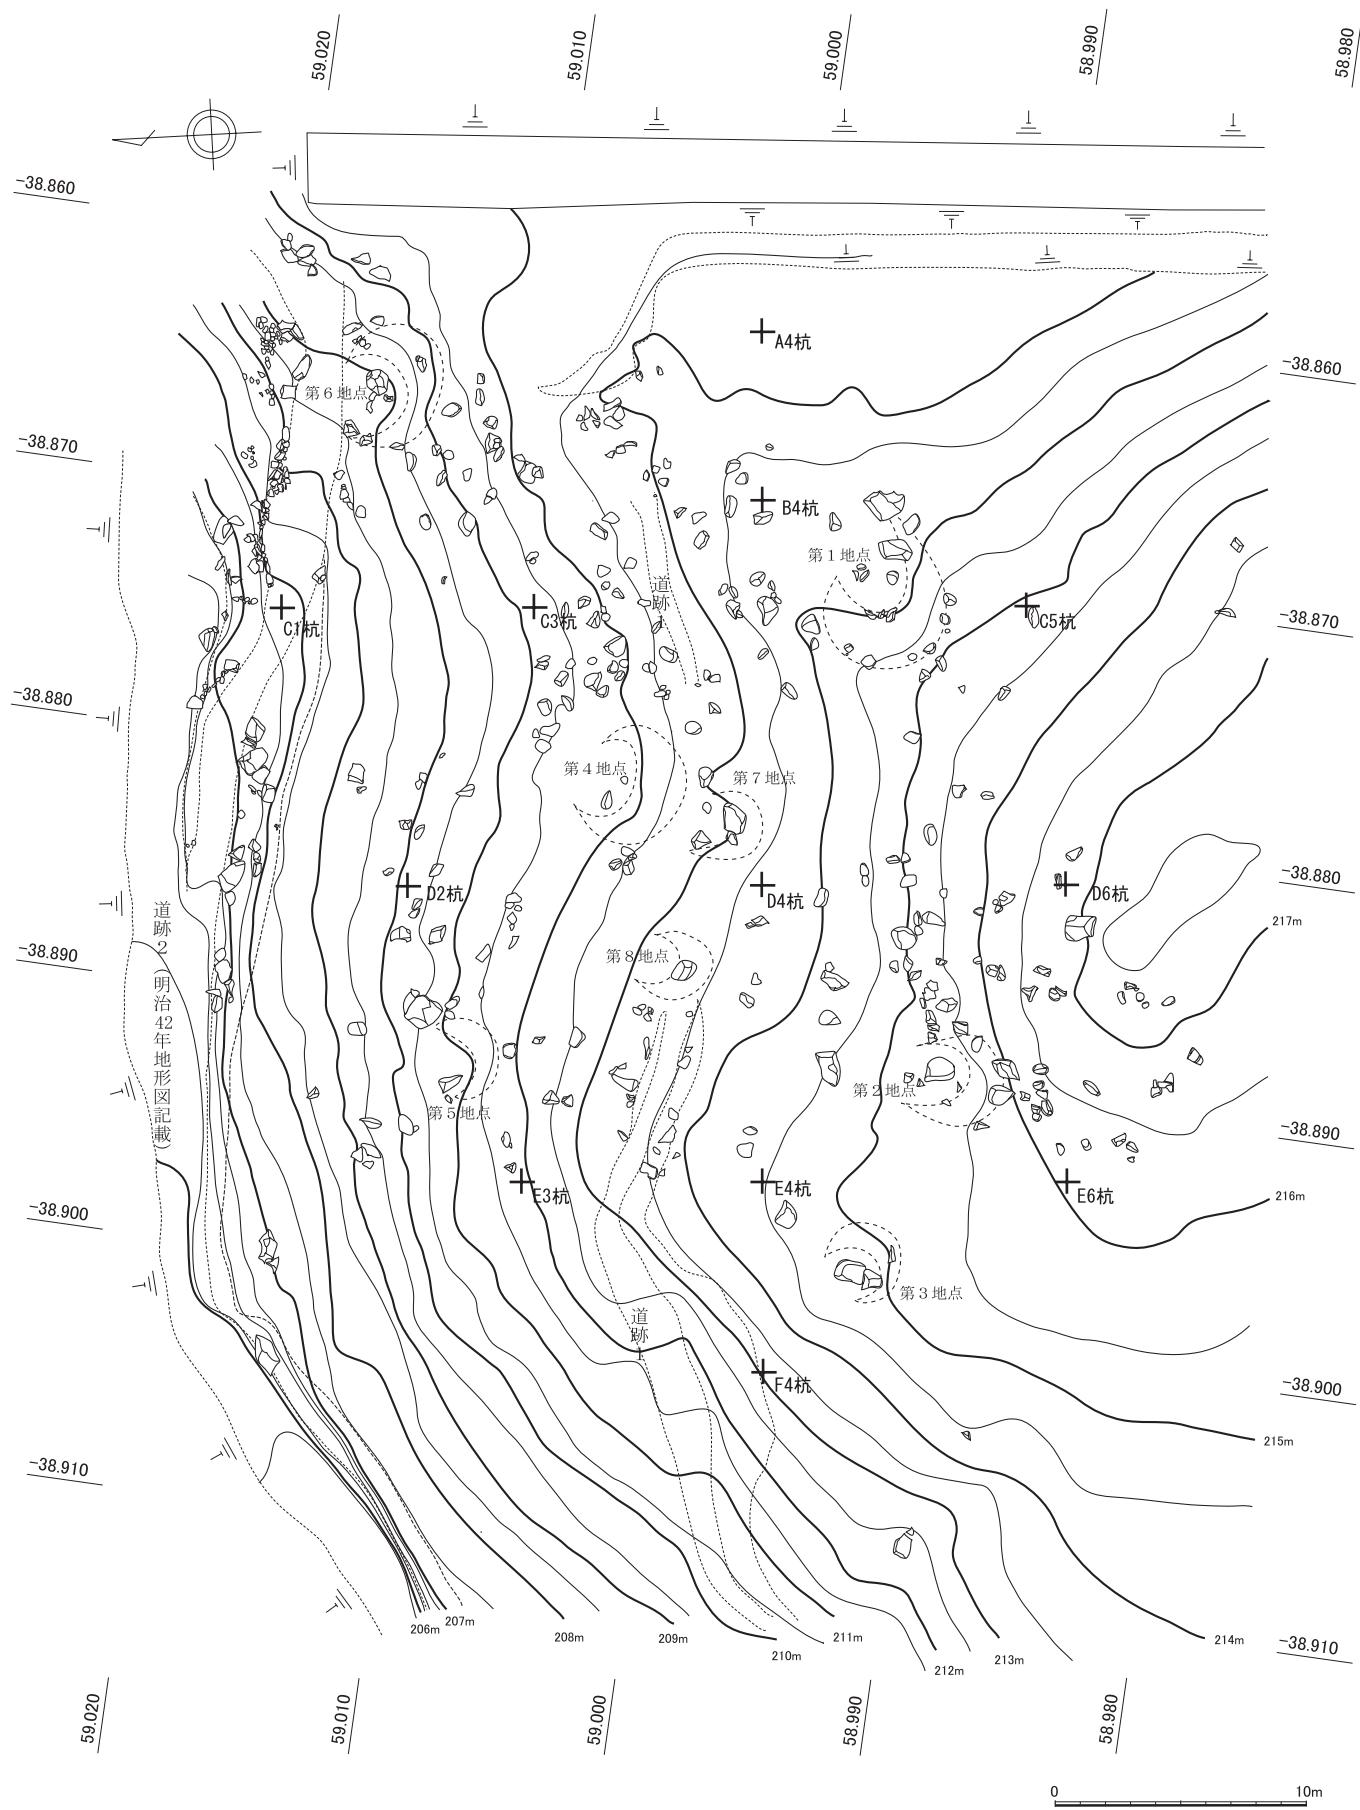
第4-15図 倭大池南丁場跡 A群全体図 (S=1/300)

A群第1地点に残る石材No.1について、矢で大きく分割したのは現在底面になっている面だけで、他の控え部分の面は自然面や節理面であり、一部に剥離痕が見られる。小面は、矢での瘤取り後、部分的なノミ加工を施しているが、概して凹凸が残り、ノミ痕の上から刻印が彫られていることが確認された（刻印①）。小面の刻印は完成時に施されると想定されるので、これは石垣石の完成品であると考えられる。なお、石材No.1・2ともに、石材の天端に簡略刻印が彫られている（刻印②③）。第2地点北方に残存する石材も第1地点石材No.1と同様の状況で、小面の瘤取り後ノミ加工が施されている等ほぼ完成品であるが、控え部分が破損したため放置されたものと考えられる。また、第3地点北東の未製品は、割り面の凹凸や石材に含まれる捕獲岩の位置関係の比較から、第3地点採掘坑内に残存する原石から分割されたもので、小面調整の際、石材に亀裂が生じたため作業途中で放棄されたものと推定される。また自然面に刻印があるが（刻印④）、これは第8地点刻印⑤と共通のもので、B群にも分布しているが、A群第1地点とは異なる種類のものである。

B群では、13ヵ所の採掘坑を確認した。いずれの採掘坑も概ね直径3～4m、深さ1m以下の小型採掘坑で、3ヵ所で原石刻印を確認した（刻印⑥⑦）。これはA群西側で確認できる刻印④⑤と共に通する刻印である。B群では原石刻印のほか、矢穴のある端材が遺存しているが、完成品・未製品は遺存していない。またC群では、11ヵ所の採掘坑を確認した。完成品・未製品はなく、矢穴列の彫られた原石や矢穴のある端材が確認できる。刻印は1点「.」があり、A・B群とは異なる。

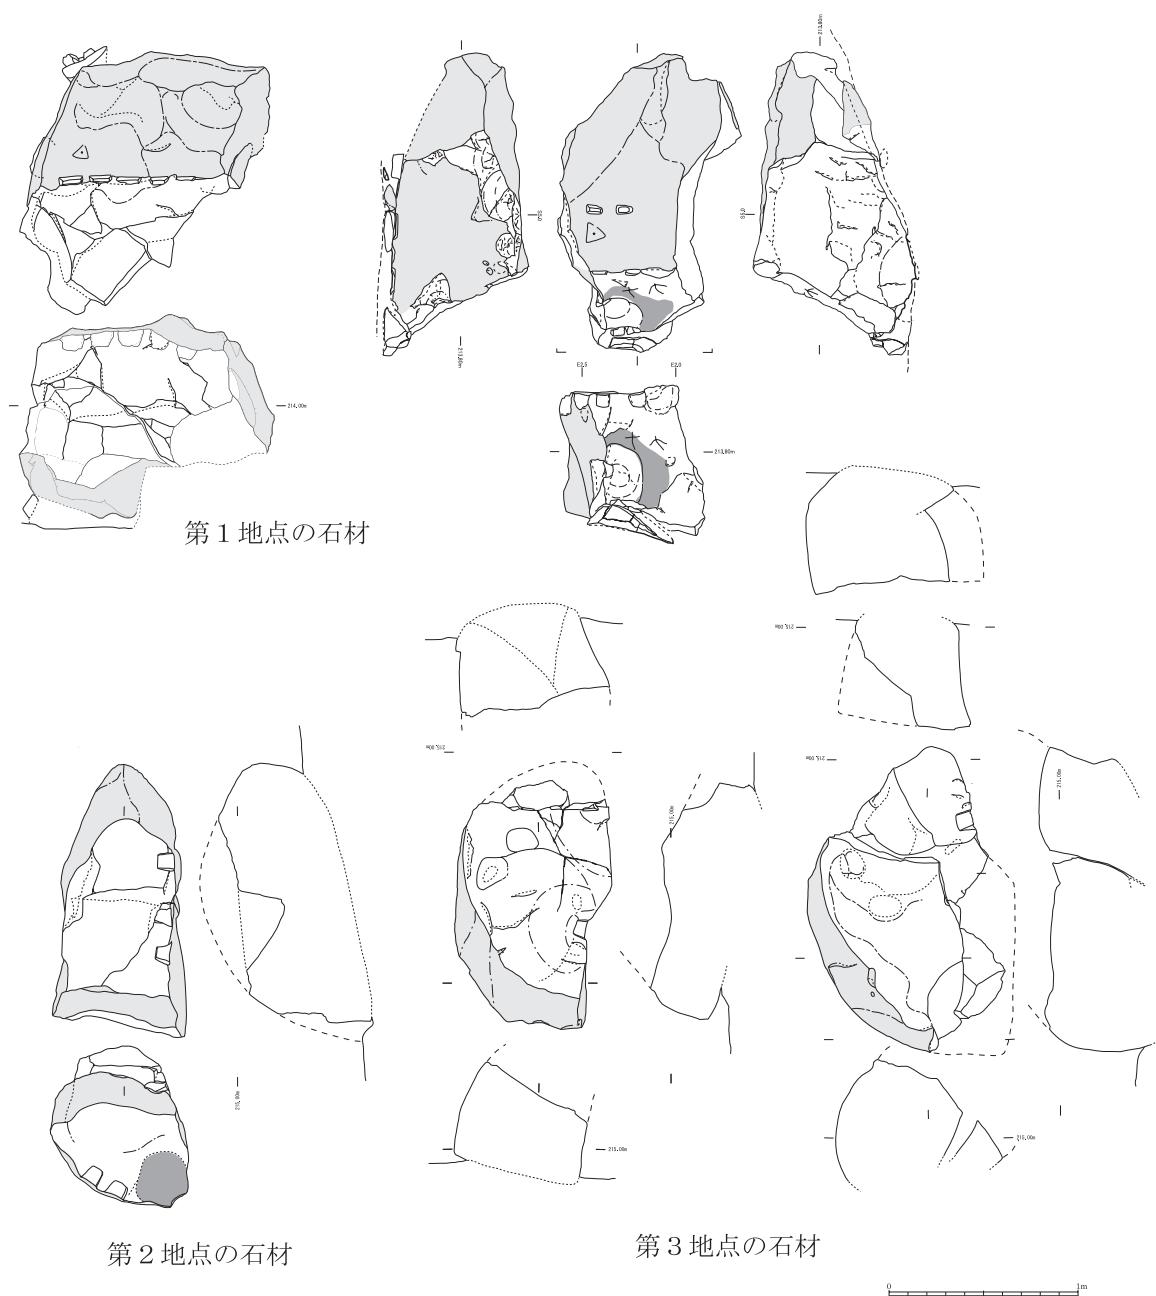
第4-19図 俵大池南丁場跡 石材実測図 ( $S = 1/40$ )

以上の残存石材は金沢城III b類（慶長期後半頃）の特徴を示しており、俵大池南丁場跡は当該期の石垣普請に伴う丁場跡であると推定される。また採掘坑の規模形状と産出する原石が奥山域と比較して概して小振りであることから、採掘坑1地点につき1～数個の原石を掘り出し、1個の原石から加工される石垣石は1～2個程度と推定される。

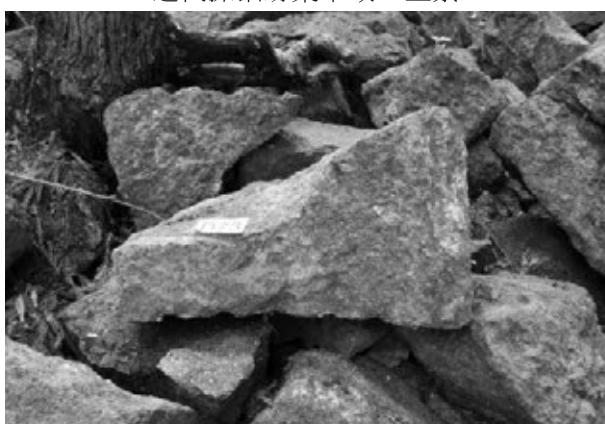
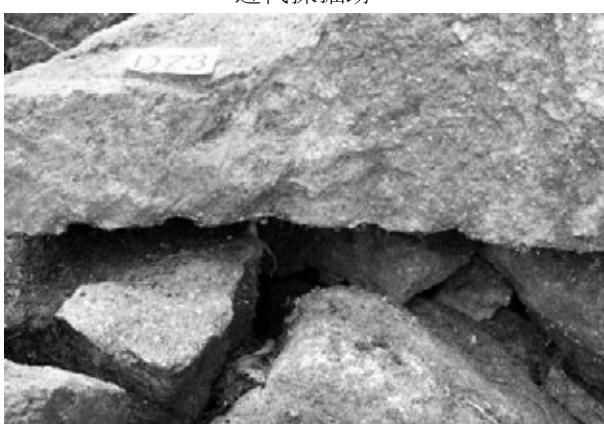
V字矢穴石 残欠

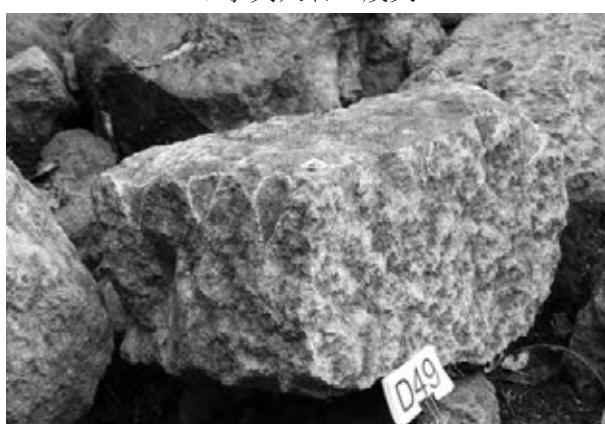
V字矢穴石未製品D49

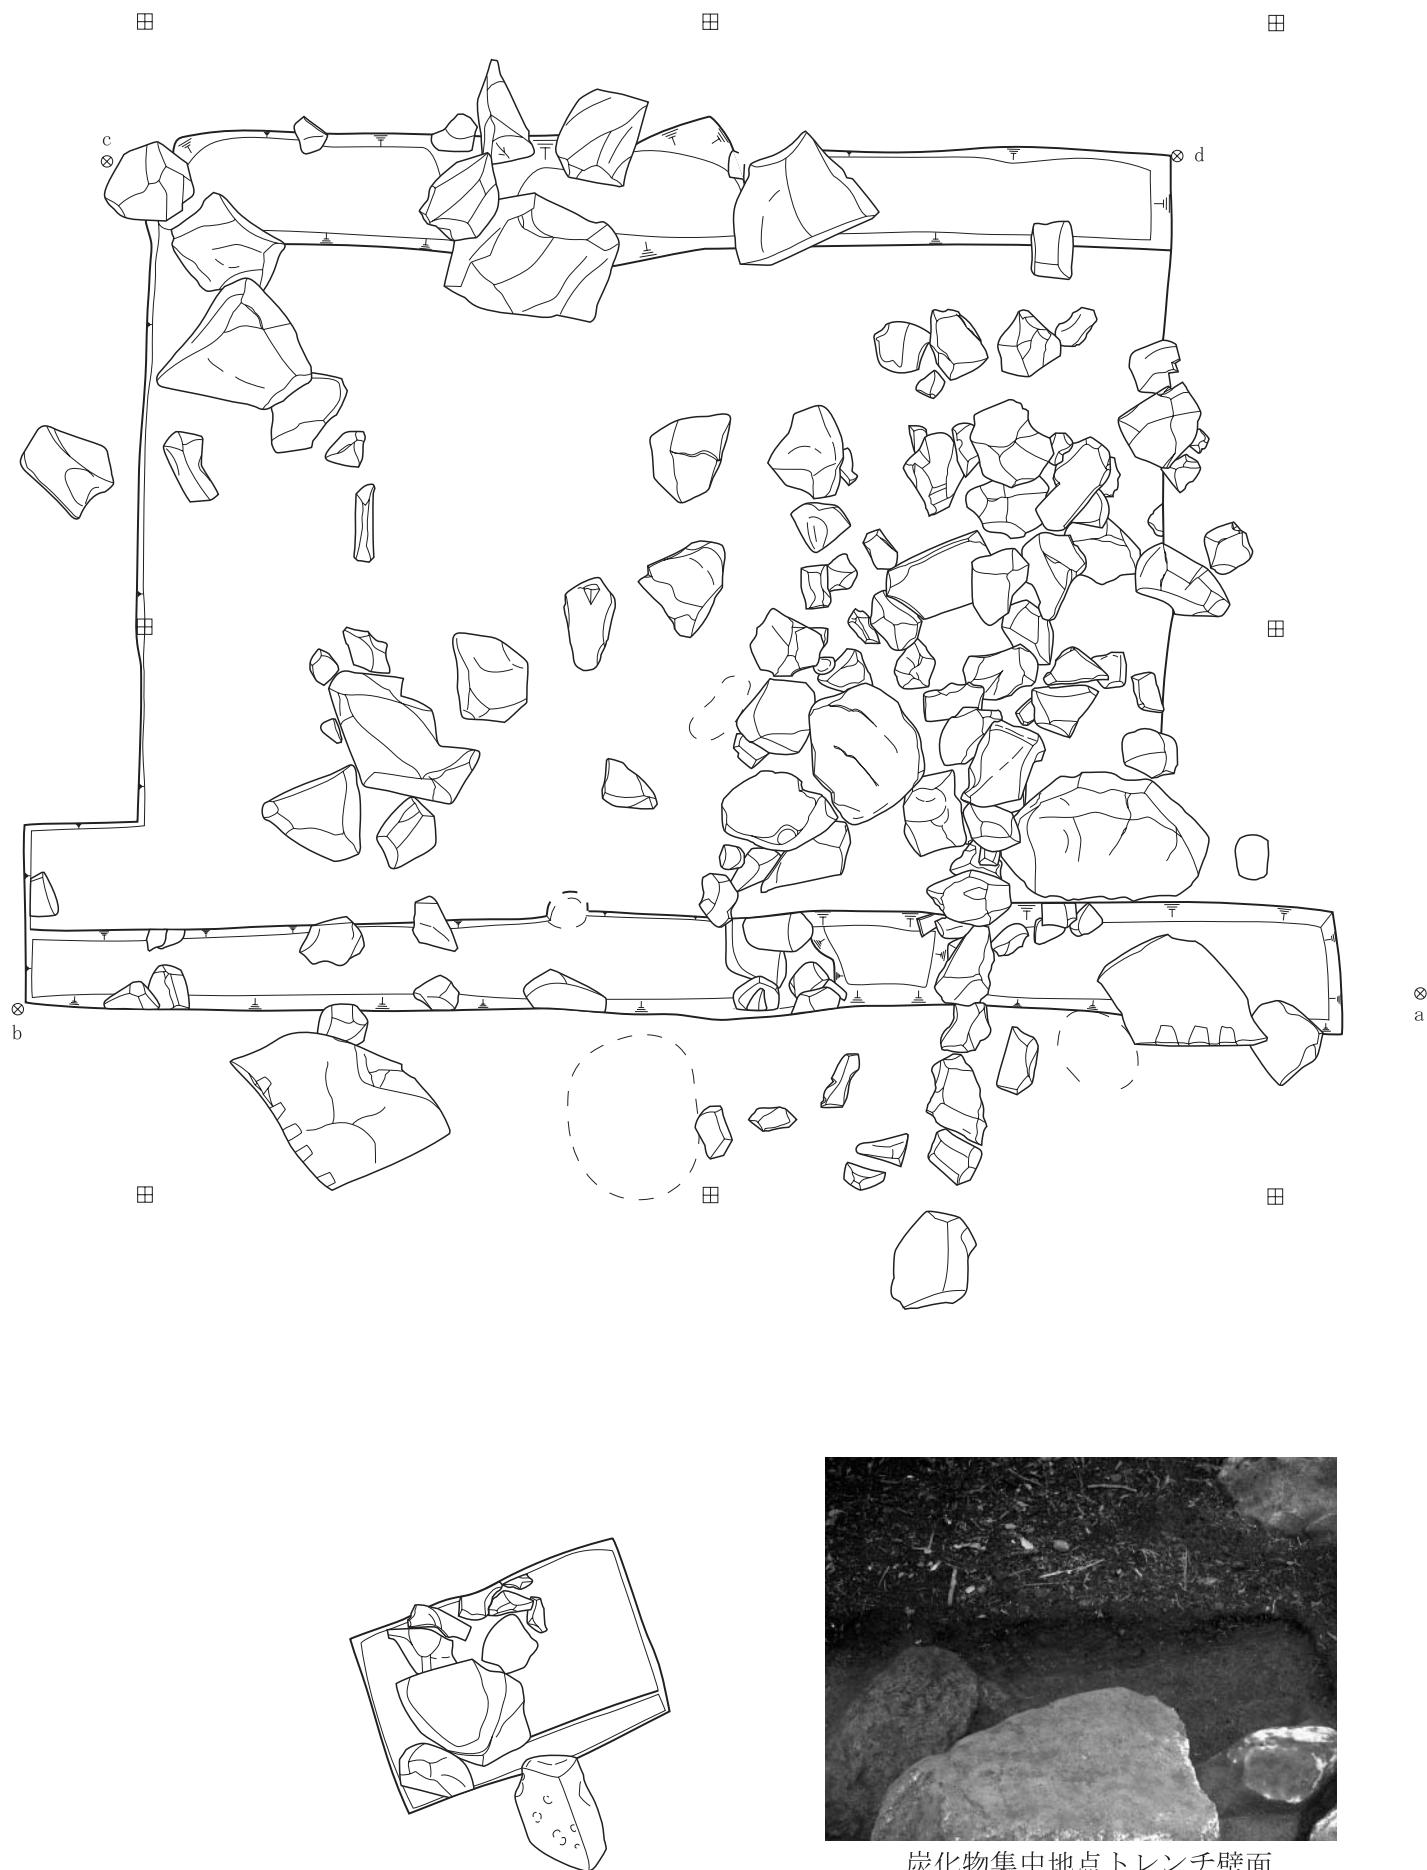
第4-31図 A10地点平坦部 平面図

石列は不整形なL字状に並んでいるようで、東西方向に5.4m、南北方向に1.2mの規模をもつ。いずれも表面は風化しているものが多く、割り面はない。石列周辺には矢穴痕をもつ割石が散発的に見られるが、石を割る際にでる剥片はほとんどみられない。この平坦面を掘り下げる前の観察では、この地点が採掘坑の一部や、石割を行った場所であるとは考えられなかった。

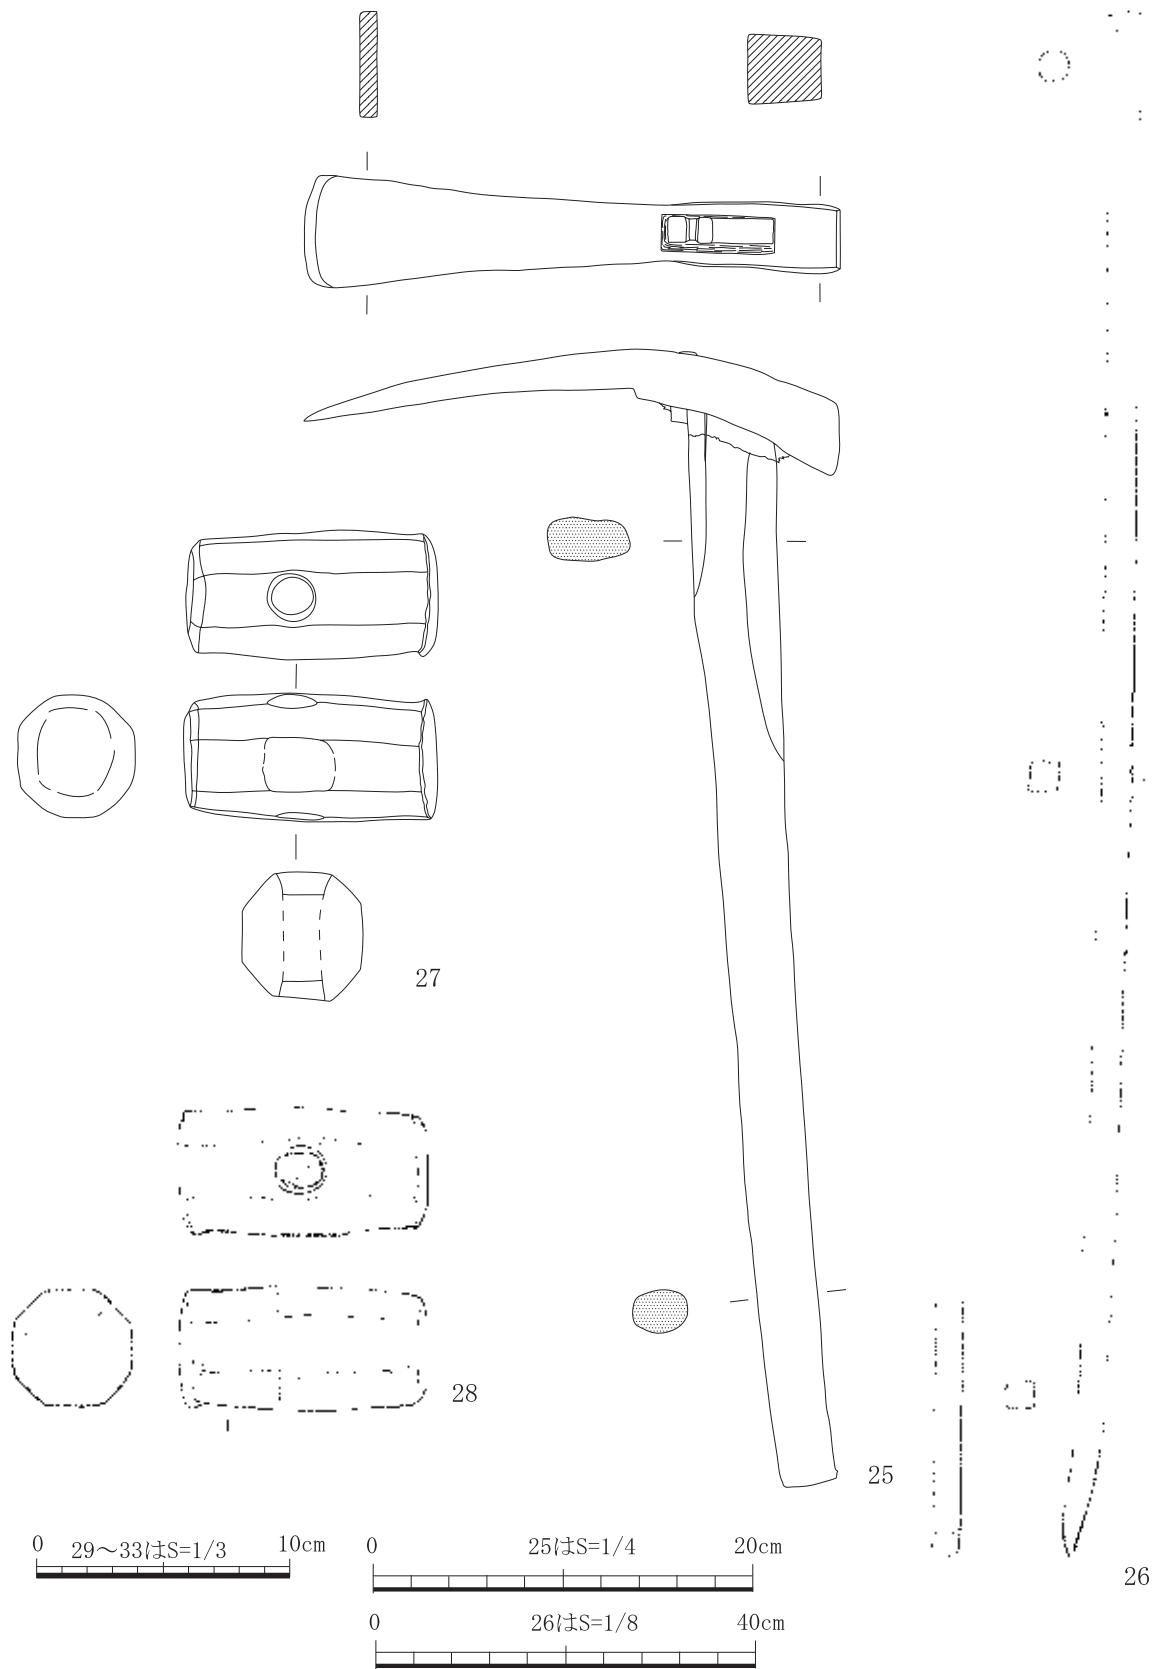
第5-5図 石工道具(5)

第5-5図25は「カラクワ」と呼ばれるもので、頭部が柄に対して鈍角に接続する。柄穴は方形。刃先が若干広がる。石割の際に出た破片や土を集めるために用いた。

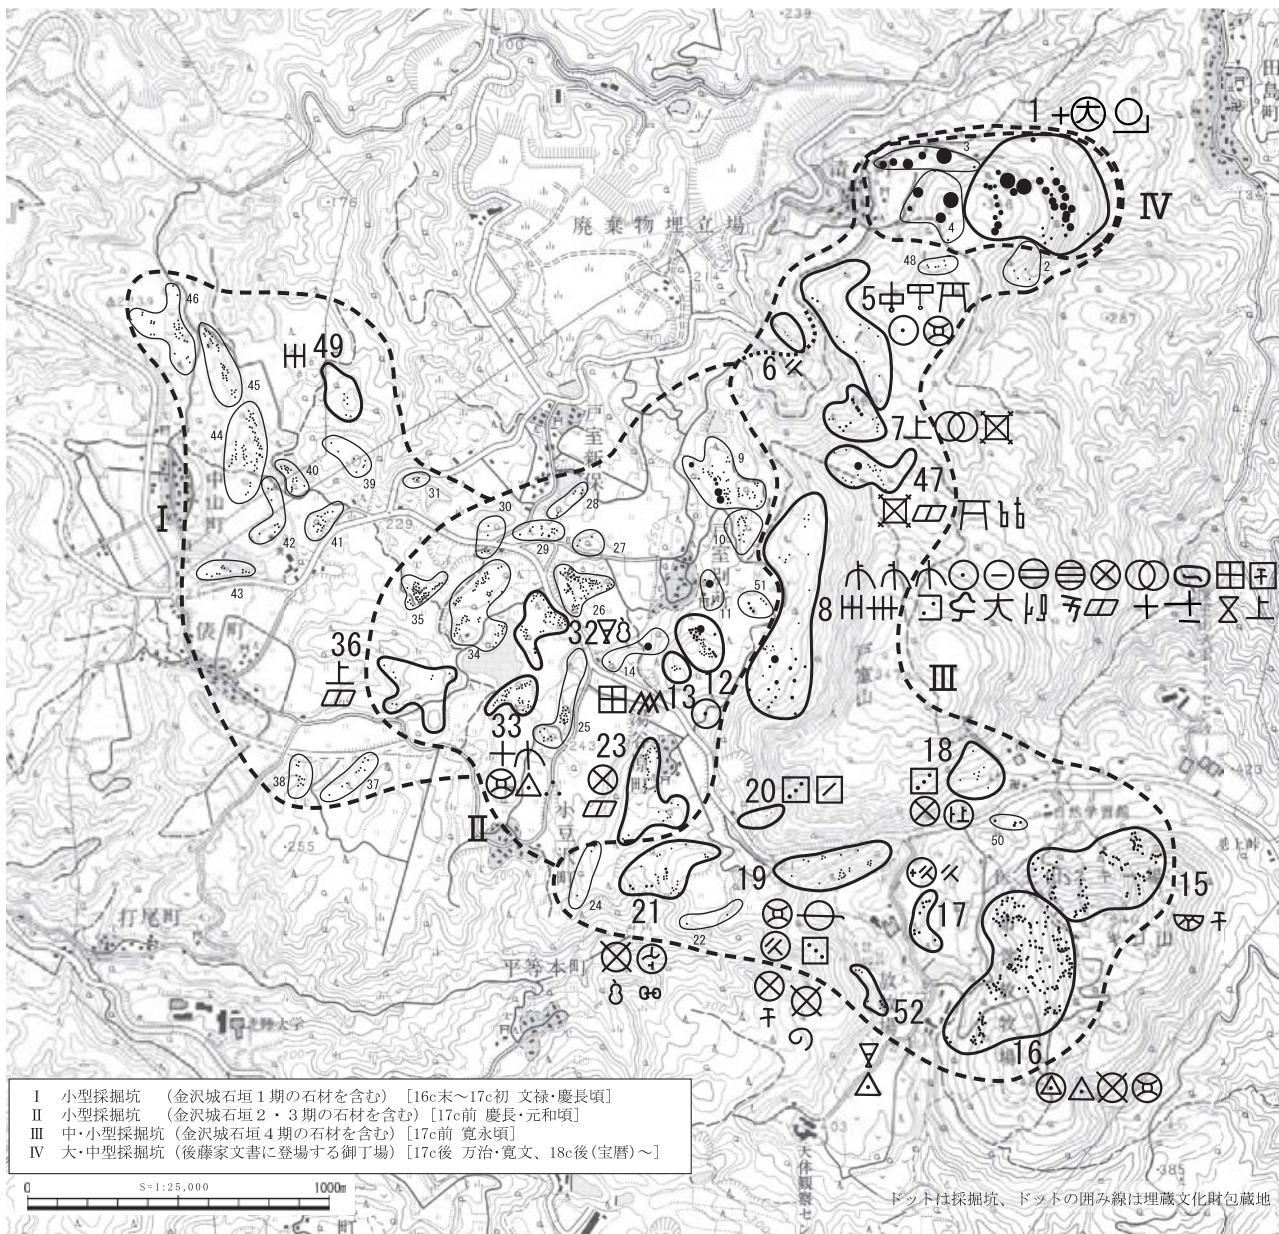
第7-1図 戸室石切丁場刻印分布図

これら戸室石切丁場で確認できる刻印が、原石採掘時・石材加工時・石材加工終了後など石材採掘サイクルのどの段階で付されたものなのか注目すべき点である。また、刻印を付すことが、石材生産の場での現場管理や作業分担（採石権の表示や担当丁場の識別等）との関わりがあることが、これまでの調査成果から推測されるが、この点についても今後の検討すべき課題である。
