# DECORATED TOMB OF TAMANA CITY

たまなし そうしよく こふん  
玉名市の装飾古墳

Tamana City Board of Education  
玉名市教育委員会

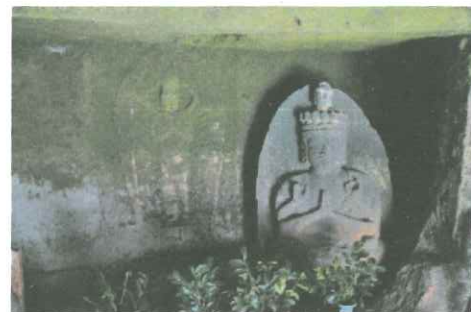
石貫穴観音横穴群2号墓内部の  
千手観音像の浮彫(左)と十一面千手観  
音像(右)

石貫穴観音横穴は丘陵西側にあり、3基が並んで築かれ、北東にやや離れて1基、さらに下方に1基の計5基が確認されています。西側から1号墓とされ、並んだ1～3号墓に装飾があります。1号墓は飾縁に赤と白の円文、2号墓は飾縁に赤の円文と内部奥壁に千手観音象、3号墓は赤の彩色が施されています。2号墓が位置的、構成的に中心を成し、規模も大きく飾縁の幅約2.6m、高さ約2.3m、入口から玄室の奥壁まで約3.7mを測ります。屍床上部の底には軒丸瓦状の円形突起が設けられていることも特徴的です。横穴墓の形態などから6世紀中ごろの築造と考えられており、千手観音象に関しては、諸説があり年代特定は困難な状況ですが、作風などから平安時代ごろの作と推定されます。横穴正面には拝殿が設置され、古くから信仰の対象となっています。

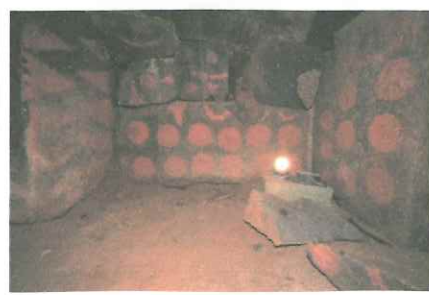
熊本地震後の永安寺東古墳石室内と被害確認作業
