国指定史跡 糸数城跡 保存活用計画書

令和2年3月 南城市教育委員会

国指定史跡糸数城跡保存活用計画書

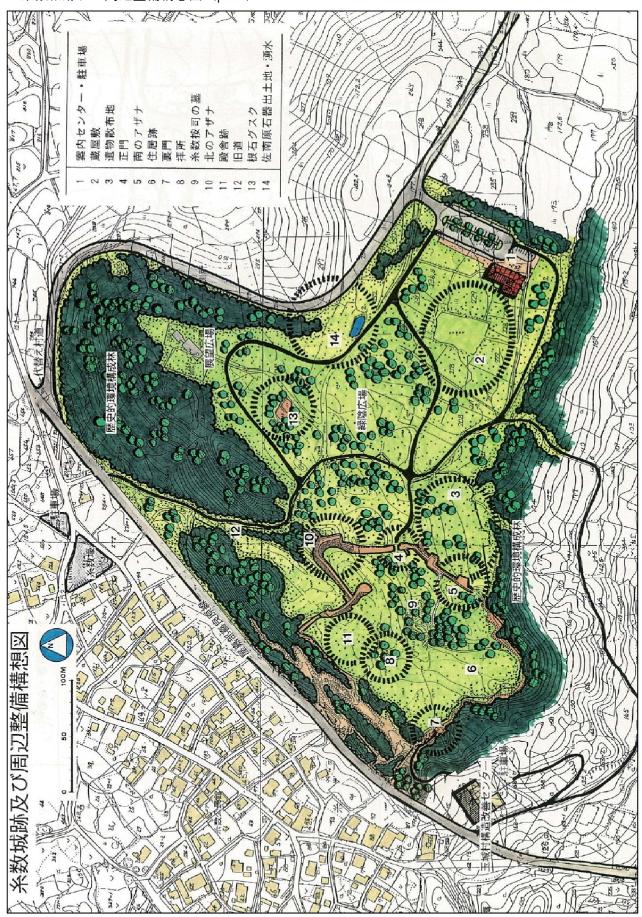
糸数城跡及び周辺整備構想図(p.13)

構想では、4つの基本方針に基づいて、保全・整備の考え方を示した。具体的には、糸数城跡の利用ルート及び利用・活用を高める主要施設の配置について比較検討を行い、これらの結果をもとにして、糸数城跡とその周辺について「糸数城跡指定地域」「根石グスク・蔵屋敷等遺跡分布ゾーン」「グスク地形環境ゾーン」「駐車場・情報案内センターゾーン」の4つに区分した。また、14のエリアを位置付け、その保全・整備の考え方や、各エリアを連携する園路等について取りまとめている。

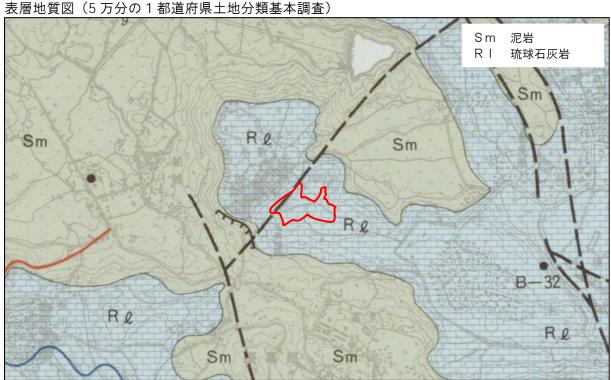
城跡のある丘陵やその周辺は、沖縄本島南部に普遍的にみられる第四紀層の琉球層群と称される石灰岩に属するものと、石灰岩丘陵の基盤である新第三紀〜第四紀早期の島尻層群とよばれている泥岩(シルト岩)のグループのひとつである新里層が分布する。
