ふる里発見シリーズ第9集

掛川城の絵図

掛川市教育委員会

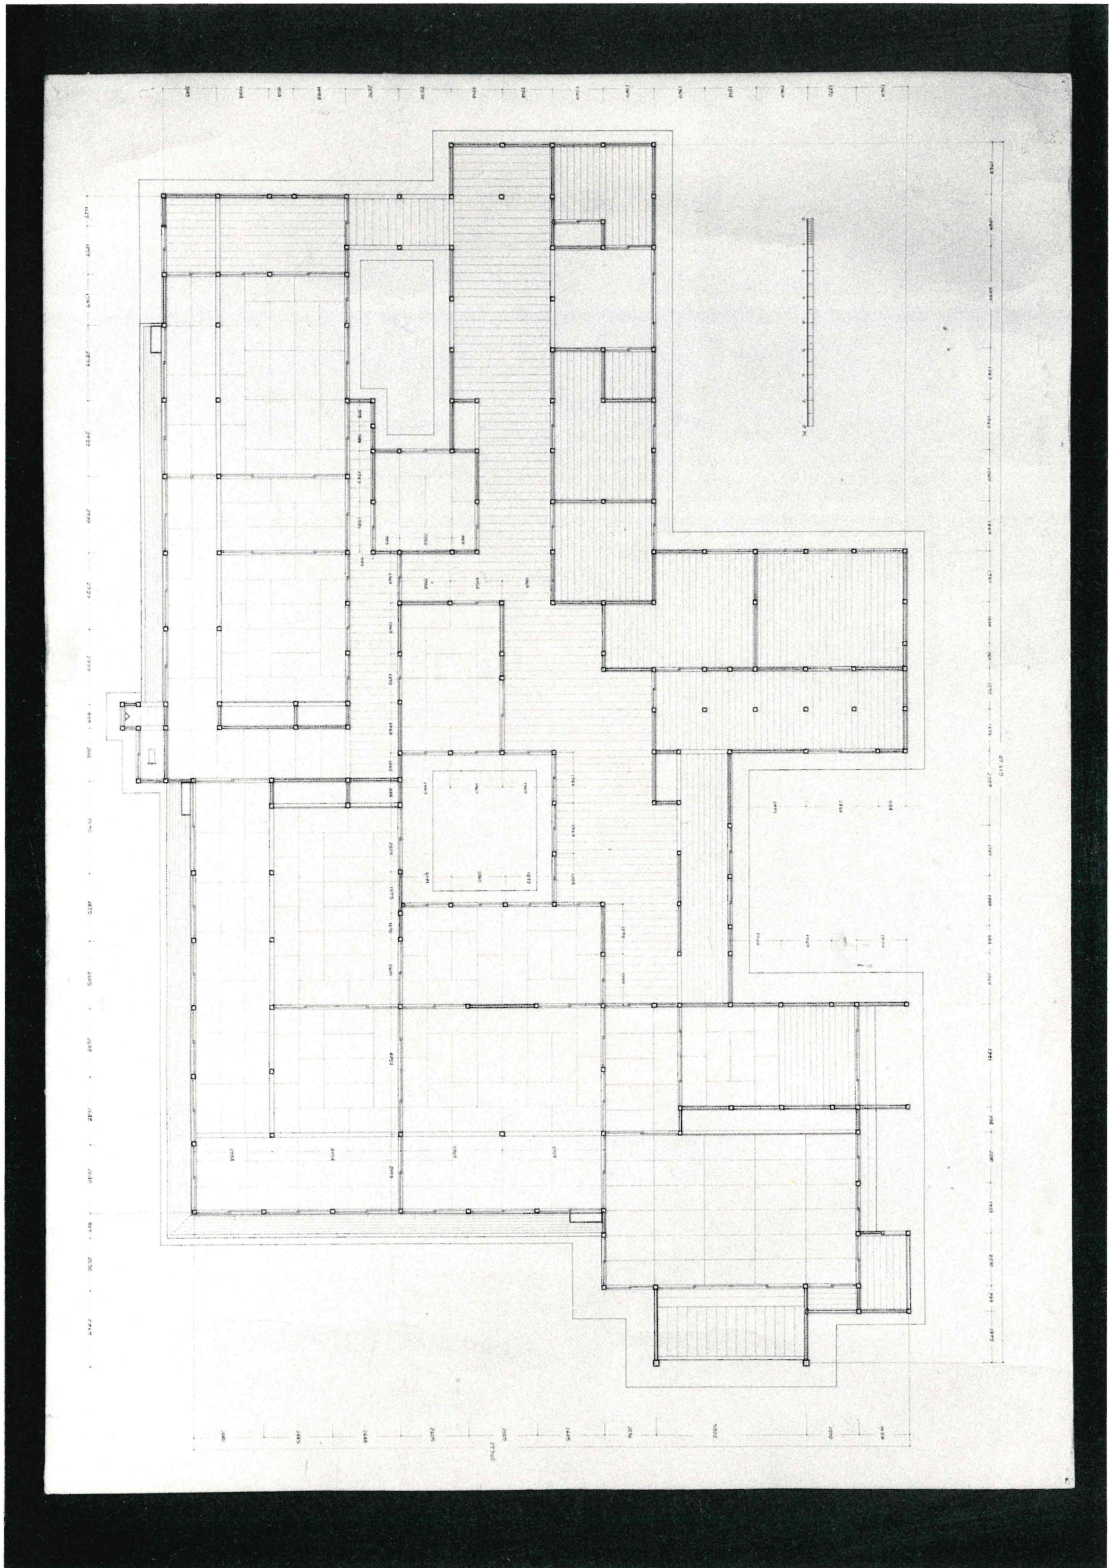
掛川城御殿竣工平面図

昭和50年12月に修復工事が完了した掛川城御殿の竣工平面図。

掛川城御殿は、現存する城郭建築として他に例がなく貴重なことから、昭和55年に重要文化財に指定されている。
