第四章 石造物調査

第一節 調査の方法と成果概要

图17 垂水島津家

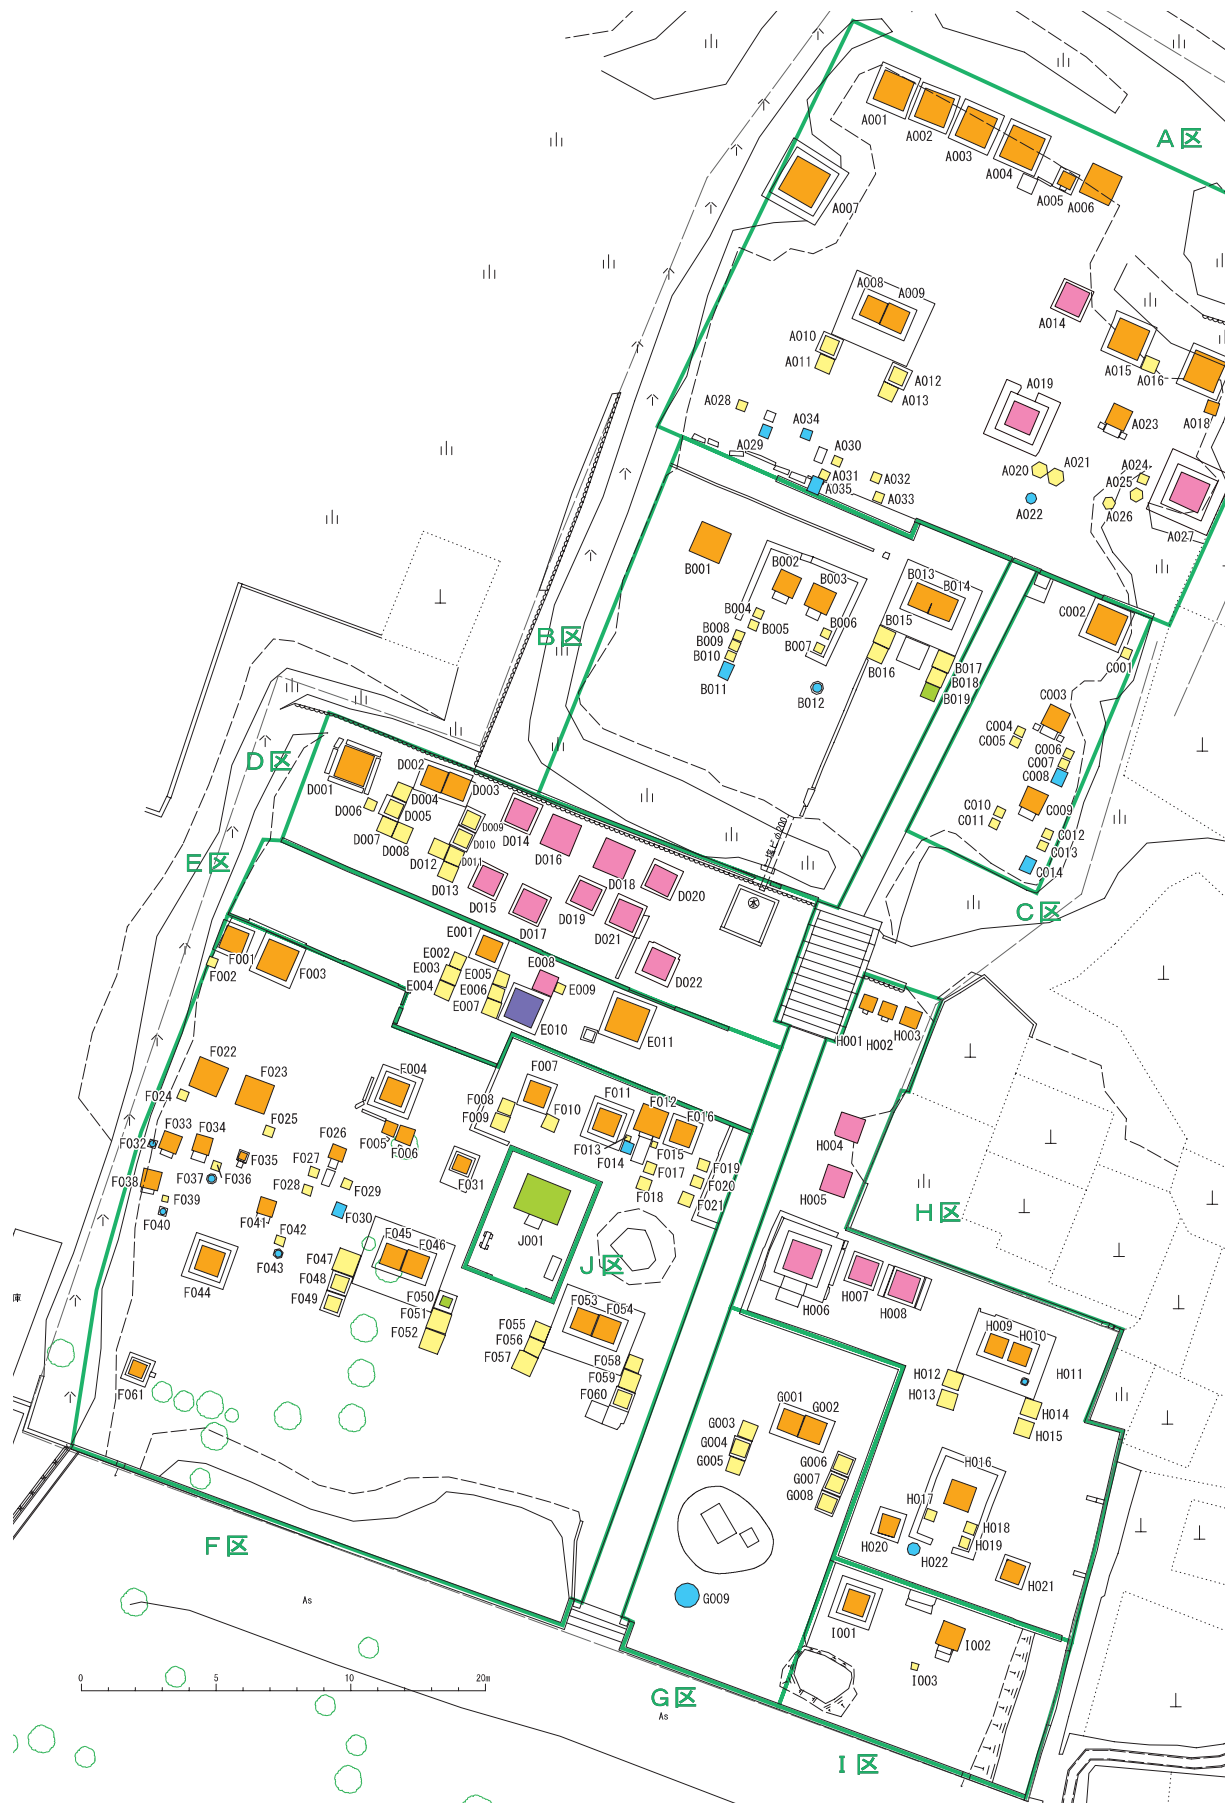
今回の調査範囲内において確認した石造物の総数は、一九八基を数える。これらについて本報告書では大きく墓碑、石幢、燈籠、碑、手水鉢に分類した。墓所における石造物配置図を図17に示す。以下ではその概要について記す。

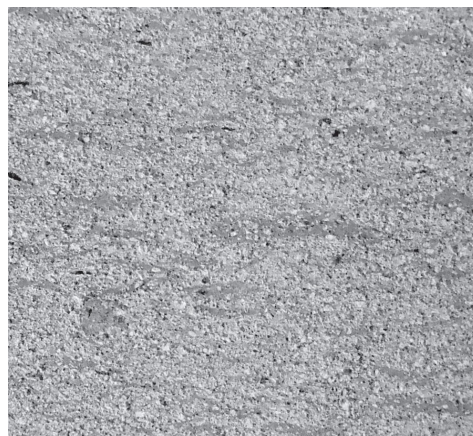
図19 石造物にみるユータキシティック構造

吉野火砕流 始良カルデラを噴出起源とし、噴出年代は約五四万年前とされる。吉野台地のみ分布する。暗褐色〜灰色を呈する。溶結の程度によって、ユータキシティック構造が非常に顕著である。ユータキシティック構造とは、火砕流堆積物が圧密と熱で溶結凝灰岩になる際、含まれていた軽石が煎餅状に引き延ばされ、黒曜石の縞状構造となったものである(図19)。石材名としては「反田土石」「川上石」「花棚石」などがある。代表的な石造物は、鹿児島(鶴丸)城跡石垣、私学校跡石塀などがある。

彫刻には適さないことを指摘された。さらに、本墓所の石造物は、ユータキシティック構造が自然堆積の状態から九〇度垂直に起立させて設置しているものが多いことを指摘された。これは、ユータキシティック構造が表れない面、すなわち外観上美しい面が正面になるよう意識した結果であると考えられる。

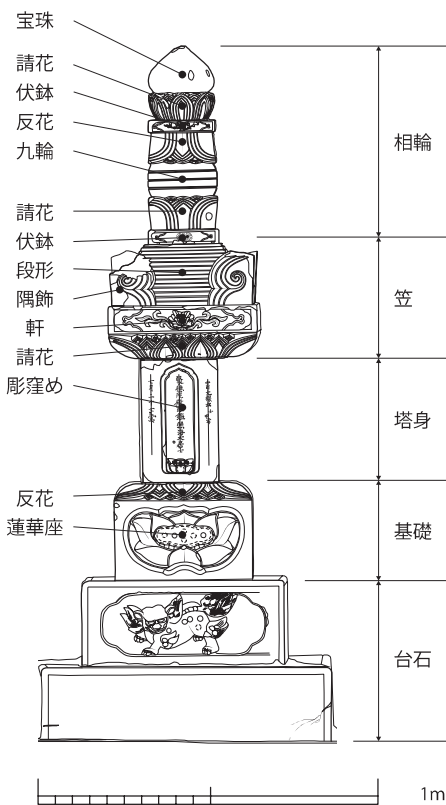
図21 墓碑の各部名称

当主墓碑 図22~33に墓所に所在する歴代当主墓碑及び基壇を示した。また、当主夫人墓についても掲載した。垂水島津家墓所においては、四代久信以降の墓碑が所在するが、一三代貴典までは全て宝篋印塔である。以下では、これらについて掲載する。なお、墓碑の各部名称については、図21に示した。

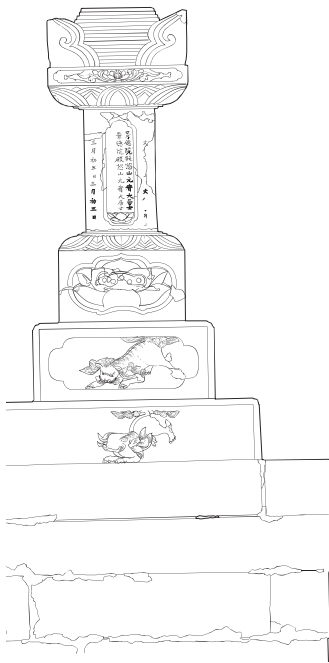
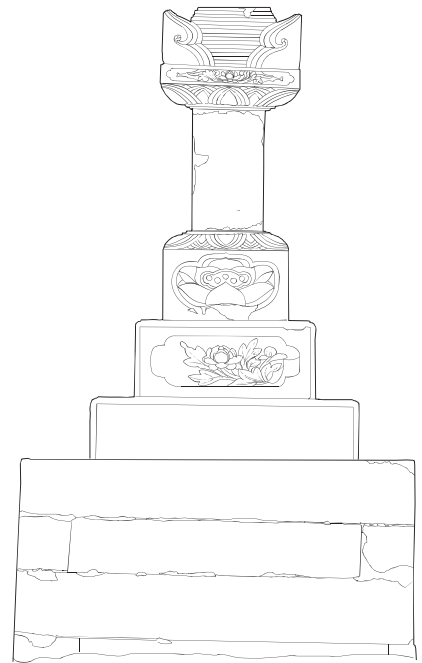
図28 一〇代貴澄

一〇代貴澄夫婦墓(図28) 貴澄墓(G002)は宝篋印塔である。石材には花尾石が用いられる。総高一・四九mを測る。相輪は欠損しており、基礎から笠先端までの高さは一・〇三mを測る。塔身に法名があり、左側面に改号が追刻される。基礎の下の台石に狛犬が見られる。笠の軒の注文、基礎の蓮華座、基礎下の台石の文様については素文の背面を除く三面に見られる。正室墓(G001)も宝篋印塔であ

る。塔身以外の石材には花尾石が用いられる。総高一・三四mを測る。相輪は欠損しているが、基礎から笠先端までの高さは〇・九六mを測る。塔身に法名がある。改号は認められない。塔身以外の部位と石材が異なる(特定はできないが溶結凝灰岩を使用)こと、彫窪めが見られず仕上げも粗雑であることから、欠損等の理由により後世に補充(改変)された可能性がある。基礎の下の台石の文様に狛犬が見られる。笠の軒の注文、基礎の蓮華座、基礎の下の台石については、素文の背面を除く三面に見られる。これらは同一基壇にあり、正面に向かい右側に貴澄墓、左側に正室墓がある。夫人墓の塔身については、後世に補充(改変)された可能性があるものの、当主墓の方が夫人墓よりも高く作られている。基壇は一・二九m×二・一四mの方形を呈し、高さ〇・六七mを測る。基壇の石材は反田土石である。基壇及びその周辺において上部施設を想定できる痕跡は確認していない。

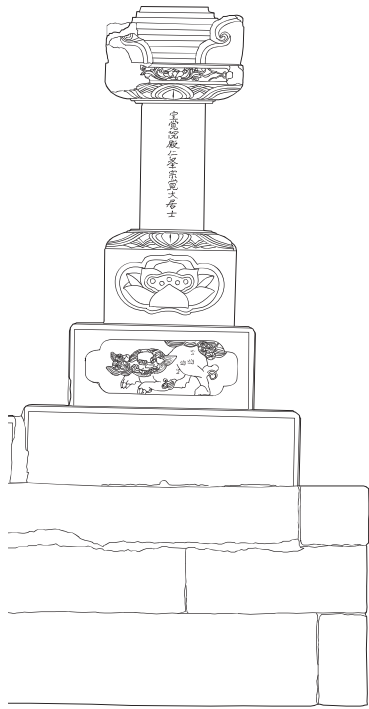
图29 一一代貴

一一代貴品夫婦墓(図29) 貴品墓(F054)は宝篋印塔である。塔身以外の石材には花尾石が用いられる。総高一・五一mを測る。相輪は欠損しており、基礎から笠先端までの高さは一・〇〇mを測る。塔身に法名がある。改号は認められない。塔身は、それ以外の部位と石材が異なる(特定はできないが溶結凝灰岩を使用)こと、彫窪めが見られず仕上げも粗雑であることから、欠損等の理由により後世に補充(改変)された可能性がある。基礎の下の台石の文様に狛犬が見られる。笠の軒の注文、基礎の蓮華座、基礎の下の台石の文様については、素文の背面を除く三面に見られる。正室墓(F053)も宝篋印塔である。石材には花尾石が用いられる。総高一・四二mを測る。相輪は欠損しており、基礎から笠先端までの高さは〇・九七mを測る。塔身に法名があり、左側面に改号が追刻される。基礎の下の台石に狛犬が見られる。笠の軒の注文、基礎の蓮華座、基礎下の台石の文様については素文の背面を除く三面に見られる。これらは同一基壇にあり、正面に向かい右側に貴品墓、左側に正室墓がある。貴品墓の塔身については、後世に補充(改変)された可能性があるものの、当主墓の方が夫人墓よりも高く作られている。基壇は一・二九m×二・一六mの方形を呈し、高さ〇・六八mを測る。基壇の石材は反田土石である。基壇は、さらに、二・五四m×三・〇七mの方形を呈する

敷石状の石造物の上に設置される。この石造物は地中に埋没しているため、高さ不明である。基壇及びその周辺において上部施設を想定できる痕跡は確認していない。

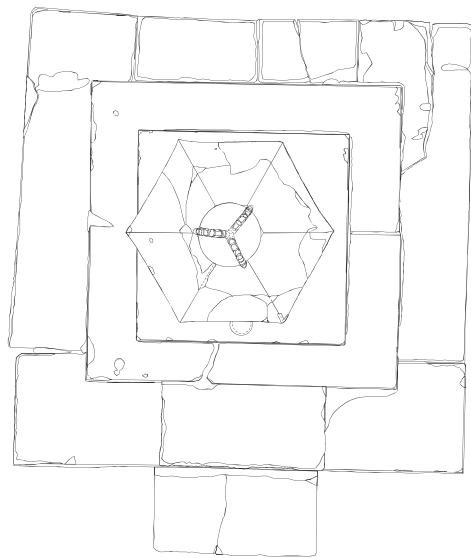
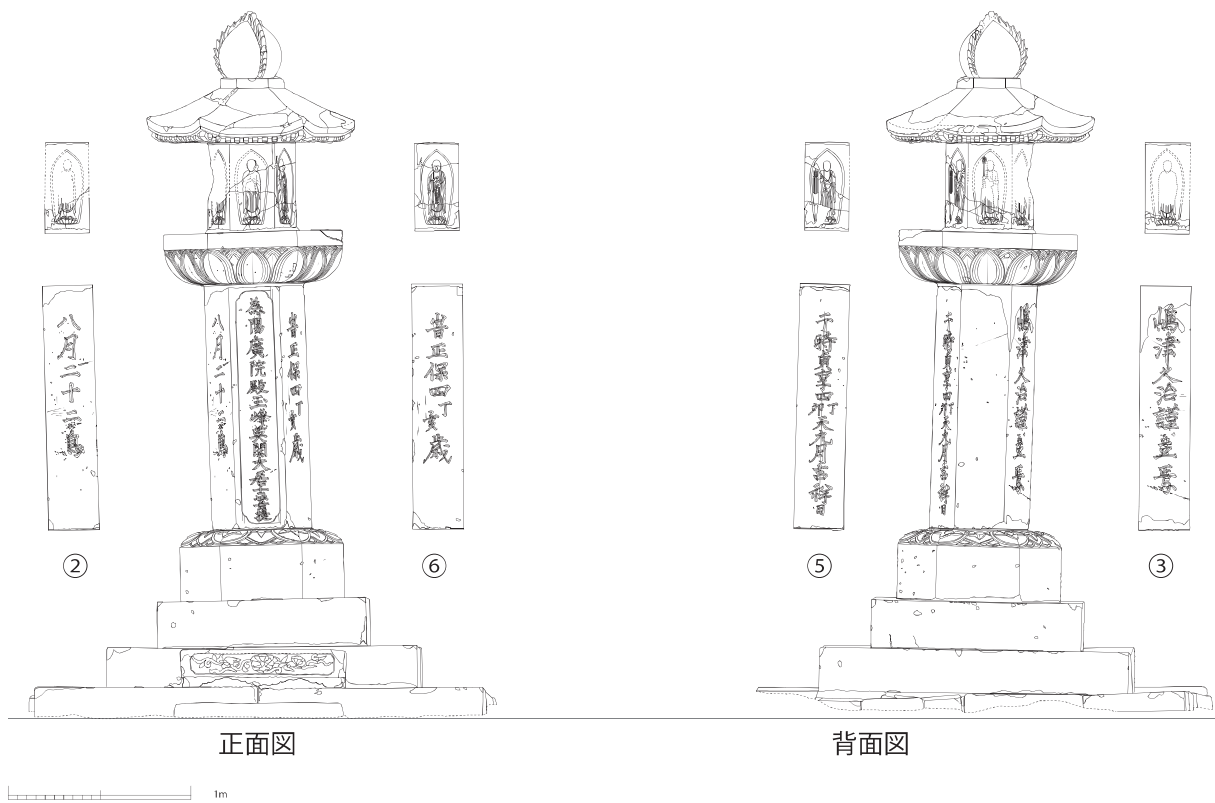
図35 六代忠紀石幢と基壇

六代忠紀石幢 (図35) 総高三・八七m、基礎から宝珠先端までの高さは三・二mを測る。石材は花尾石が用いられる。いずれも断面六角形を呈する。台石に一面、蓮華が施される。基礎には反花が彫刻されるが、蓮華座は見られない。幢身五面には刻字が施される。刻字は、忠紀の戒名、没年、没日、献幢者である久治の名と建立日である。中台には請花が見られるが、蓮華は見られない。龕部は欠損しており、六面に地蔵が彫刻されていたことが確認できるが、明瞭に残存しているのは二面のみである。像容は合掌、錫杖を持物とすると見られる。屋蓋内面には垂木が表現される。宝珠はいわゆる火炎宝珠である。

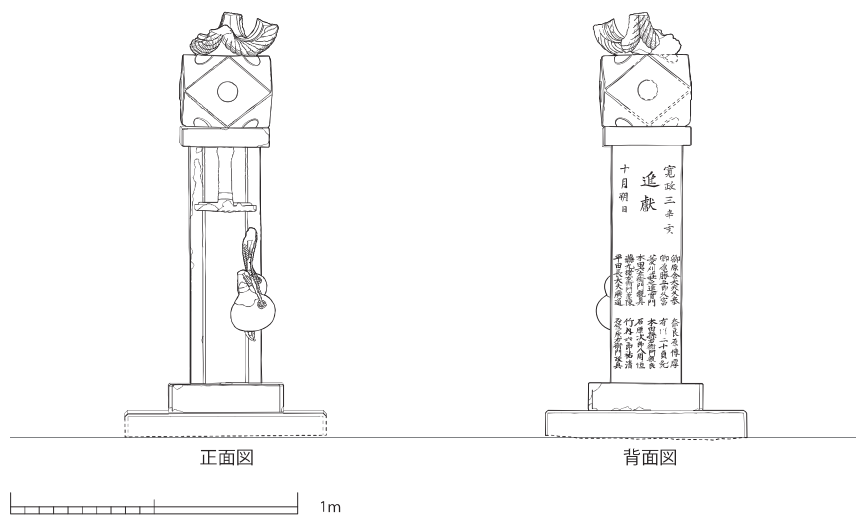
図39 燈籠、層塔、火繩銃形の献燈

層塔形の石造物（図39） 層塔形の石造物は総高一・八七mを測る。石材は、二層、三層の塔身以外は花尾石が用いられる。平面四角形の基礎の上に三層の層塔が設置され、その上に宝珠が設置される。塔身は平面が四角形を呈する。一層の塔身は、格子状の文様を有する扉型が表現された極めて精緻なつくりであるのに対し、二層、三層の塔身は彫刻が一切無く、石材も他の部位と異なることから、欠損等の理由により後世に補充（改変）された可能性がある。笠は、瓦が一枚一枚丁寧に表現される。瓦部分は二段で表現されるが、下位の軒瓦の部分には巴文、上位の軒瓦には花文が施される。また、下部は垂木の表現が見られる。基礎は○・四二m×○・四二mの方形を呈し、高さ○・一九mを測る。基礎下の基壇は○・五六m×○・五六mの方形を呈し、高さ○・〇七mを測る。七代久治夫婦墓に供えられたものと考えられる。

火縄銃形の石造物（図39） 火縄銃形の石造物は総高一・五mを測る。吉野火砕流起源の石材が用いられるが、同時期の他の石造物に用いられる反田土石とは異なる石材で、原産地は不明である。塔頂部は欠損しているが、火縄を象ったと考えられる装飾がある。塔身には鉄砲の銃身を象ったと考えられる装飾があるが、

先端部以外が欠損しており、全体像は不明である。火薬袋も表現されている。基壇は○・七m×○・七mの方形を呈し、高さ○・〇九mを測る。九代貴儔墓に供えられたものと考えられる。

根瓦表現が完全に省略される点において異なる。各部の意匠において細分した。D1 (図39) 屋蓋から基礎に至るまで平面四角形を呈する。屋蓋に屋根瓦は表現されないものの、下部において垂木が表現される。中台の請花、基礎の反花は肉彫りである。島津家の家紋が表現されたものは確認していない。総数五二基を数える。初例は、元禄八年(一六九五)銘の七代久治墓に献燈されたもの(B018)である。
