中田遺跡調査報告II

昭和49年度国庫補助事業  
中田遺跡範囲確認調査

# 中田遺跡

八尾市教育委員会

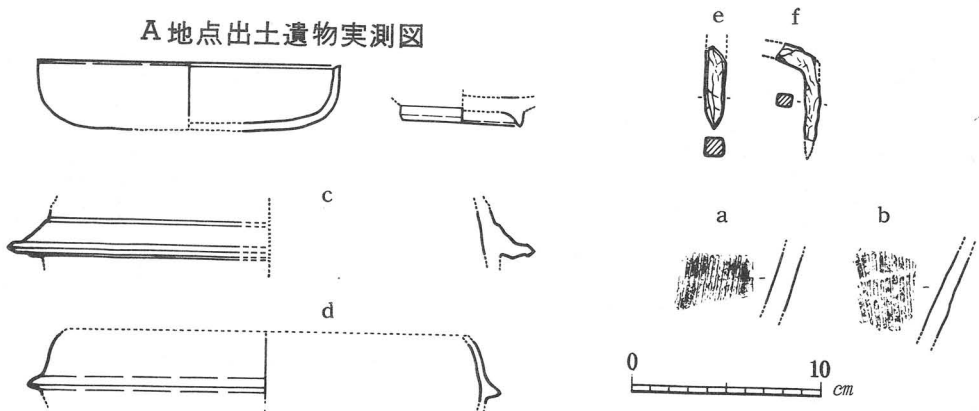
A地点出土遺物実測図

淡赤褐色を呈し、焼成は良好である。高台のみであるが、復原径6.3 cm、高さ0.8 cmを測る。

底部は欠損しているが、口縁部は直にたちあがったままのつくりである。赤褐色を呈する。全面磨耗のため、整形技法などは明らかでないが、底部外面にわずかに指圧痕が認められる。

㊸は外面灰褐色、内面茶褐色を呈する。1～1.5 cm巾で現存12条櫛目により2～3 cmの間隔をおいて施されている。器厚は0.6～0.8 cmである。丹波焼であろう。

㊹は内外面とも紫褐色で、0.1 cm以下の細い現存7条櫛目で0.3 cmの間隔をもってほぼ平行に施されたものである。近世以降の備前焼であろう。

㊺は瓦質の羽釜である。内外面とも黒灰色で、器肉は淡灰茶褐色を呈する。胎土内には石英粒を多量に含む。ツバ外縁復原径(以下ツバ径と略す)は33 cmである。口縁部・胴部は欠損しているので全体の形状は不明であるが、口縁部には外面に段を有するものであろう。

㊻は土師質の羽釜である。内外面とも淡黄褐色を呈する。ツバ径は25 cmで、

その断面は小さな▷形を呈する。全体に器厚は0.3 cmと薄手でやや小形のものである。口縁部は内弯し、横ナデ仕上げである。

㊦は先端部で、現存長約4 cmを測る。横断面ほぼ1辺1 cmの正方形である。

㊧は断面長方形を呈するものである。先端は欠損しており、他の一方は折れ曲っている。

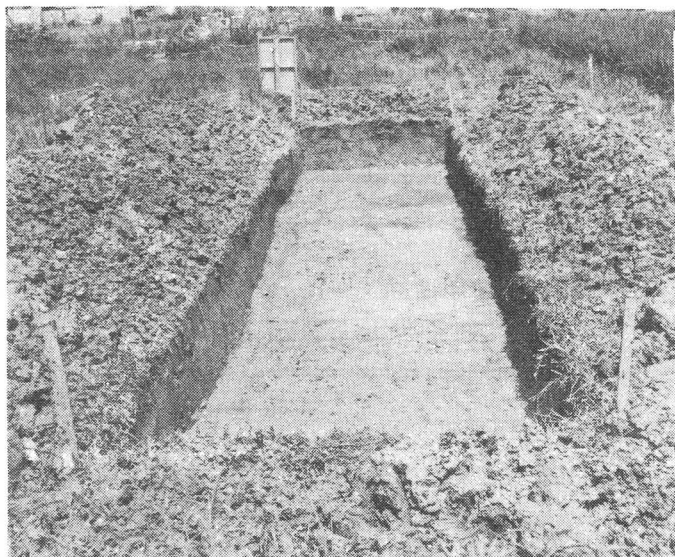
B-N トレンチ(南から)

結果は B-N、B-S とも層序、出土遺物に大差のない状態であることを確認した。第 1 層(耕土)を除去し、第 2 層(茶褐色砂質土)を掘り進めたところ、土師器・須恵器・瓦器片などが若干出土した。また、第 2 層とほぼ同レベルで、これと質を異にする茶褐色細砂層(第 2' 層)が認められた。第 3 層(灰色粘質土)では瓦器片が若干出土し、第 4 層は酸化鉄の沈殿したうすい層があり、第 5 層以下は青灰色粘質土であった。

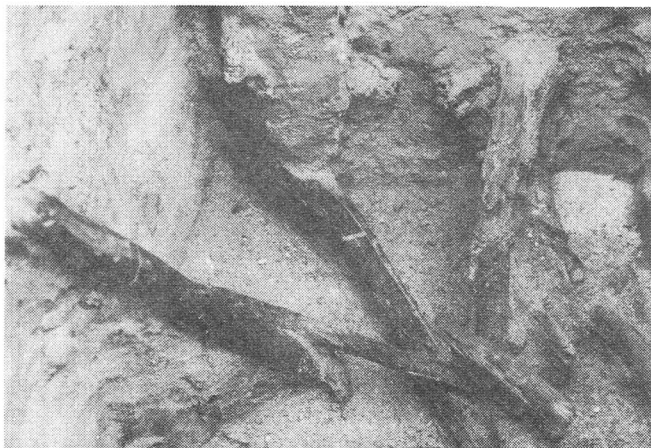
#### D-W 西端グリッド内(堰遺構の一部)

D-W の西端で深く掘り下げたところ (西端グリッド) 東端および中央グリッドでみられた青灰色粘質土の下層は黄褐色の粗砂層によるやや複雑な層序となり、自然木などが含まれていた。これら木材の中には、杭や横木と考えられるものや、これらの間に充填されたかと察せられる小枝などが認められるところから、これら木材の一群が河川流路に設けられた「シガラミ (堰)」である

可能性が強くなった。この「シガラミ」は北西方向に続くように察せられたので北西部にあらたにグリッドを設定した（北西端グリッド）。結果は想定どおりで「堰」の連続部が検出された。使用されている木材は杭・横木・小枝などで「堰」とすれば主軸は南東から北西方向にある。従って「堰」は南西から北東方向への流路に直交するように設けられたものであろう。

古大和川の時期における不安定な流路に対して、これを積極的に利用する手段としての多目的堰の存在は当然考えられることであるし、中田遺跡内でも大型の堰の一部が認められている。

〈D地点〉における杭列遺構も推定流路に対し直角方向に設けられており、やはり古墳時代前期の堰で、灌漑、氾濫の防柵など、いくつかの使命を負わされた大小の堰の中の一つであったと思われる。この種の大小堰は古大和川期における河内平野には、いたるところに設けられていたものと見てよい。
